## Ärende 2025-23696

### Observation av brun biologisk påväxt i konstruktion – hörn bakom fast inredning

**Plats:** Samma hörn bakom fast inredning i kök, i anslutning till golv-vägg-anslutning och bakomliggande konstruktion

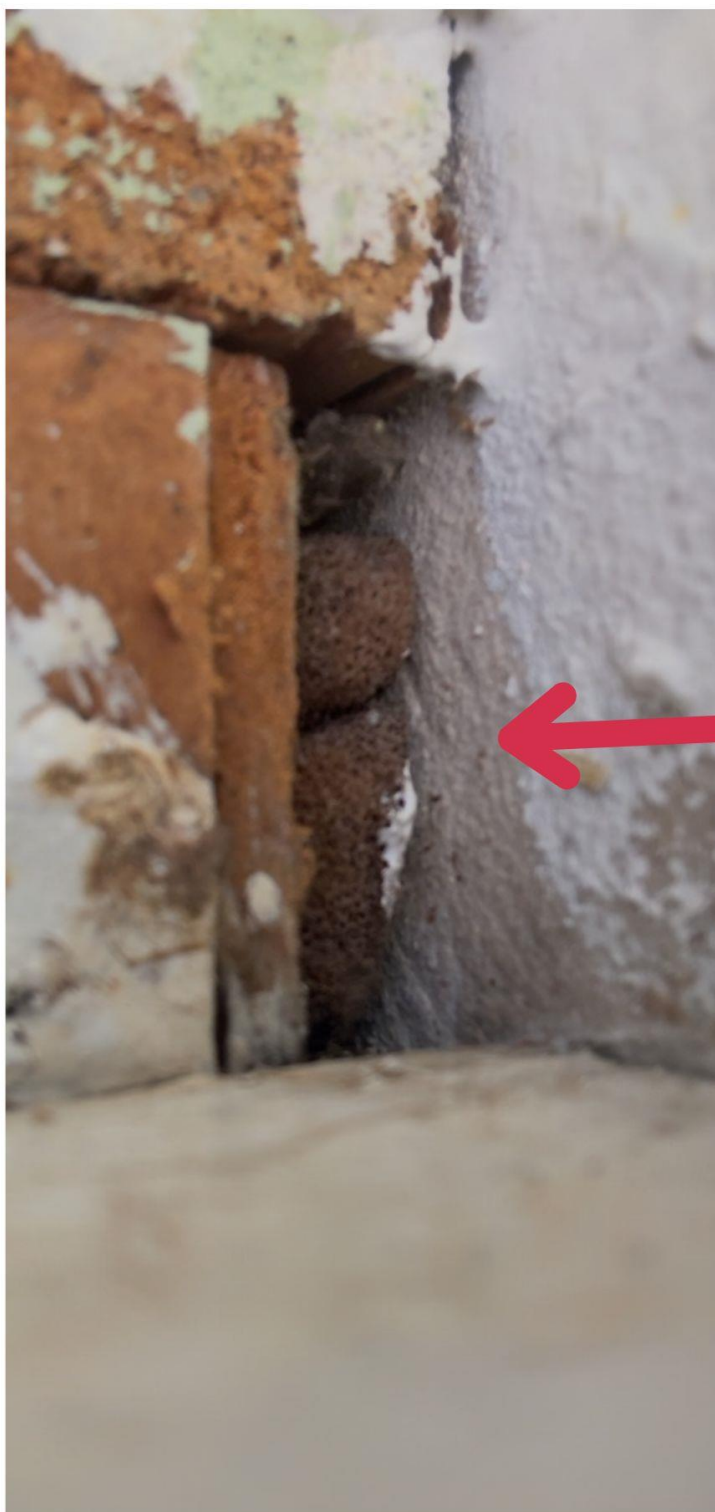
- tydligt tredimensionella bruna strukturer
- uppbyggda, porösa och kuddliknande formationer
- fysisk volym och massa, inte enbart ytlig beläggning

Detta innebär att förändringen inte längre kan beskrivas som enbart missfärgning. Förekomsten har utvecklats till **volymbildande biologisk tillväxt**, vilket indikerar en aktiv process.

- tydligt avgränsade och uppbyggda formationer
- tjockare och mer definierad struktur

- synlig progression i både utbredning och volym

- aktiv biologisk påväxt i direkt anslutning till detta hålrum
- tydlig indikation på att påväxten har sitt ursprung i eller påverkas av bakomliggande konstruktion

Ny bild: 5 januari 2026  
på samma bruna tillväxt  
vid ett annat tillfälle.

Jämförelse mellan tidigare dokumentation och foto taget den 5 januari 2026 visar tydlig progression av brun biologisk påväxt i hörn bakom fast inredning. Förekomsten har utvecklats från yttlig beläggning till volymbildande, porösa strukturer förenliga med aktiv mikrobiell kolonisation. Detta indikerar pågående fuktbelastning i bakomliggande konstruktion samt biologisk aktivitet i hållrum bakom ytskikt, vilket motiverar vidare teknisk utredning och provtagning.
