UNIDO-GEF 中国小水电增效扩容改造增值项目

2023年5月

峒牌·三叠岭水电站 案例分析报告

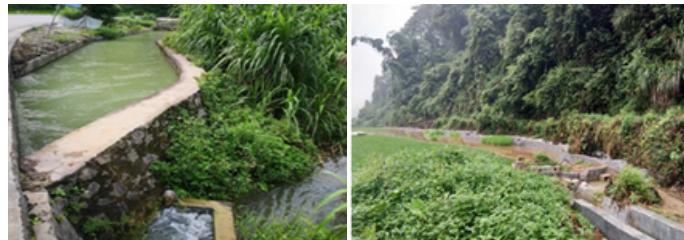
河道旁有一段农田防洪堤，为土堤，长约150m，边坡陡于1:0.2，坡顶即为农田。由于经常遭遇河水侵袭，当河水浸泡或者遭遇大雨时，河堤经常发生崩塌，对农田造成破坏。河道旁还有一段道路防洪堤，长约30m，边坡陡于1:0.2，坡顶即为交通道路，当遭遇河水侵袭时，也经常发生崩塌，对交通造成破坏。通过改造，建成C20混凝土防洪堤，高顶宽0.6m，高1.5m，迎水面垂直，背水面坡比1:0.4。防洪堤每隔20m设置一道沉降缝，缝内填充沥青杉木板；混凝土挡墙内布设PVC排水管，间距1.5m，梅花形布置。消除了洪水侵袭带来的隐患。

防洪堤修建后

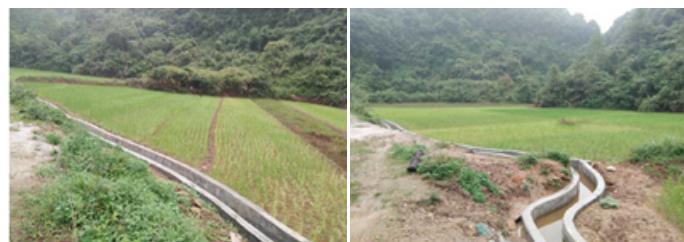
河道旁沿农田还有长约1500m的灌溉土渠，改造前，多年失修，淤积、渗漏的问题严重，影响农田灌溉。许多农田因灌溉要求无法满足已经改为旱地。通过改造，对渠道进行续建，渠道尺寸为0.5m*0.5m，左岸采用0.2m厚C20混凝土衬砌，右岸采用0.4m厚混凝土衬砌，渠底采用0.1m厚C20混凝土衬砌。改造后，渠道的引水量能满足沿线水田的灌溉要求，也能使众多旱地改为农田，促进农民增收。

灌溉渠道修建后
