UNIDO-GEF 中国小水电增效扩容改造增值项目

2023年5月

清水潭水电站 案例分析报告

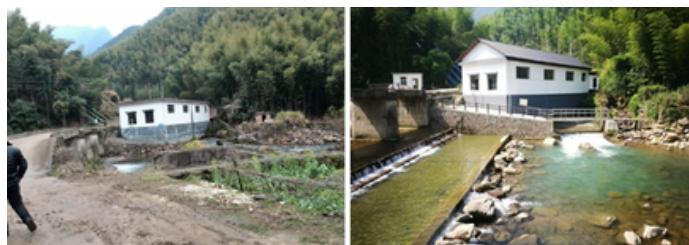
清水潭水电站所在上山溪流域，青山绿水，景色秀丽，但电站厂房运行多年，外墙面涂料剥落严重，与周围环境协调性差。电站改造前，厂房为水泥平顶，容易漏水，厂房外墙面涂料剥落严重，门窗破旧。电站改造后，将平顶厂房改为盖瓦斜屋面厂房，更换铝合金窗 65m^2 ，铝合金门 10.5m^2 ，外立面涂刷白色高级涂料 450m^2 ，消除了厂房漏水等隐患，提高电站和周边村庄的协调性。电站厂房边有一条村民上下山的道路，改造前为土路，下雨产生泥浆。电站改造后将其建成混凝土路，最初设计 22m ，实际实施时增加到 41.7m 。电站改造后，还在厂房通往河道的道路上，增设 16m 仿木材质栏杆。

清水潭水电站厂房周边改造前、后

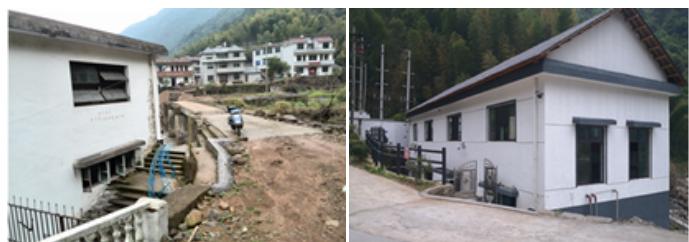
清水潭水电站厂房周边(改造前)、改造后厂房

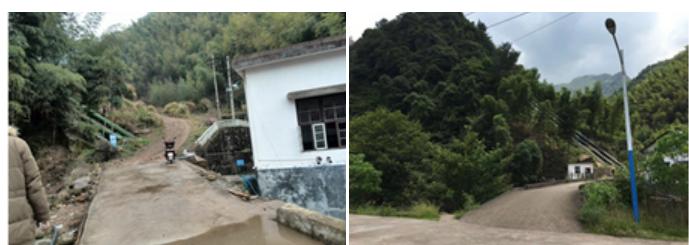
清水潭水电站厂房边上道路改造前、后

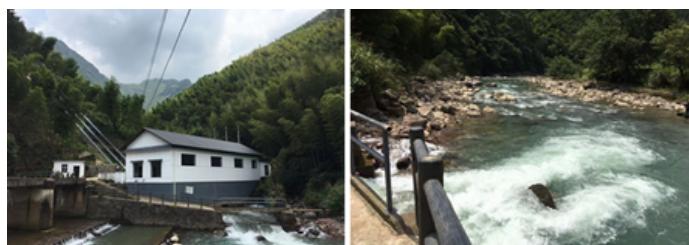
厂房通往河道的路边增设仿木材质栏杆

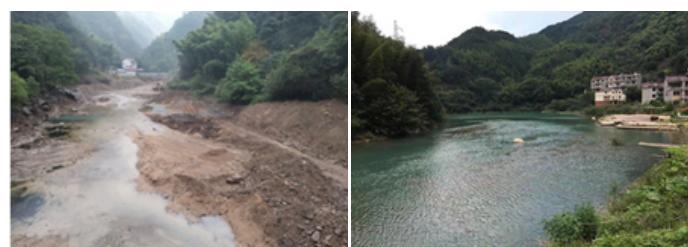
清水潭水电站改造前，拦河坝运行时间较长，上游进水口侧淤积严重，左岸边坡由于水流淘刷导致局部坍塌现象。拦河坝下游左岸为电站引水渠道，渠道挡墙底部由于长期的水流下泄导致存在掏空现象。电站改造，进水口河床清淤 327.6m^3 ，在引水渠进口新建 30m 长C25砼挡墙，引水渠挡墙底部采用C25砼填筑，解除挡墙脚悬空的威胁。电站改造前，虽然进水口装有拦污栅，但由于拦污栅高度不足，洪水期大量河道垃圾物进入引水渠。电站改造后，在引水渠进水口重新安装拦污栅，扩大拦污栅安装面积至约 9m^2 ，并妥善处理垃圾和漂浮物，保证发电取水顺畅。

清水潭水电站拦河坝上游改造、改造后

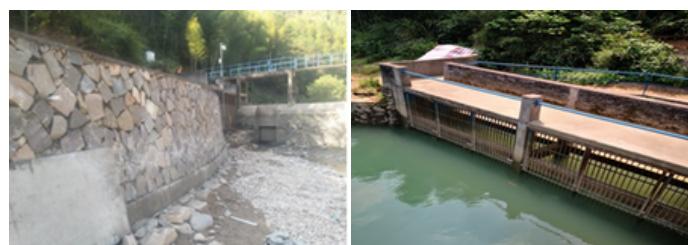
引水渠道挡墙修复、进水口新装拦污栅

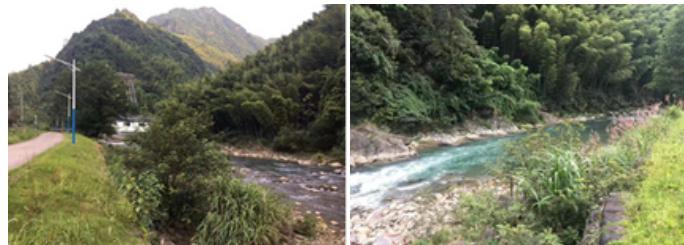
清水潭水电站改造后下游河道
