云南冒烟洞二级电站升压站

UNIDO-GEF 中国小水电增效扩容改造增值项目

2023年5月

# 冒烟洞二级水电站 案例分析报告

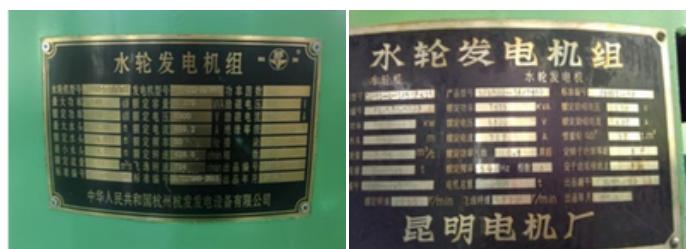
冒烟洞二级水电站改造前、后发电机铭牌

电站改造，更换了进水口闸门，对引水渠道进行水泥砂浆抹面处理，增强抗冲强度，减少糙率系数，增加过水流量；采用了高效耐磨抗汽蚀转轮，按最优工况，水轮机效率可提高到90.6%；改造了发电机组，发电机效率由原来的94%提高到96%；更新了水轮机组辅助设备、电气设备以及主变；采用微机控制，电站达到“无人值班少人值守”要求。电站改造后，总装机容量(15000kW)比改造前(12600kW)增加19%，设计多年平均发电量(6849万kWh)比改造前多年平均发电量(5196万kWh)增加31.8%。电站在改造后的2019年7月至2020年6月期间，共发电8130.42万kWh，相较于改造前多年平均发电量增加56.47%，电站改造效益显著。电站工程区处于云南气候锋的摆动区，降水量在时空分布上不平衡，每年5~10月降雨量约占全年的80%~85%，特别是7、8月份为暴雨多发生季节，电站增效扩容改造后有利于充分利用季节性水能。
