Spezielle Messtechnik (MST2) – Labor

Laborversuch V3: SAM

MST2_M2 - Team 1

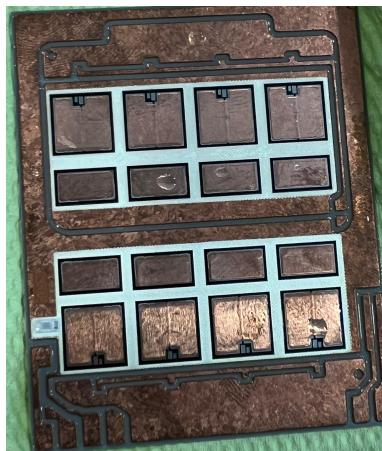
Abb. 3: *DCB-Leiterplatte mit gesinterten Halbleitern und teilweiser Kontaktierung durch Bonddrähte. Die Probe dient zur Einarbeitung in die Bedienung des akustischen Mikroskops sowie zur Analyse von Materialübergängen.*

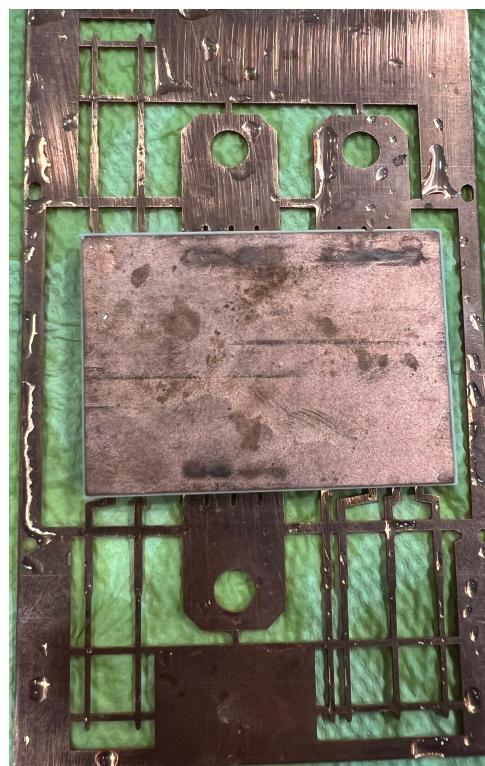
Abb. 4: Keramisches Substrat mit angeschweißtem Kupfer-Leadframe. Die Untersuchung konzentriert sich auf die Qualität der Schweißverbindungen und das Auffinden potenzieller Defekte.

Bei Probe 2 (siehe Abbildung 4) erfolgt die Messung in mehreren Fokusebenen, um die innere Struktur möglichst genau zu erfassen. Dazu wird die Höhe der Probe schrittweise angepasst, wobei jede Ebene erneut im C-Scan-Modus aufgenommen wird. Die einzelnen Scans zeigen unterschiedliche Materialgrenzen und mögliche Defekte. Durch den Vergleich dieser Ebenen lassen sich Aussagen über die Position und Tiefe der Fehlstellen treffen.

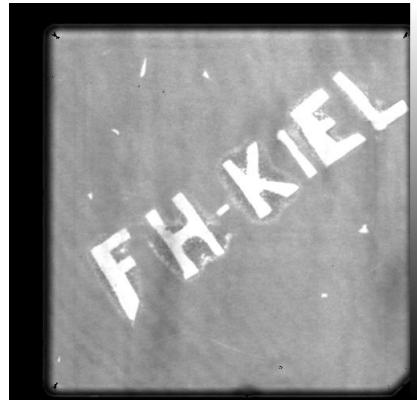
In der letzten Probe, einem DoL-Modul, fällt sofort die großflächige, glatte Reflexionsfläche auf (siehe Abbildung 12). Die Struktur wirkt weitgehend homogen. Es sind keine offensichtlichen Risse oder Hohlräume erkennbar. Bemerkenswert ist jedoch die gute Lesbarkeit des Schriftzugs „FH-KIEL“ in der Bildmitte. Dies deutet auf eine hohe Oberflächengüte und gleichmäßige Signalreflexion hin.

Abb. 12: C-Scan der Probe 3 (DoL-Modul) mit gleichmäßiger Reflexionsfläche und klar erkennbarer Gravurstruktur.

Die Ergebnisse zeigen, dass das DoL-Modul (Probe 3) weitgehend homogen aufgebaut ist und keine auffälligen strukturellen Defekte aufweist. Lediglich einige mögliche Oberflächenverunreinigungen oder Lufteinschlüsse sind erkennbar. Auffällig ist die klar lesbare Gravur „FH-KIEL“, was auf eine gute Oberflächenreflexion und geringe Dämpfung hindeutet.
