Spezielle Messtechnik (MST2) – Labor

Laborversuch V3: SAM

MST2_M2 - Team 1

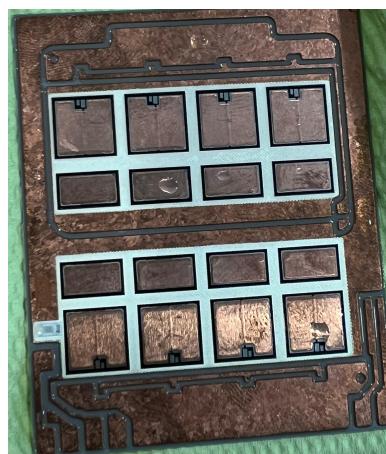
Die erste Probe ist eine keramische DCB-Leiterplatte mit gesinterten Halbleitern (siehe Abbildung 3). Sie dient zur Einführung in die SAM-Bedienung und zur Darstellung verschiedener Materialübergänge in mehreren Ebenen .

Abb. 3: *DCB-Leiterplatte mit gesinterten Halbleitern. Die Probe dient zur Einarbeitung in die Bedienung des akustischen Mikroskops sowie zur Analyse von Materialübergängen.*

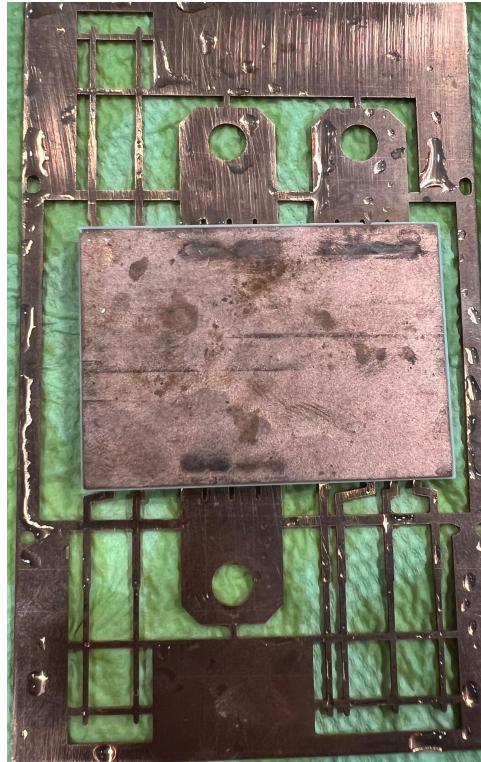
Die zweite Probe besteht aus einem Kupfer-Leadframe, der auf ein keramisches Substrat geschweißt wurde (siehe Abbildung 4). Hier liegt der Fokus auf der Analyse der Schweißverbindungen und der Untersuchung möglicher Defekte durch Wahl geeigneter Scanebenen

Abb. 4: Keramisches Substrat mit angeschweißtem Kupfer-Leadframe. Die Untersuchung konzentriert sich auf die Qualität der Schweißverbindungen und das Auffinden potenzieller Defekte.

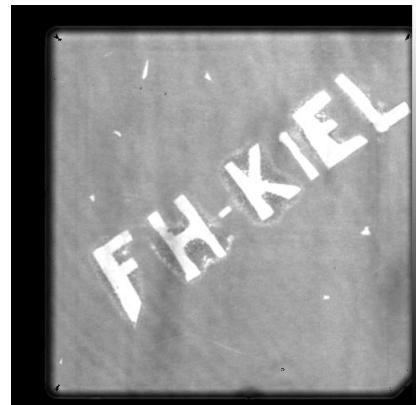
In der letzten Probe, einem DoL-Modul, fällt sofort die großflächige, glatte Reflexionsfläche auf (siehe Abbildung 12). Bemerkenswert ist jedoch die gute Lesbarkeit des Schriftzugs „FH-KIEL“ in der Bildmitte. Die klare Abbildung des Schriftzugs lässt darauf schließen, dass auf der Oberfläche des Moduls eine Gravur oder Markierung vorhanden ist, welche die akustische Reflexion lokal beeinflusst. Die gleichmäßige Reflexion dieser Gravur weist auf eine intakte, gleichmäßig metallisierte Oberfläche hin. Kleinere Unregelmäßigkeiten in Form dunkler Punkte oder Flecken lassen sich lediglich vereinzelt beobachten. Dabei handelt es sich höchstwahrscheinlich um minimale Oberflächenverunreinigungen oder mikroskopisch kleine Lufteinschlüsse, die die Gesamtstruktur jedoch nicht wesentlich beeinträchtigen. Auch in tieferen Schichten etwa in der organischen Trägerfolie oder den eingebetteten Kupferstrukturen zeigen sich keine auffälligen Defekte oder Störungen. Das akustische Bild bleibt über die gesamte Fläche hinweg konsistent. Die Tatsache, dass selbst feine Gravuren wie „FH-KIEL“ deutlich sichtbar sind, unterstreicht die hohe Empfindlichkeit und Auflösung des gewählten Scanverfahrens. Insgesamt weist Probe 3 somit auf einen sehr homogenen Schichtaufbau hin. Die gleichmäßige Verbindung zwischen Kupferstruktur und Folie sowie die fehlenden Delaminationen oder Risse deuten auf eine stabile und qualitativ hochwertige Materialanbindung hin, die für den Einsatz in der Leistungselektronik von entscheidender Bedeutung ist.

Abb. 12: C-Scan der Probe 3 (DoL-Modul) mit gleichmäßiger Reflexionsfläche und klar erkennbarer Gravurstruktur.
