# 컨테이너 손상 검사 보고서

| 컨테이너 번호 | BEAU1566387 | 검사 이벤트 | EVT-20260713-063000-0007 |
| 촬영 시각 | 2026-07-13 06:30 UTC | 게이트 / 카메라 | GATE-01 / CAM-01 |

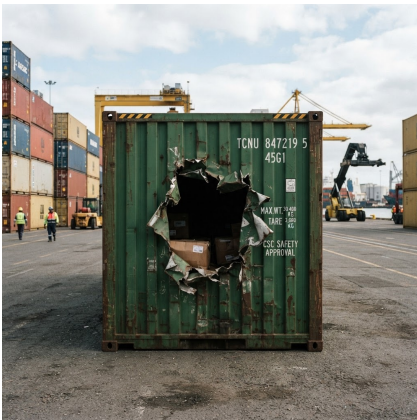
| 위험 점수 | <b>94 / HIGH</b> | 최종 판정 | 수리 필요 |

| 손상 유형 | 위치 | 심각도 | AI 분석 설명 |
|---|---|---|---|
| hole | 우측 측면 패널 | HIGH | 패널 중앙부의 관통 손상과 주변 금속 변형이 확인되었습니다. |

| 검수 의견 | 관통 손상 확인. 사용 중지 후 패널 수리 및 재검사를 권고합니다. |
| 재사용 결정 | REPAIR_NEEDED |
