CAR INSPECTION REPORT

SM6 (LFD. 16.3~20.6)

1.6 TCe RE

140두7239 / KNMA4C2HMG006746

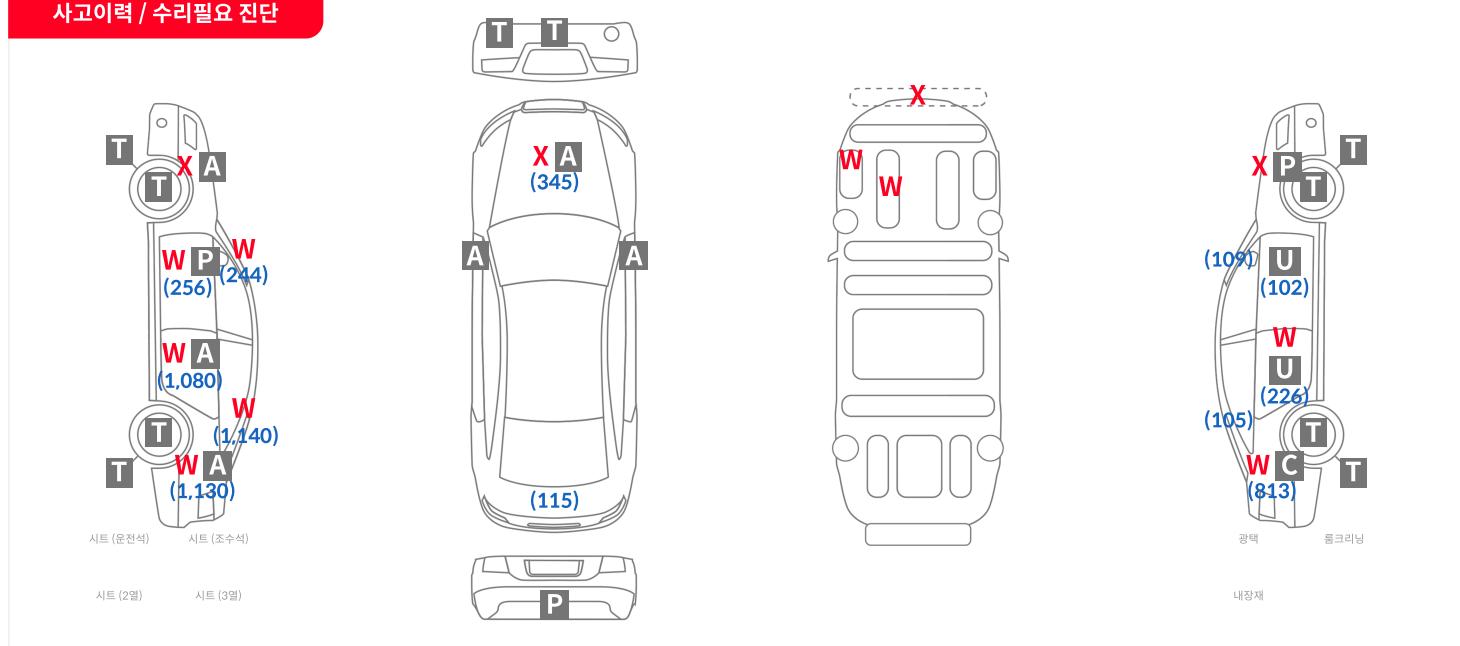
사고이력 / 수리필요 진단

구분	사고이력		도막측정결과 (μm)	수리필요	특이사항
	진단결과	사고이력			
후드	X		345	A	
트렁크 리드	양호		115	양호	
루프 패널	양호			양호	
프론트휠더 (좌,우)	X / X		- / -	A / P	
도어 (F좌,F우,R좌,R우)	W / W / 양호 / W		256 / 1,080 / 102 / 226	P / A / U / U	
쿼터페널 (좌,우)	W / W		1,130 / 813	A / C	
사이드실패널 (좌,우)	양호 / 양호		/ -	양호 / 양호	
필러페널 (A좌,B좌,C좌,A우,B우,C우)	W / 양호 / W / 양호 / 양호 / 양호		244 / - / 1,140 / 109 / - / 105	양호 / 양호 / 양호 / 양호 / 양호 / 양호	
라디에이터 서포트	X		-	양호	
프론트페널	양호		-	양호	
인사이드페널 (좌)	W		-	양호	
인사이트페널 (우)	양호		-	양호	
트렁크플로어	양호		-	양호	
리어페널	양호		-	양호	
사이드멤버 (F좌,F우,R좌,R우)	W / 양호 / 양호 / 양호		- / - / - / -	양호 / 양호 / 양호 / 양호	
휠하우스 (F좌,F우,R좌,R우)	양호 / 양호 / 양호 / 양호		- / - / - / -	양호 / 양호 / 양호 / 양호	
패키지트레이	양호		-	양호	
대쉬패널	양호		-	양호	
구분	진단결과	비고	구분	진단결과	비고
전조등 (좌,우)	양호 / 양호		후미등 (좌,우)	양호 / 양호	
안개등 (좌,우)	T / 양호		범퍼 (앞,뒤)	T / P	
백미러 (좌,우)	A / A		휠 (F좌,F우,R좌,R우)	T / T / T / T	
타이어 (F좌,F우,R좌,R우)	T / T / T / T		유리 (전면,후면,F좌,F우,R좌,R우)	양호 / 양호 / 양호 / 양호 / 양호 / 양호	
광택	양호		시트 (운전석,조수석,2열,3열)	양호 / 양호 / 양호 / 양호

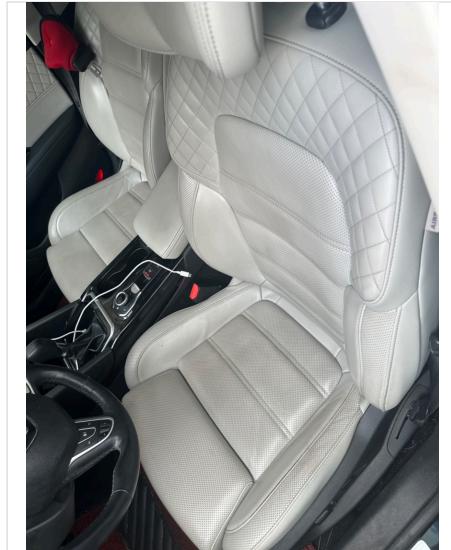
시트(운전석)

시트 실내내장재 복원필요 조수석쿼터미세부식 운전석쿼터 생활기스 자동차등록증없음

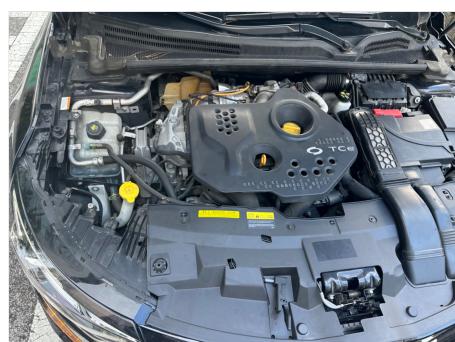
엔진룸

진단요약	차량정보	주행거리 : 95,555 km 튜닝이력 : 없음 용도변경 : 없음	
주요옵션	키 (스마트키) 1 파노라마선루프 네비게이션 HUD 열선시트 통풍시트 전동시트 후측방경보시스템 고정형 하이패스		
세부상태	실린더블럭/오일팬 : 누유
