# 寶嘉誠工業股份有限公司

## 工作台噴補原則(適用各機型工作台)

主旨:交貨及異況發生時之相關注意配合事項

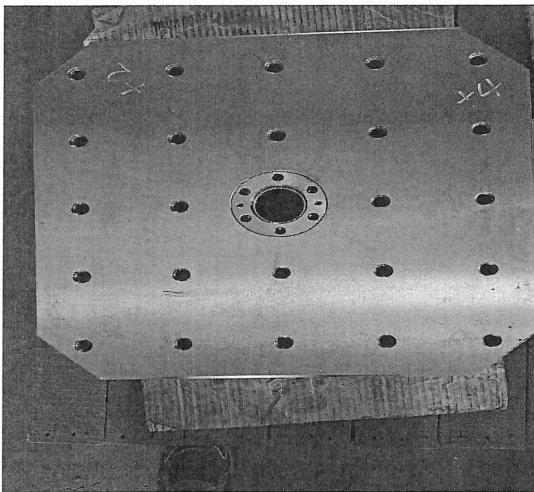
1. 工作台盤面如遇 OKK(400 型 5002000553 或 500 型 5003020521 工作台) 不可熱補。

其他機型盤面砂孔只可用溶補或冷補色差會較少(如遇砂孔過大可先回傳我司採購或品管判定是否有必要噴補)

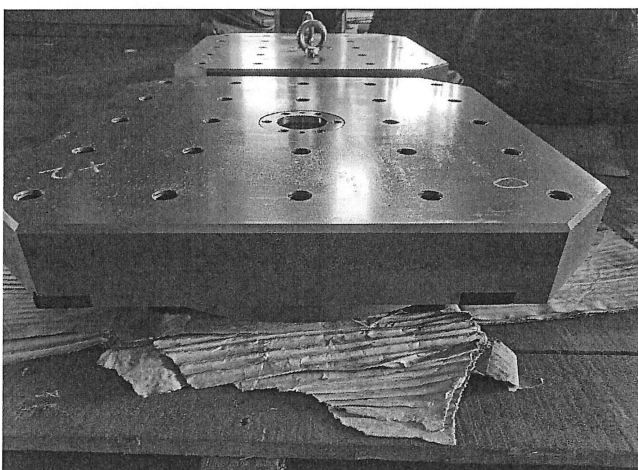
2. 工作台側邊含 45 度角如遇 OKK(400 或 500 工作台) 不可熱補。其他工作台側邊含

45 度角只可使用熔補方式(不可使用熱補或'鉚補')。(如遇砂孔過大可先回傳我司採購

或品管判定是否有必要噴補)

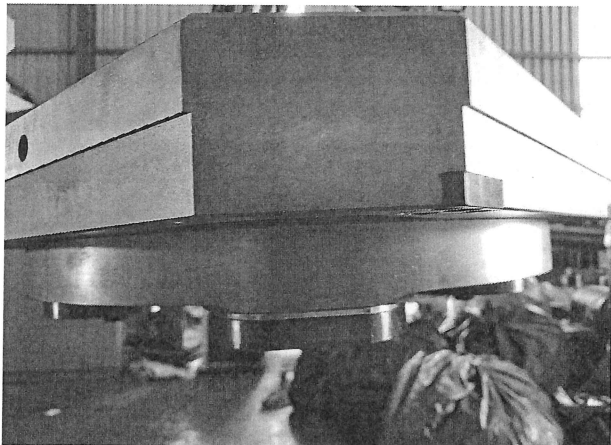
3.工作台頸部位置如遇 OKK(400 或 500 工作台)頸部位置需冷補不可熱補、其他機型可熱補。(如遇砂孔過大可先回傳我司採購或品管判定是否有必要噴補)

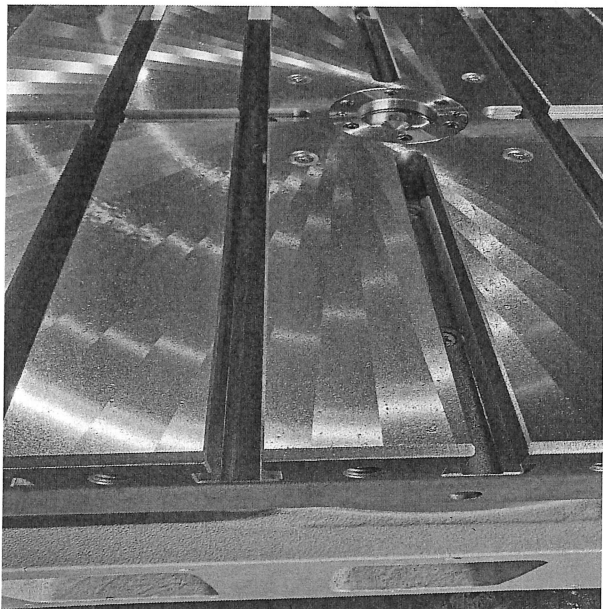
4.工作台 T 溝位置砂孔工作台 T 溝內可用補塑鋼土補

以上如果砂孔過大或無法判定時需回饋我司品管或採購認定
