## Laudo Técnico de Inspeção Dinâmica AV18.07-01-TC

| <b>6753158</b> | <b>Mancais - Jateamento 2 – Turbina 01</b> | | <b>Imediato</b> |

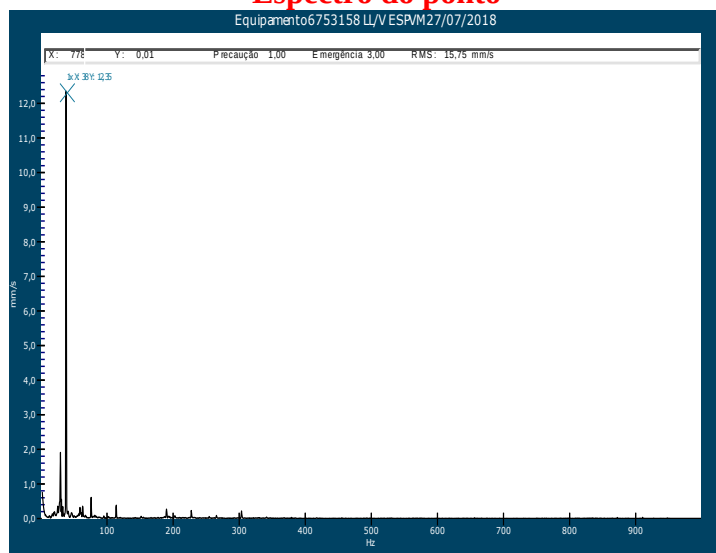
**FALHA:** Permanecem elevados níveis de velocidade com sintomas de desbalanceamento do rotor.

### Espectro do ponto

**RECOMENDAÇÕES:** **Mancais:** inspecionar estado das palhetas, ajustes e efetuar balanceamento do rotor.
