## Laudo Técnico de Inspeção Dinâmica 00243

| <b>F4 – Fresa de Bordas</b> | <b>Em alarme</b> | <b>Em Perigo</b> |
| <b>6800125</b> | <b>Ventilador do motor do cabeçote direito</b> | <b>Imediato</b> |

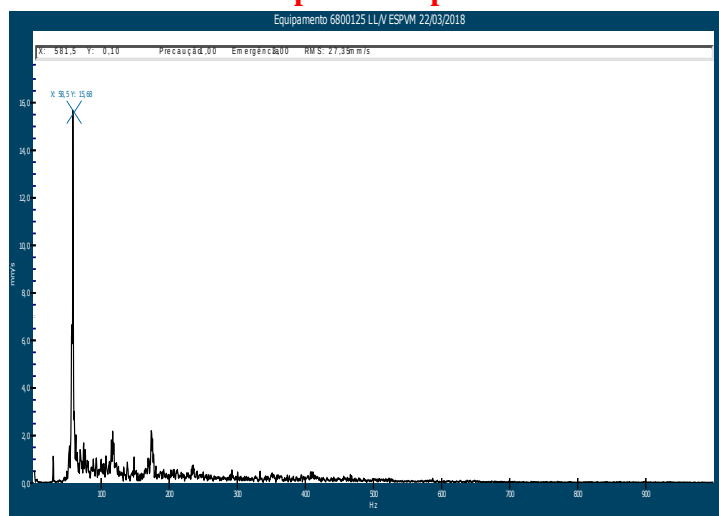
### Espectro do ponto

**FALHA:** Incremento dos níveis de velocidade centrados na frequência de giro sobre o lado livre, com espectros característicos de desbalanceamento.

RPM: 3510  
RMS: 22,21 mm/s

**RECOMENDAÇÕES:** **Conjunto:** Efetuar balanceamento e inspecionar elementos de fixação.
