## RELATÓRIO OPERACIONAL DE INSPEÇÃO

Local: FRESA DE BORDAS

Conjunto: CABEÇOTE DIREITO - MOEL VENTILADOR

Relatório: 10162

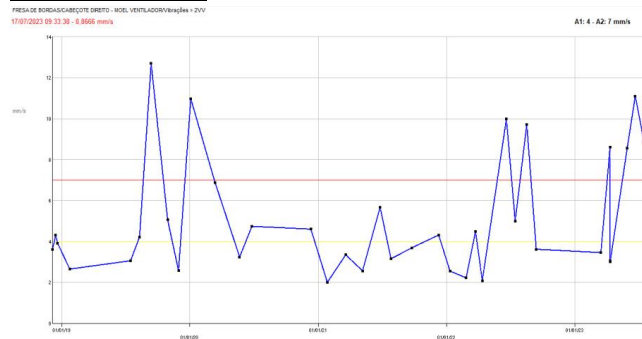
### Gráfico de referência

Mantidos os valores de velocidade centrados na frequência fundamental do motor com espectro de desbalanceamento.

Efetuar a limpeza das pás do ventilador. Checar as condições operacionais do motor.

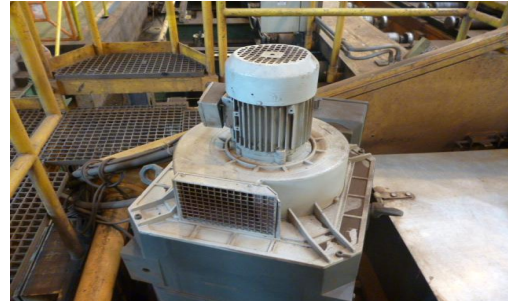
### Foto

Descrição: Motor Elétrico
