## Reforma integral de local de hostelería

Local en planta baja y attillo  
Málaga

## PLANTA BAJA

Estado actual · estructura

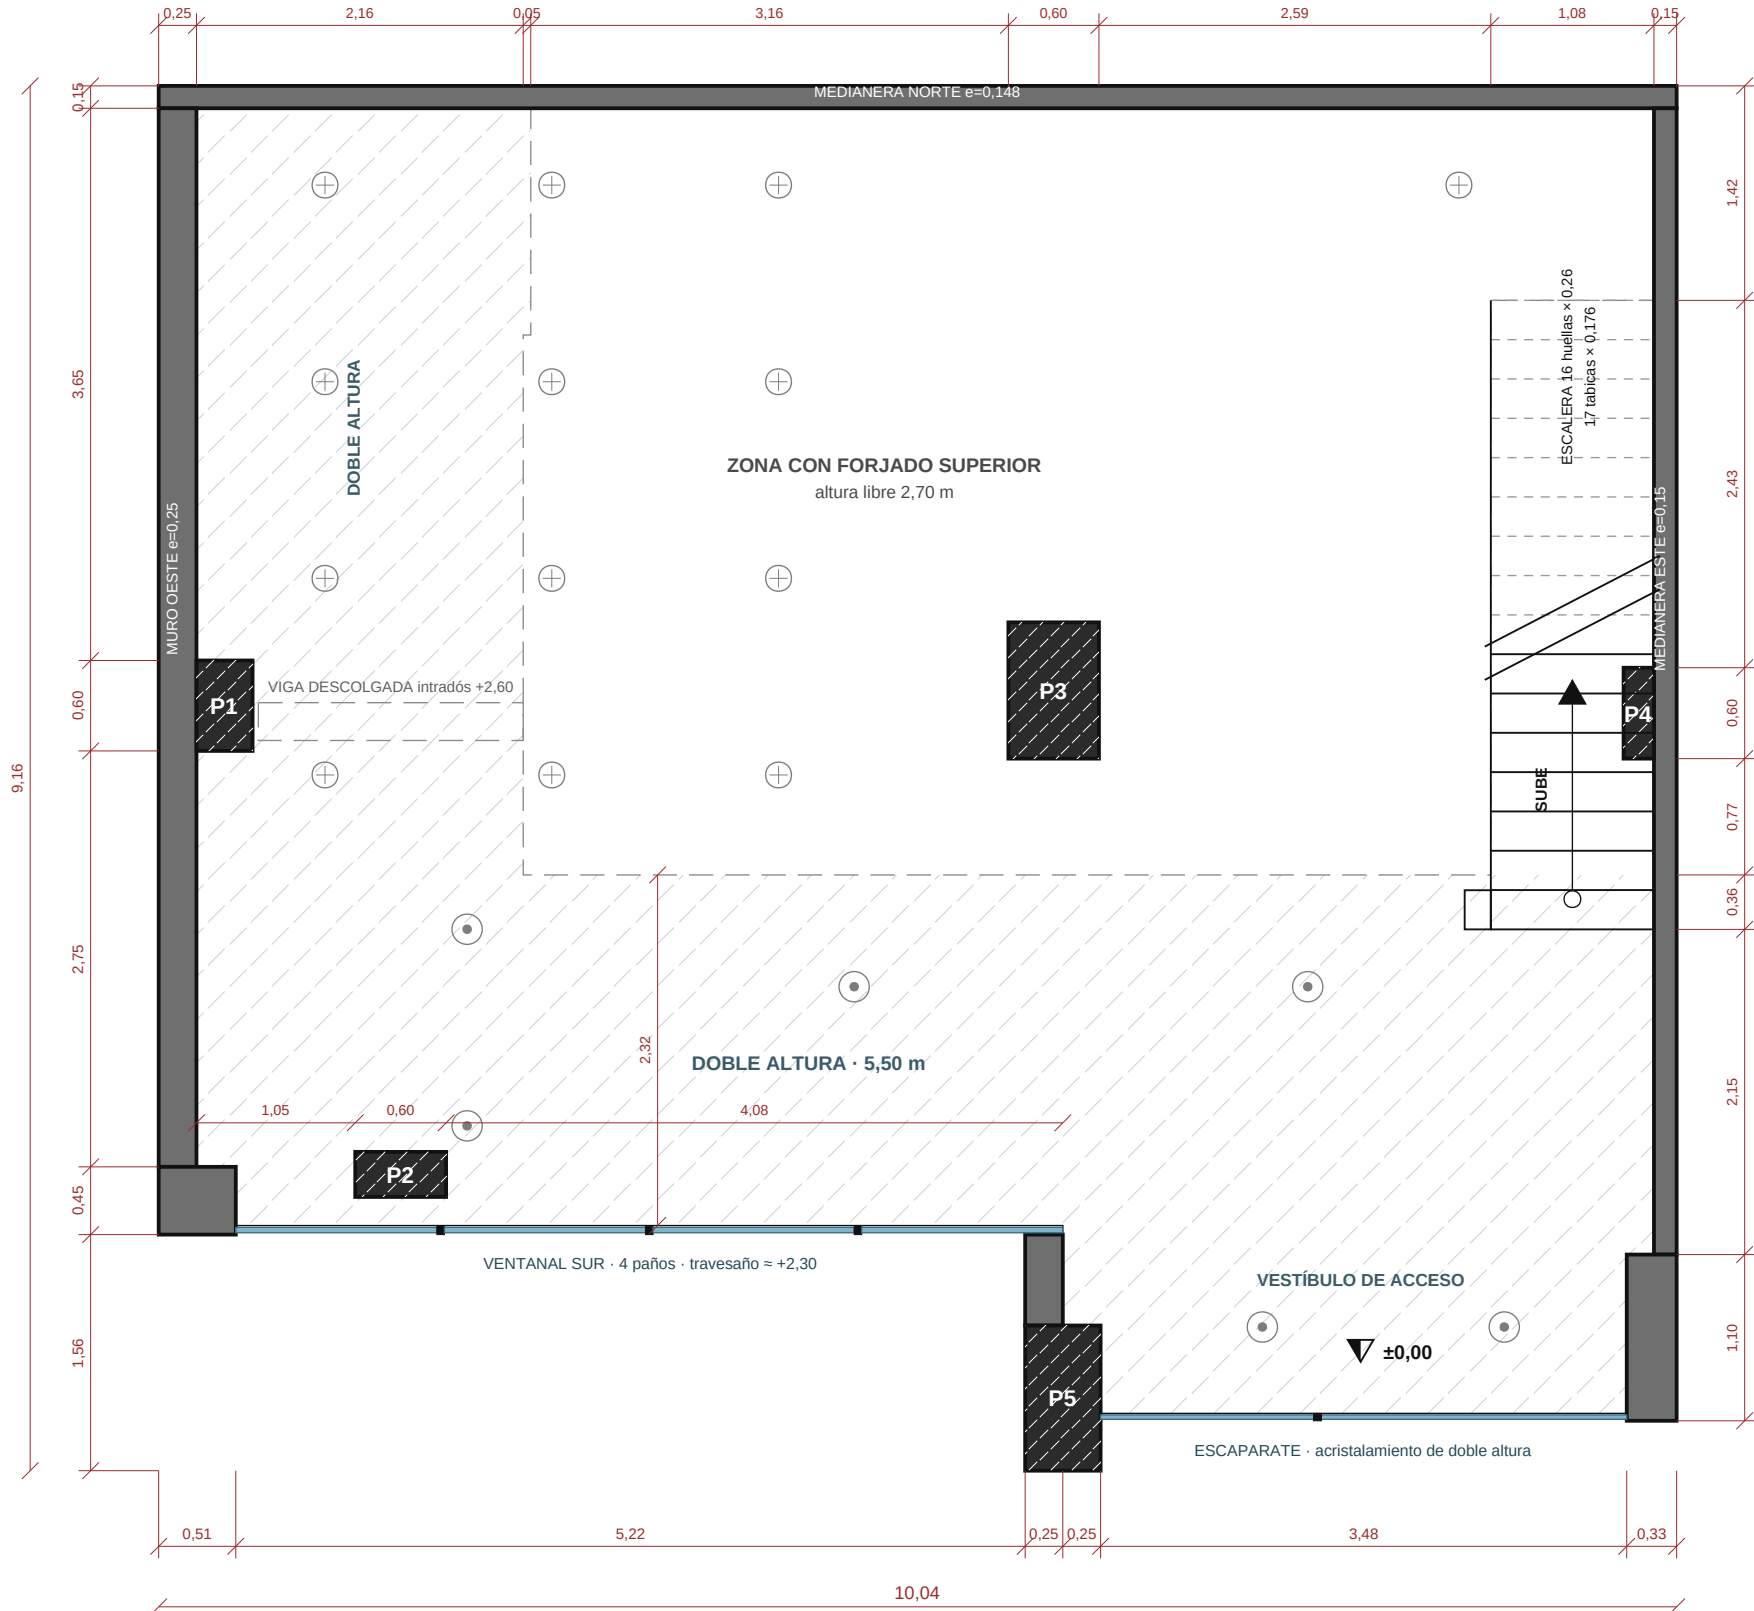
**COMPROBAR EN OBRA** Puntos en los que los vídeos del local no cuadran con el levantamiento, o que el levantamiento no recoge. Se dibuja el levantamiento por ser la única fuente acotada.

- Retranqueo de 1,23 m entre el ventanal sur (y=1,561) y el escaparate (y=0,330): en obra los dos vidrios parecen casi coplanarios. Medir el fondo del pilar P5.

- Frente real a la calle. El levantamiento da 10,04 m entre medianeras; el acristalamiento visible en obra es sensiblemente menor.
- Puerta de acceso: no figura en el levantamiento. En obra hay una hoja practicable en el escaparate. Situarla y acotarla.

- Chapados de piedra: jamba oscura al oeste, pilastra de arenisca sobre P5 y revestimiento del pilar de esquina. Espesores sin medir.
- Coronación del acristalamiento (≈4,70) y travesaño del ventanal (≈2,30). Solo el nivel +3,00 está acotado en el levantamiento.

- Puntos de luz: en el techo hay más de 20 taladros en retícula de 1,2-1,5 m. El plano recoge los 13 del proyecto de reforma.
- Puerta del aseo: en obra parece situada hacia x=3,9-4,5; el levantamiento la coloca entre 3,09 y 3,85.

- Machones trasdosados con placa de yeso nueva: la sección de hormigón no es verificable a la vista.

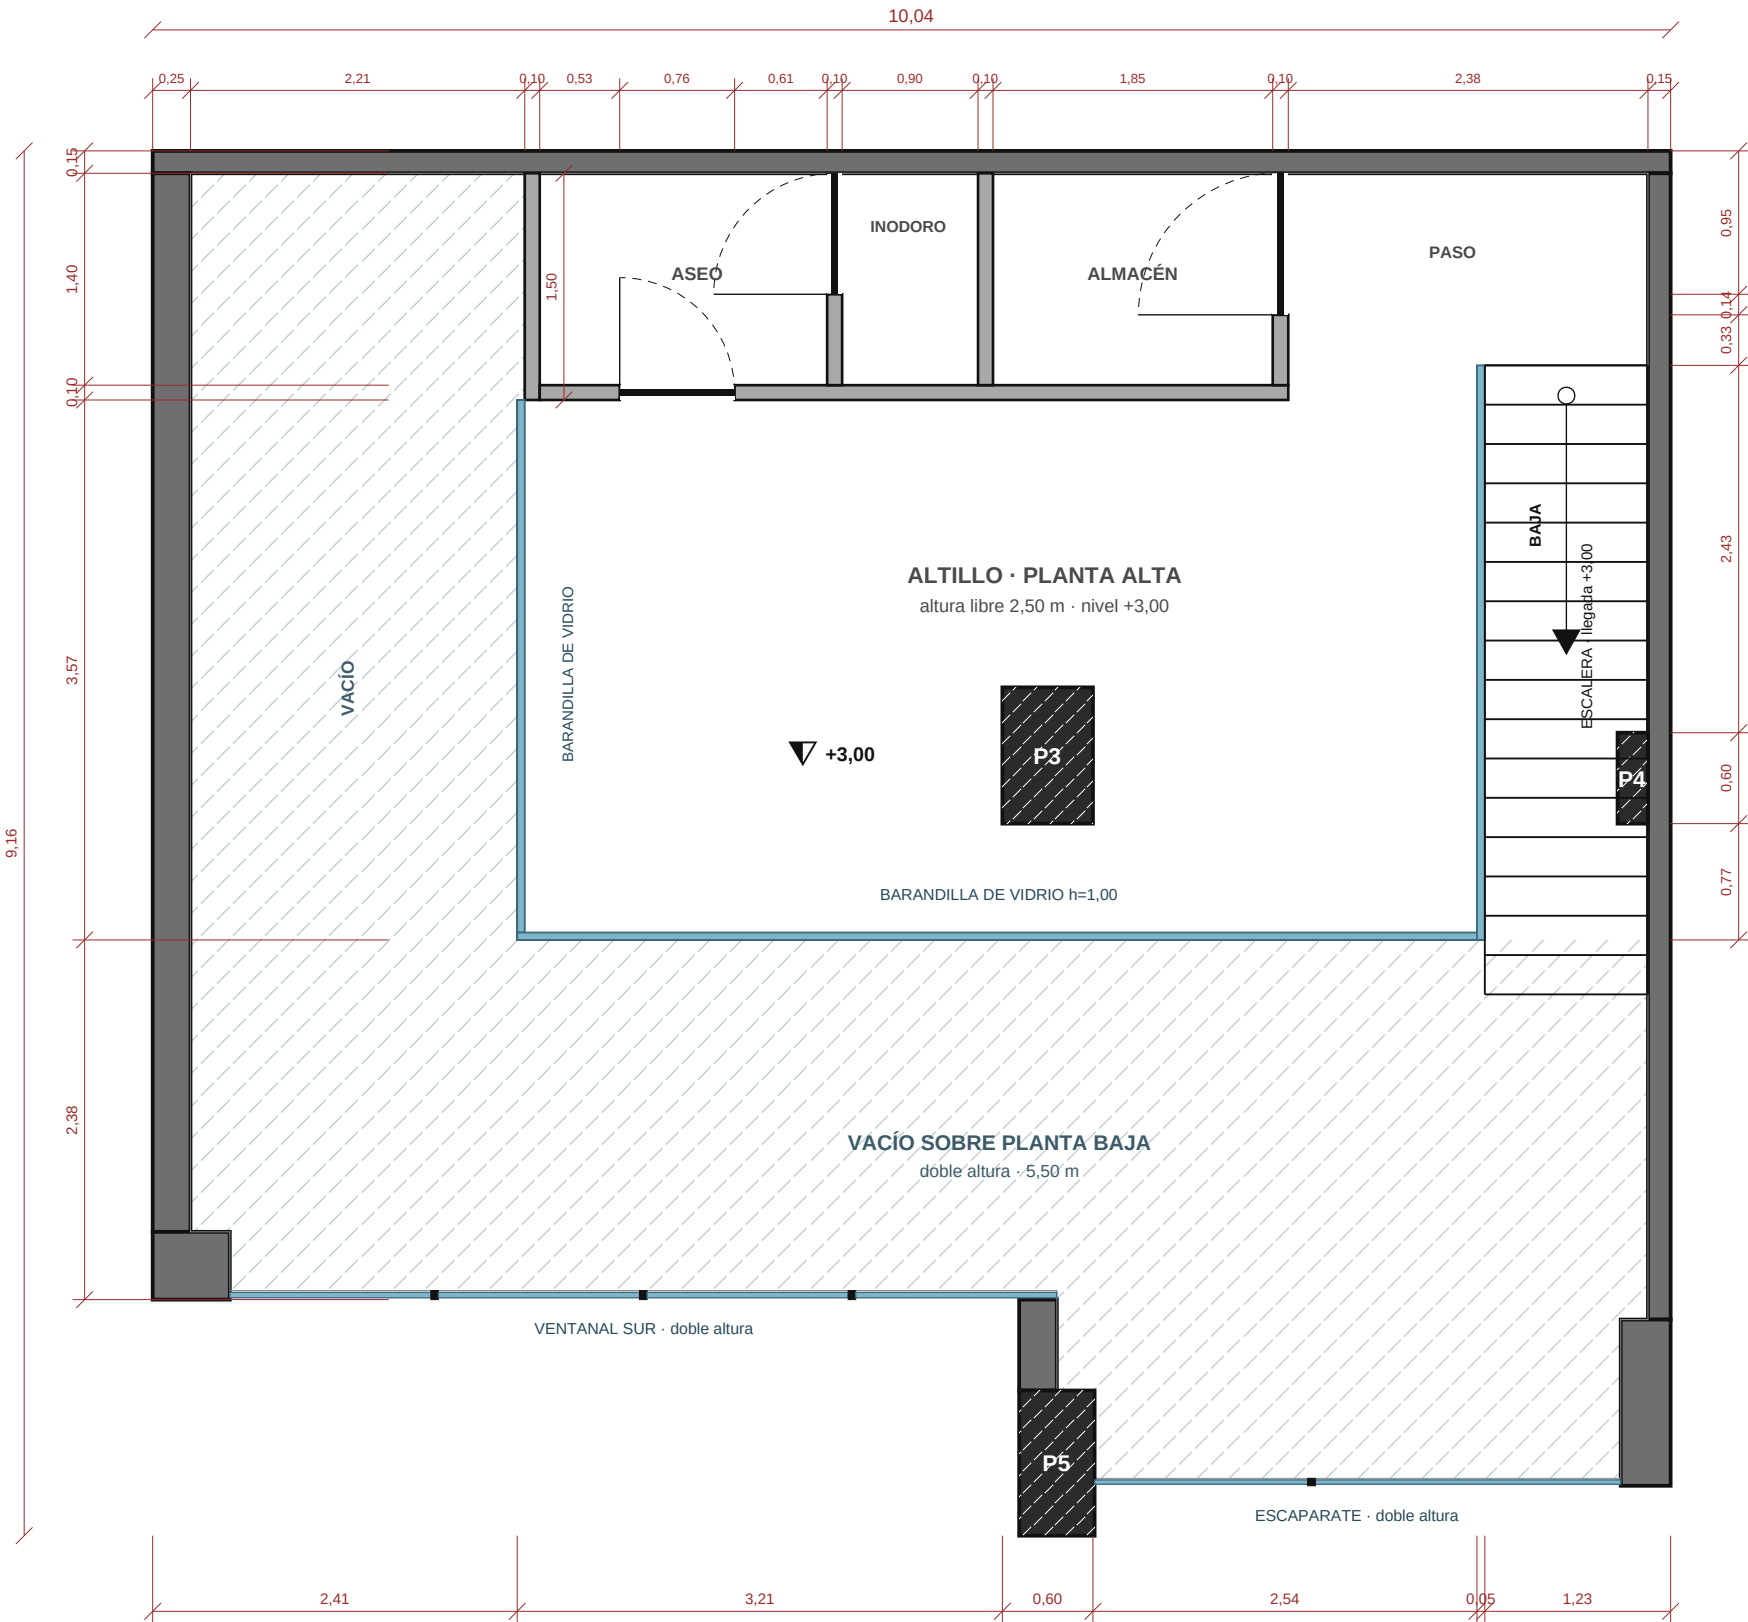
## PLANTA ALTA

**COMPROBAR EN OBRA** Puntos en los que los vídeos del local no cuadran con el levantamiento, o que el levantamiento no recoge. Se dibuja el levantamiento por ser la única fuente acotada.

- Retranqueo de 1,23 m entre el ventanal sur (y=1,561) y el escaparate (y=0,330): en obra los dos vidrios parecen casi coplanarios. Medir el fondo del pilar P5.

- Frente real a la calle. El levantamiento da 10,04 m entre medianeras; el acristalamiento visible en obra es sensiblemente menor.
- Puerta de acceso: no figura en el levantamiento. En obra hay una hoja practicable en el escaparate. Situarla y acotarla.

- Chapados de piedra: jamba oscura al oeste, pilastra de arenisca sobre P5 y revestimiento del pilar de esquina. Espesores sin medir.
- Coronación del acristalamiento (≈4,70) y travesaño del ventanal (≈2,30). Solo el nivel +3,00 está acotado en el levantamiento.

- Puntos de luz: en el techo hay más de 20 taladros en retícula de 1,2-1,5 m. El plano recoge los 13 del proyecto de reforma.
- Puerta del aseo: en obra parece situada hacia x=3,9-4,5; el levantamiento la coloca entre 3,09 y 3,85.

- Machones trasdosados con placa de yeso nueva: la sección de hormigón no es verificable a la vista.
