PT. TOYOTA MOTOR MFG INDONESIA
Engine Production Karawang Division, Plant #3

White Lion
Circle Managing Activity

STEP 0 – 1 PEMILIHAN THEMA

**Thema QCC kami adalah :
Menanggulangi problem
Temperature low
thermocouple #1 pada outer
die #5 di line LP**

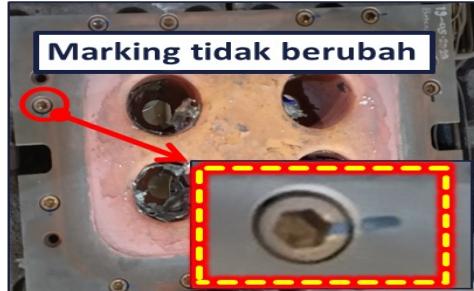
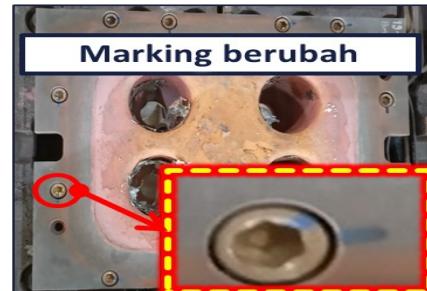
2 Abnormal salah satu baut sprue cover kendor

Kekencangan baut
Kondisi normal
Tidak ada yang kendor

Kekencangan baut
Kondisi aktual
Ada yang kendor

Kesimpulan :
Tidak ada korelasi,
Baut yang kendor tidak
mempengaruhi
temperatur #1
(Tidak Berdampak)
