## **BUMI PED TRANSFORM**

**Menurunkan Unsafe Proses Delivery Makanan ke Lt. 2 Kantin Krw12  
Dengan Installasi Auto & Live Monitoring Lifter**

**Oktober – Maret 2023**

**Menurunkan unsafe proses delivery bahan & alat makan  
ke lantai 2 kantin karawang P12**

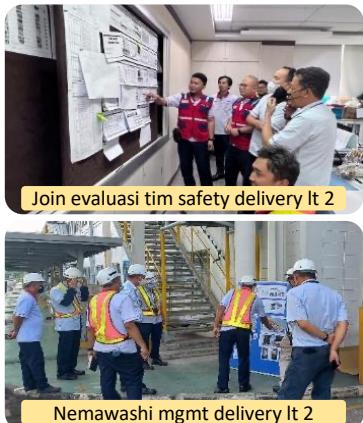
## III. Evaluasi Safety Proses di Kantin Lt. 2 Krw12

No	Scope	Step	Std	Kantin di Lantai 2				
				A1 Timur	W1 Selatan	W1 Utara	QA Atas	A1 Barat
1	Prepare suplai	Mobil parkir	Aman	O	O	O	O	X
2		Persiapan unloading	aman	O	O	O	O	O
3		Bawa box besar	aman	X	X	X	X	X
4	Naik ke kantin	Pegang handrail	Aman	O	O	O	O	O
5		Melangkah naik tangga	aman	X	X	X	X	X
6	Penyajian makanan	Taruh makanan	aman	O	O	O	O	O
7		Kumpulkan alat & sisa	aman	O	O	O	O	O
8	Turun dari kantin	Bawa box besar	aman	X	X	X	X	X
9		Pegang handrail	Aman	O	O	O	O	O
10		Melangkah naik tangga	aman	X	X	X	X	X
11	Finishing	5R area unloading	aman	O	O	O	O	O
12		Mobil keluar	aman	O	O	O	O	O
Komplain Problem				4	4	4	4	5
Kapasitas				340	290	400	150	410

Berdasarkan breakdown, proses unsafe naik turun bahan & alat makan ke kantin lantai 2 di A1 barat

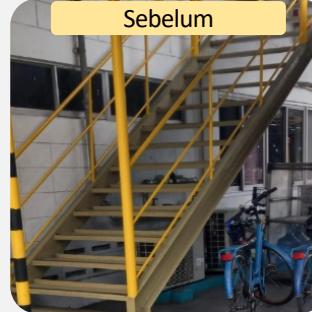
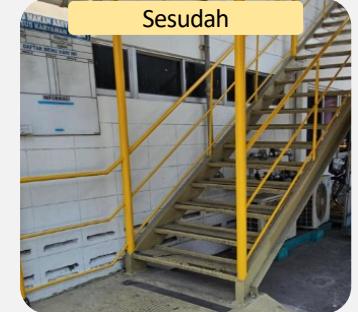
## 6.2 Penanggulangan Ke - 2

Permukaan anak tangga dari steel plate polos

Lapis tangga dengan material sticker antislip

Terpasang antislip tangga menuju lantai 2 kantin

Perbaikan fasilitas tangga memastikan aman untuk dilewati MP saat ke lantai 2 menurunkan 1 proses unsafe

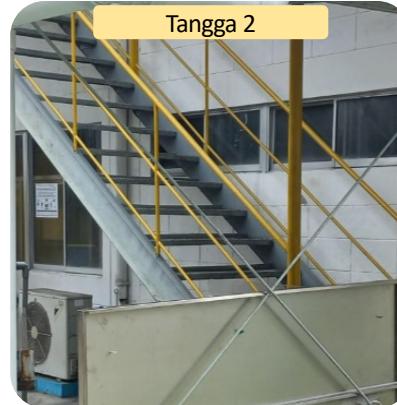
Concern	Item	Status	Eva	Next Action
Safety	Operation	Aman digunakan	O	Lanjutkan monitoring
Durability	Masa layan	Ketahanan 1 tahun karena posisi outdoor	O	Penggantian sticker antislip 1x/tahun
Maintenance	Perbaikan	1x install tidak perlu perawatan khusus	O	Lanjutkan monitoring

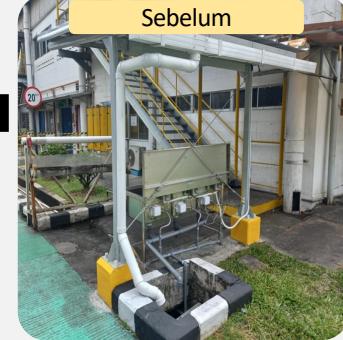
Sebelum

Interference area wastafel

Geser wastafel dan buat slope

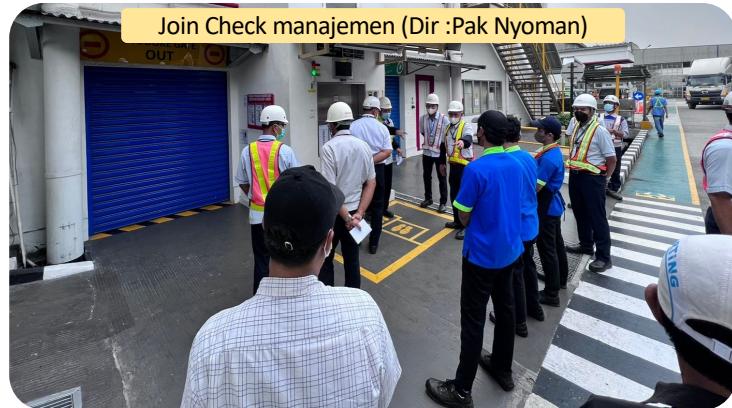
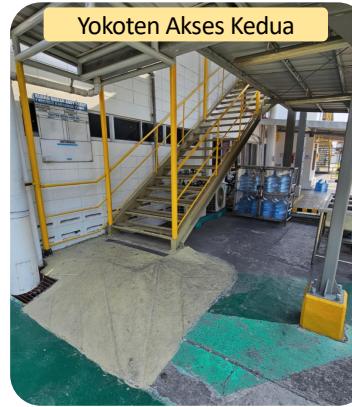
Concern	Item	Status	Eva	Next Action
Safety	Operation	Aman digunakan	O	Lanjutkan monitoring
Durability	Masa layan	Konstruksi tetap, tahan > 10 tahun	O	Lanjutkan monitoring
Maintenance	Repainting	Perawatan permukaan	O	Painting antislip per 2 tahun

Perbaikan area menuju tangga aman untuk dilewati MP saat ke lantai 2 menurunkan 1 proses unsafe

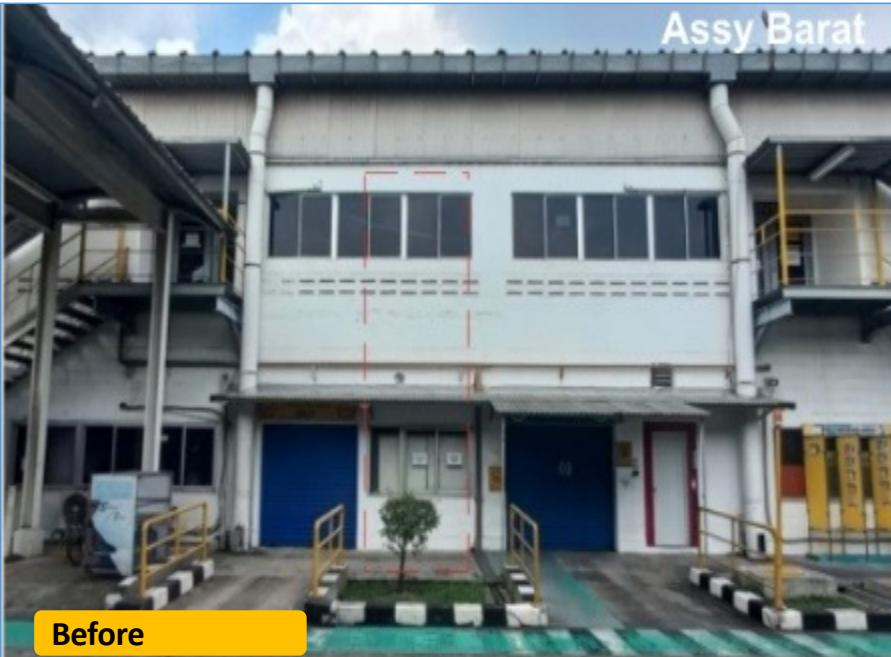
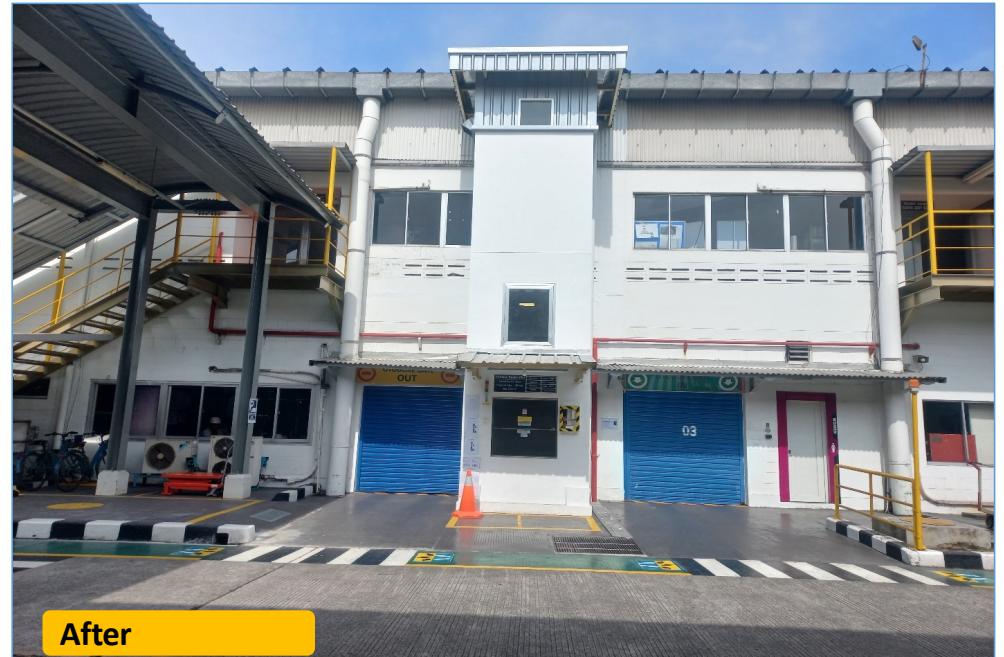
## D. Theme – Before After

Penanggulangan berhasil Menurunkan 4 (100%) proses unsafe naik turun bahan & alat makan ke kantin lantai 2 di A1 barat
