PT. Toyota Motor Manufacturing Indonesia

NEW FIBLOCK - EPSD

ENGINE PRODUCTION SUNTER DIVISION
CASTING PLANT

**MENGHILANGKAN
 PEKERJAAN SULIT DI
 PROSES TIR**
(Total Inspeksi Rotation)

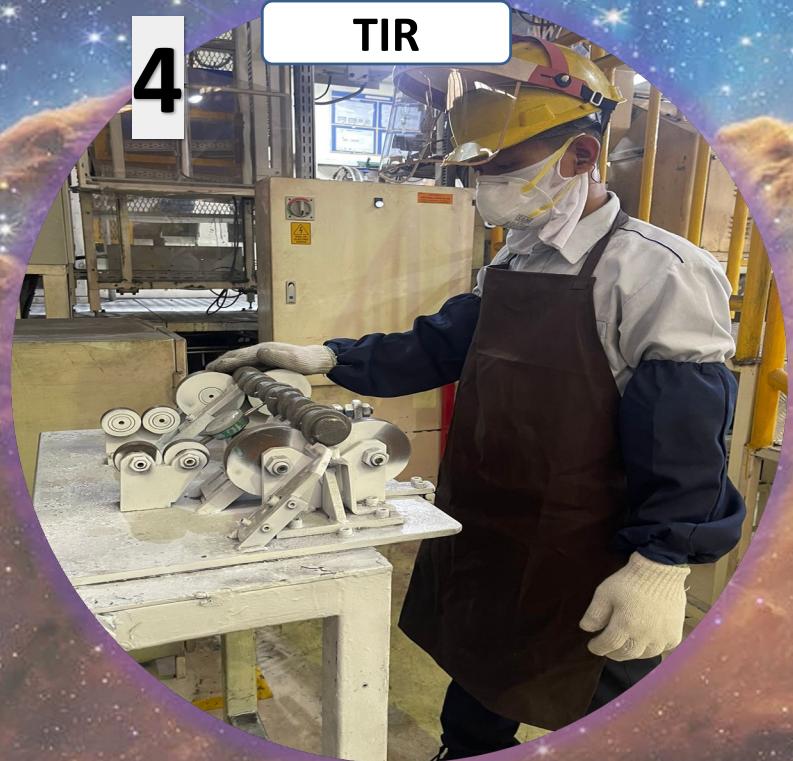
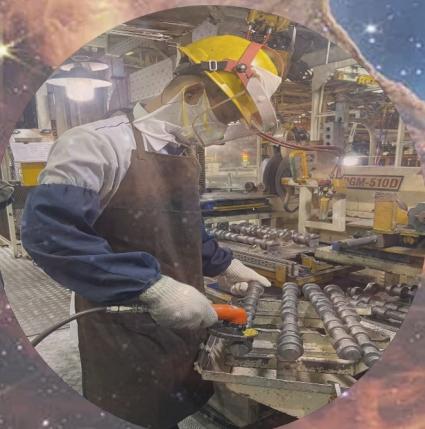
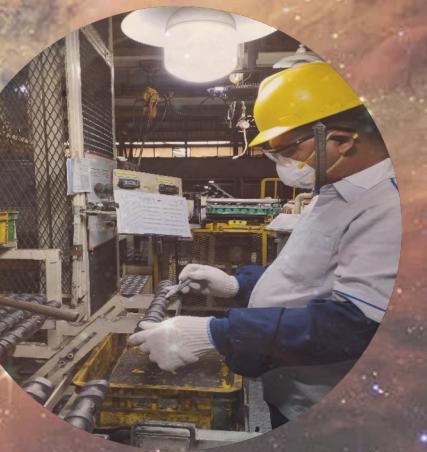
4

TIR

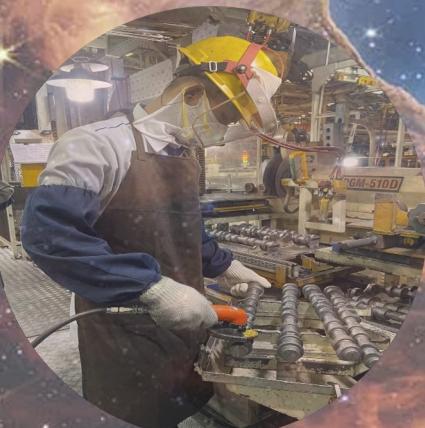
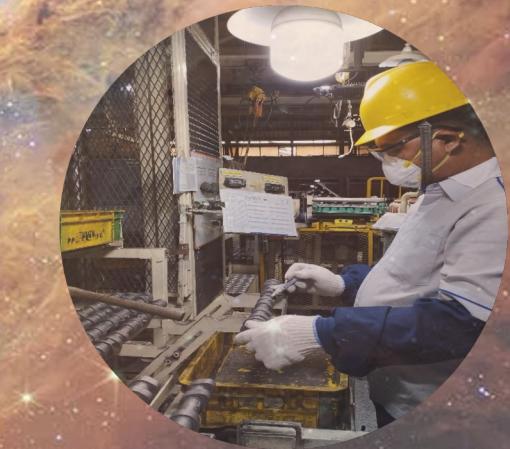
LOKASI PROBLEM

TIR

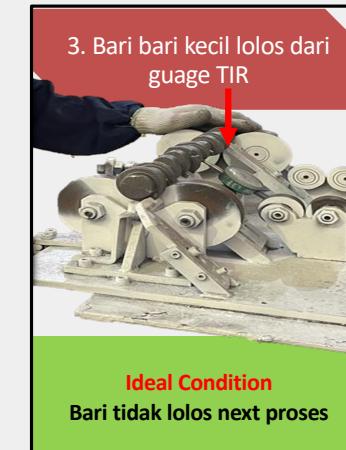
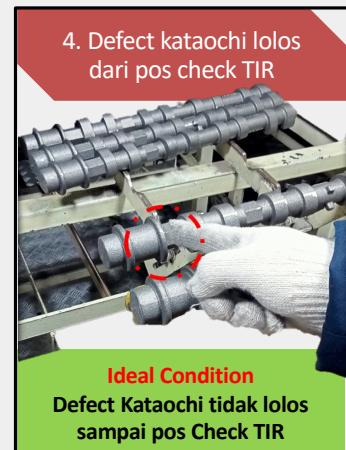
4M+1E PADA PROSES TIR

No.	Faktor	Item Pengamatan	Yang diamati	Standard	Actual	Result
1	Machine	Dial Gauge	Ujung jarum dial gauge	Cams lengkung tidak lolos	Camshaft lengkung tidak terdetek	x
2	Man	Skill Operator	Proses kerja di Pos Proses TIR	Sesuai SOP	Sesuai SOP	o
3	Metode	Proses kerja TIR	Cara operator memutar Cams	Tidak ada barilolos ke QC Gate	Bari cams nose 8 lolos sampai QC Gate Cams	x
			Cara operator melanjutkan Cams ke QC Gate	Tidak meneruskan defect	Bari bari kecil lolos dari guage TIR Defect kataochi lolos dari pos check TIR	x
4	Material	Benda kerja	Bentuk & tipe Cams	Sesuai standard & tipe	Sesuai standard & tipe	o
5	Environment	Kondisi Table	Permukaan table	Bersih & terawat	Bersih & terawat	o

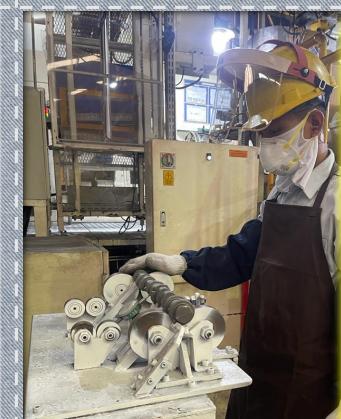
PROBLEM => BAGAIAN NOSE 8 TERHALANG SAAT PROSES TIR

Penanggulangan : PASANG GAUGE SESUAI BENTUK CAMS (POKAYOKE)

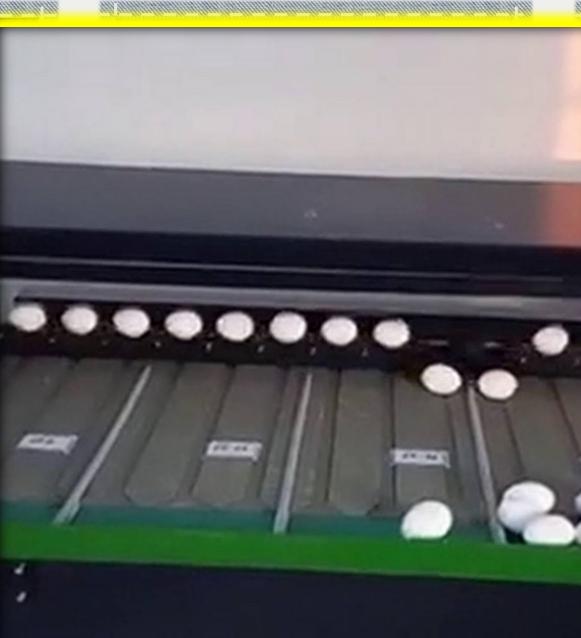
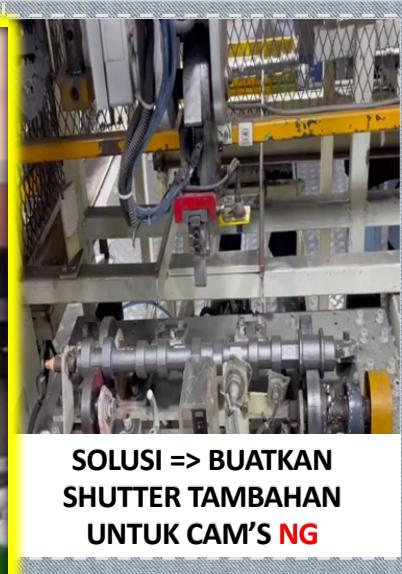
PENANGGULANGAN 3

Penanggulangan : BUATKAN SHUTTER TAMBAHAN UNTUK CAM'S NG

SOLUSI => BUATKAN SHUTTER TAMBAHAN UNTUK CAM'S NG
