Suggestion System **LEO UMBARA SAKTI**

OTOMATISASI OIL DRAIN DI AREA BIG NC MESIN

PT. Toyota Motor Manufacturing Indonesia
Press & Tooling Engineering Division

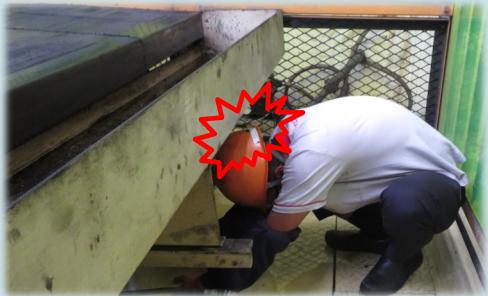
POTENSI BAHAYA 1

Kepala Operator Bisa Terbentur Body Mesin Ketika Tukar Oilpan Dibawah Mesin

WRASS RANK : Bb

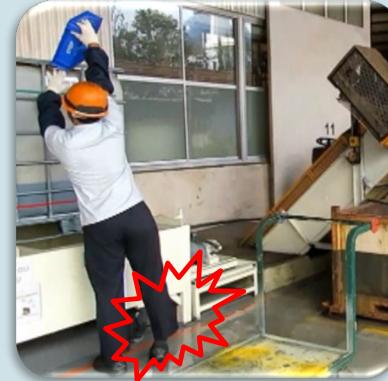
POTENSI BAHAYA 2

Operator Bisa Terpeleset dari Ceceran Oli Ketika Operator Menuang Oli Ke Store oli Bekas

WRASS RANK : Bb

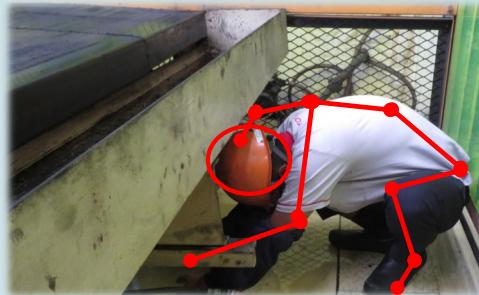
ERGONOMI (REAL PROBLEM 1)

POSI SI BADAN OPERATOR MEMBUNGKUK LEBIH DARI 30° SAAT AMBIL PENAMPUNGAN OLI

SKOR ERGONOMY : 12 / 15

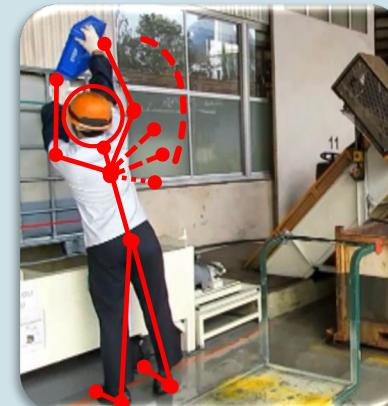
ERGONOMI (REAL PROBLEM 2)

SUDUT LENGAN OPERATOR LEBIH DARI 90° SAAT MANGANGKAT OILPAN KE STORE OLI BEKAS

SKOR ERGONOMY : 10 / 15

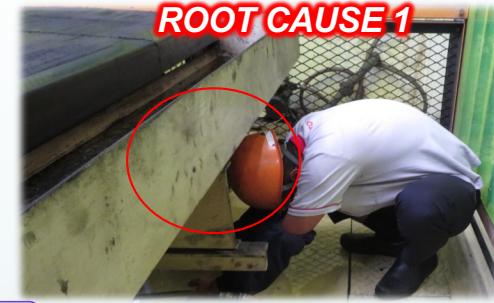
Posisi badan operator membungkuk lebih dari 30° saat ambil penampungan oli

Posisi oil pan sulit dijangkau

Oil pan berada dibawah mesin

Jalur pembuangan oli berada dibawah mesin

ROOT CAUSE 1
Jalur Pembuangan Oli berada
Di bawah mesin

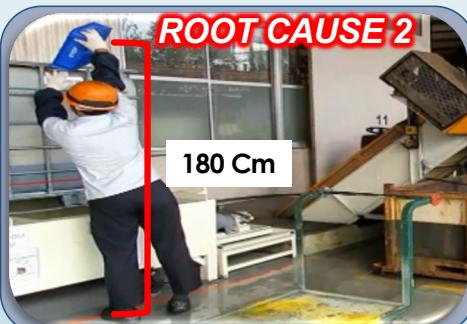
Sudut lengan operator lebih dari 90° saat mengangkat oil pan ke store oli bekas

Operator harus mengangkat tinggi oil pan saat menuang oli

Penampungan oli bekas terlalu tinggi 180 cm (Std 100cm)

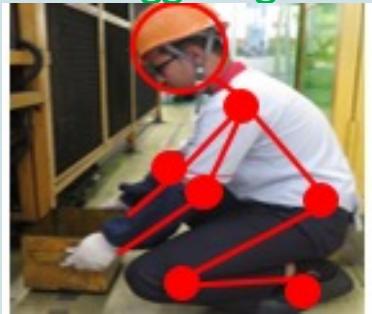
Penanggulangan 1

Jalur pembuangan oli berada dibawah mesin

1. Kepala operator tidak terbentur
2. Potensi sakit pinggang berkurang

WRASS RANK : Bb → Cc

1. Posisi badan operator masih membungkuk

SKOR ERGONOMY : 7/15

Tambah Pipa Pembuangan Oli Sampai Ke Luar Mesin

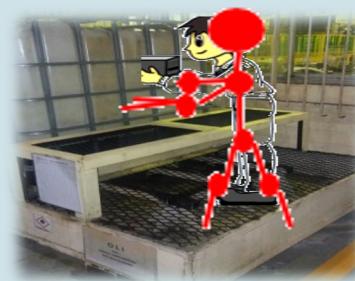
Penanggulangan 2

Penampungan oli Bekas terlalu tinggi
180 cm

1. Keluhan bahu sakit berkurang

SKOR ERGONOMY : 3/15

1. Masih ada potensi terpeleset saat naik step up

WRASS RANK : Bb

Di Buatkan Step Up Pada Store Pembuangan Oli Bekas

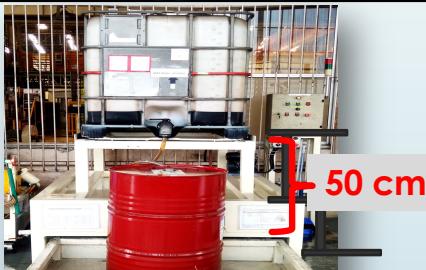
<p>Saya harus dandori pompa yang sangat sulit dan butuh waktu yang banyak</p>

<p>Buat sistem karakuri dengan menambahkan tinggi pada store pembuangan oli bekas melebihi dari drum (50 cm)</p>
