QC-Circle Managing Activity

SHIAGE

ASSY & TRYOUT SECTION

SUB TEMA KAMI
MENURUNKAN PROBLEM SEKRAP PADA PROSES TRIM PIERCE SAAT TRIAL(SK)

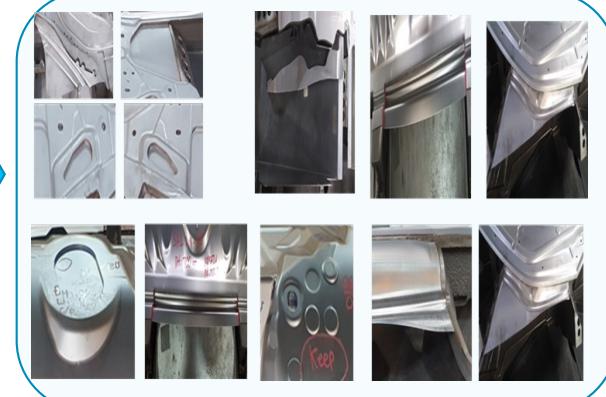
Foto temuan anakonda

Hasil pengamatan & pengecekan pada sekrap yang tidak jatuh , kami mengambil kesimpulan bahwa :

Semua sekrap terhenti di area trim profile

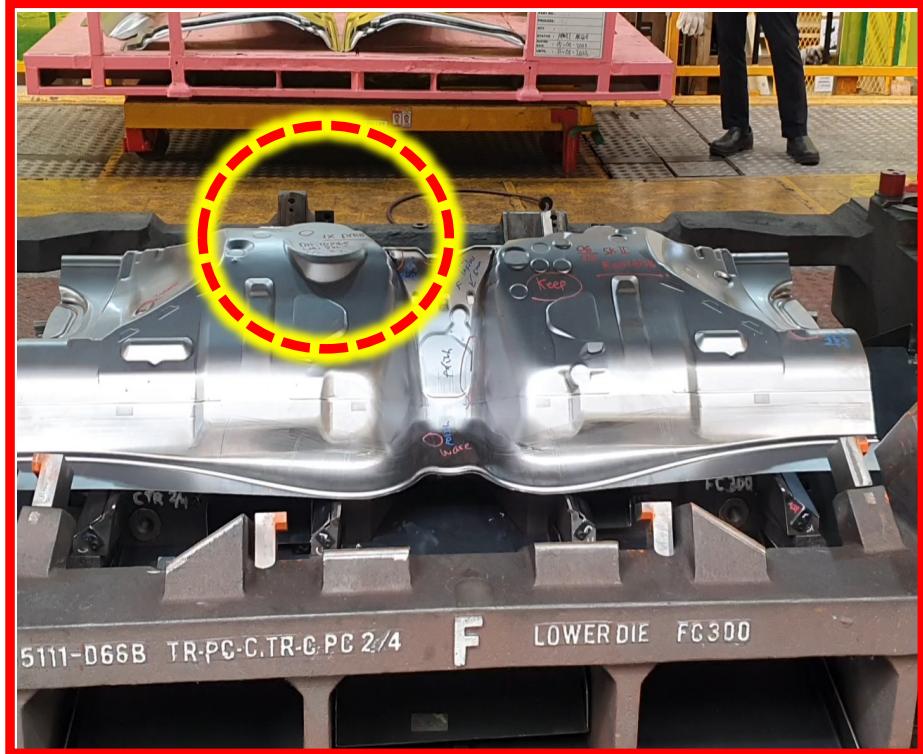
BEFORE SCRAP TIDAK JATUH

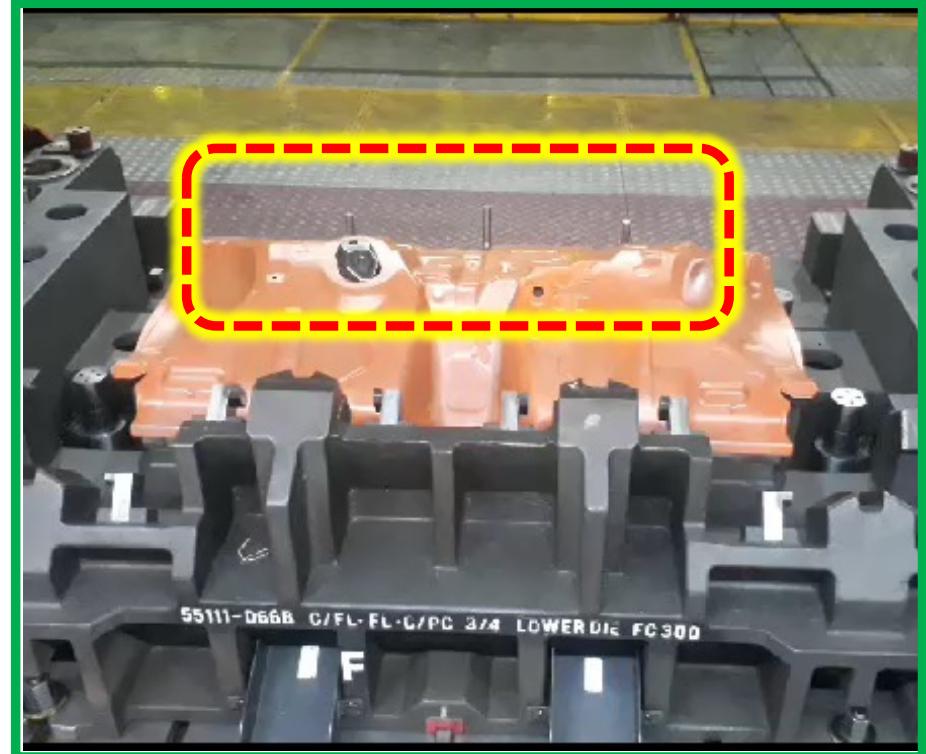
AFTER FLOW SCRAP LANCAR
