SUGGESTION SYSTEM

MENCEGAH TERJADINYA PROBLEM SPARK PADA PROSES ED DENGAN MEMBUAT SYMPTOM COLLECTOR HANGER C NG

YUSUF RIDHA

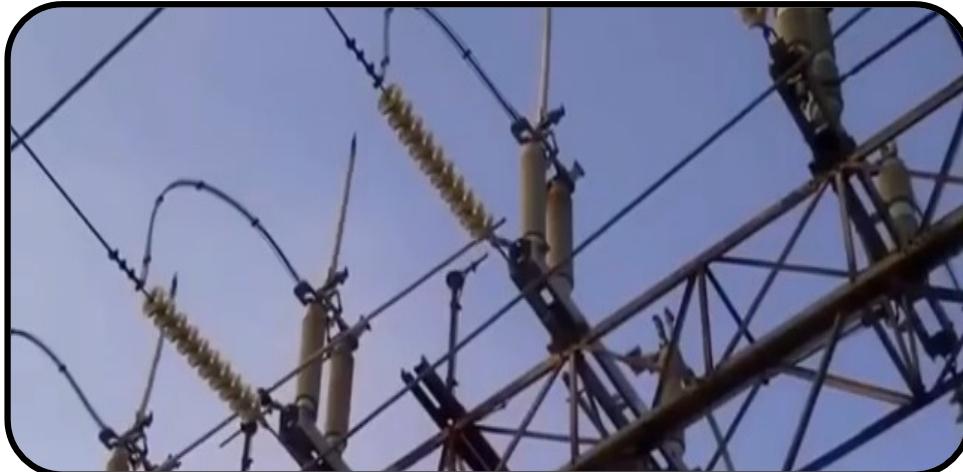
Spark (Percikan), Percikan api yang ditimbulkan akibat hubungan singkat arus listrik karena ada **GAP** antara sumber listrik dengan penghantar listrik/media.

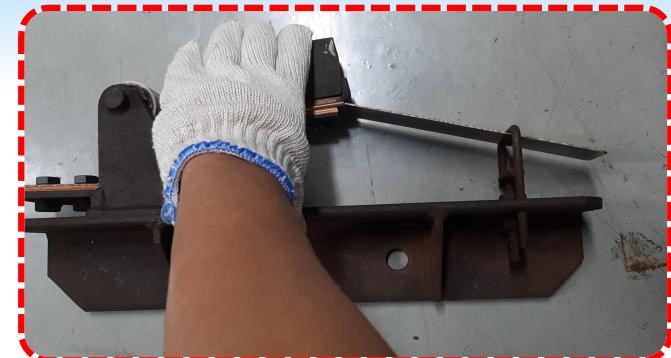
Problem

1 Spring Collector Lemah / Patah

- Gaya tekan (spring) Shoe dengan busbar menjadi tidak maksimal (Spring tidak menyentuh stoper)
- Listrik dari busbar tidak mengalir ke hanger C
- Bisa menimbulkan spark (ED Coat)

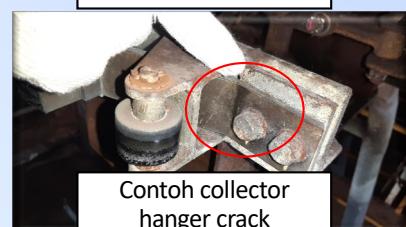
BEFORE

Pengecekan collector hanger manual.

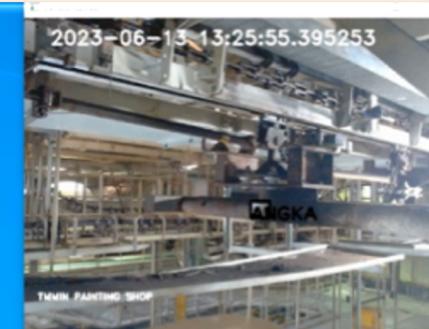
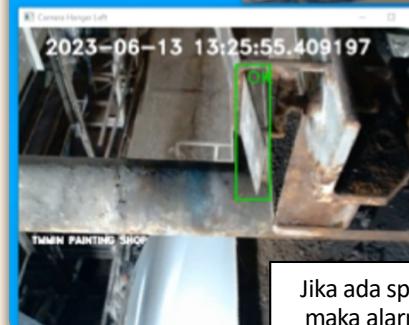
AFTER

Jika ada spring collector NG,
maka alarm panel akan On.

Pengecekan collector hanger dengan
detector obyek by webcam.
