Dirección: Ferrari 78

“Mural de los Alumnos del Instituto de Arte UCV”

MURAL N° 20

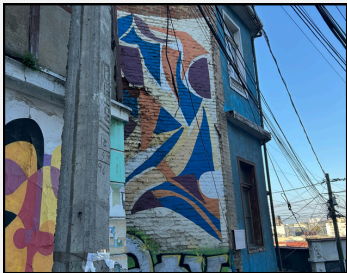
MURAL N°20 ACTUALMENTE - AÑO 2025.

Estado de Conservación: **DEGRADADO**

Causa de degradación: Rayados

Una representación que se establece como la más antigua del museo, habiendo sido realizada en el año 1969. Su ubicación contemplativa y, apoya la idea de los descansos en las trayectos hacia o desde el cerro. El estado se preserva en sus secciones superiores, mientras que en lo alcanzable persiste la práctica de rayados e intervenciones en el área de la pieza. La erosión y humedad han causado daño igualmente, con signos de descascaramiento de la cubierta en la sección izquierda.
