Dirección: Ferrari 79

“Torbellino”

MURAL N° 19

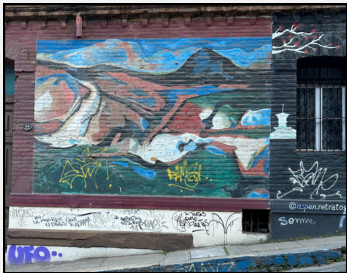
MURAL N°19 ACTUALMENTE - AÑO 2025.

Estado de Conservación: **DEGRADADO**

Causa de degradación: Rayados

Es un mural que está muy bien ubicado, al tener una exposición hacia múltiples perspectivas donde se puede apreciar. Se configura en una fachada de ladrillos, que ha sido pintada varias veces. A pesar de esto, hasta la actualidad el mural se encuentra en un estado de degradación, con toda su sección inferior que representaba una porción verde de paisaje (pasto, árboles), y que hoy en día se encuentra intervenida por tags y rayados. Además, otra pintura se pegó a los límites a la derecha.
