# השלב הראשון: תכנון מקורי והיערכות לביצוע

# התפתחות בשטח: חשיפת כשלים בתשתית הקיימת

# ביצוע הפתרון: תיקון התוויה והנחת תשתית חדשה

# השלמת הפרויקט: עבודות גמר ואישורים סופיים

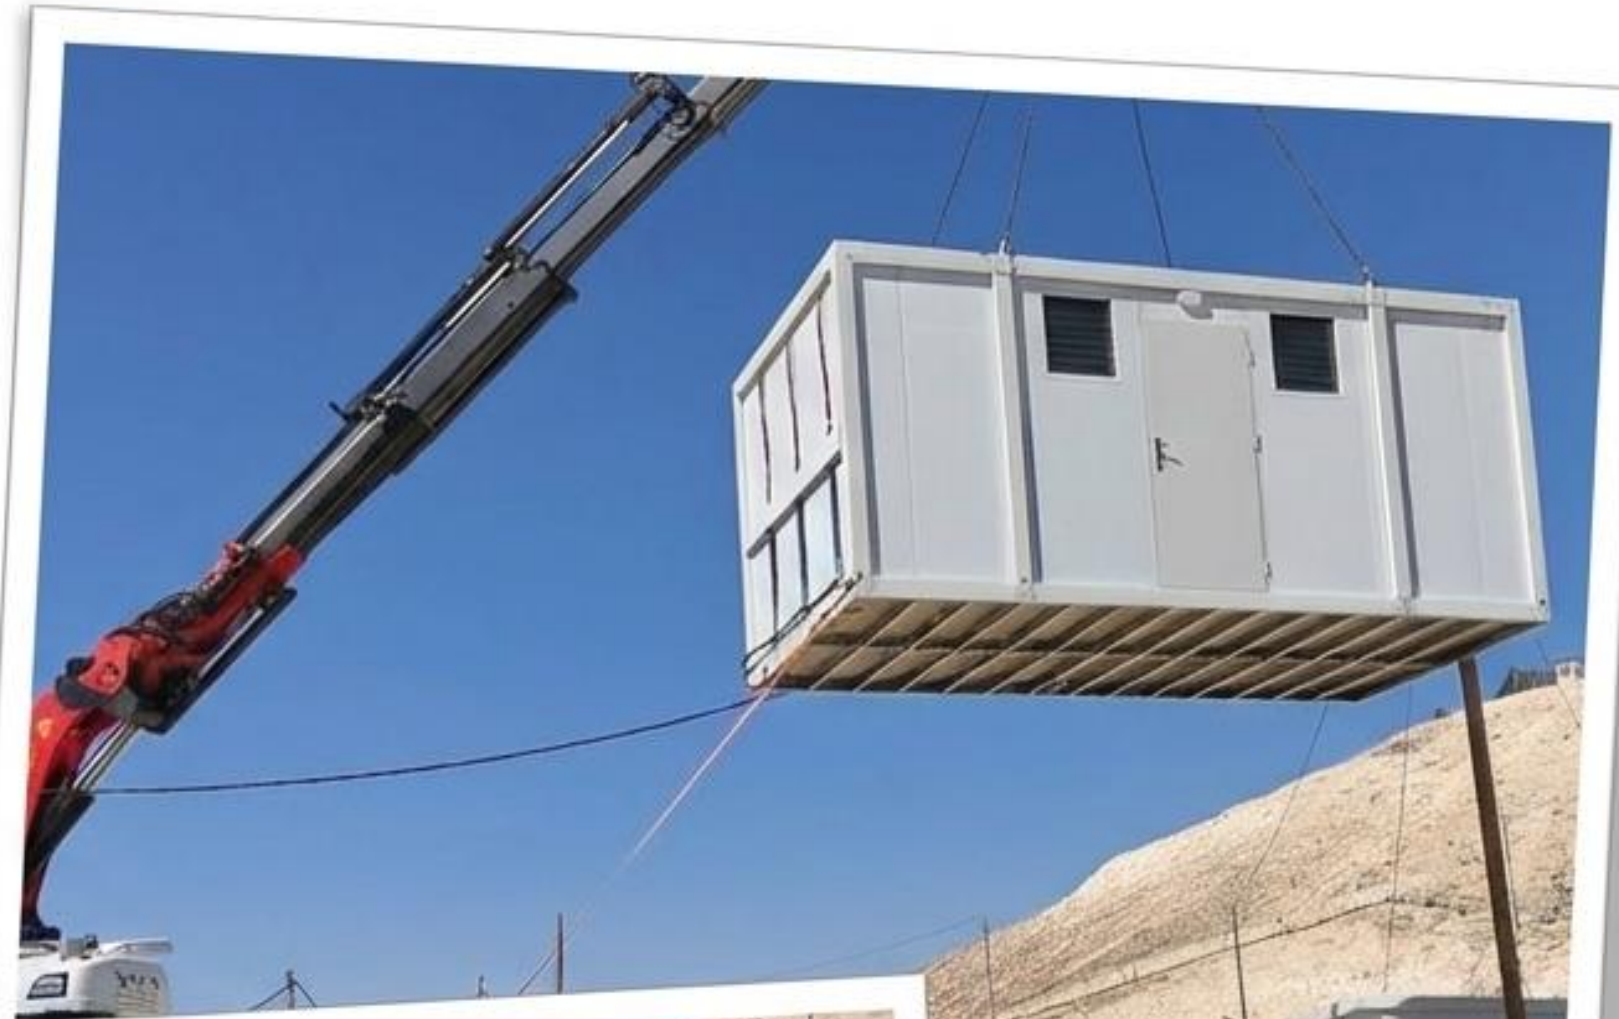
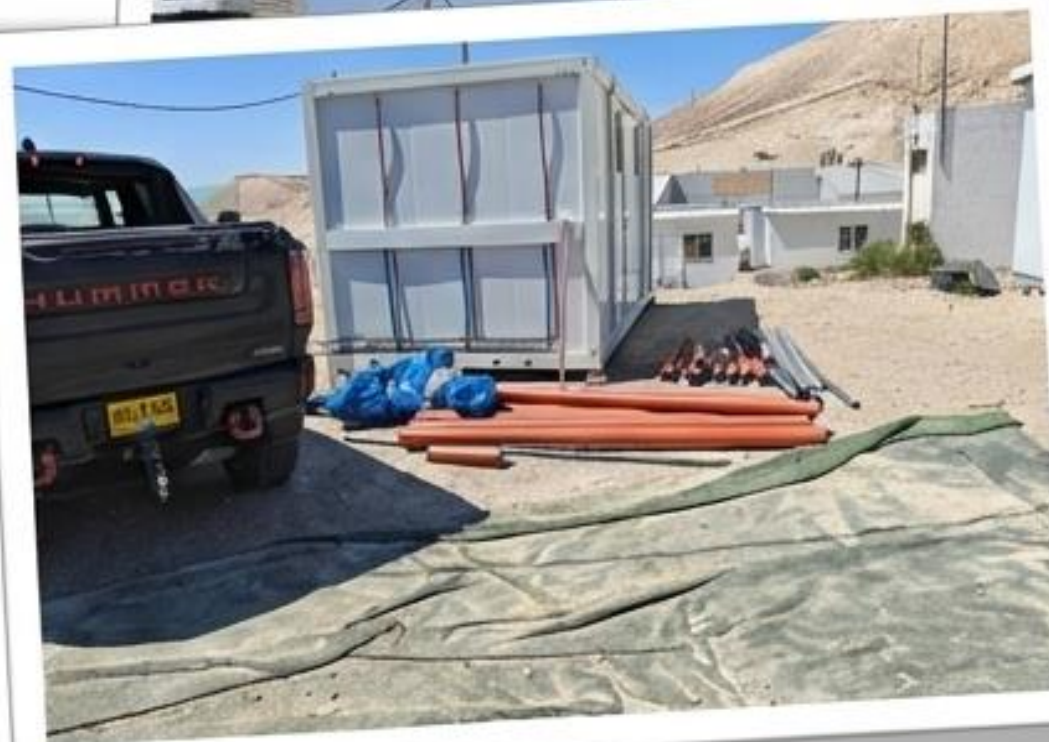
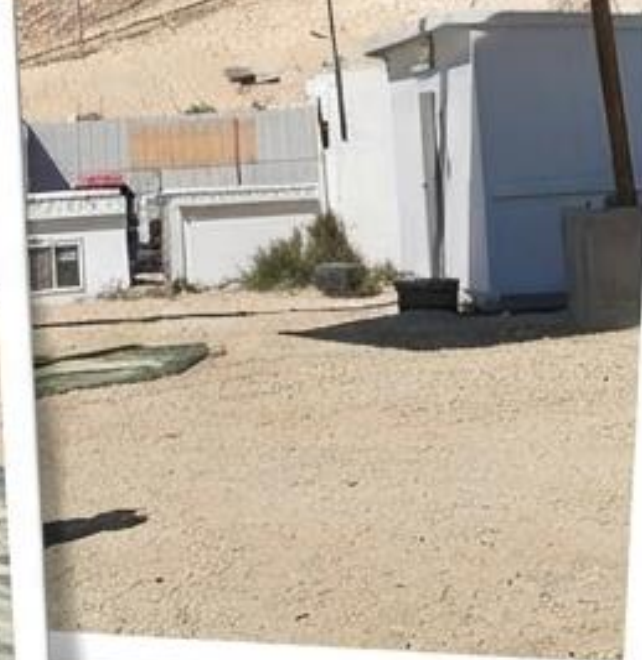
תכנון מוקפד להצבת שני מבני  
שירותים ומקלחות (שו"מים) ופילוסם  
בשטח.

הזמנת ציוד ושינוע לוגיסטי לאתר  
להתחלת ביצוע מיידית.

היערכות לחיבור המבנים למערכות  
ביוב, מים וחשמל קיימות.

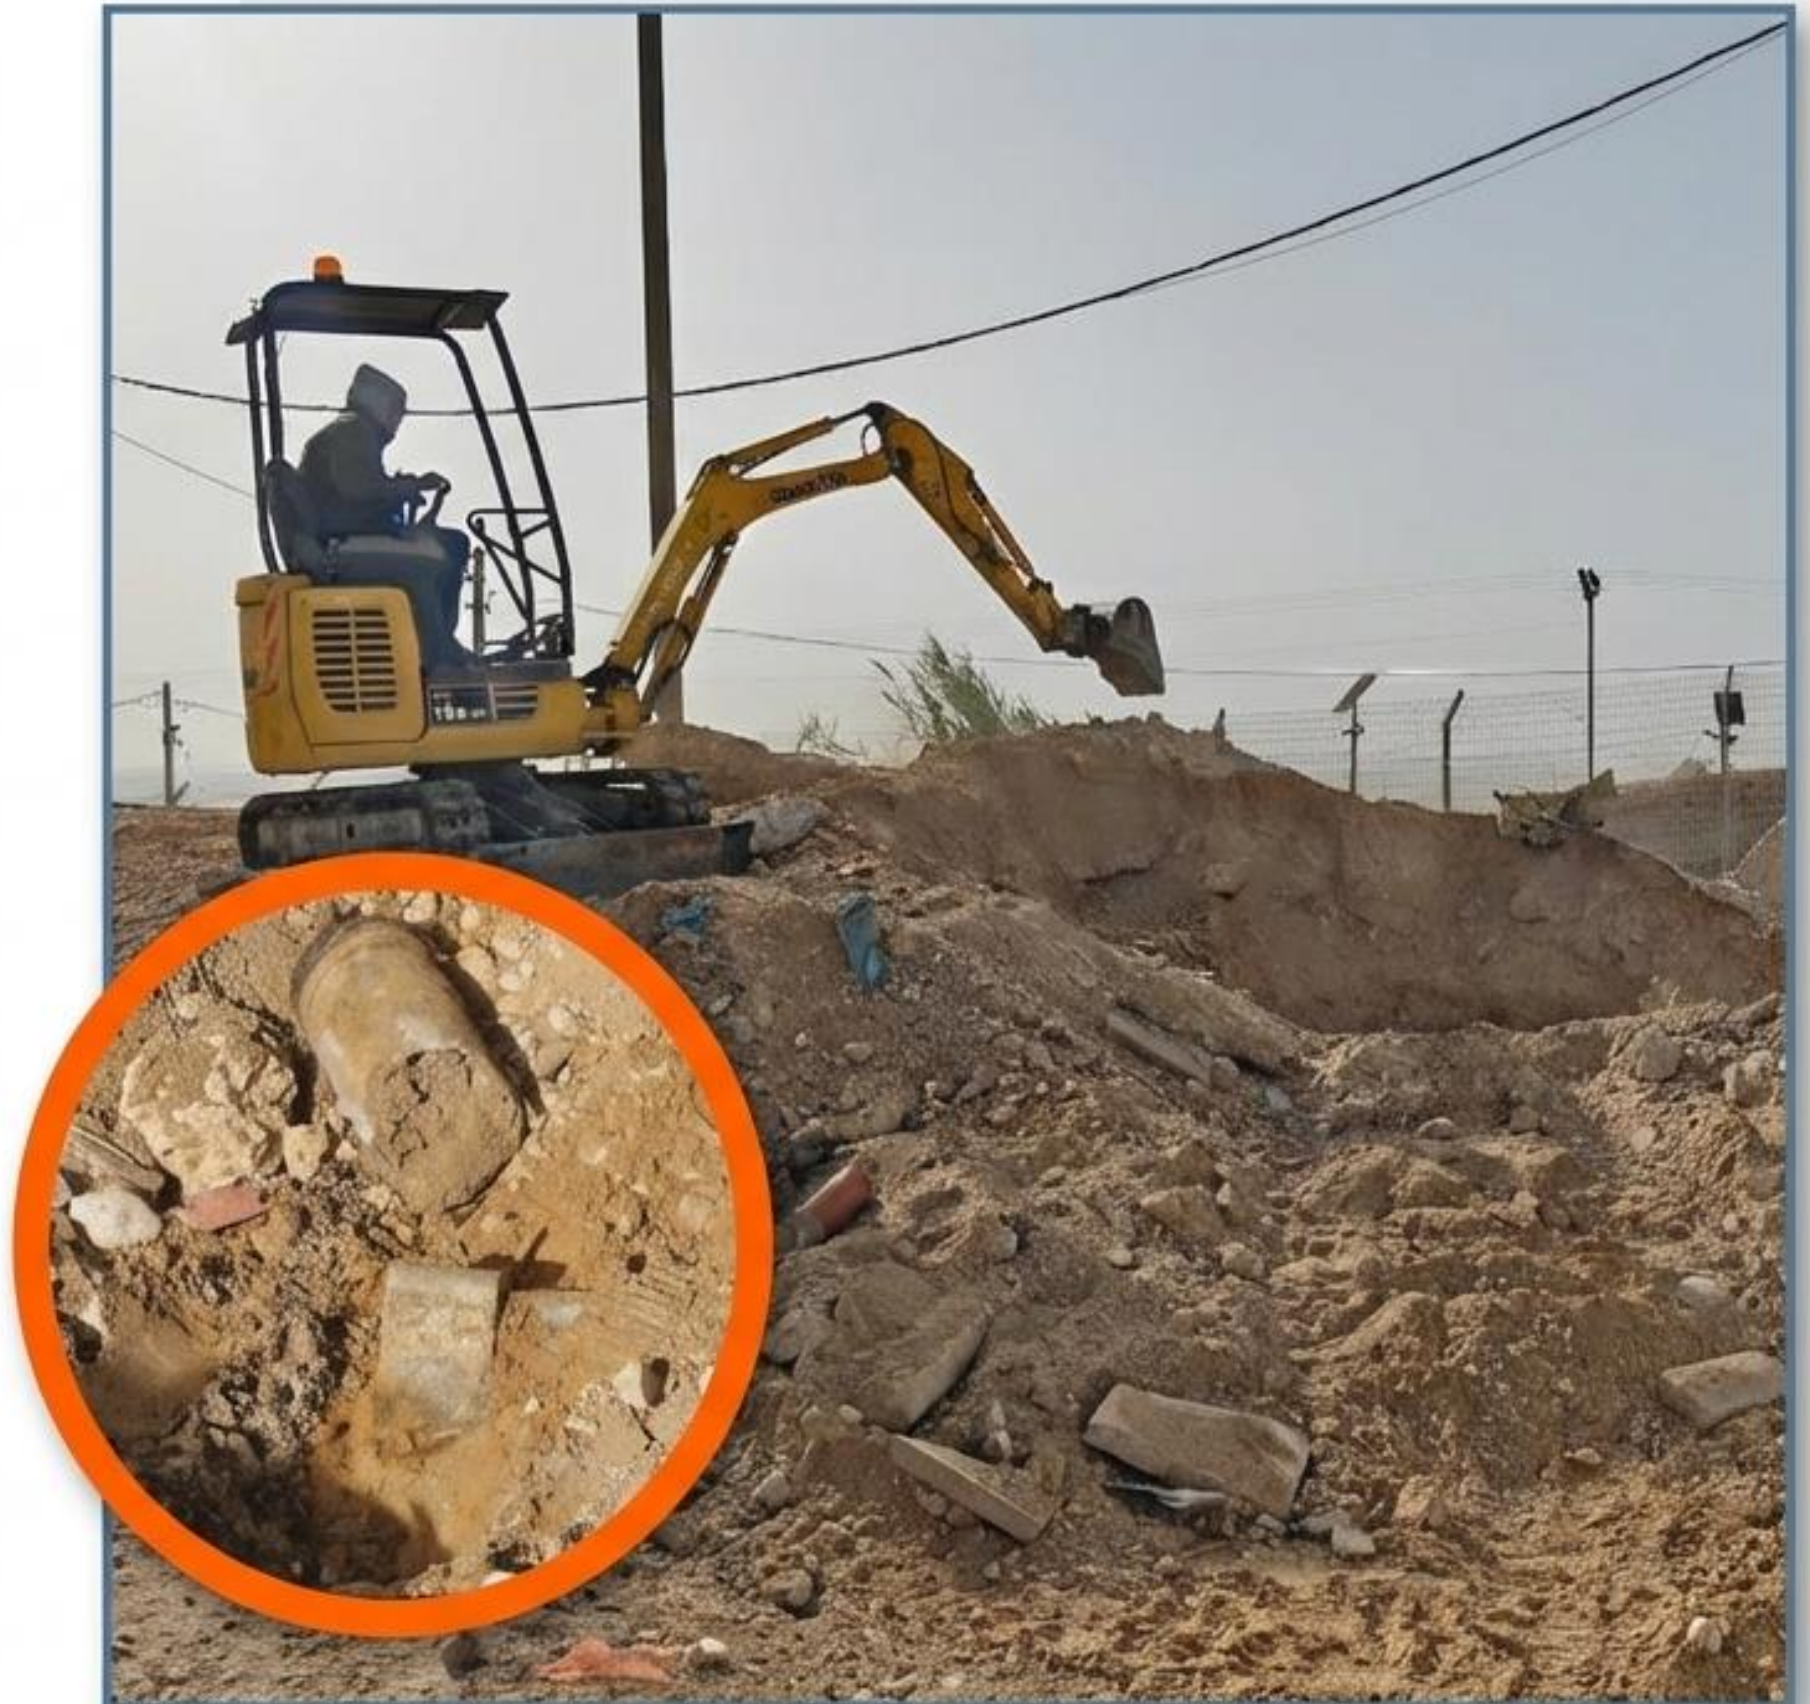
**שלב 1:** תחילת עבודות חפירה וגילוי תקלות תשתית בלתי צפויות.

**שלב 2:** שטיפה יסודית וצילום פנים-צנרת להערכת מצב מדויקת.

**פעולה מקבילה:** שאיבה, ניקוי ותיקון מערכת המשאבות במבנה טופז.

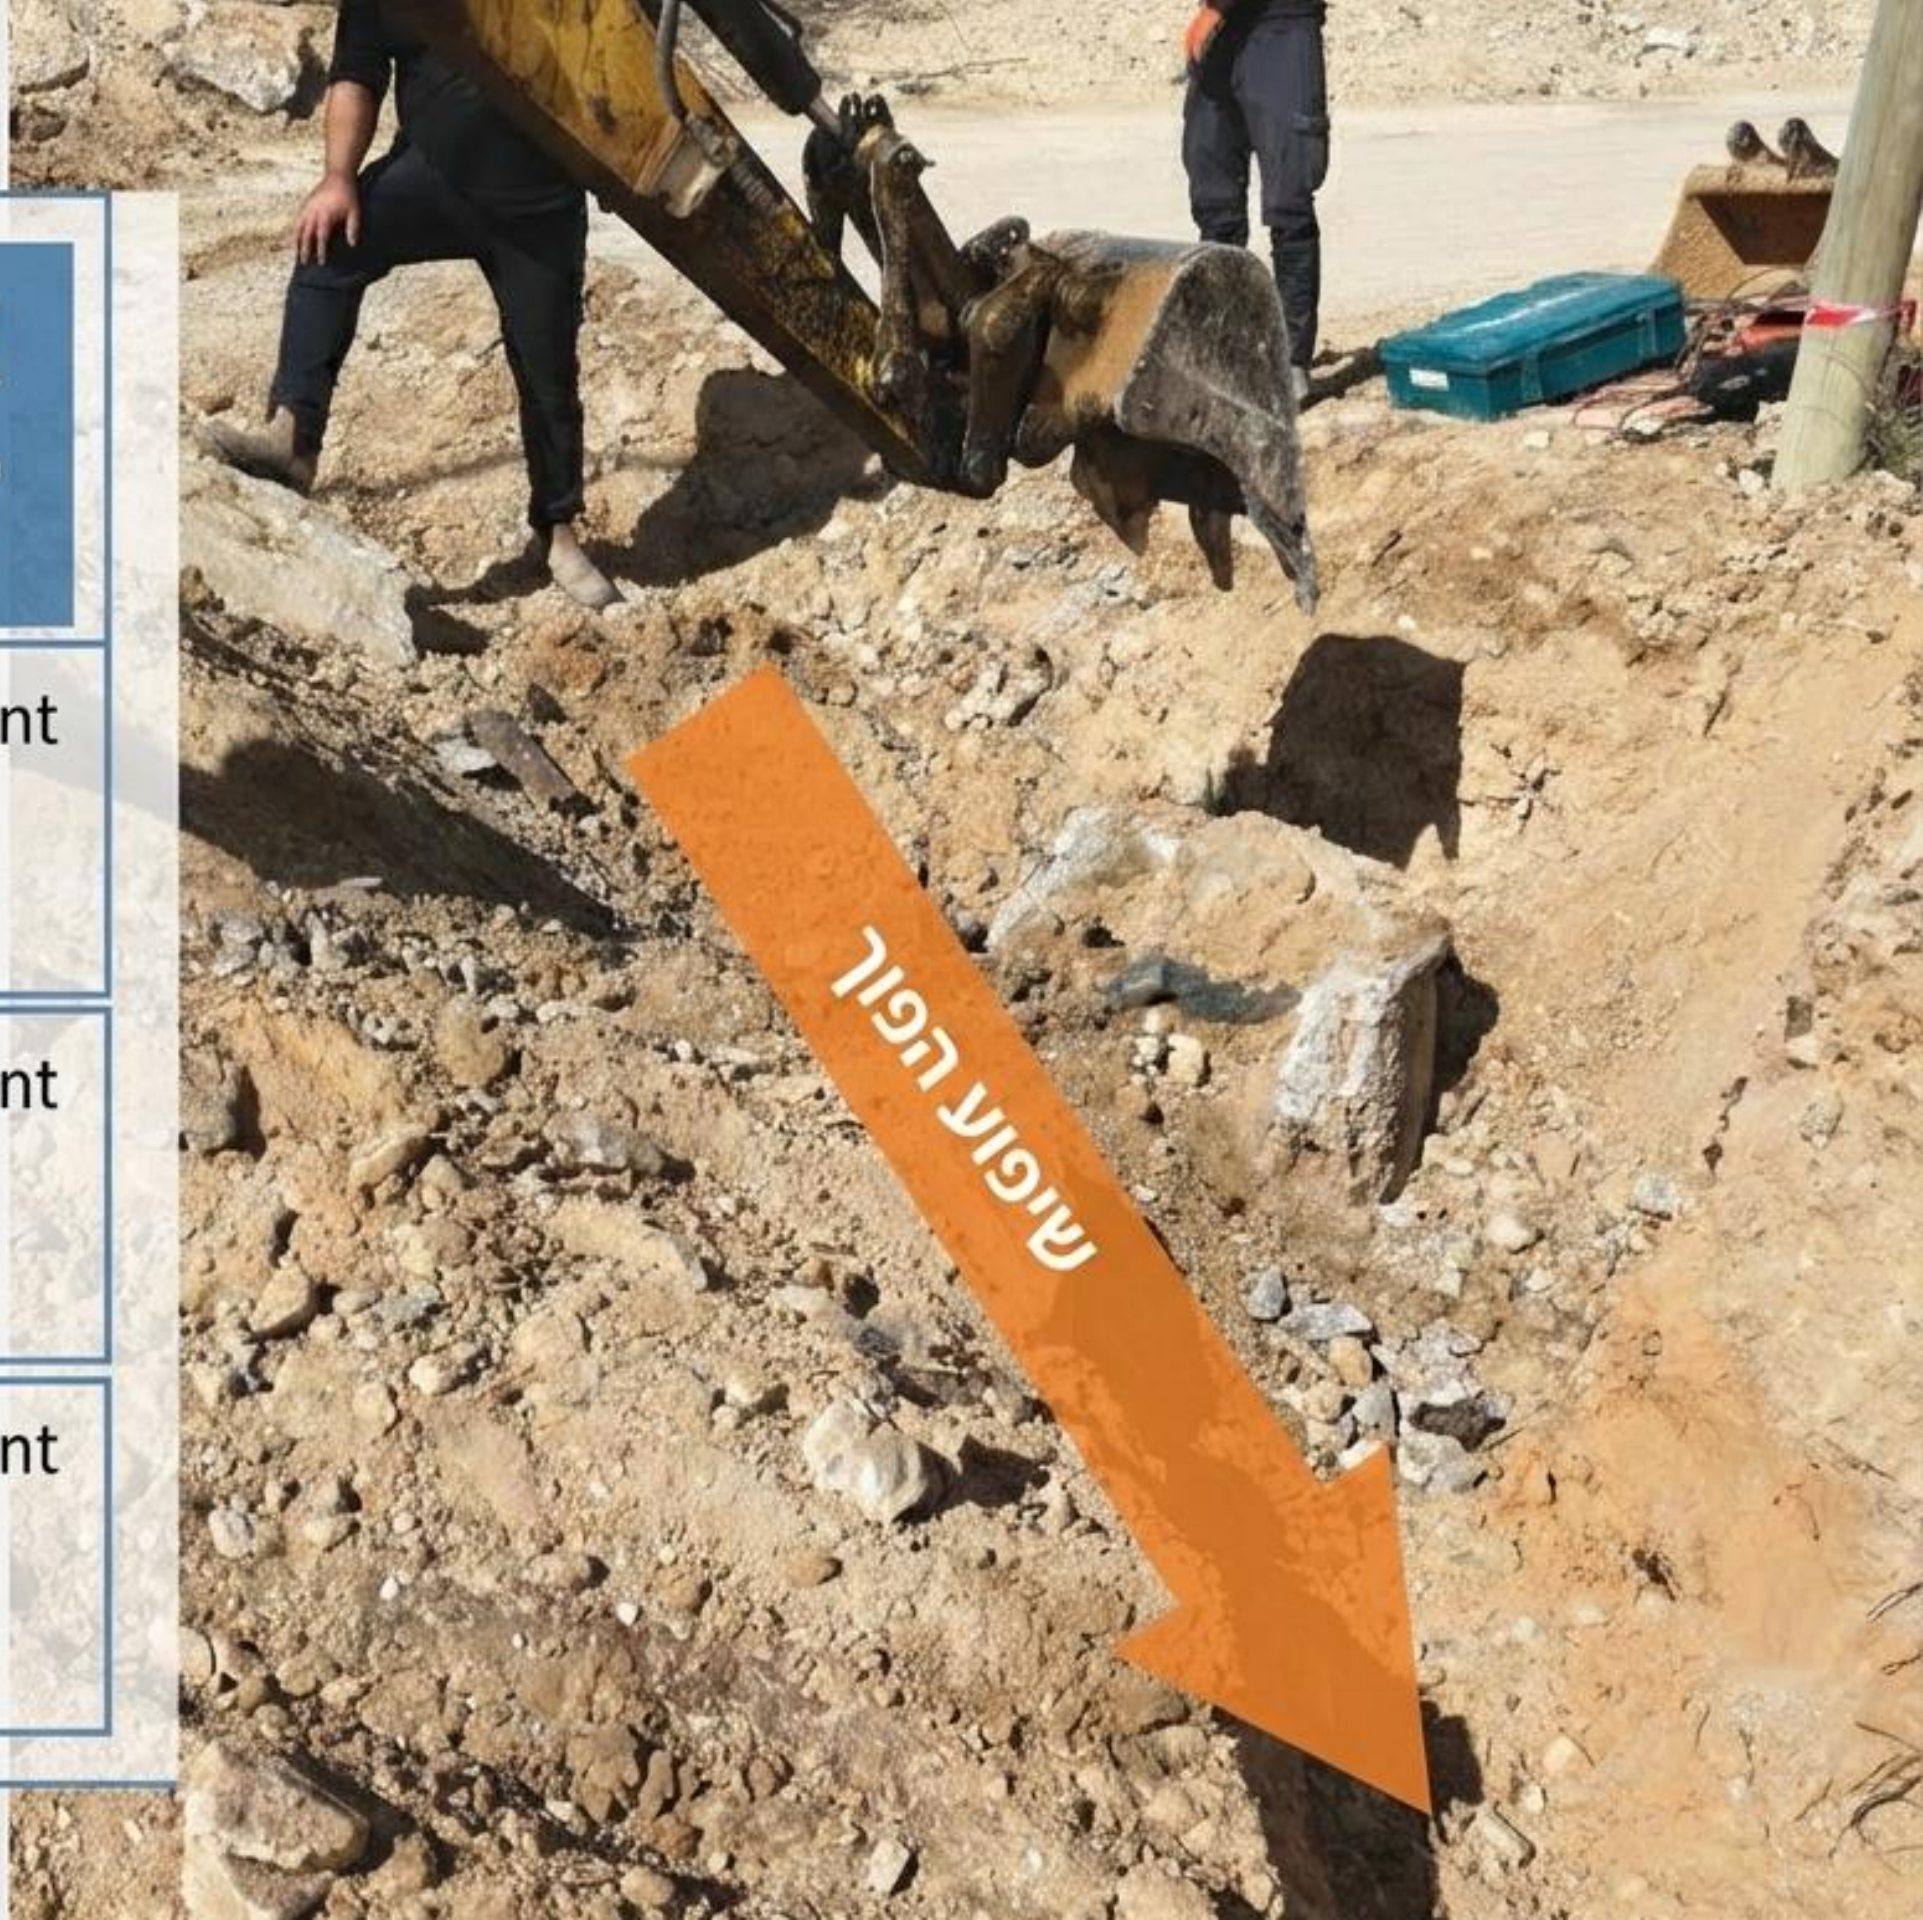
כשל הנדסי מהותי בתשתית  
הישנה שנחשף בחפירה.

אותר שיפוע הפוך בתוואי הקיים,  
המונע זרימה וגורם לסתימות.

פסילת תיקון מקומי והחלפת קו  
הביוב והשוחות מן היסוד.
