Informe de la Inspecció Tècnica

Data de la inspecció 17/10/2012	Any de construcció 1918	
Tipus de via Carrer Reina Cristina	Número 1	Bloc Escala
Codi Postal 08003 BARCELONA	Província Barcelona	
Referència Cadastral de l'edifici (14 primers dígits de qualsevol entitat de l'edifici. Els 7 primers indiquen la finca i els 7 següents el full de plànot)		
Finca / Parcel·la 1716705	Full de plànot DF3811F

ESTEVE ROCA PALLÀS

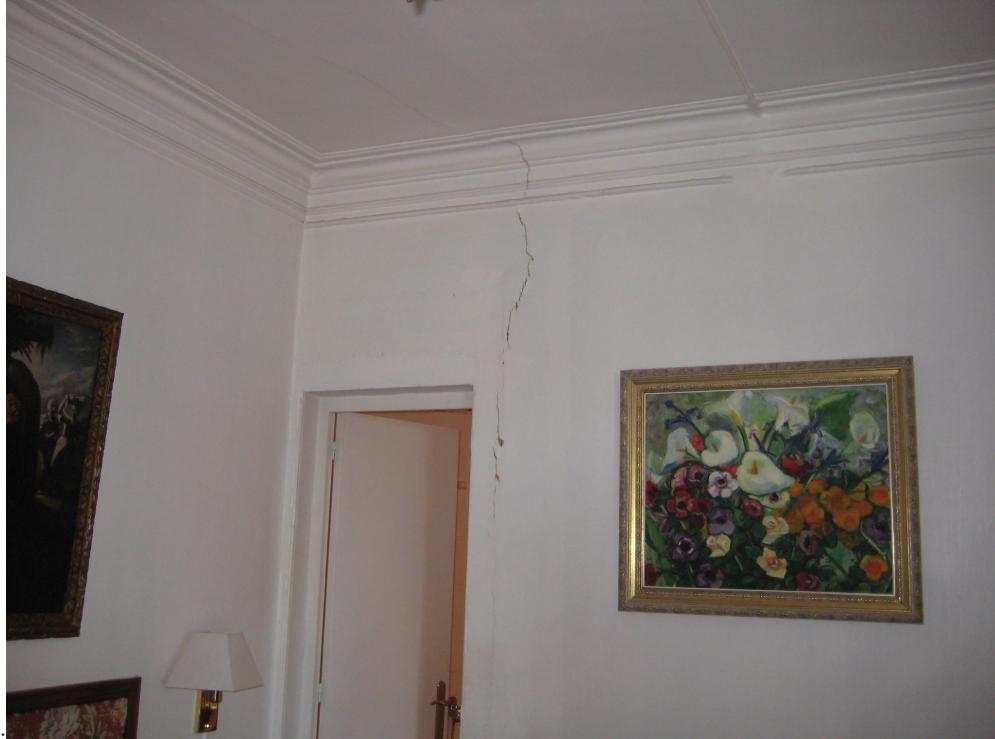
Zon 1a

Mur de càrrega de totxo massís

Esquerda vertical a paret de càrrega al costat d'una obertura. Les esquerdes observades son velles i no apareixen als pisos que s'han reformat. Indiquen moviments de l'edifici fa un cert temps que ja s'han aturat.

Greu Deficiència que cal esmenar en el termini indicat: 6 mesos 12 mesos mesos
 Representa un risc per a les persones? Sí No
 Mesures urgents de seguretat a adoptar, prèvies a l'execució de les obres:

Lieu Cal efectuar treballs de manteniment per evitar el deteriorament de l'edifici o de part d'aquest.

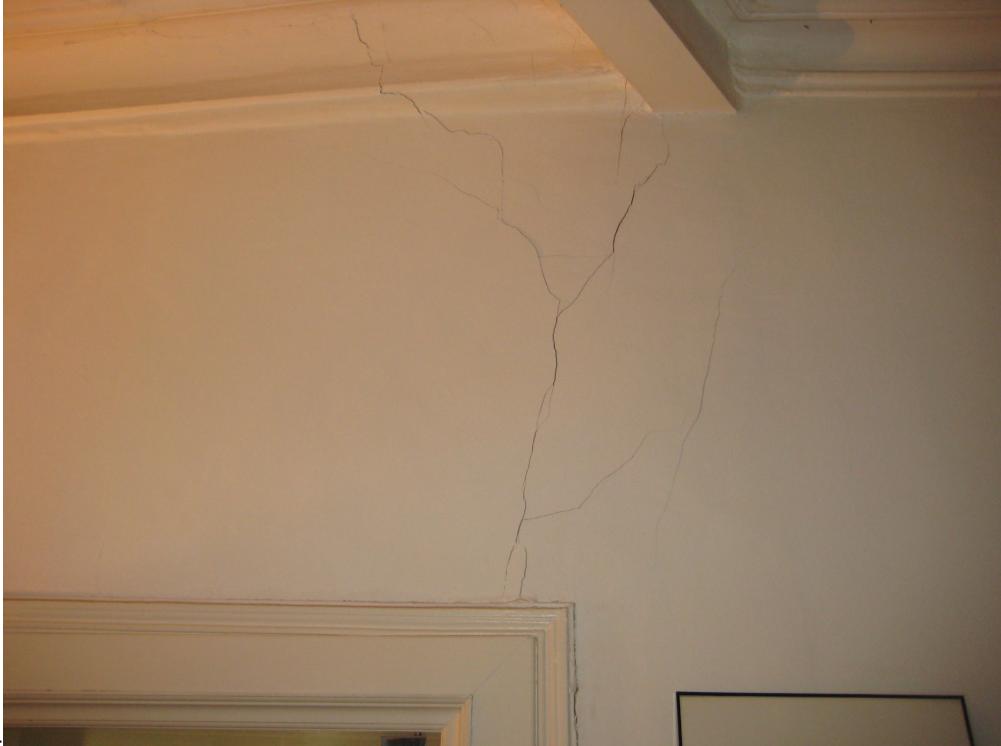
Zon 2a

Mur de càrrega de totxo massís

Esquerra vertical a paret de càrrega. Les esquerdes observades son velles i no apareixen als pisos que s'han reformat. Indiquen moviments de l'edifici fa un cert temps que ja s'han aturat.

Greu Deficiència que cal esmenar en el termini indicat: 6 mesos 12 mesos _____ mesos
 Representa un risc per a les persones? Sí No
 Mesures urgents de seguretat a adoptar, prèvies a l'execució de les obres:

Lieu Cal efectuar treballs de manteniment per evitar el deteriorament de l'edifici o de part d'aquest.

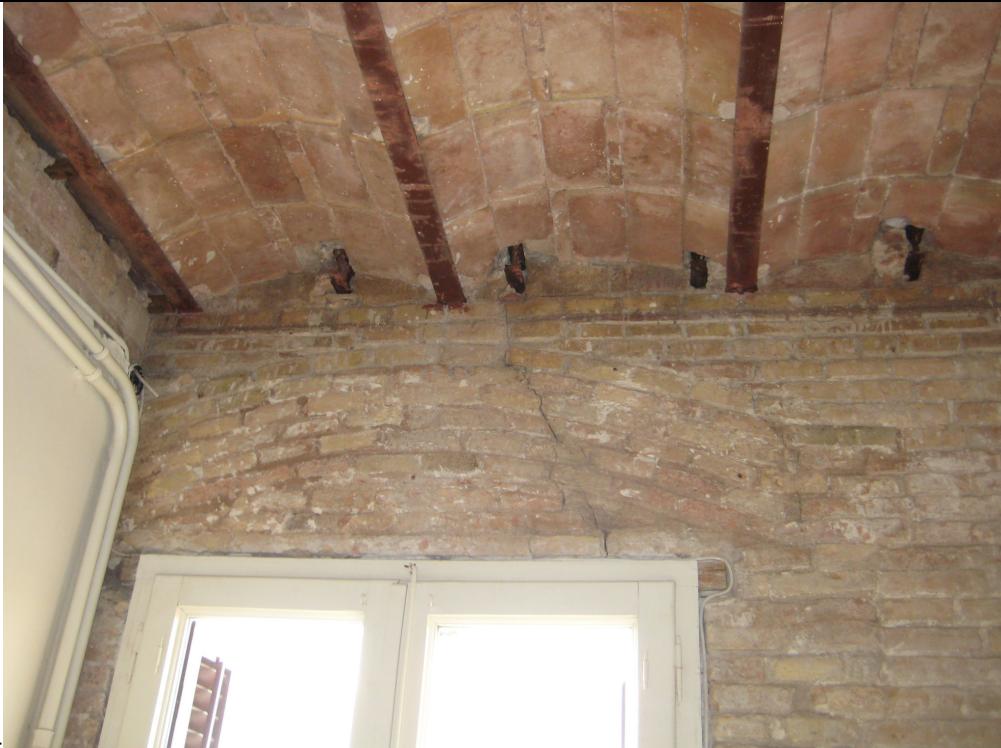
3er 1a

Mur de càrrega de totxo massís

Esquerda vertical a paret de càrrega, damunt del llindar. Les esquerdes observades son velles i no apareixen als pisos que s'han reformat. Indiquen moviments de l'edifici fa un cert temps que ja s'han aturat.

Greu Deficiència que cal esmenar en el termini indicat: 6 mesos 12 mesos _____ mesos
 Representa un risc per a les persones? Sí No
 Mesures urgents de seguretat a adoptar, prèvies a l'execució de les obres:

Lieu Cal efectuar treballs de manteniment per evitar el deteriorament de l'edifici o de part d'aquest.

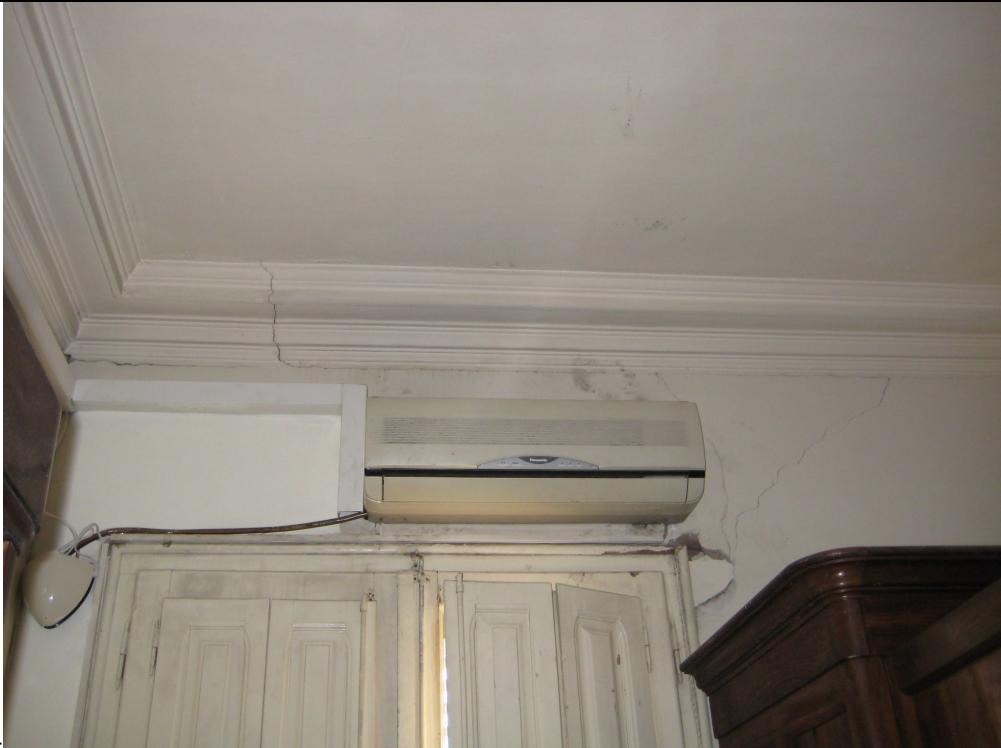
4rt 2a

Mur de càrrega de totxo massís

Esquerda vertical a paret de càrrega, damunt del llindar. Les esquerdes observades son velles i no apareixen als pisos que s'han reformat. Indiquen moviments de l'edifici fa un cert temps que ja s'han aturat.

Greu Deficiència que cal esmenar en el termini indicat: 6 mesos 12 mesos _____ mesos
 Representa un risc per a les persones? Sí No
 Mesures urgents de seguretat a adoptar, prèvies a l'execució de les obres:

Lieu Cal efectuar treballs de manteniment per evitar el deteriorament de l'edifici o de part d'aquest.

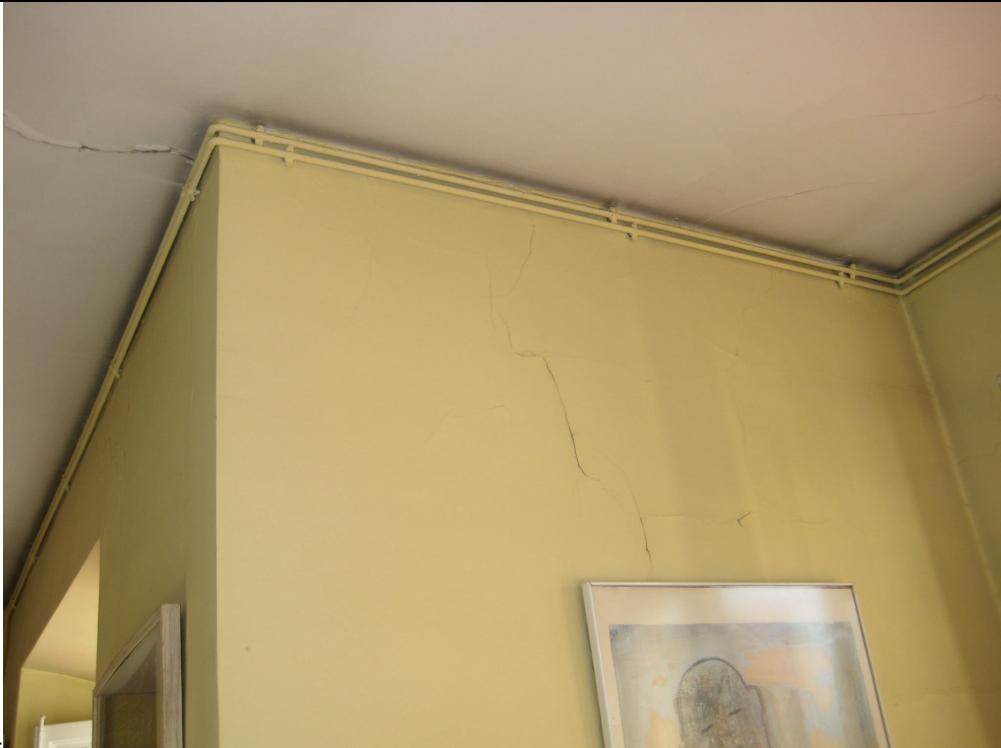
5e 1a

Mur de càrrega de totxo massís

Esquerra vertical a paret de càrrega. Les esquerdes observades son velles i no apareixen als pisos que s'han reformat. Indiquen moviments de l'edifici fa un cert temps que ja s'han aturat.

- Greu** Deficiència que cal esmenar en el termini indicat: 6 mesos 12 mesos _____ mesos
 Representa un risc per a les persones? Sí No
 Mesures urgents de seguretat a adoptar, prèvies a l'execució de les obres:

-
- Lieu** Cal efectuar treballs de manteniment per evitar el deteriorament de l'edifici o de part d'aquest.
