# **RELATÓRIO TÉCNICO** **DHA (*Dust Hazard Analysis*)**

**Cliente: Bunge São Francisco Do Sul**

**Data da vistoria: 11/11/2025**

**Local vistoriado: Unidade de Recebimento  
e Exportação de SFC.**

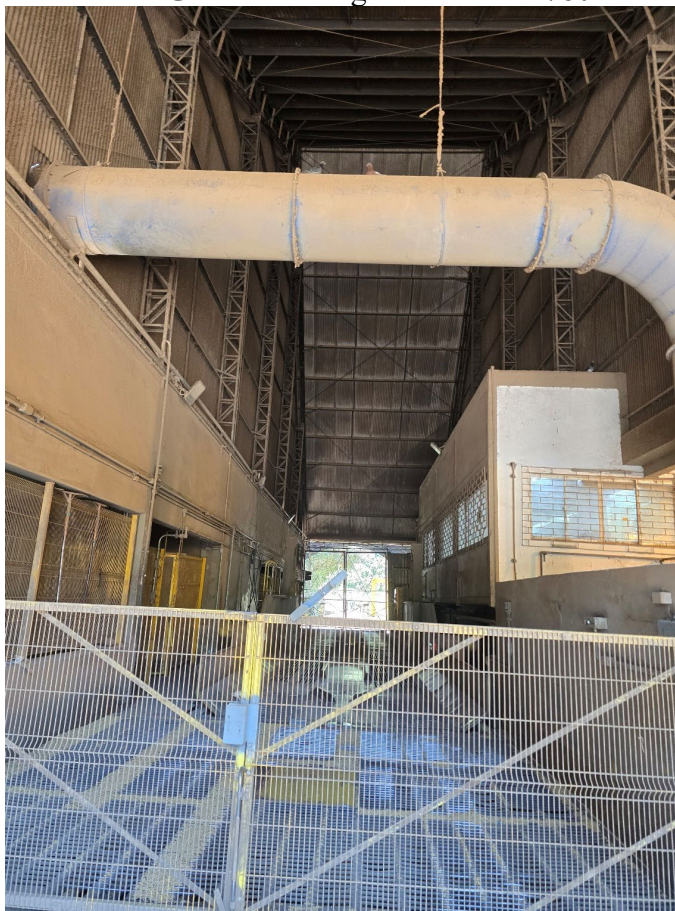
**IMAGEM 1 - Moega rodoviária 1780**

- Deflagração ou explosão de poeira no interior da moega;
- Danos estruturais ao equipamento e áreas adjacentes;
- Risco de lesões aos operadores e motoristas;
- Parada operacional e impactos na cadeia logística.

- Os materiais processados possuem Kst entre 125 e 200 bar·m/s, com Pmax entre 7,5 e 9 bar, suficientes para gerar explosões significativas em ambientes fechados;
- A presença de fontes de ignição (motor diesel, atrito, eletricidade estática) é compatível com os limites de ignição típicos de poeiras de grãos (MIE < 50 mJ);
- Conforme a NFPA 652, áreas com formação frequente de nuvem de poeira durante operação normal devem ser classificadas e protegidas como zona de risco;
- Medidas como intertravamento e supressão por aspiração são práticas recomendadas nas normas NFPA 69 e IEC 60079-14.

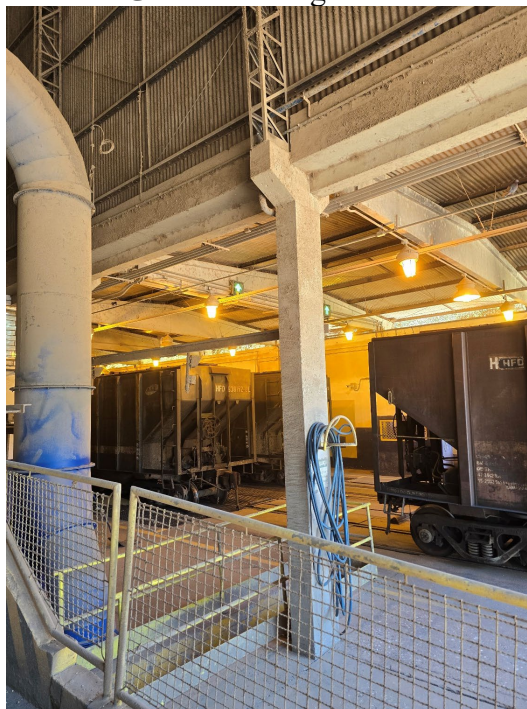
**IMAGEM 2 - Moega ferroviária**

- Incêndio ou explosão de poeira no túnel da moega;
- Projeção de partículas incandescentes por falta de alívio;
- Danos ao sistema de descarga e à infraestrutura ferroviária;
- Riscos aos operadores e danos ambientais.

- A descarga por gravidade dos vagões promove liberação abrupta de grande volume de poeira, aumentando a concentração suspensa no ar;
- A ausência de ventilação mecânica ou natural suficiente pode permitir a formação de atmosferas explosivas;
- Poeiras de grãos possuem valores de MIT (camada) abaixo de 300°C e MIE abaixo de 70 mJ, facilitando ignição por faíscas ou superfícies aquecidas;
- A IEC 60079-10-2 recomenda classificação de áreas de descarregamento de grãos como zona com presença frequente de poeira explosiva (Zona 21);
- A NFPA 68 recomenda proteção por alívio de pressão em pontos de contenção com risco identificado.

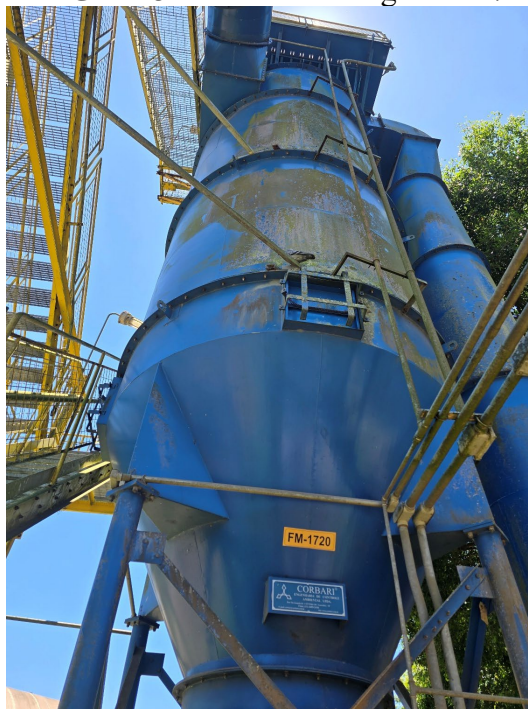
**IMAGEM 3 - Filtros de mangas fm 1720**

- Alta concentração de poeira fina no interior do filtro;
- Ambiente fechado com contenção de nuvem de poeira;
- Presença de pulsos de ar comprimido para limpeza das mangas;
- Fontes internas de ignição por faíscas elétricas, atrito ou descarga eletrostática;
- Acúmulo de poeira na zona de coleta inferior (caixa de coleta).

- Danos ao sistema de ventilação e aspiração;
- Risco elevado para operadores próximos e para continuidade operacional.

- A estrutura interna do filtro contém alta concentração de poeira finamente dispersa, com atmosfera explosiva potencialmente contínua, classificada como zona 20 (interna) conforme NBR IEC 60079-10-2;
- A norma NFPA 68 determina que recipientes de filtração que processam poeiras combustíveis devem possuir dispositivos de alívio de explosão com direcionamento seguro da pressão;
- A norma NFPA 69 exige o uso de dispositivos de isolamento para prevenir propagação de chama para equipamentos conectados;
- A maioria dos acidentes industriais por explosão de poeira relatados na literatura envolvem filtros de mangas sem sistemas adequados de mitigação e isolamento (Eckhoff, 2003).

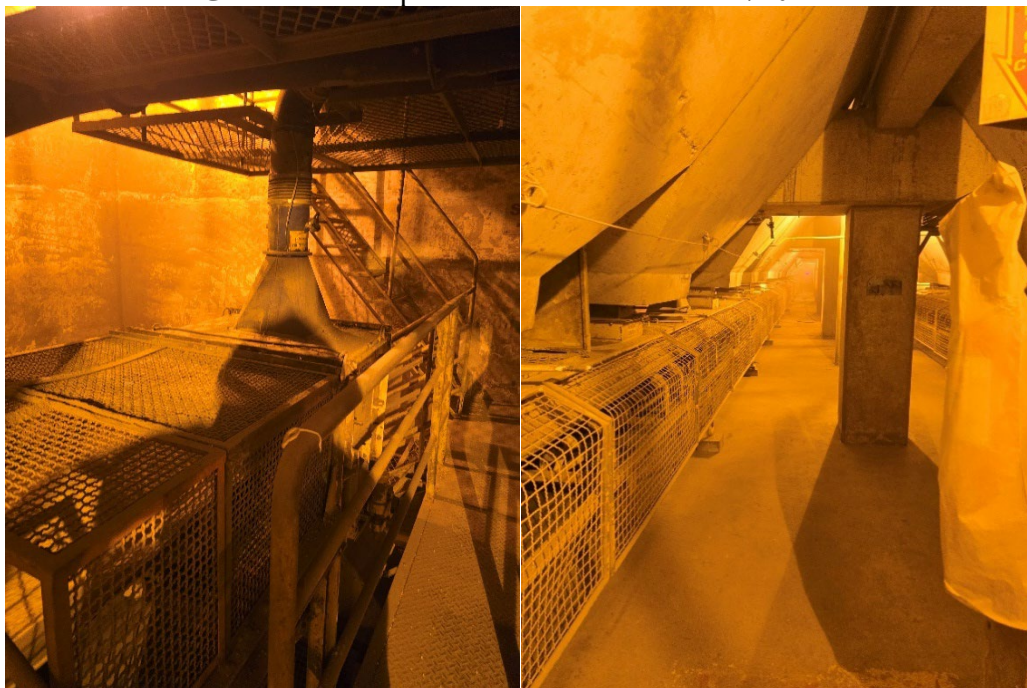
**IMAGEM 4 - Transportadores de correia CT 1720 A1 e B1**

- Deflagração localizada ou generalizada, com possibilidade de incêndio secundário;
- Danos aos compartimentos metálicos e estruturas elevadas;

- Conforme a NFPA 654, pontos de transferência de sólidos pulverulentos devem possuir sistemas de captação e contenção de poeira;
- O acúmulo em áreas de difícil acesso e o atrito mecânico entre partes móveis são causas comuns de ignição em transportadores;
- A norma IEC 60079-10-2 classifica áreas com geração ocasional de poeira em suspensão como Zona 22, o que exige componentes elétricos Ex adequados;
- Eventos de ignição em transportadores de correia são uma das principais origens de explosões secundárias, conforme relatado por Eckhoff (2003).

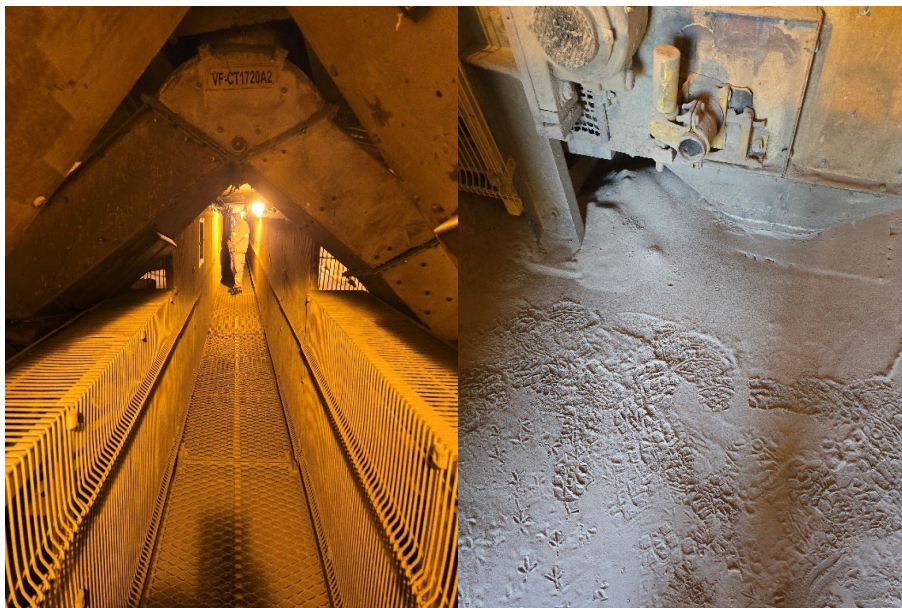
**IMAGEM 6** - Linha da correia transportadora 1720 a3 e b3 –  
TGs: 1720-ct-a3/1720-ct-b3

1. Formação de nuvem de poeira por vazamentos nos equipamentos e frestas do sistema de transporte;
2. Suspensão de poeira causada por limpeza com ar comprimido, prática que deve ser eliminada;
3. Superaquecimento de roletes, com risco de ignição por atrito;
4. Ferramentas metálicas utilizadas indevidamente em ambiente com poeira combustível;
5. Sirenes e iluminação não compatíveis com áreas classificadas (Ex);
6. Classificação do túnel como Zona 22 devido à formação ocasional de nuvem de poeira.

- Explosão de poeira no túnel, com propagação longitudinal;
- Incêndio por ignição mecânica ou elétrica;
- Risco aos operadores e manutenção em áreas adjacentes;
- Paradas operacionais e danos à estrutura física do sistema de transporte.

- A suspensão de poeira durante limpeza com ar comprimido é uma das principais causas de explosão secundária, de acordo com a NFPA 654 e relatórios da CSB (*Chemical Safety Board*);
- A formação de nuvem de poeira, somada à presença de ignição por superaquecimento ou faíscas metálicas, configura um ambiente com alto potencial de deflagração;
- Poeiras de grãos como soja e milho possuem MIE abaixo de 70 mJ e Kst até 200 bar·m/s, suficientes para gerar sobre pressões destrutivas;
- A IEC 60079-10-2 recomenda classificação como Zona 22 para ambientes com formação ocasional de nuvem, exigindo uso de equipamentos elétricos com proteção Ex;
- A instalação de sistemas de detecção linear de temperatura é prática recomendada para túneis e transportadores longos, conforme NFPA 72 e NFPA 652.

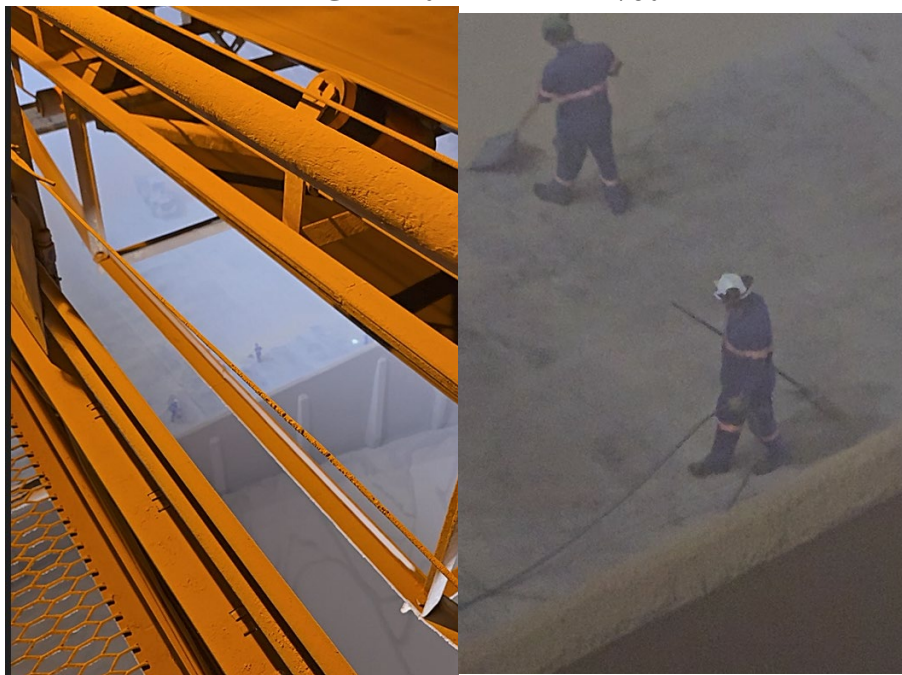
**IMAGEM 10 - Armazém 1780**

- Incêndio ou explosão iniciada por faíscas com propagação para massa de grãos;
- Queima de produto armazenado e danos à estrutura metálica do armazém;
- Exposição de operadores a risco térmico, fumaça e inalação de poeira fina;
- Interrupção das operações logísticas e parada emergencial do sistema.

- Ambientes com movimentação de poeira fina e tráfego de equipamentos móveis configuram Zona 21 ou 22, conforme a ABNT NBR IEC 60079-10-2, exigindo controle rigoroso de fontes de ignição;
- NFPA 652 e 654 exigem a identificação de todas as fontes de ignição mecânicas, térmicas e elétricas em locais com poeiras combustíveis;
- A literatura técnica (Eckhoff, 2003) aponta que o uso de pás carregadeiras com escapamentos sem controle térmico está entre as causas mais comuns de ignição em armazéns de grãos;
- Lâminas metálicas em contato com o piso têm alto potencial de geração de faíscas por impacto ou atrito, especialmente em estruturas com cascalho, pedras ou detritos metálicos;
- O uso de limpeza por ar comprimido em locais com poeira combustível é expressamente desaconselhado pela NFPA 654, pois aumenta o risco de formação de nuvens explosivas suspensas.

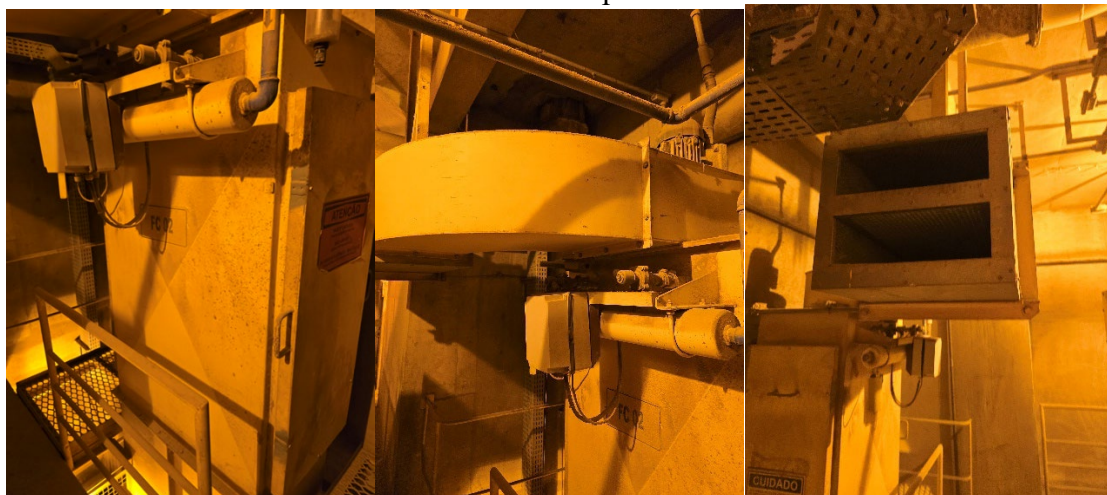
**IMAGEM 11 - Filtro pontual – FC 02**

- Acúmulo de poeira combustível em caso de parada do filtro;
- Vazamento de poeiras por perfuração ou falha nos elementos filtrantes;
- Redução da eficiência da exaustão por impregnação dos filtros;
- Formação de nuvem de poeira explosiva em caso de falha de contenção.

- Filtros pontuais são classificados como equipamentos críticos em ambientes com poeiras combustíveis (NFPA 654 – Capítulo 8), pois acumulam material inflamável e operam sob vácuo ou fluxo forçado;
- Elementos impregnados ou perfurados comprometem a eficiência da contenção e podem permitir emissão de partículas finas em suspensão, aumentando o risco de explosão primária;
- A literatura técnica (Comer, 2021) e normas da NFPA 69 e NFPA 68 indicam a importância de sistemas de alívio ou supressão para filtros localizados, mesmo de pequeno porte;
- A IEC 60079-10-2 considera a zona ao redor de filtros como potencialmente classificada (Zona 21) se houver falhas de contenção ou manutenção inadequada.

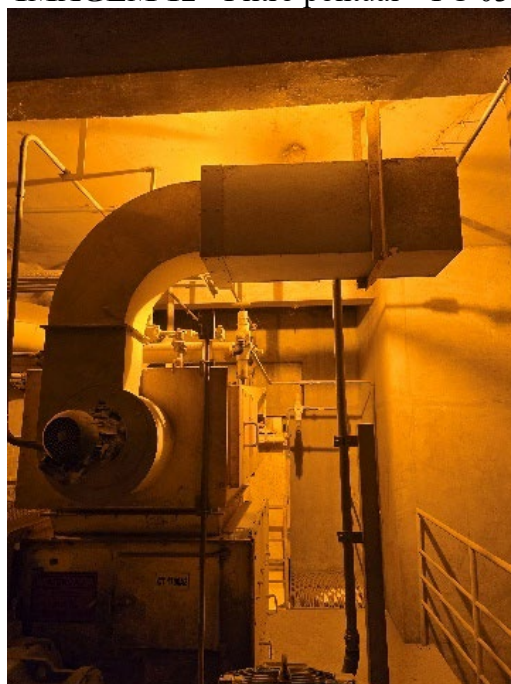
**IMAGEM 12 - Filtro pontual – FC 03**

- Acúmulo de poeira fina no entorno da moega em caso de falha do filtro;
- Vazamento de poeira por perfuração ou desgaste dos filtros;
- Perda de eficiência por impregnação dos elementos filtrantes;
- Formação de atmosfera explosiva em torno do ponto de exaustão.

- Parada não detectada do sistema de exaustão (filtro desligado);
- Perfuração dos filtros, gerando vazamento direto para o ambiente;
- Impregnação dos elementos filtrantes pela umidade do grão;
- Falhas nos procedimentos de manutenção preventiva.

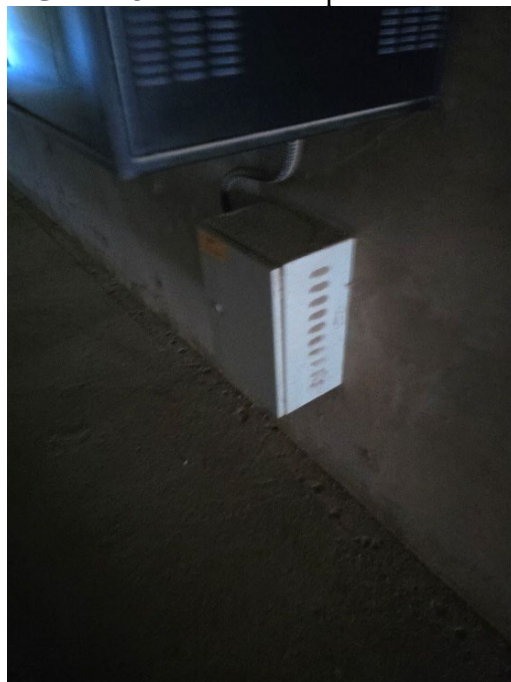
**IMAGEM 13 - Painel de repetidora e baterias**

- Ignição de atmosfera explosiva em zona classificada;
- Incêndio e possível propagação para demais equipamentos da área;
- Danos à estrutura elétrica e comunicação da unidade em caso de falha ou explosão.

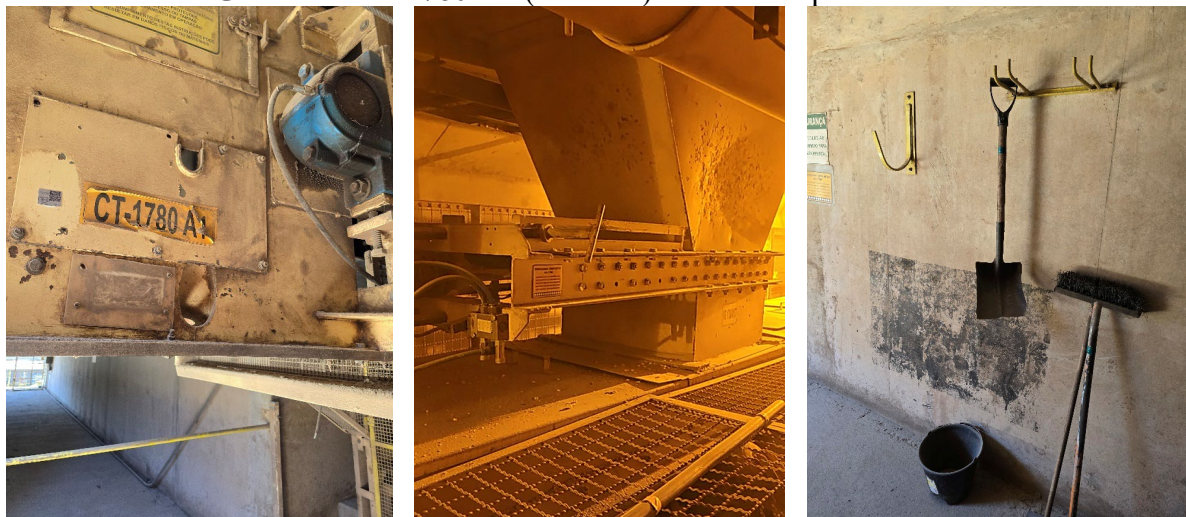
**IMAGEM 14 - CT 1780 A1 (Fechada) Painel de repetidora e baterias**

- Formação de nuvem de poeira por vazamentos nos equipamentos;
- Formação de nuvem de poeira durante limpeza com ar comprimido;
- Presença de ferramentas metálicas e sirene não EX em área classificada;
- Superaquecimento dos roletes;
- Iluminação com invólucro EX defasada (vapor de sódio), inadequada para a classificação atual.

- Falta de atualização do sistema de iluminação e sirenes conforme classificação da área;
- Procedimentos de limpeza inadequados (uso de ar comprimido);
- Vazamentos em frestas dos equipamentos, propiciando a formação de nuvens;
- Uso de ferramentas metálicas não compatíveis com zona classificada;
- Acúmulo de poeira sobre roletes com desgaste e superaquecimento por atrito.

- Incêndio ou explosão por ignição da nuvem de poeira;
- Danos estruturais ao túnel e equipamentos;

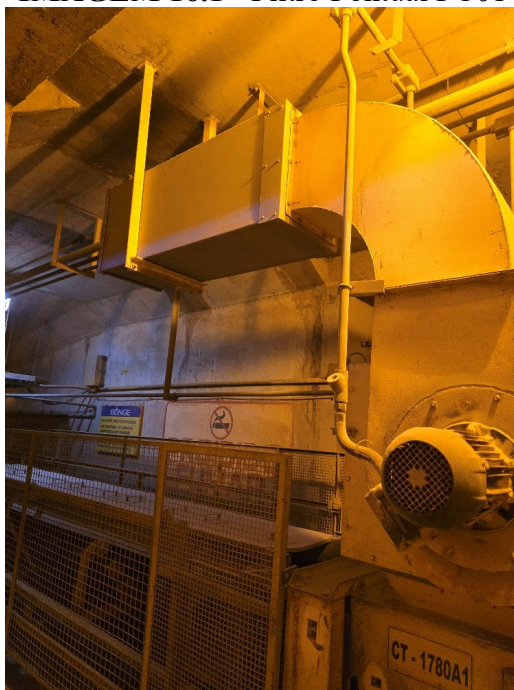
**IMAGEM 16.1 - Filtro Pontual FC01**

- Incêndio ou explosão;
- Vazamento de poeira pelo sistema de exaustão;
- Contaminação do ambiente.

- Prevenção de acúmulo de poeira;
- Redução do risco de ignição por superaquecimento ou faíscas.

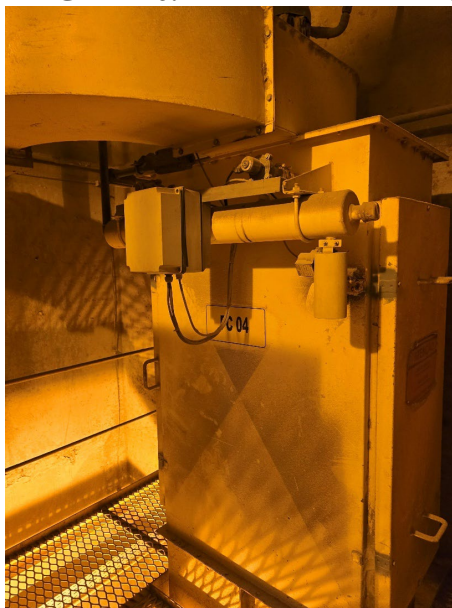
**IMAGEM 16.2 - Filtro Pontual FC04**

- Deixar de operar, causando acúmulo de poeira;
- Perfuração dos filtros, gerando vazamentos;
- Impregnação dos filtros por umidade do grão.

- Incêndio ou explosão devido ao acúmulo de poeira;
- Danos ao equipamento e propagação para estruturas adjacentes;
- Risco à integridade física dos trabalhadores;
- Interrupção no processo produtivo.

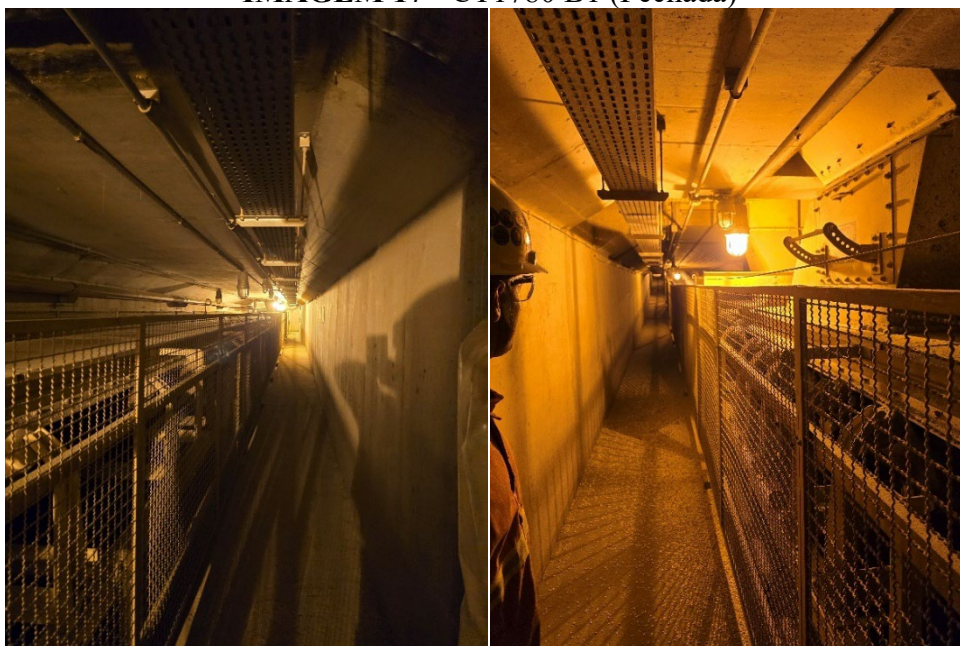
**IMAGEM 17 - CT1780 B1 (Fechada)**

- Formação de nuvem de poeira por vazamentos nos equipamentos;
- Formação de nuvem de poeira durante limpeza com ar comprimido;
- Presença de ferramentas metálicas em zona classificada;
- Superaquecimento de roletes;
- Uso de sirene não compatível com área classificada (não EX);
- Iluminação com invólucro EX defasado (vapor de sódio);
- Filtro com alívio de explosão não certificado.

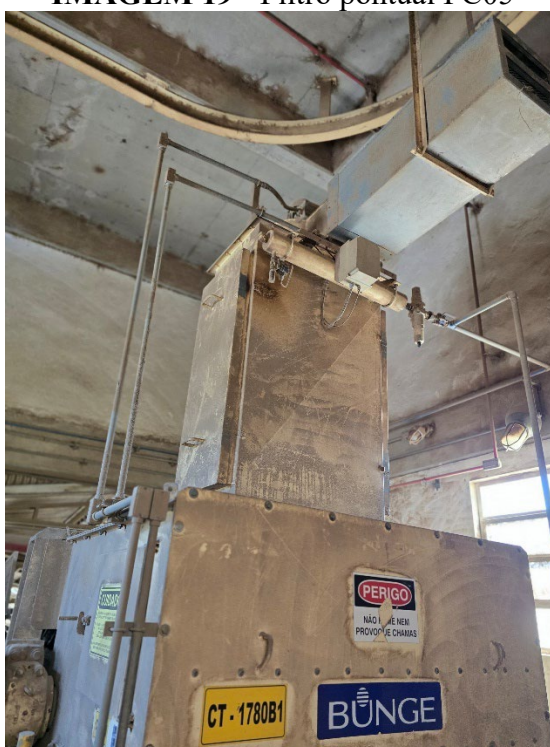
**IMAGEM 19 - Filtro pontual FC05**

- O acúmulo de poeira em filtros malconservados representa uma das principais causas de explosões secundárias (NFPA 654 / Eckhoff, 2003);
- A umidade no processo pode saturar os filtros, comprometendo sua eficiência;
- A instalação correta de dispositivos de supressão reduz significativamente a emissão de poeiras no ambiente.

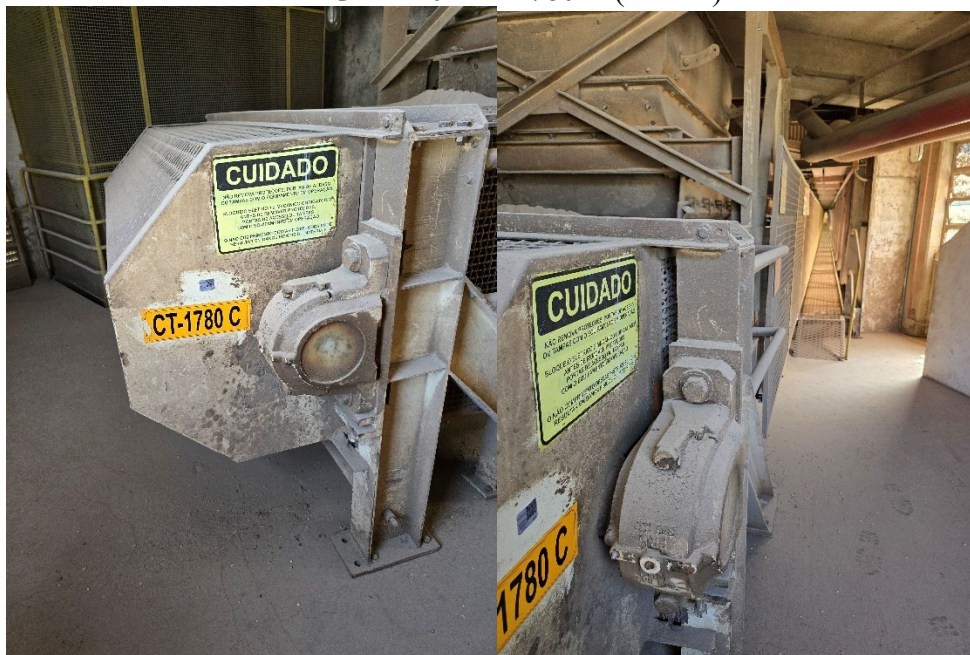
**IMAGEM 20 - CT1780 C (Aberta)**

- Correias abertas com presença de poeira de grãos configuram área classificada como Zona 22 (NBR IEC 60079-10-2);
- A limpeza com ar comprimido em ambiente com poeira suspensa pode resultar em deflagração;
- Sensores de detecção linear são recomendados para monitoramento contínuo em ambientes de risco;
- A conformidade com normas de atmosferas explosivas exige equipamentos certificados EX.

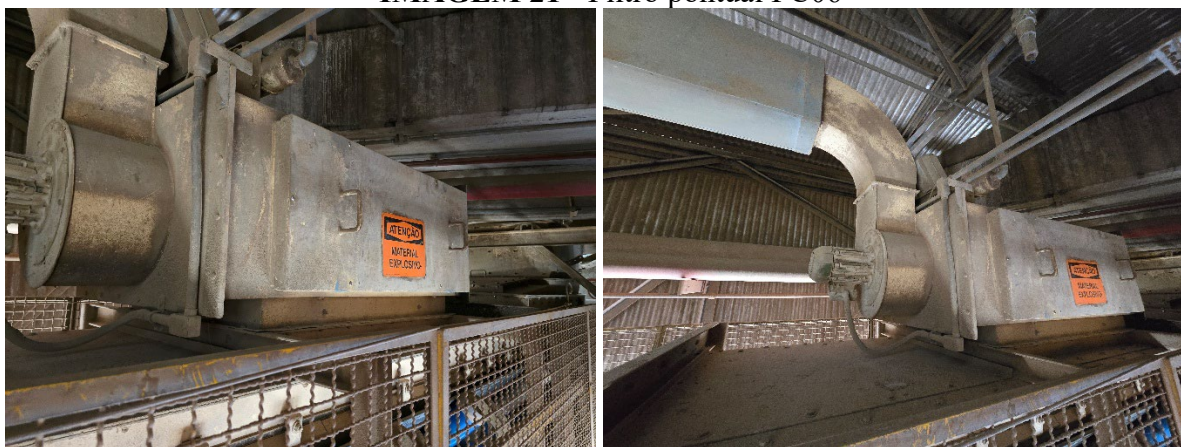
**IMAGEM 21 - Filtro pontual FC06**

- A falha nos sistemas de filtragem é uma das principais causas de explosões secundárias, segundo Eckhoff (2003);
- A impregnação por umidade reduz a permeabilidade do filtro e aumenta a pressão interna no sistema;
- A NBR 5410 e a NFPA 654 recomendam sistemas de controle de poeira operando continuamente e com manutenção ativa para evitar a formação de atmosferas explosivas.

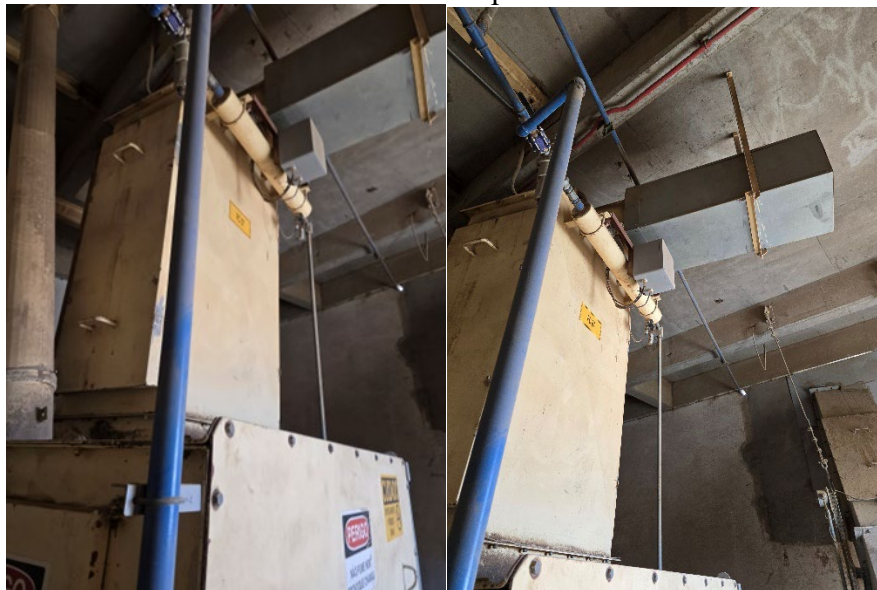
**IMAGEM 22 - Filtro pontual – FC07**

- O acúmulo de poeira em áreas com movimentação de grãos é um fator crítico conforme a NBR IEC 60079-10-2;
- Vazamentos por perfuração do filtro podem gerar nuvens explosivas locais, conforme apontado por Eckhoff (2003);
- A manutenção inadequada está entre as causas mais comuns de falhas em sistemas de controle de poeira;
- Sistemas de exaustão em zonas classificadas exigem integridade contínua para prevenir ignições acidentais.

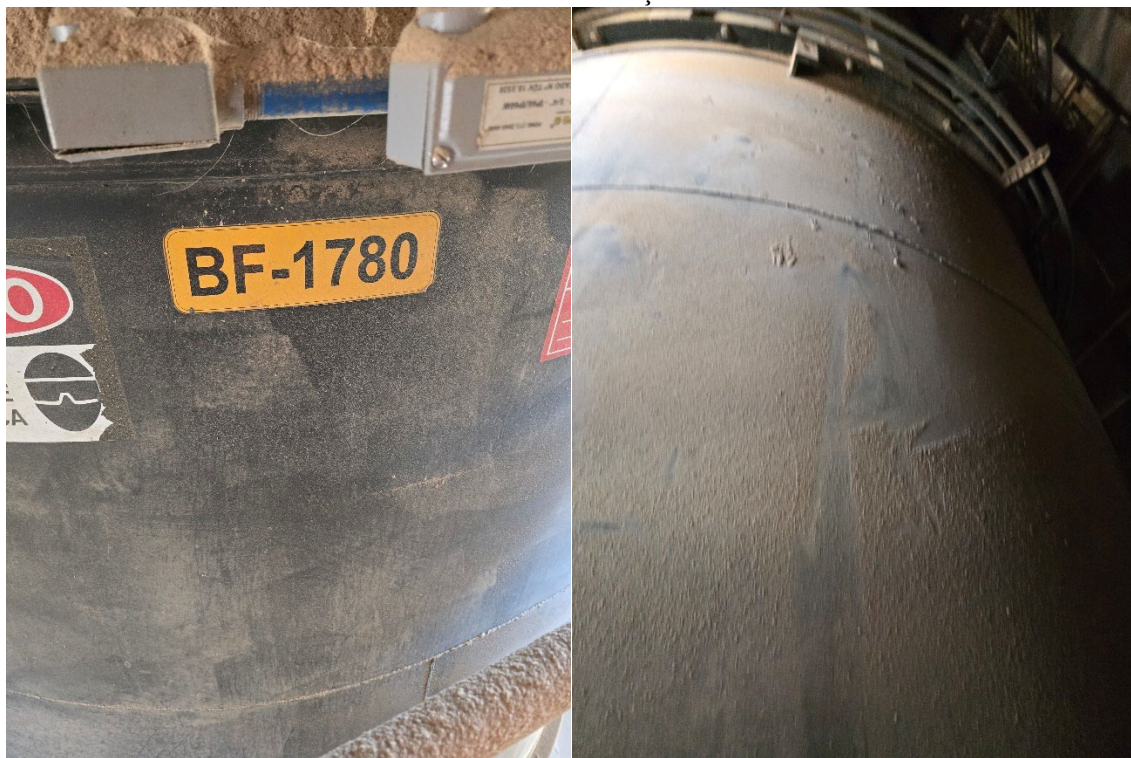
**IMAGEM 23 - Balança BF 1780**

A balança opera com produtos altamente pulverulentos, o que favorece a geração de nuvens de poeira com potencial de ignição. A ausência de sistemas de mitigação de explosão representa risco elevado. Adotar proteção contraexplosão e sanear vazamentos são medidas fundamentais para conformidade com normas de segurança e redução do risco de deflagração.

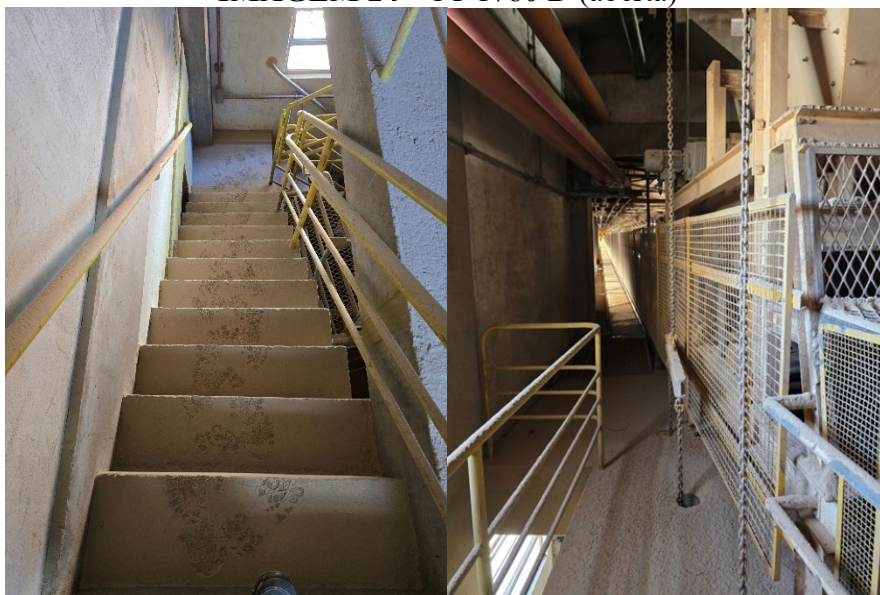
**IMAGEM 24 - CT 1780 D (aberta)**

A presença de poeira combustível combinada com ignições potenciais (ferramentas metálicas, roletes aquecidos, iluminação defasada) torna o local altamente suscetível à formação de atmosferas explosivas. A limpeza com ar comprimido intensifica o risco. A adoção das recomendações visa garantir a segurança operacional, prevenindo explosões e atendendo à legislação vigente para áreas classificadas.

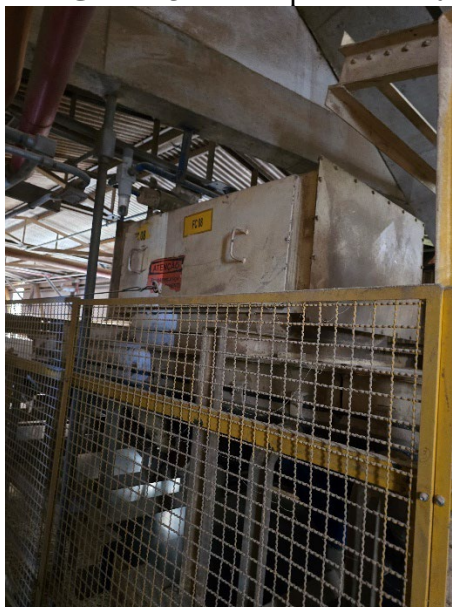
**IMAGEM 25 - Filtro pontual FC08**

Filtros pontuais são críticos para o controle da dispersão de poeiras combustíveis. Quando operam fora das especificações, favorecem o escape e acúmulo de material particulado, aumentando o risco de ignição. A manutenção eficaz e a inspeção contínua são fundamentais para garantir a integridade do sistema e a segurança do processo.

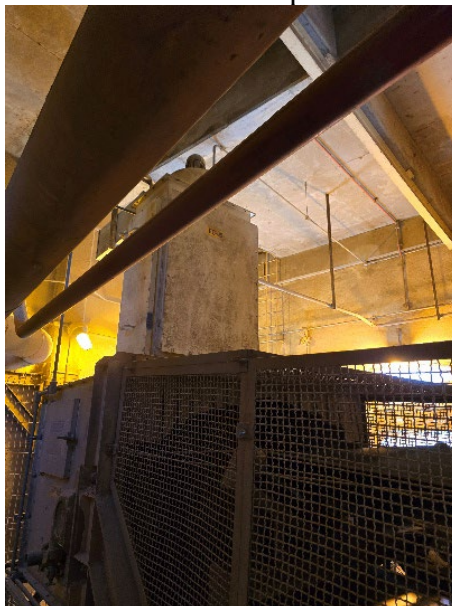
**IMAGEM 26 - Filtro pontual FC09**

Equipamentos de filtragem que trabalham com grãos estão sujeitos a falhas por desgaste e acúmulo de umidade. A falha no controle da dispersão de poeiras eleva o risco de deflagração. Portanto, a adoção de medidas de manutenção e monitoramento contínuo é essencial para garantir segurança operacional e conformidade normativa.

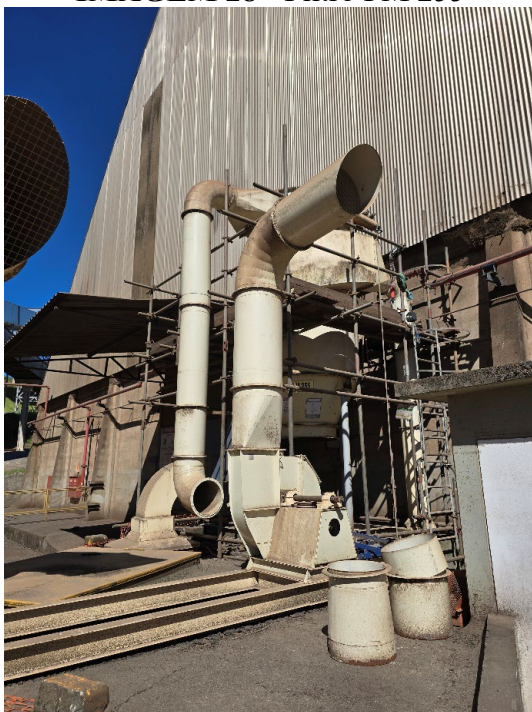
**IMAGEM 28 - Filtro FM 255**

A operação do filtro FM 255 envolve riscos significativos de deflagração devido à natureza do material particulado e à falta de sistemas certificados de proteção. A propagação de uma explosão interna pode atingir equipamentos conectados, como moegas e dutos. A adoção de sistemas de mitigação certificados e manutenção adequada é indispensável para conformidade técnica e integridade da instalação.

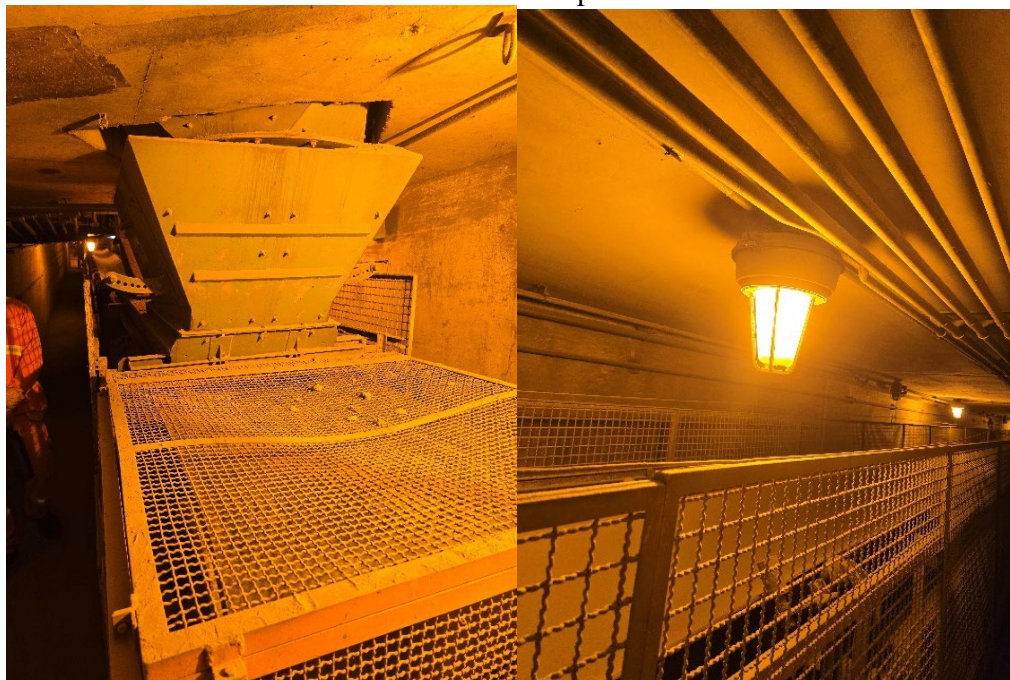
**IMAGEM 29 - Correia transportadora CT255 C**

implantação das medidas propostas é essencial para mitigar eventos de explosão e assegurar conformidade com normas de segurança.

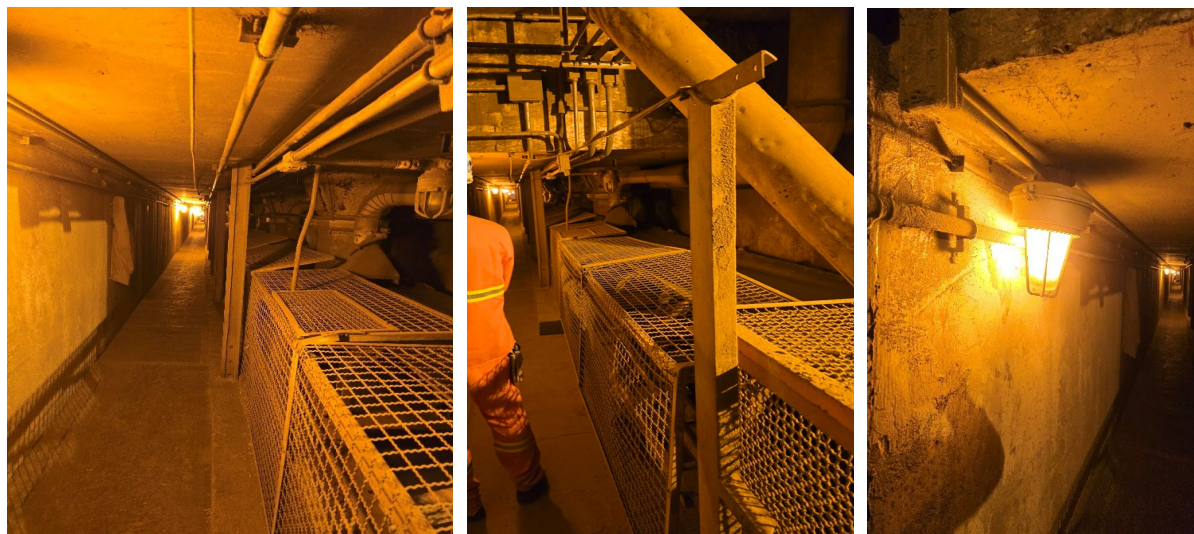
**IMAGEM 31 - Correia transportadora CT 255 B**

A operação com grãos pulverulentos, combinada com práticas inadequadas de limpeza e ausência de componentes Ex, contribui para a formação de atmosferas potencialmente explosivas. A adoção de sensores e boas práticas de manutenção é essencial para a prevenção de eventos catastróficos e garantia da conformidade normativa.

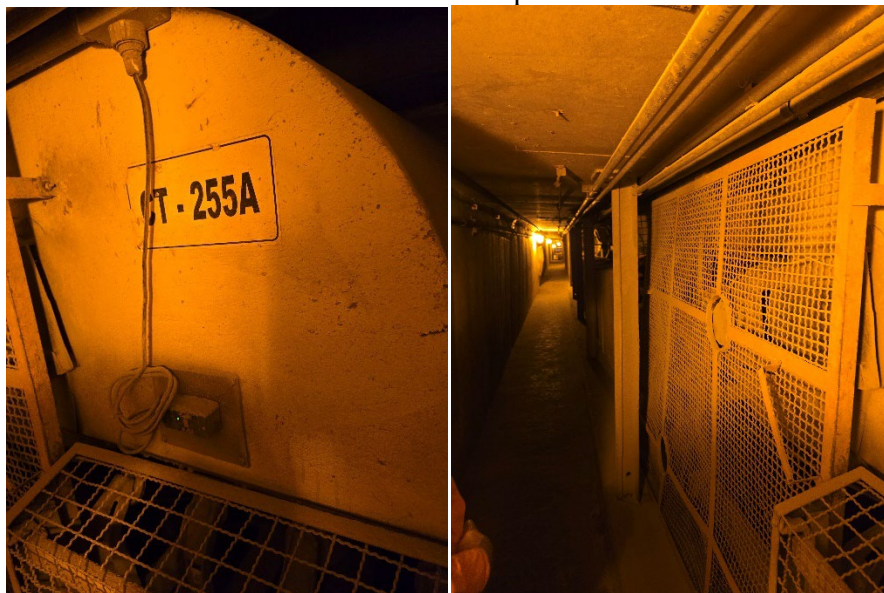
**IMAGEM 32 - Correia Transportadora CT 255 A**

A operação em ambiente com poeira combustível e a falta de conformidade com requisitos de segurança aumentam significativamente o risco de eventos como explosão e incêndio. O uso inadequado de ar comprimido e a deformação estrutural da correia agravam esse cenário. Medidas técnicas e de engenharia devem ser adotadas para garantir a segurança operacional.

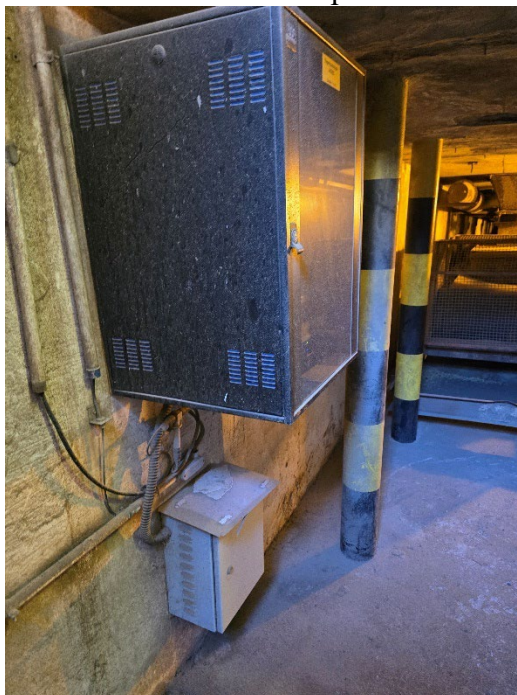
**IMAGEM 33 - Painel de Repetidora e Baterias**

A instalação de componentes elétricos não Ex em áreas classificadas viola normas técnicas e representa risco iminente de ignição. A substituição por equipamentos certificados ou realocação fora da área de risco é uma medida corretiva imediata e necessária, assegurando a integridade do ambiente e das pessoas envolvidas.

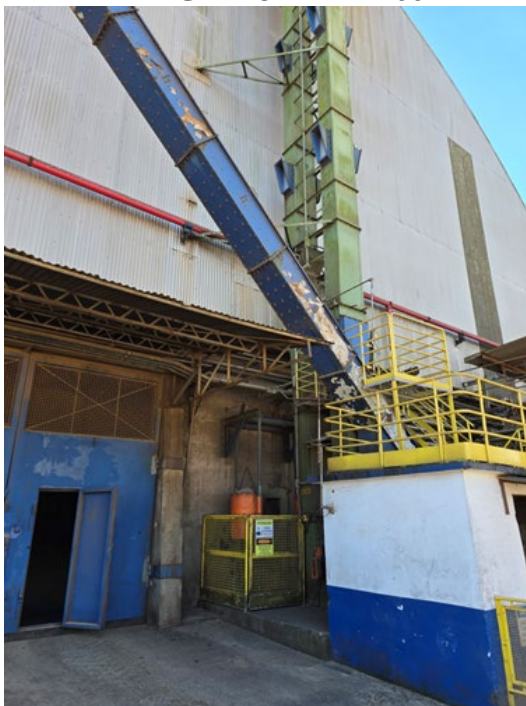
**IMAGEM 34 - EL 1255**

Por operar em ambiente com presença de poeiras combustíveis, o elevador representa um ponto crítico de risco para ignição. A ausência de alívio e isolamento certificados potencializa a ocorrência de explosões, especialmente em caso de falha mecânica. A adoção das medidas propostas garante alinhamento com as normas de segurança e integridade do processo.

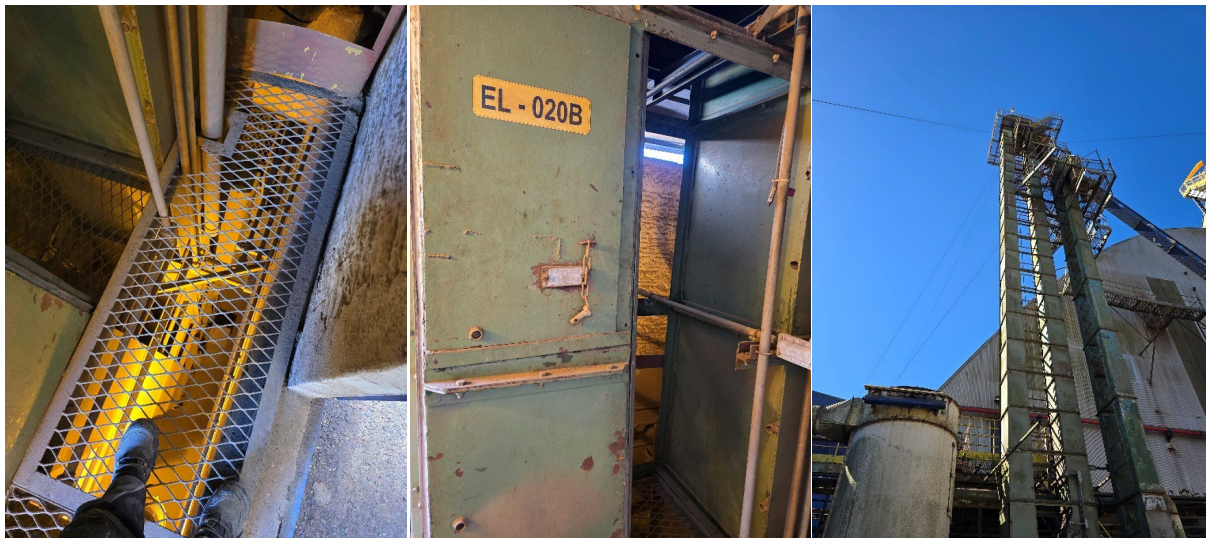
IMAGEM 35 - EL 020 B

Devido ao risco elevado de geração de faíscas em ambiente com poeiras combustíveis, é imprescindível que todos os sistemas de proteção contraexplosões estejam devidamente certificados. A presença de painéis caseiros representa um alto risco de falha no momento crítico. A implementação das medidas corretivas visa atender normas de segurança (como a NR-10, NR-20 e NR-33) e prevenir eventos catastróficos.

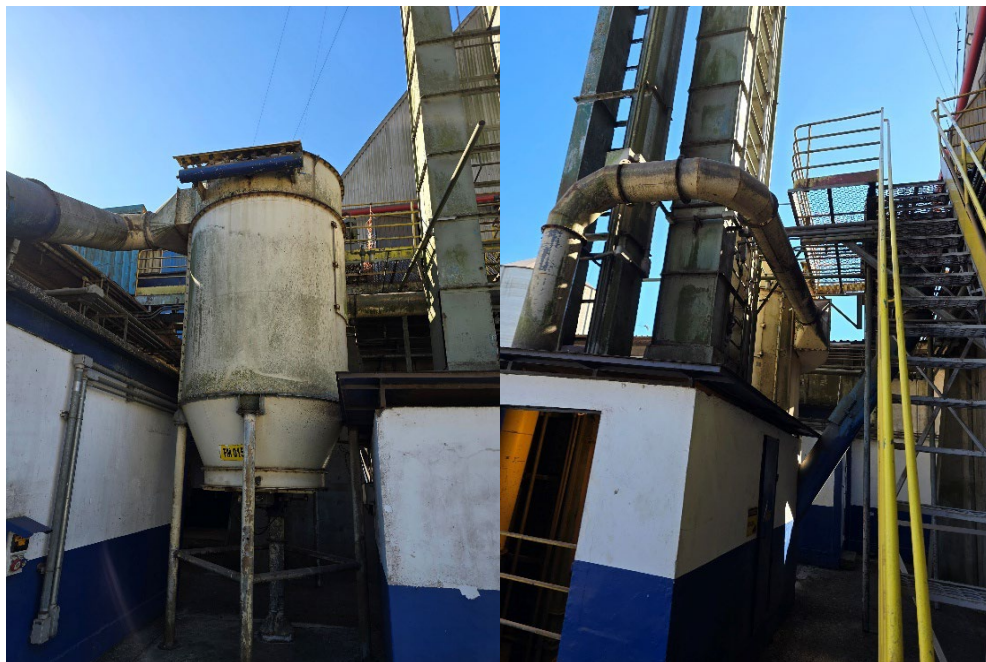
**IMAGEM 36 - Filtro FM 015**

A ausência de dispositivos certificados de alívio e isolamento pode tornar a instalação altamente vulnerável a explosões secundárias, potencializadas pela interligação com outros equipamentos. O controle de pressão interna e o monitoramento do estado dos filtros são medidas essenciais para a contenção inicial. A adequação deve seguir diretrizes das normas NR-10, NR-20, NR-33 e orientações de segurança em atmosferas explosivas (Ex).

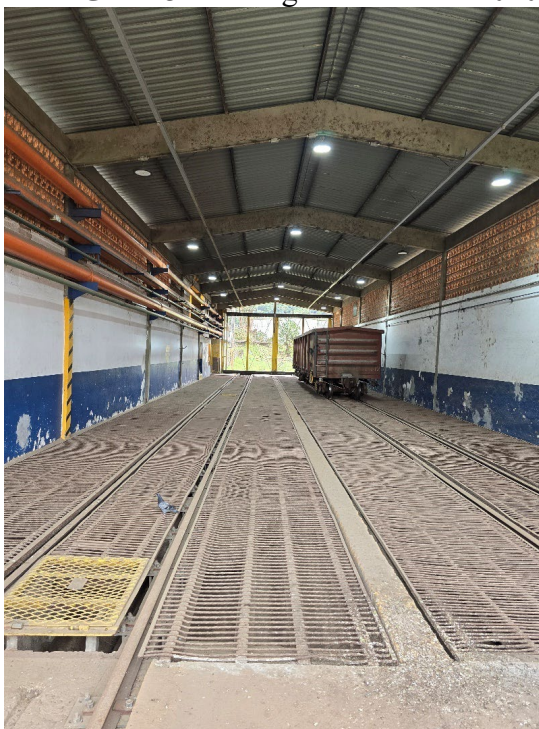
**IMAGEM 37 - Moega ferroviária M020**

A descarga de grãos em moegas é uma das etapas com maior potencial de formação de nuvens de poeira explosiva. O uso de ar comprimido agrava significativamente esse risco, especialmente em locais com baixa umidade. Sistemas de aterramento e aspiração eficientes são essenciais para mitigar os perigos e atender às normas de segurança (NR-10, NR-20 e IEC 60079).

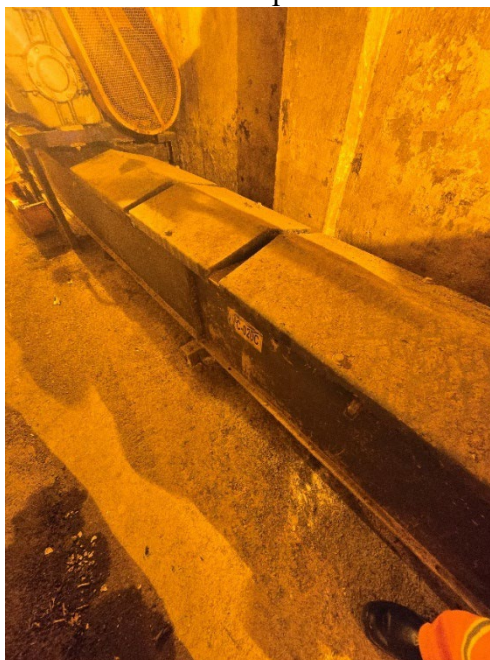
**IMAGEM 39 - Transportador TC 020 C**

O ambiente analisado apresenta características típicas de área classificada, exigindo rigoroso controle de fontes de ignição. A mitigação dos riscos deve considerar as normas técnicas aplicáveis, como ABNT NBR IEC 60079, além de diretrizes da NR-10 e NR-20. A eliminação de práticas inseguras, como o uso de ar comprimido, é fundamental.

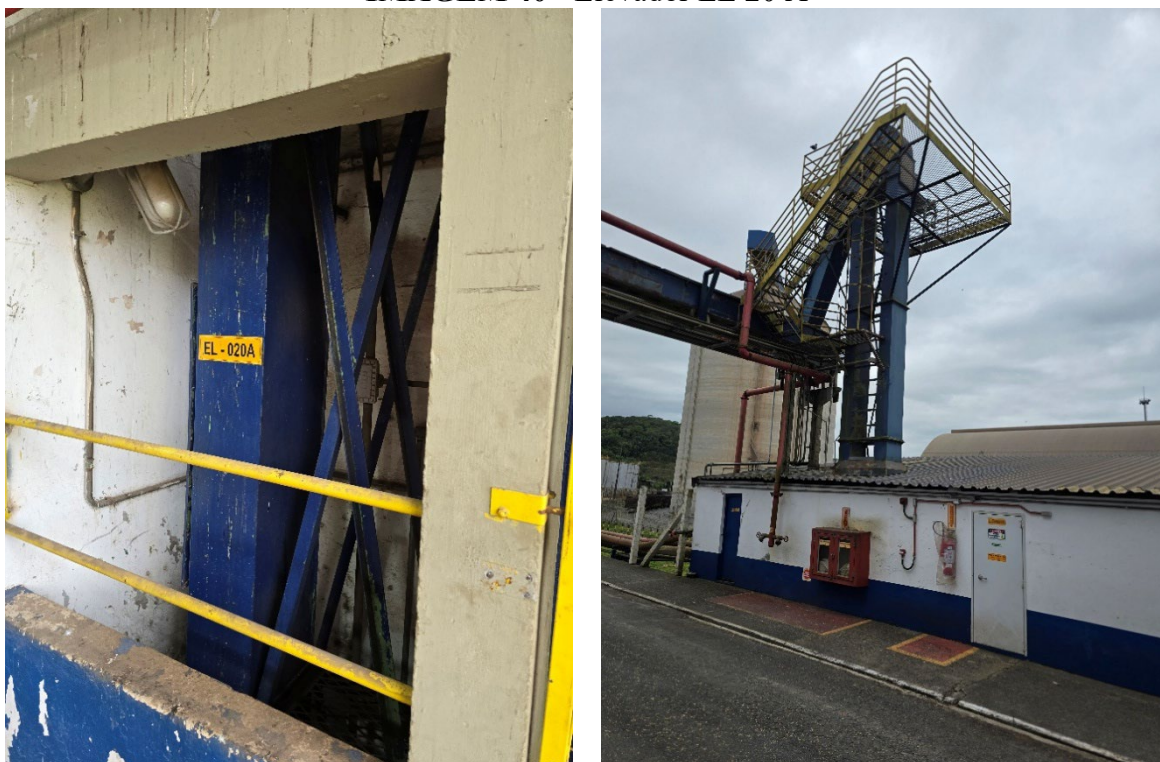
**IMAGEM 40 - Elevador EL 20 A**

Elevadores são pontos críticos na cadeia de movimentação de grãos, com alto risco de deflagração devido à formação de nuvem de poeira e atrito entre componentes. A ausência de sistemas certificados compromete a segurança e está em desacordo com as normas técnicas (ABNT NBR IEC 60079 e NR-20).

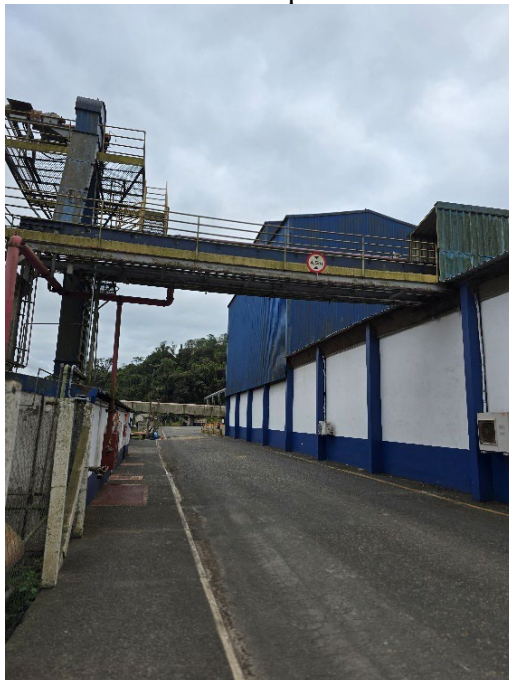
**IMAGEM 41 - Transportador TC 20 D**

Ambientes com poeira combustível exigem controle rigoroso de fontes de ignição. A inexistência de sensores e o uso de práticas inadequadas elevam consideravelmente o risco de incidentes, contrariando as exigências das normas NR-10, NR-20 e ABNT NBR IEC 60079.

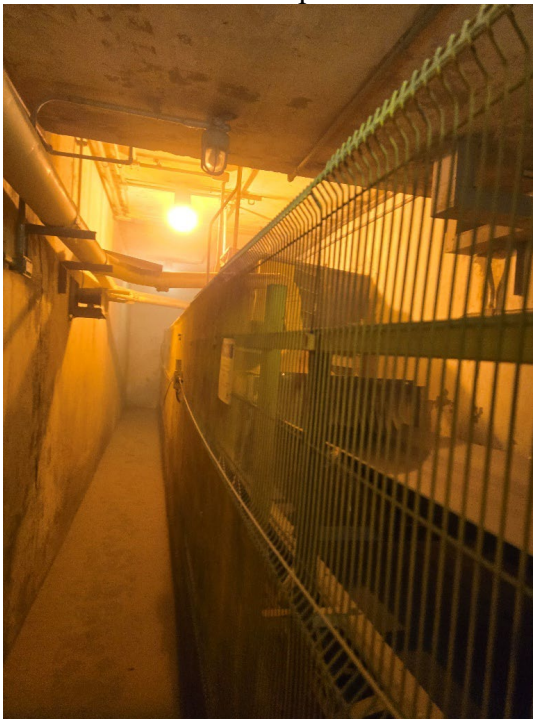
**IMAGEM 42 - Transportador TC 15 A**

A presença de poeira combustível aliada a falhas de detecção e ignição potencial configura risco elevado. As ações propostas estão alinhadas às diretrizes das normas NR-10, NR-20 e NBR IEC 60079, que tratam de segurança em atmosferas explosivas.

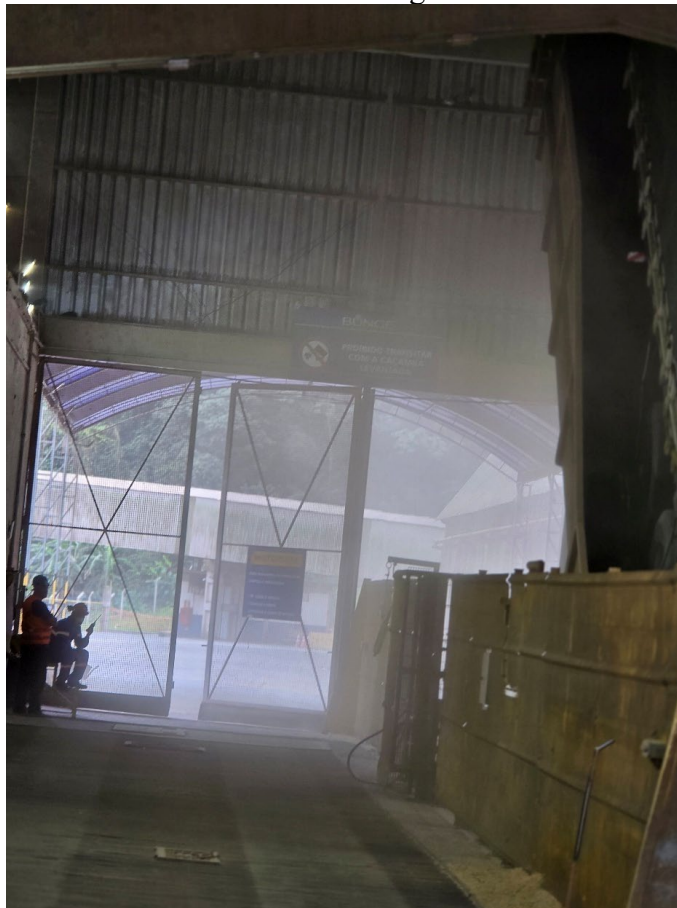
**IMAGEM 44 – Moega MO 015**

A formação de nuvens de poeira combustível aliada à presença de fontes de ignição como eletricidade estática e motores a combustão exige controle rigoroso conforme as diretrizes da NR-20, NBR IEC 60079 e demais normas técnicas aplicáveis a áreas classificadas.
