# **RELATÓRIO TÉCNICO** **DHA (*Dust Hazard Analysis*)**

**Cliente: Bunge São Francisco Do Sul**

**Data da vistoria: 11/11/2025**

**Local vistoriado: Unidade de Recebimento  
e Exportação de SFC.**

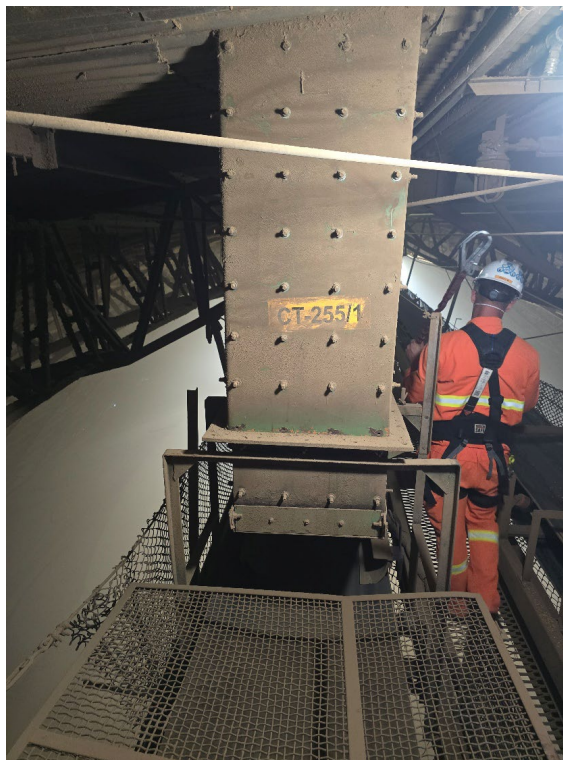
**IMAGEM 46 – CT 255-1**

A presença de poeiras combustíveis em combinação com falhas mecânicas, como aquecimento e atrito, torna essencial o monitoramento por sensores. O Tripper atua sobre o armazém AG 255, e sua falha pode propagar incêndio para uma grande área, com potencial elevado de perda e risco humano

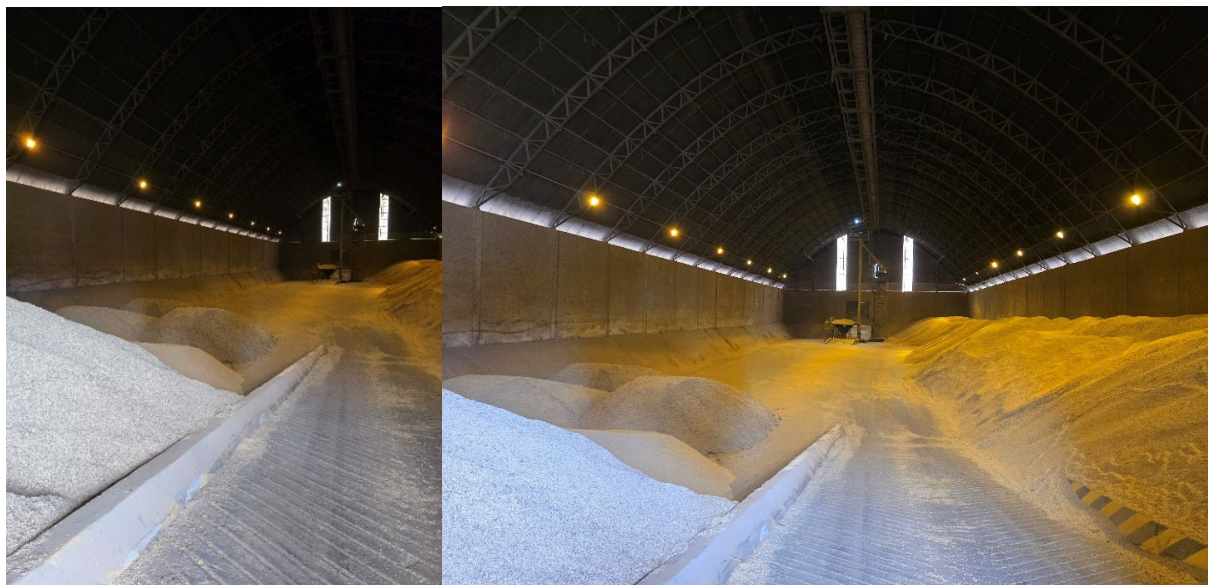
**IMAGEM 49 - Armazém AG 65**

- Incêndio ou explosão com potencial de propagação no armazém;
- Danos estruturais e operacionais;

As atividades realizadas no armazém expõem o ambiente a fontes de ignição em áreas com atmosfera potencialmente explosiva. A substituição de materiais e a instalação de sensores de temperatura são medidas necessárias para mitigar riscos de deflagração. A adequação elétrica já existente deve ser complementada com ações mecânicas e de controle operacional.

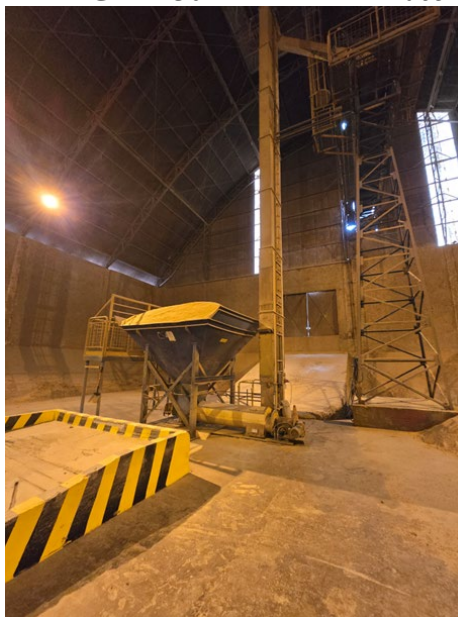
**IMAGEM 50 - Elevador EL 065**

- Explosão causada por faíscas mecânicas, elétricas ou eletrostáticas;
- Deflagração devido a manutenção inadequada;
- Acúmulo de poeira em ambientes confinados.

- Incêndio e/ou explosão com propagação para áreas adjacentes;
- Danos estruturais e ao equipamento;
- Riscos à integridade física dos operadores.

A presença de poeira combustível associada a fontes potenciais de ignição mecânica e elétrica exige controle rigoroso por meio de sensores e sistemas certificados. O uso de dispositivos improvisados compromete a segurança. O isolamento da explosão é essencial para evitar sua propagação em equipamentos interconectados.

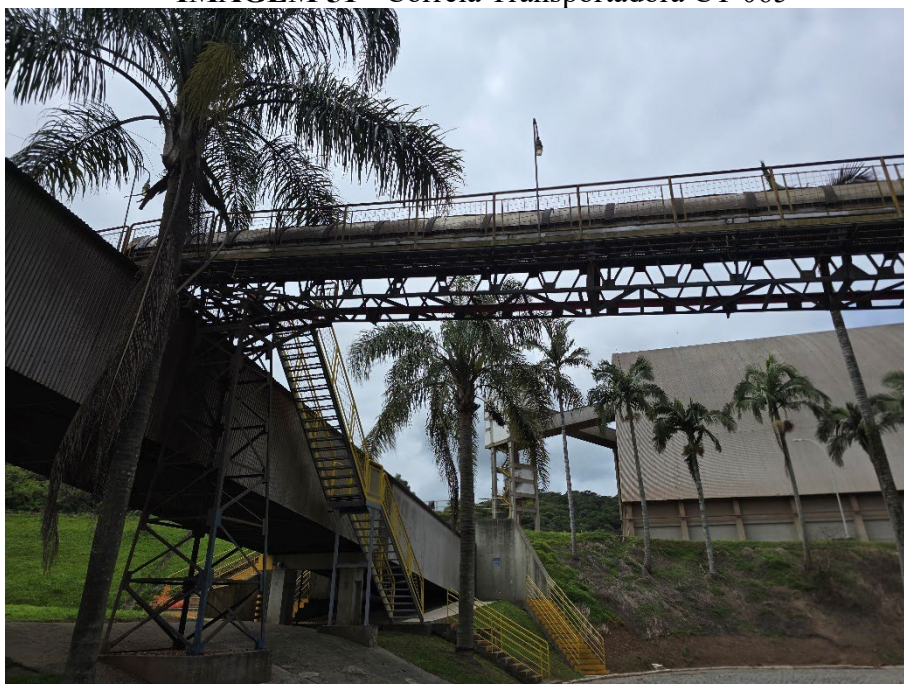
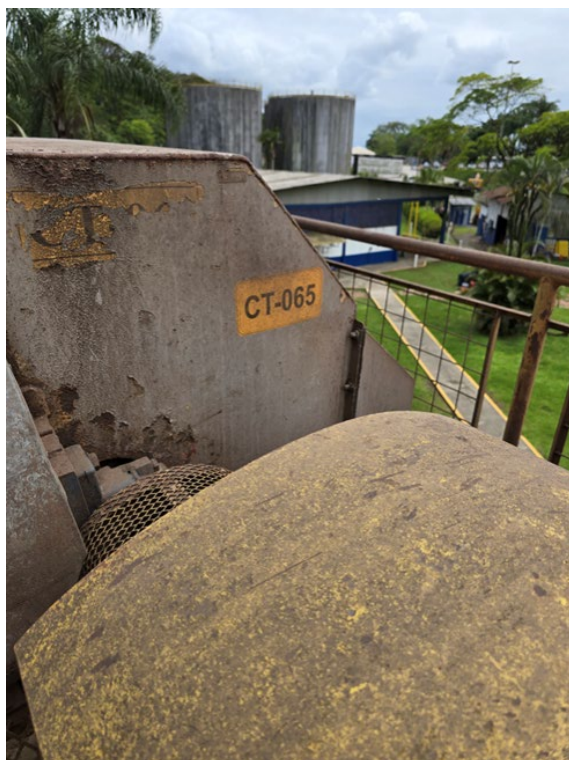
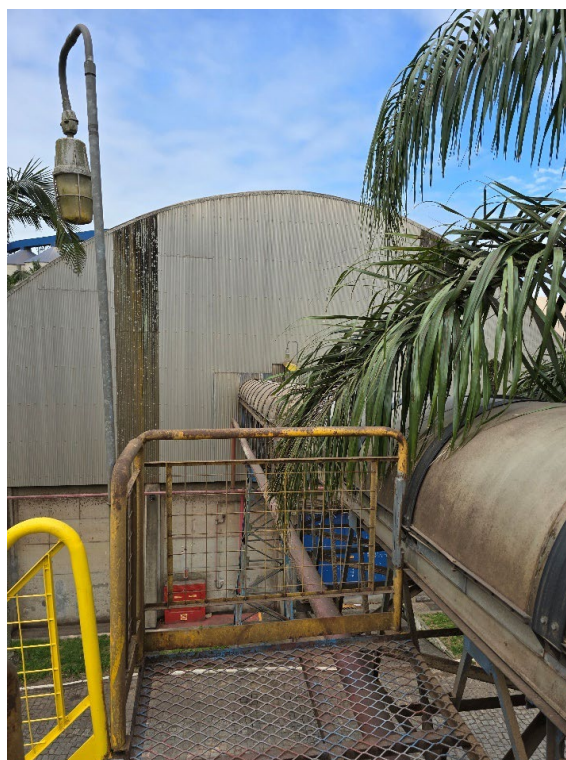
**IMAGEM 51 - Correia Transportadora CT 065**

- Incêndio ou explosão em áreas confinadas;
- Danos ao equipamento e ao armazém conectado;
- Riscos à integridade física de colaboradores e ao processo produtivo.

A correia transportadora é um ponto crítico de geração de calor e faíscas, especialmente em caso de travamento de roletes ou desalinhamento. A instalação de sensores e cabos de detecção linear permite a detecção precoce de incêndios, garantindo maior segurança do processo e prevenção da propagação de incêndio para o Armazém AG 65.

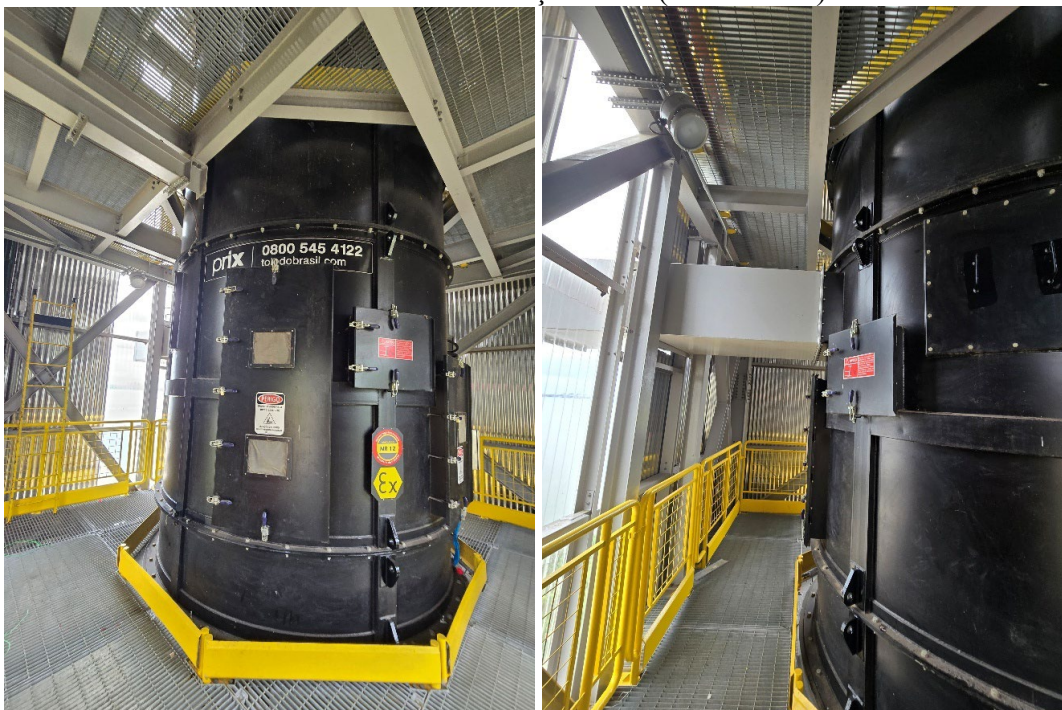
**IMAGEM 52 - Balança BF 02 (Porto Novo)**

- Incêndio e/ou explosão com danos estruturais;
- Danos ao equipamento e à infraestrutura próxima;
- Riscos à integridade dos operadores e ao ambiente de trabalho.

Apesar de ser um equipamento novo e adequado às normas técnicas, a presença de pó combustível exige atenção redobrada quanto à vedação e manutenção das frestas. A adoção de manutenções preventivas é essencial para garantir a integridade operacional e prevenir a formação de atmosferas explosivas.

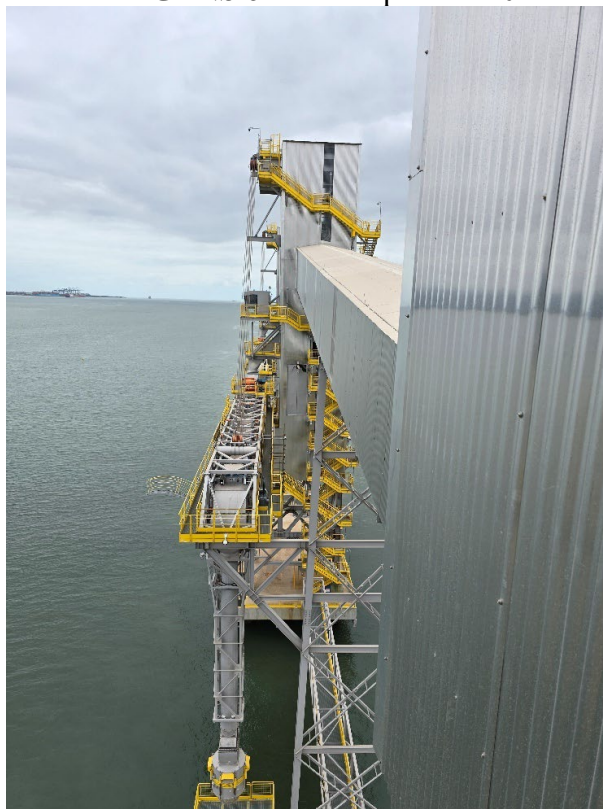
**IMAGENS 61 - Torre pescante 01**

- Incêndio ou explosão com potencial de causar danos materiais;
- Risco à integridade física dos operadores;
- Interrupções nas operações logísticas e embarques.

Embora o equipamento esteja em conformidade com as normas de segurança, o risco inerente ao acúmulo de poeira exige ações preventivas robustas. A instalação do cabo de detecção linear aumenta a capacidade de resposta a falhas térmicas, reduzindo a probabilidade de eventos críticos.

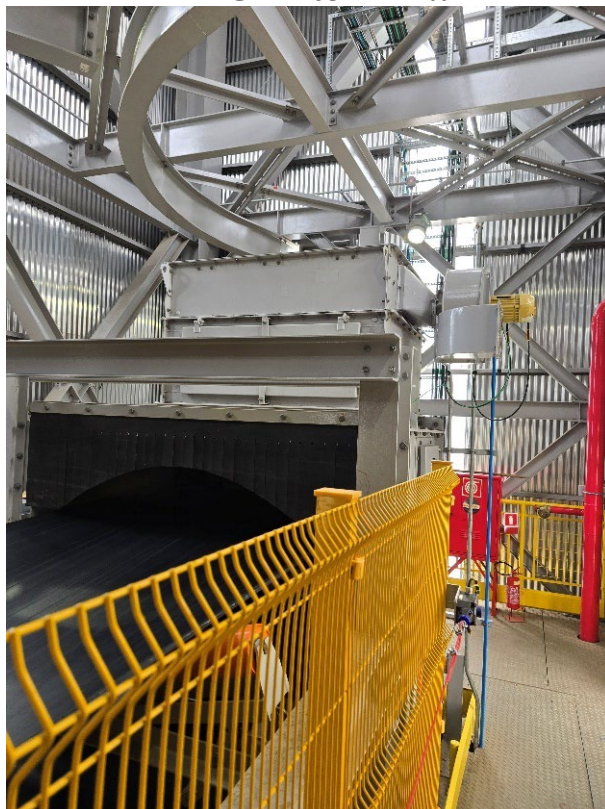
**IMAGEM 65 – BC 09**

- Vazamentos de pó por pontos de vedação ineficientes;
- Falhas mecânicas não detectadas a tempo;
- Ausência de monitoramento contínuo de temperatura.

- Explosão e incêndio na estrutura do equipamento;
- Danos ao maquinário e à estrutura predial;
- Risco à segurança dos operadores próximos.

Apesar de ser um equipamento novo e conforme, a operação em ambiente com poeira combustível exige a adoção de práticas robustas de prevenção. O cabo de detecção linear é uma solução eficaz para garantir segurança adicional contra incêndios incipientes.

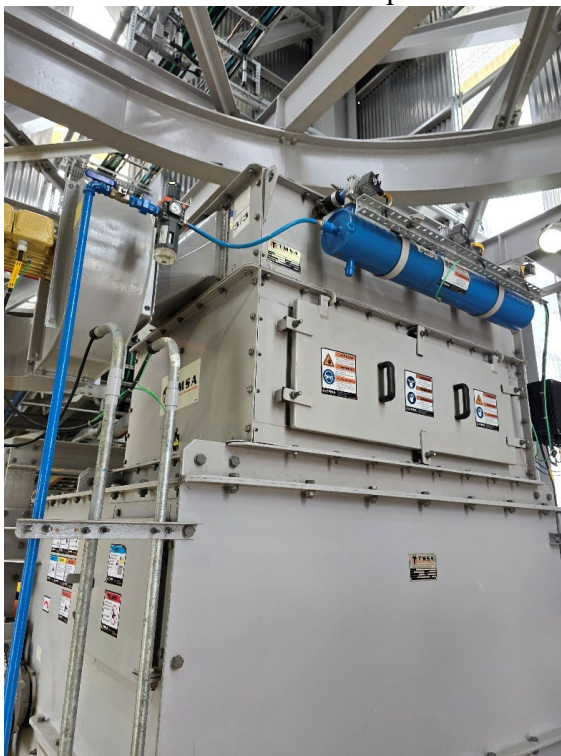
**IMAGEM 66 – Filtros pontuais**

- Incêndio ou explosão localizada;
- Danos ao filtro e às instalações próximas;
- Interrupção do processo e risco à integridade de operadores.

Apesar de ser um filtro novo e em conformidade com normas técnicas, a ausência de supressão na exaustão representa risco em ambientes com poeira em suspensão. A manutenção preventiva e medidas de contenção são fundamentais para manter o nível de segurança exigido em áreas classificadas.

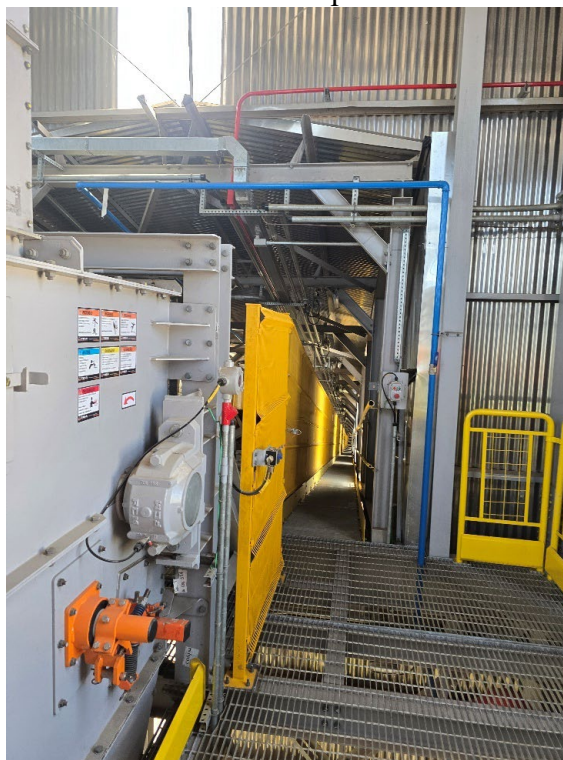
**IMAGEM 68 - Transportador BC 05**

- Incêndio e/ou explosão com danos ao equipamento e estrutura;
- Interrupção do processo;
- Riscos à integridade física dos operadores.

A operação segura depende da detecção precoce de qualquer anomalia térmica ou falha de sensores. Embora novo, o equipamento está sujeito ao acúmulo de poeira e superaquecimento. O cabo de detecção linear é uma medida adicional e eficiente em ambientes com potencial risco de explosão.
