## LISTE DES NON CONFORMITES

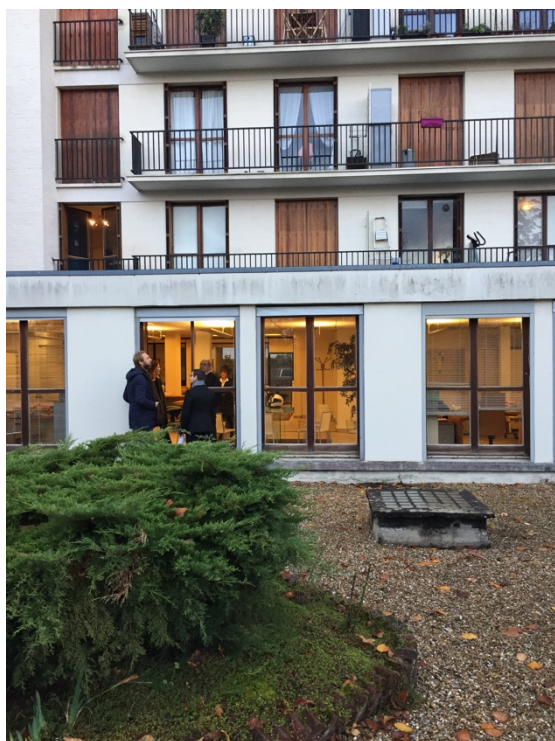
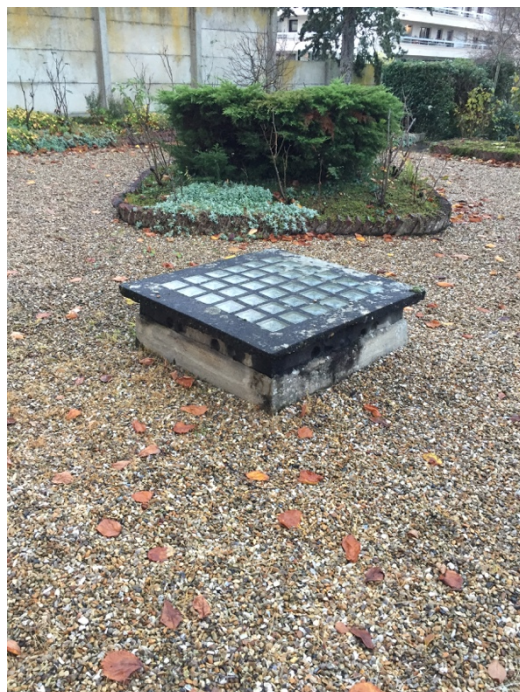
- 1- Les émergences en toiture sont à moins de 8 mètres de la façade du RdC, et disposent de carreaux de verre dont la résistance au feu n'est pas connue. De plus, des ouvertures sont présentes sur les côtés des émergences.

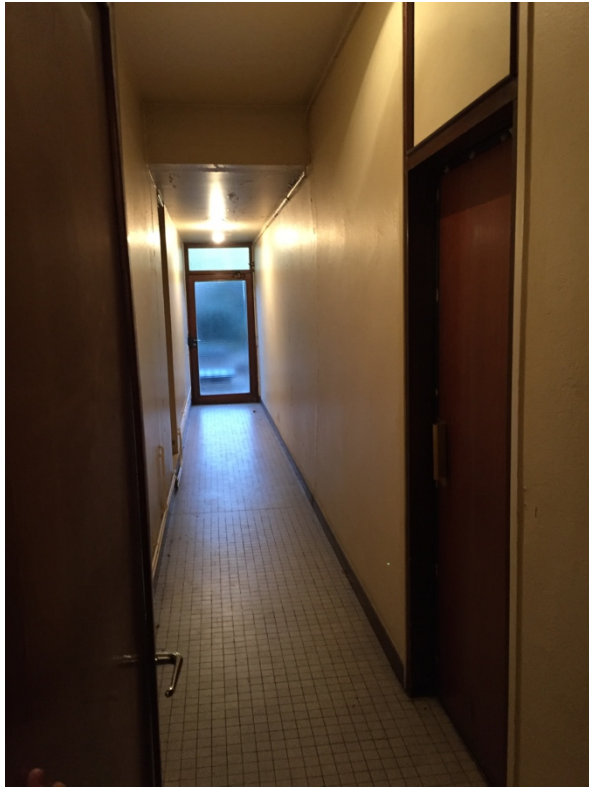
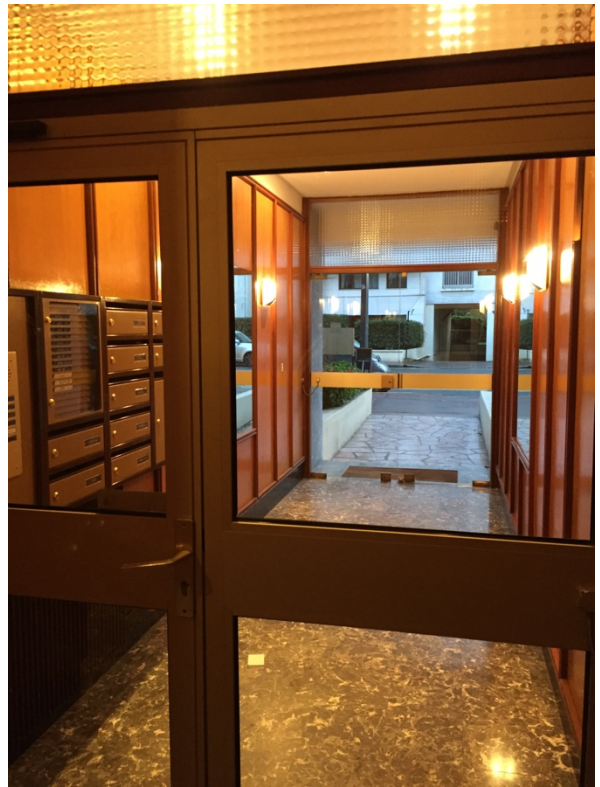
- 2- Absence d'éclairage et un balisage de sécurité doit être présent dans le hall de l'immeuble

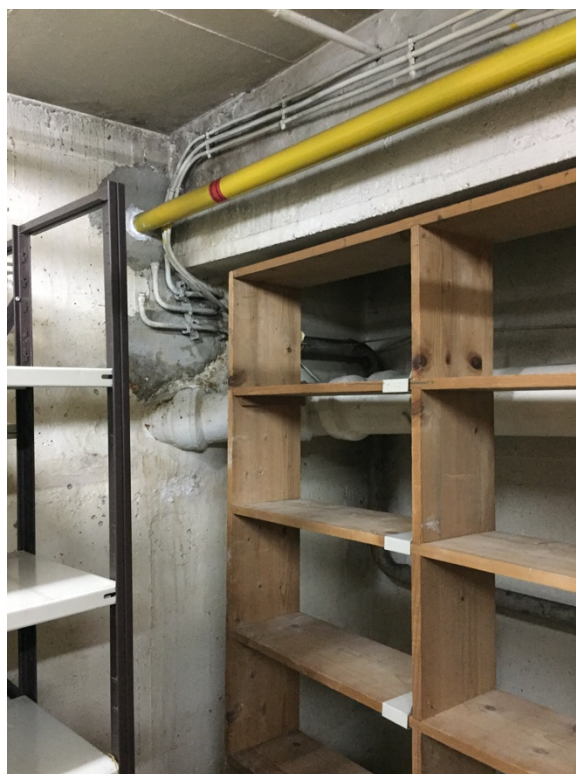
- 3- Dans le sous-sol de notre lot , une canalisation gaz traverse le local sans le desservir. L'isolement entre tiers doit être respecté.

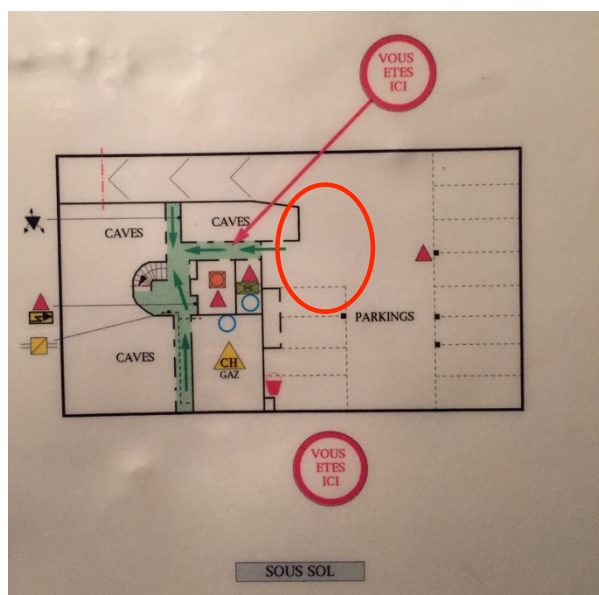
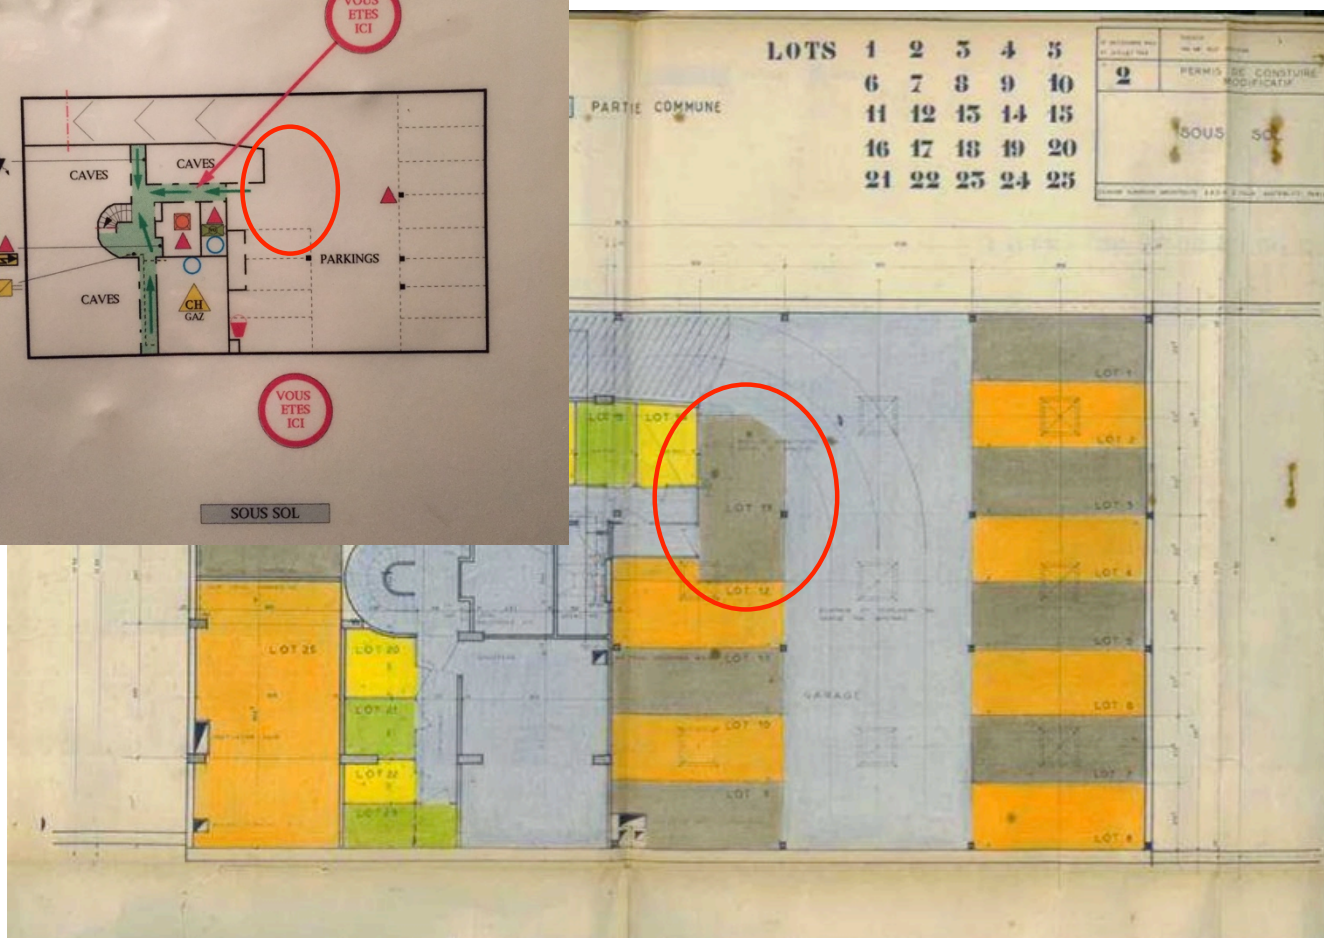
#### 4- Absence de matérialisation de notre lot de parking (n°11)
