# Relatório de Inspeção de Segurança

## VP\_0425\_002 - RI - NR13

Vaso de Pressão: Reservatório de Ar Comprimido Schulz (5)

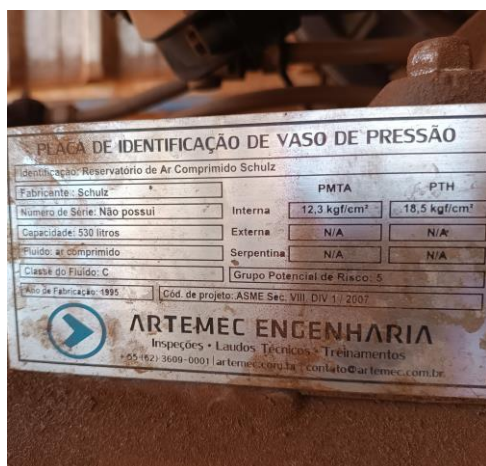
Placa de identificação

➤ Atende integralmente. A placa de identificação existente possui todas as informações exigidas pela NR-13.

- Atende integralmente. A placa de identificação existente condiz com as atuais características do vaso de pressão.

- Atende integralmente. A placa de identificação é indelével, está em local de fácil acesso e bem visível.

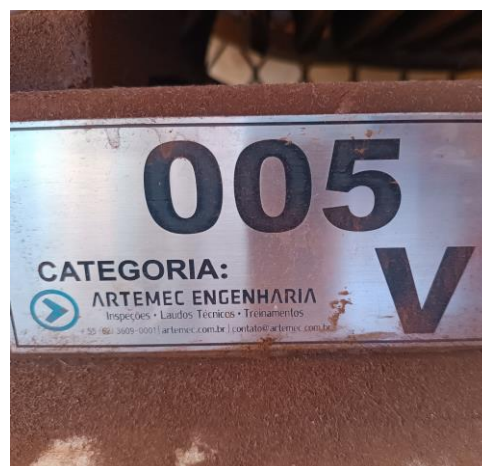
TAG e Categoria

- Atende integralmente. O vaso possui sua categoria e seu número/código de identificação em local visível.

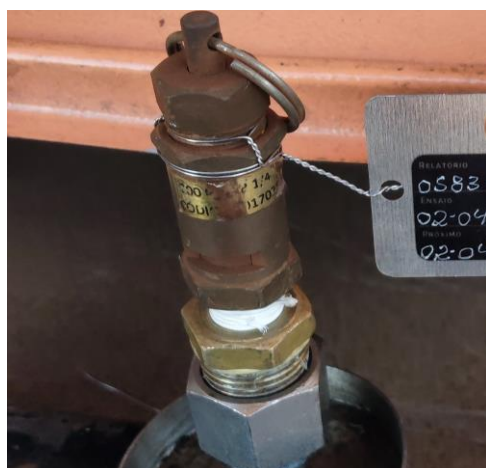
Válvula de segurança 1

- Atende integralmente. O vaso possui válvula de segurança.

- Atende integralmente. O dispositivo possui anel de disparo.

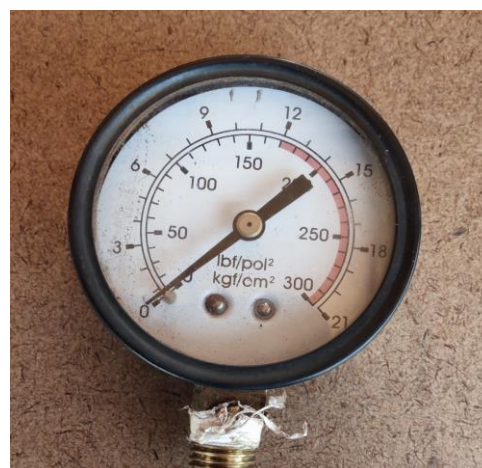
Indicador de pressão

- Atende integralmente. O indicador de pressão está em boa condição operacional.

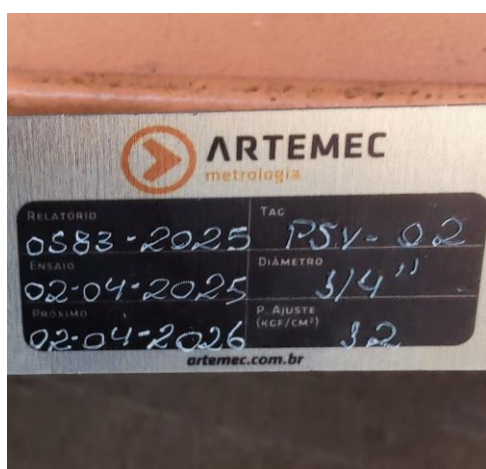
Inspeção/teste da válvula de segurança 1

- Atende integralmente. A válvula de segurança está inspecionada/testada.
- Data de inspeção/teste: 02/04/2025 Data da próxima inspeção/teste: até 02/04/2026
- Certificado de inspeção/teste: 0583/2025

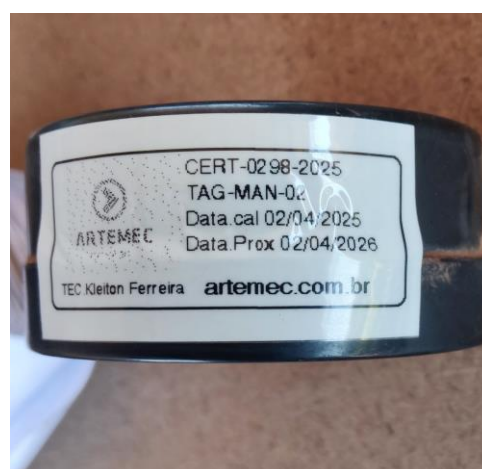
Calibração do indicador de pressão

- Atende integralmente. O indicador de pressão está calibrado.

- Data de calibração: 02/04/2025      Data da próxima calibração: até 02/04/2026
