# 공동주택 사전점검 보고서

HOME INSPECTION REPORT

## 잠실 힐스테이트 101동 101호

시작 2025-10-10 12:26 ~ 종료 2025-10-10 12:43

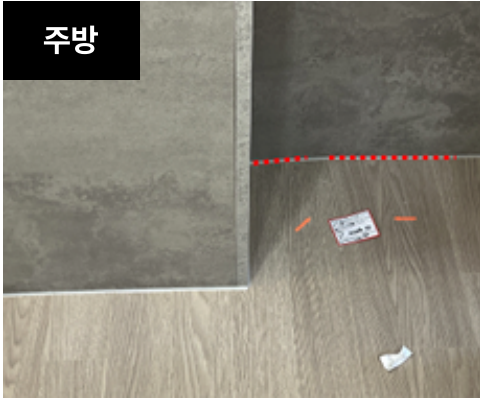
#### 마루 수평불량

주방 아일랜드 식탁 하부의 마루의 시공 불량으로 마루 솟음 하자가 발생했습니다.

공동주택 하자판정 기준 제72조 (바닥구조 조사)

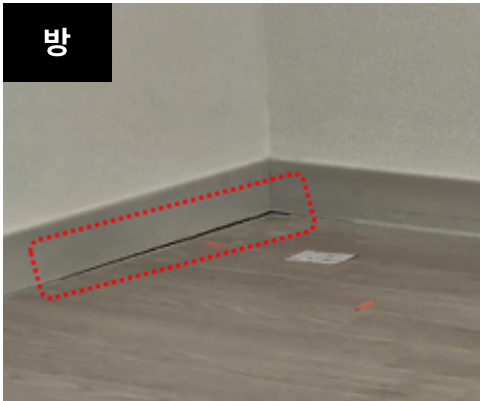
#### 걸레받이 들뜸

온돌마루의 시공불량, 침하 등의 이유로 내장 걸레받이와 마루 간의 들뜸이 발생한 하자입니다.

공동주택 하자판정 기준 제46조 (균열의 조사)

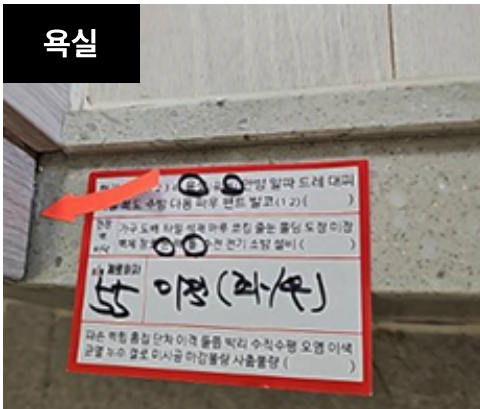
#### 마구리면 마감불량

목창호의 마구리면(문짝의 상하부)은 래핑지 등으로 마감해야 합니다. 단 물을 사용하지 않는 공간 (방)은 부식의 여지가 없으므로 하자가 아닙니다.

공동주택 하자판정 기준 제21조 (목재 창호)

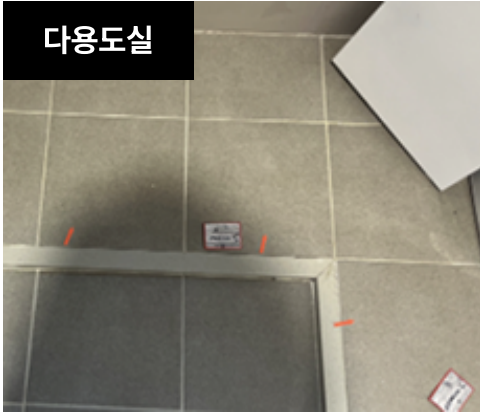
### 타일 들뜸

타일 뒷면의 접착제(몰탈)이 제대로 부착되지 않았습니다.

타일 뒷면의 접착면적이 80%미만 일 경우 하자 단, 모르타르 떠붙임 이외의 공법일 경우 그 표준사용량을 기준 / 공동주택 하자판정 기준 제18조(타일)

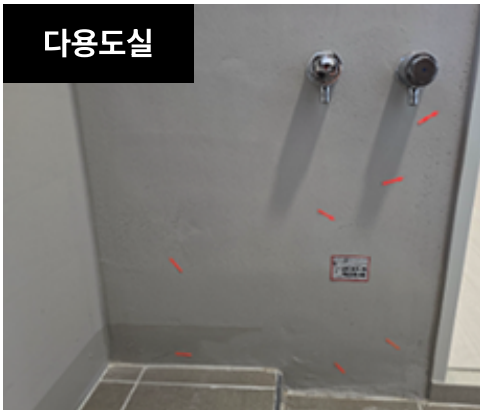
### 도장불량

세대 발코니 등의 도장의 박리, 박락과 함께 도장면의 면불량은 하자입니다.

공동주택 하자판정 기준 제9조(균열의 조사)

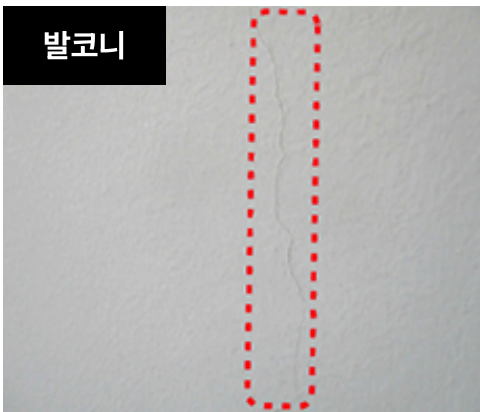
### 크랙

세대 콘크리트 벽체에 균열이 발생한 하자입니다. 통상적으로 0.3mm이하의 미세균열도 하자로 보고 있습니다.

공동주택 하자판정 기준 제9조(균열의 조사)  
서울중앙지방법원 건설감정실무지침서

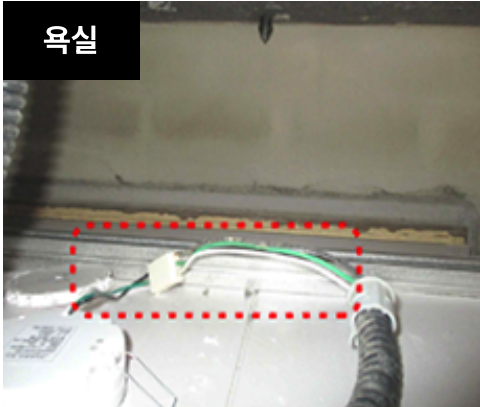
### 가요전선관 결속누락

천장 조명기구에 접속하는 배선에 가요전선관을 배선하지 않고 노출되어 있는 하자입니다.

내선규정 제3320 옥내등 3320 3.2  
천장의 누전사고 등 2차 사고가 발생할 수 있으므로  
가요전선관 내에 전선을 삽입하여 결속해야 합니다

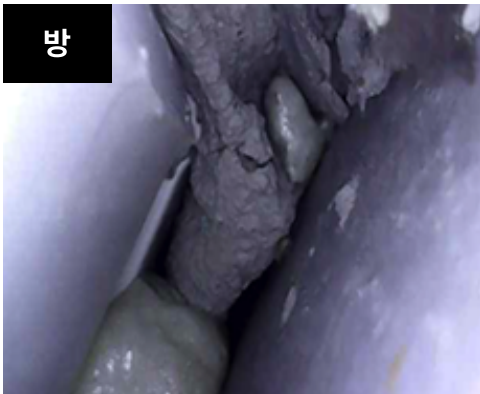
### 창호 사춤불량

창호 내 사춤불량/단열불량으로 인해 창틀떨림을 야기할수 있는 하자입니다. 사진은 창틀에 타공 후 내시경촬영한 것으로 몰탈사춤이 부실하게 시공 되었습니다.

공동주택 하자판정 기준 제9조(균열의 조사)

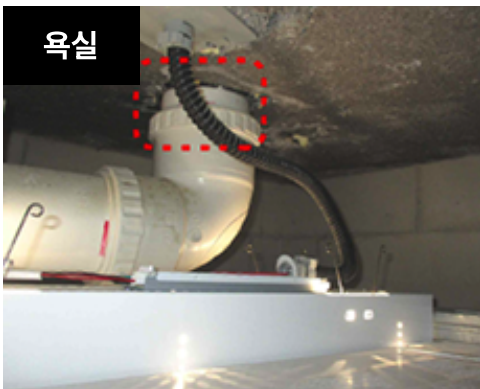
### 배관 주변 사춤불량

배관 주위 충진이 이루어지지 않은 하자입니다. 이로인해 소음, 진동전달 등의 2차 하자가 우려됩니다.

건축물의 피난, 방화구조등의 기준에 관한 규칙  
제14조 2항의 2

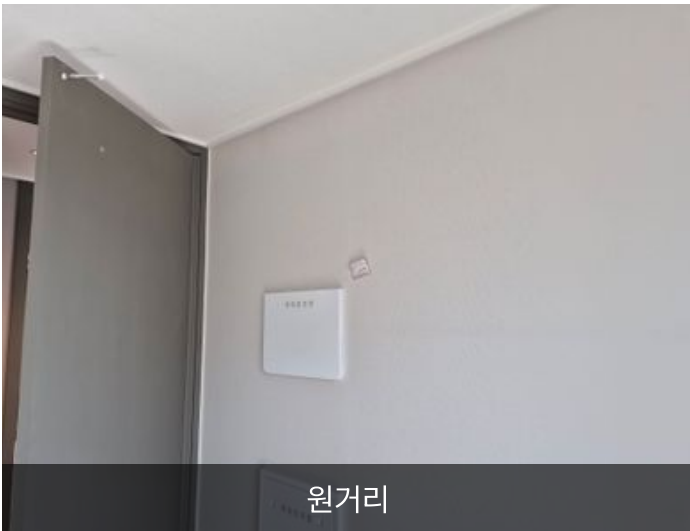
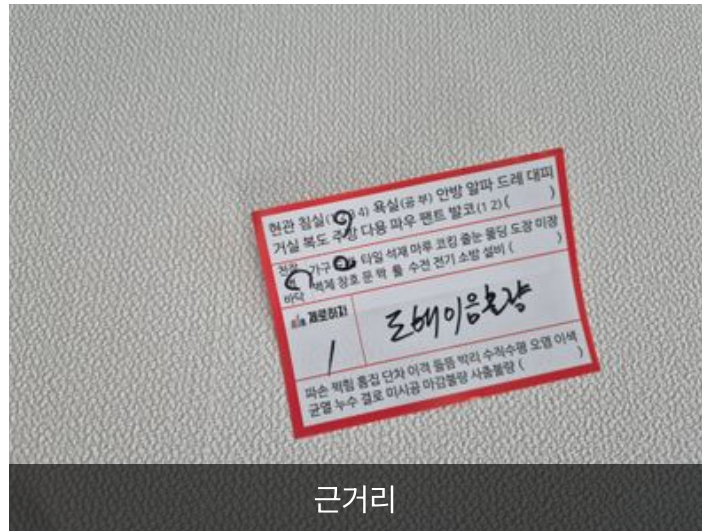
## #1 현관

벽 - 도배 - 이음불량

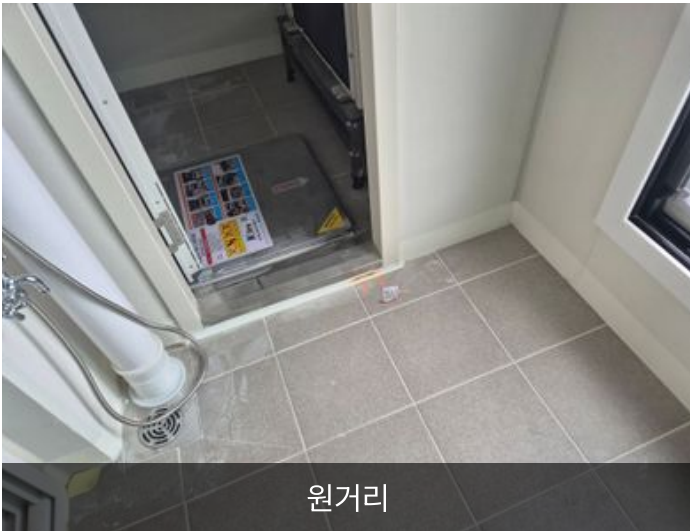
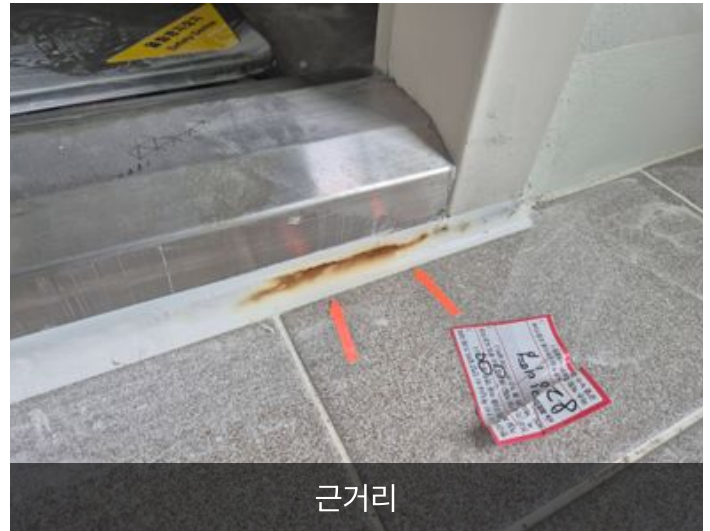
### #2 현관

바닥 - 기타 - 기타

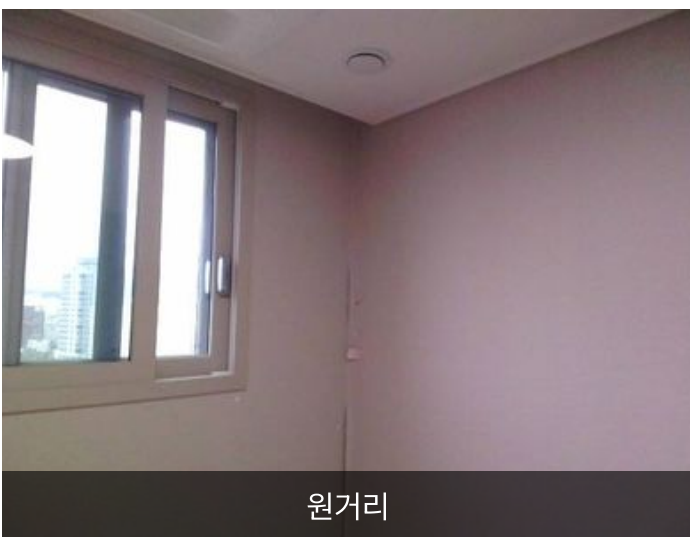
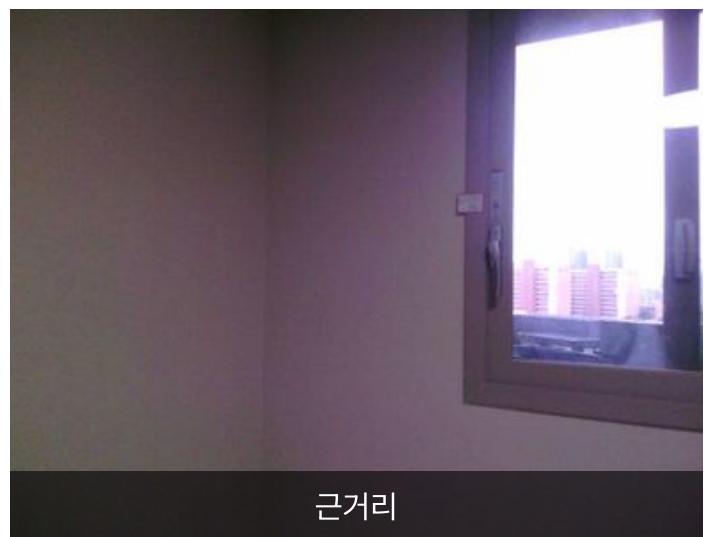
### #3 공동욕실

벽 - 배관 - 소음

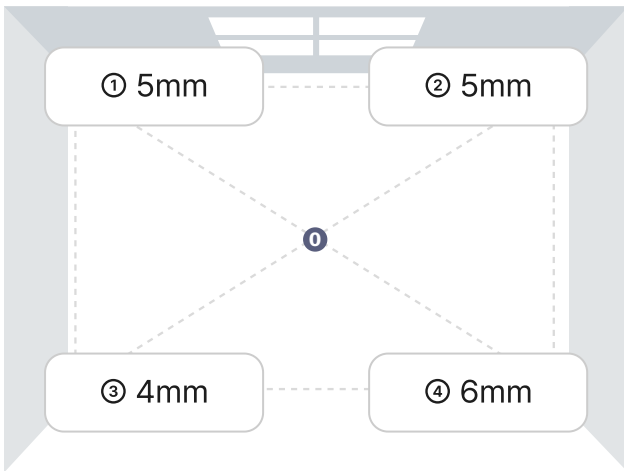
거실

양호

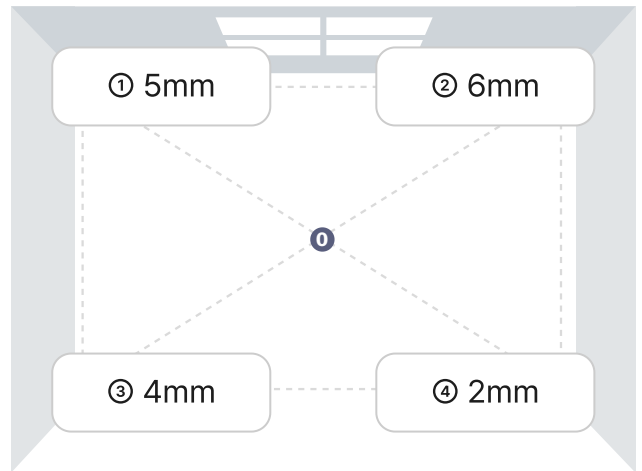
주방

양호

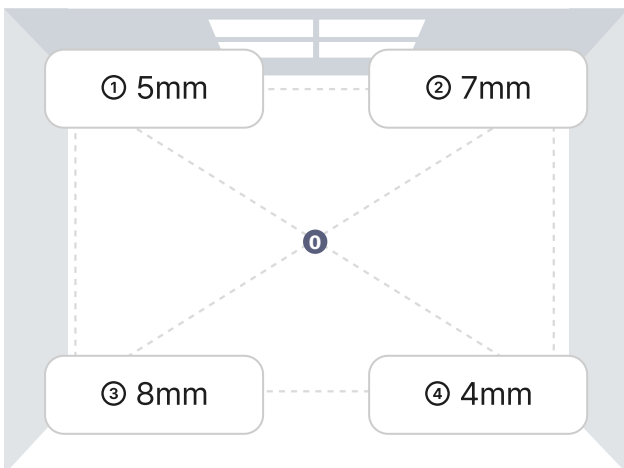
방1

양호

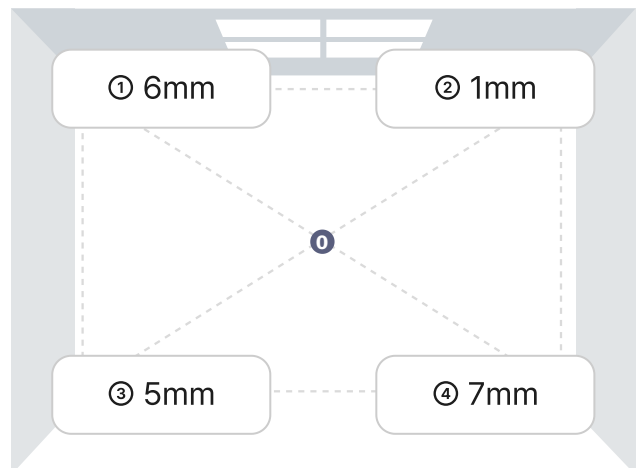
방2

양호

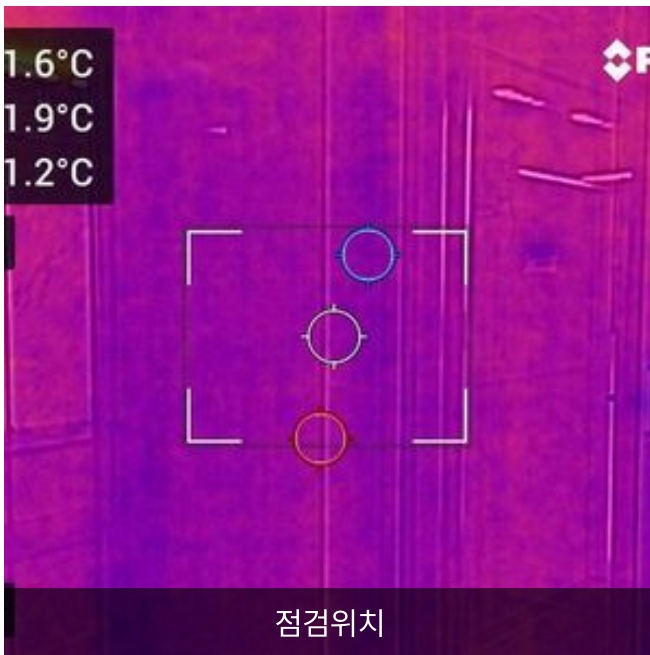
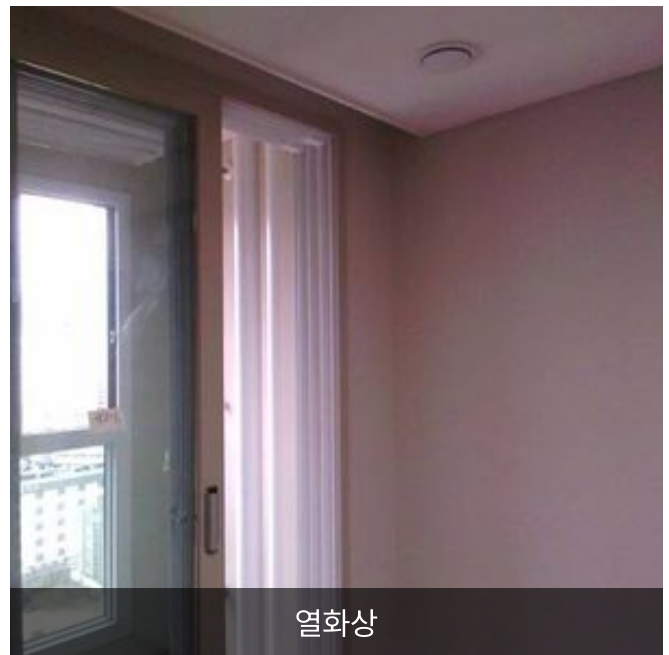
거실(좌)

이상없음

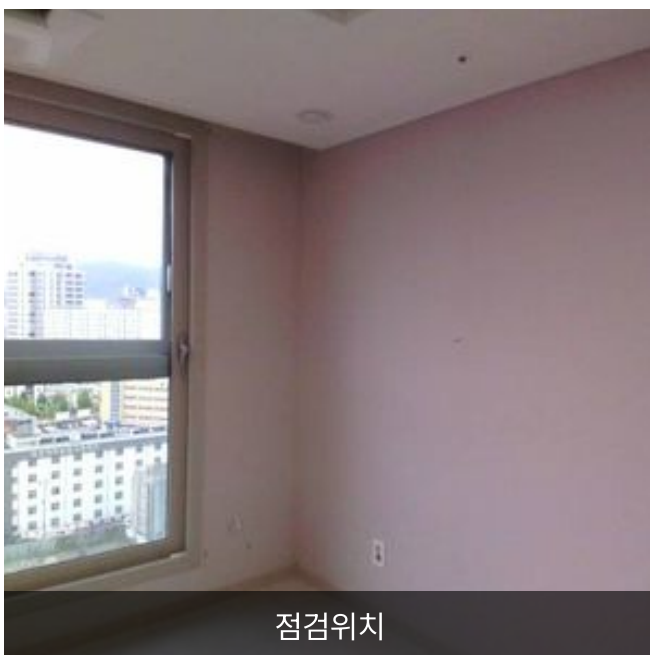
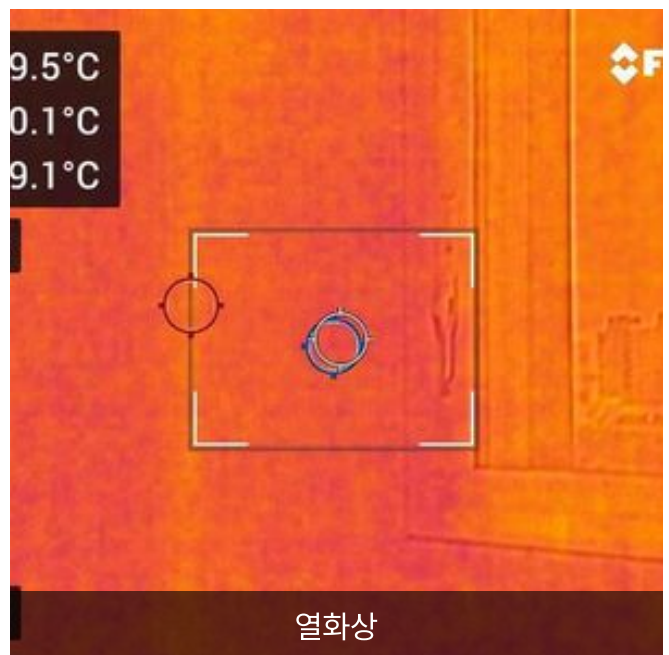
거실(우)

이상없음

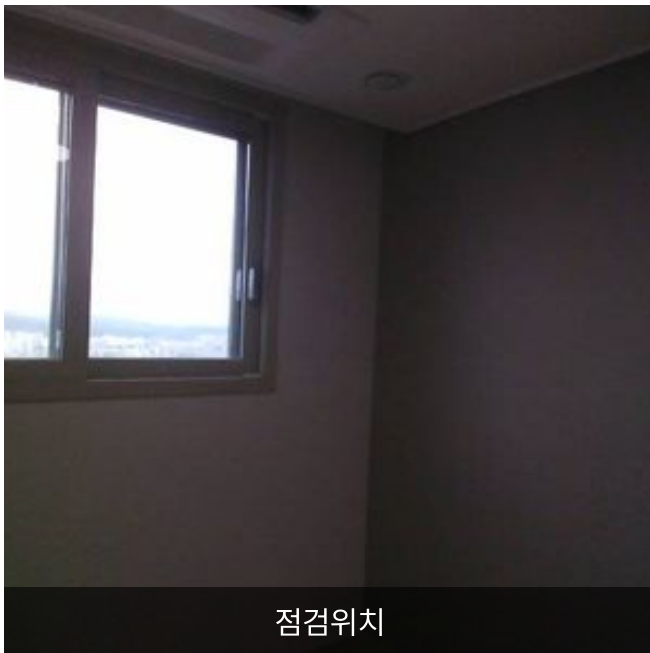
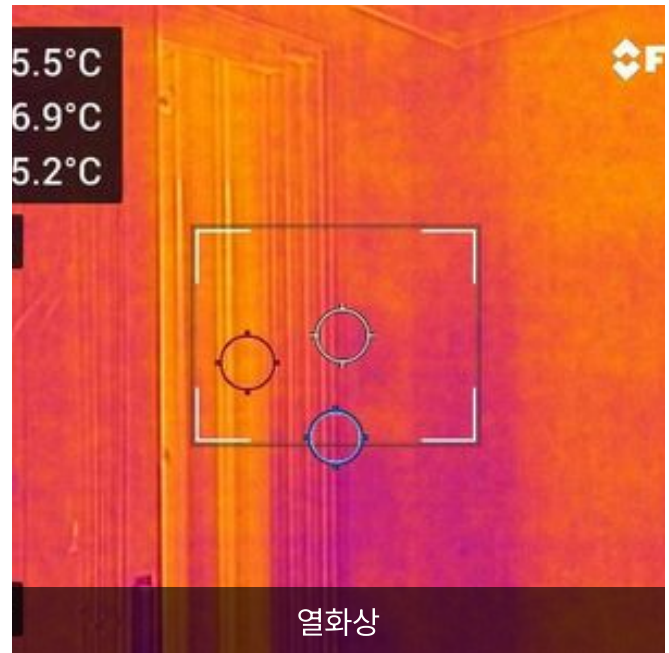
방1(좌)

이상없음

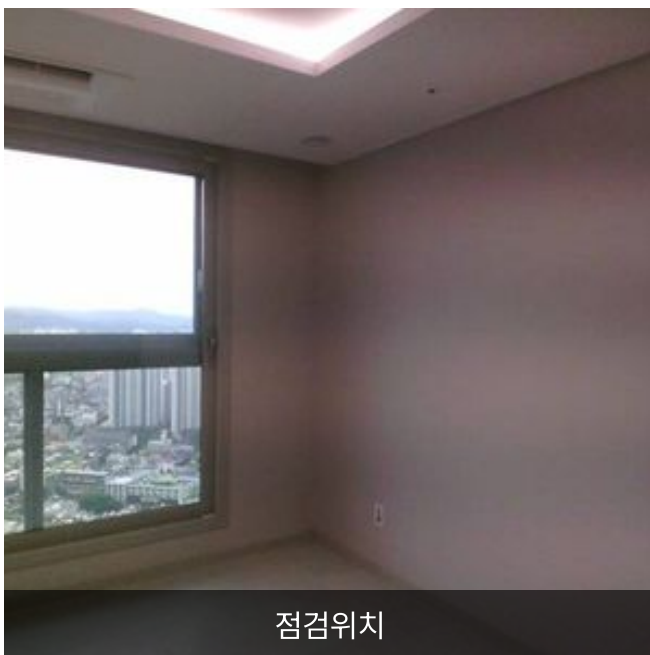
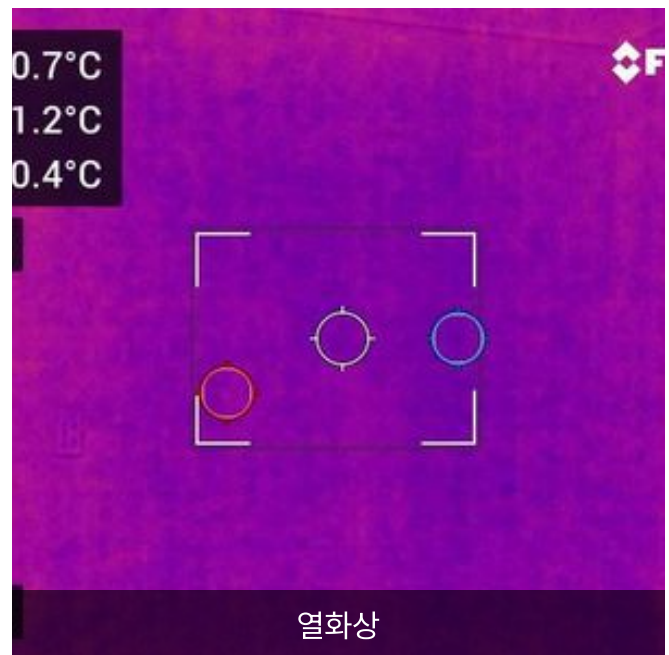
방1(우)

이상없음

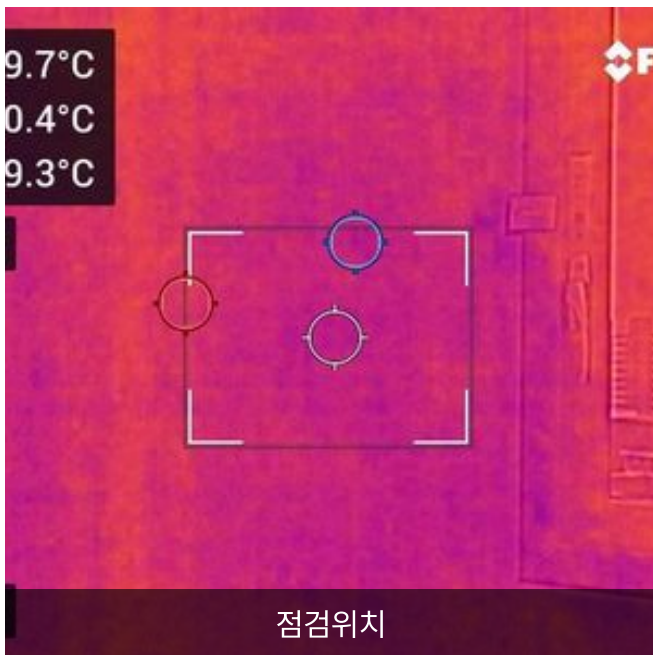
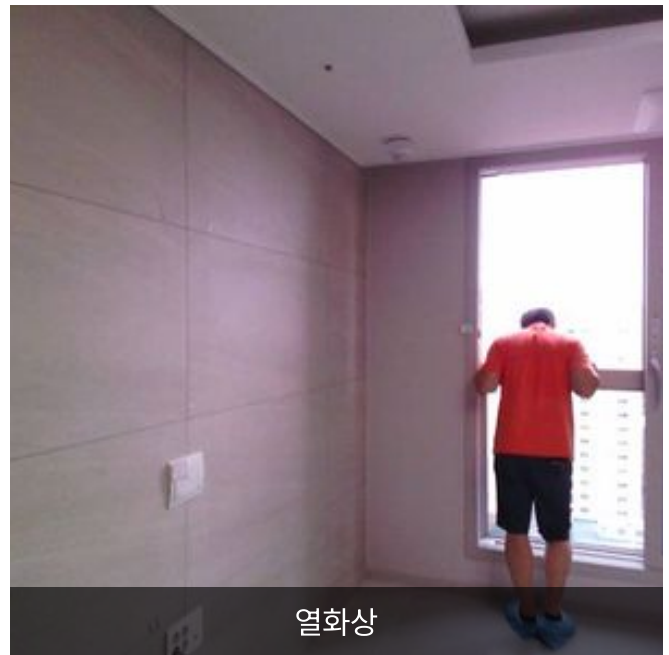
방2(좌)

이상없음

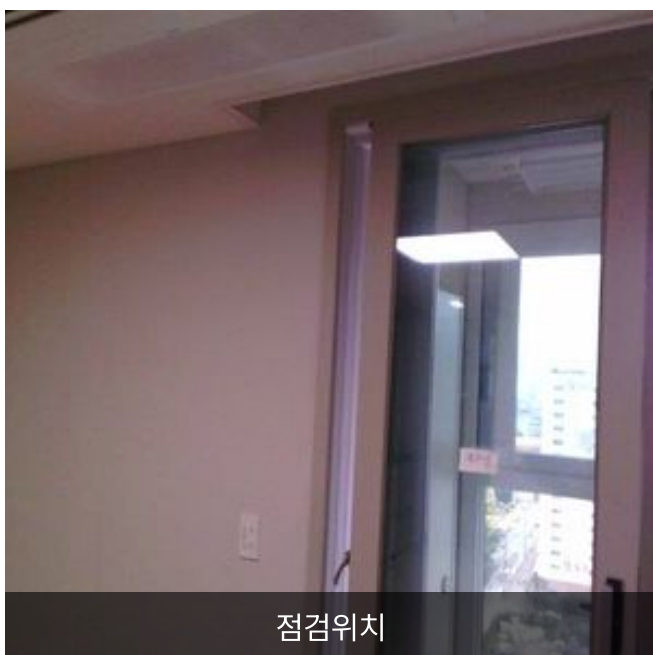
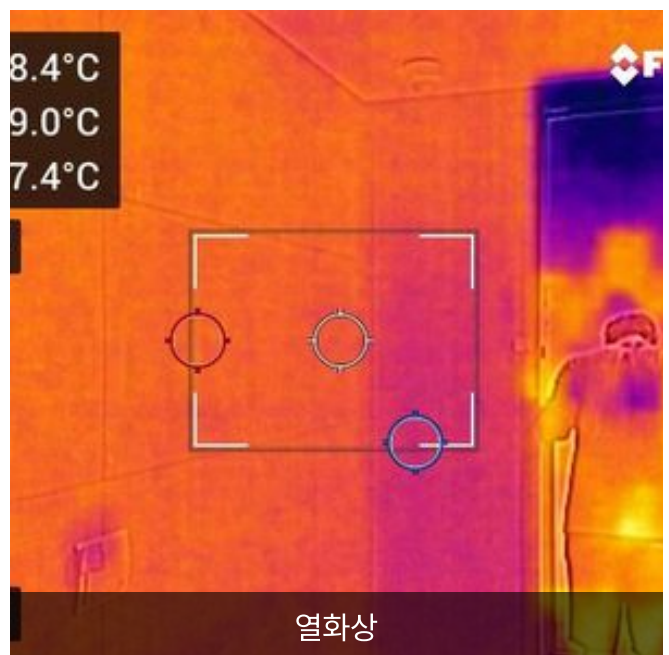
방2(우)

이상없음

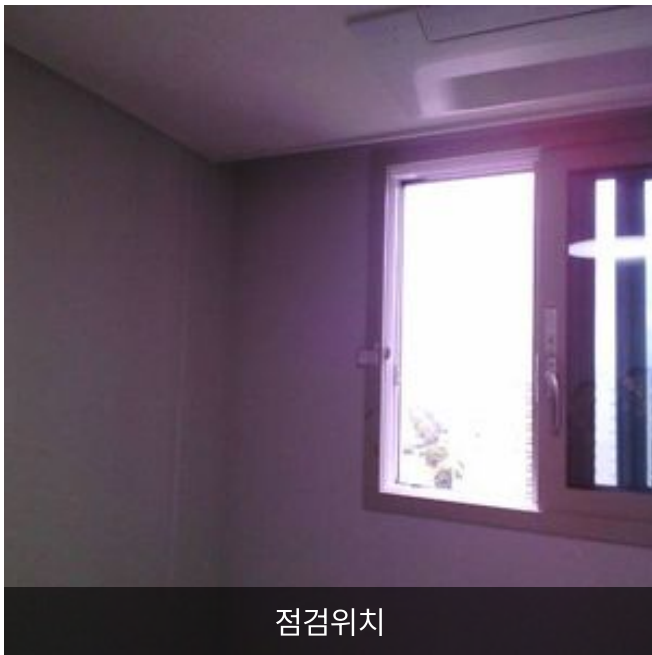
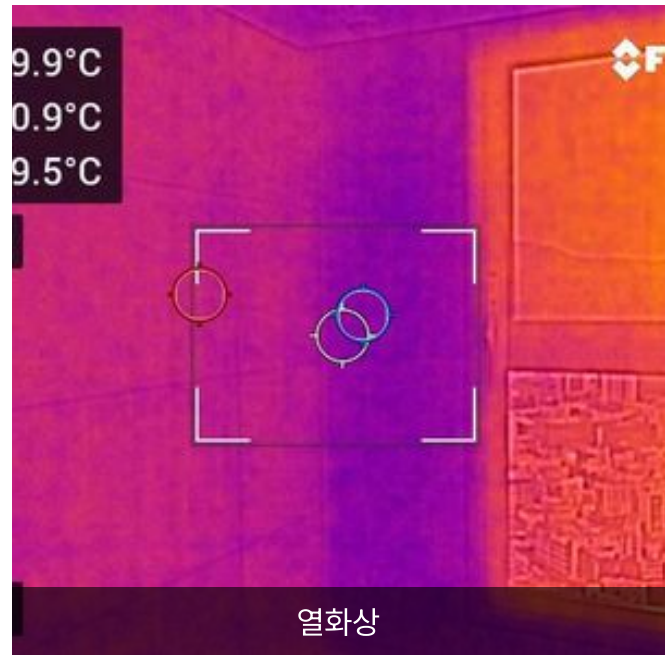
방3(좌)

이상없음

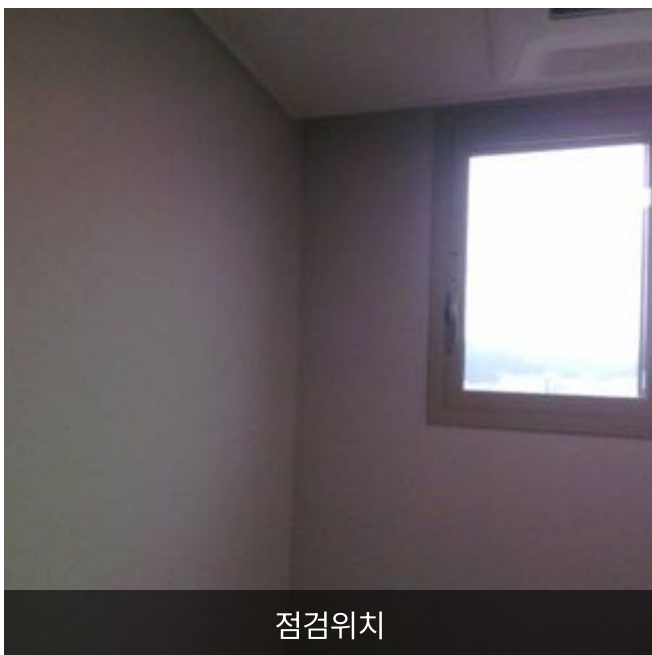
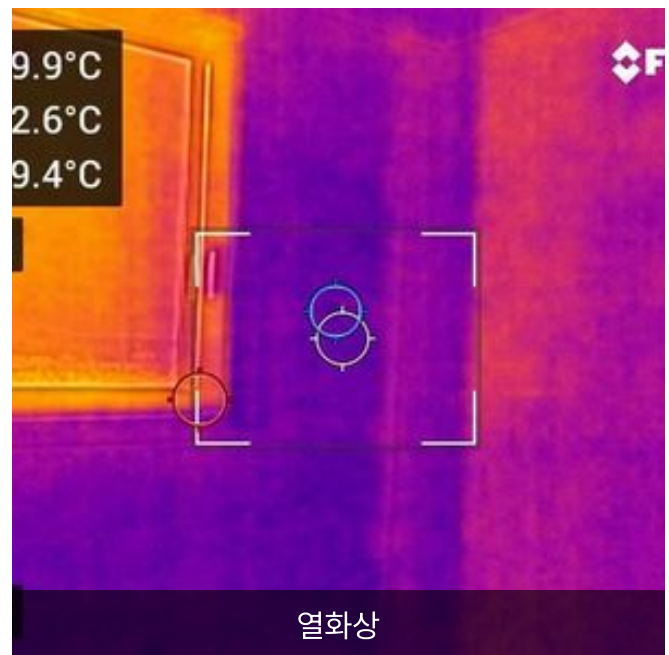
방3(우)

이상없음

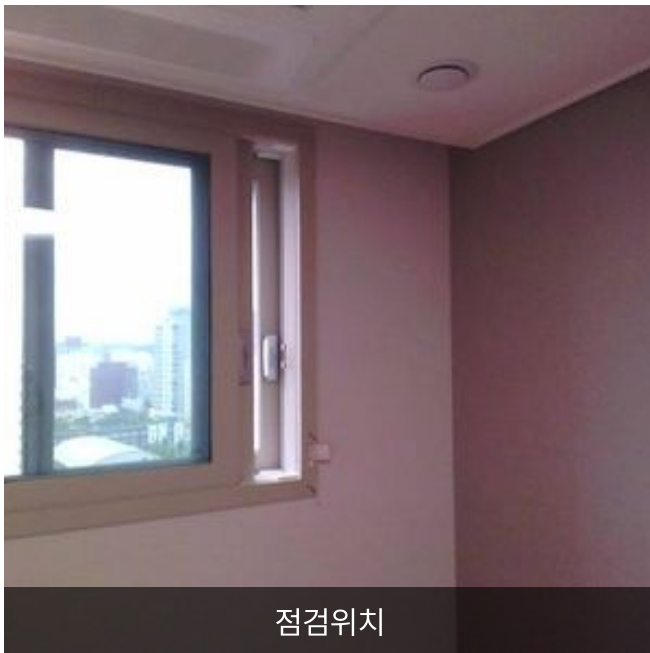
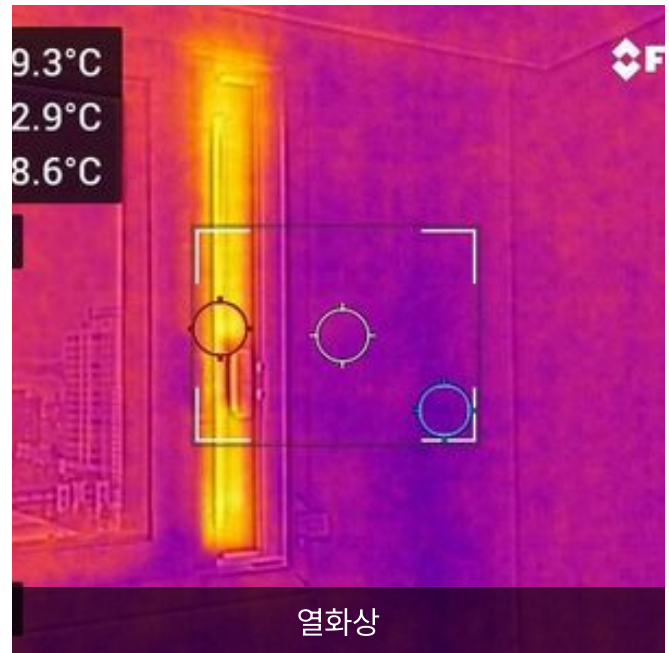
주방(좌)

이상없음

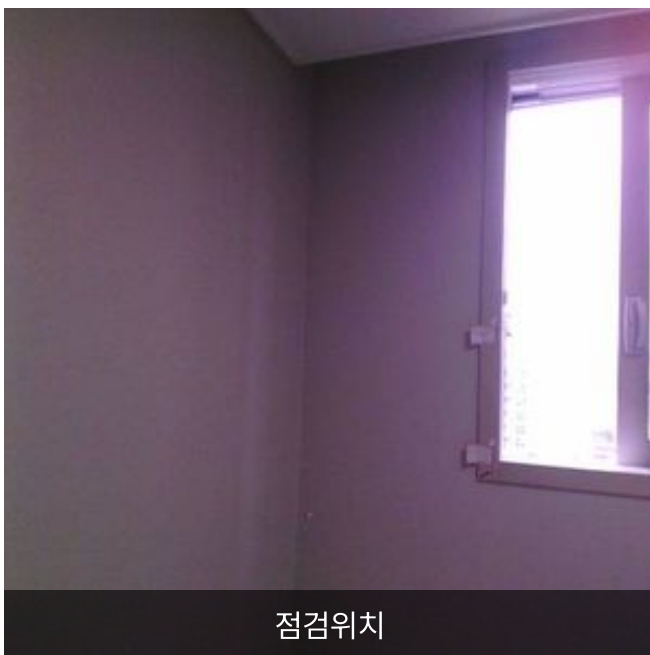
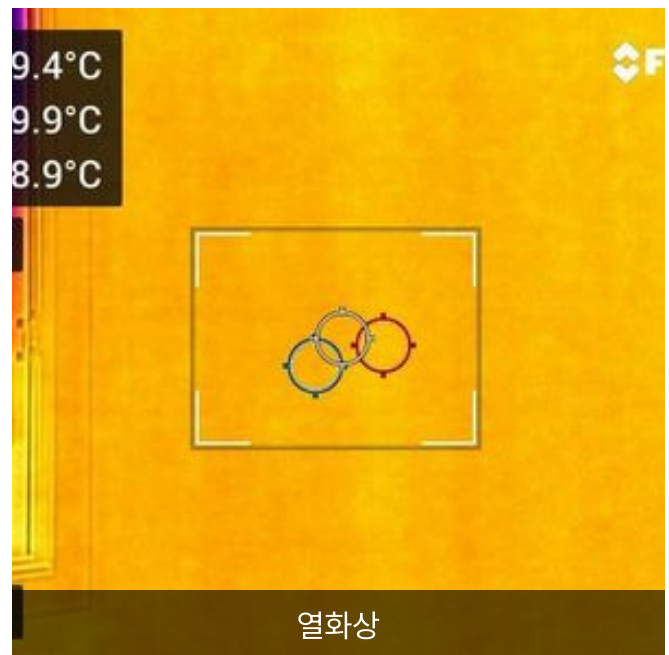
주방(우)

이상없음

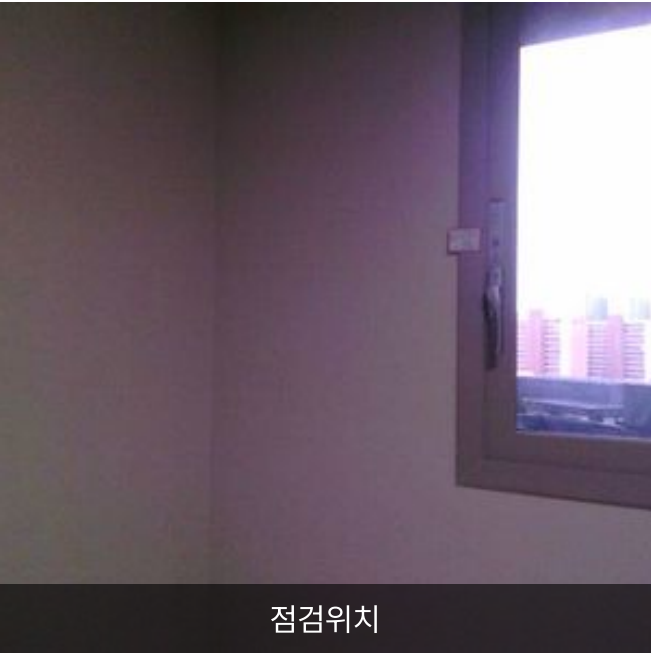
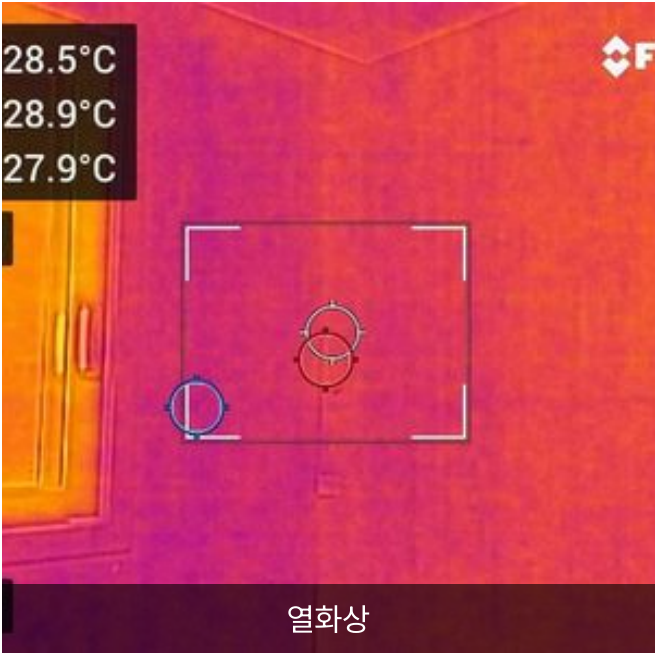
거실(좌)

이상없음

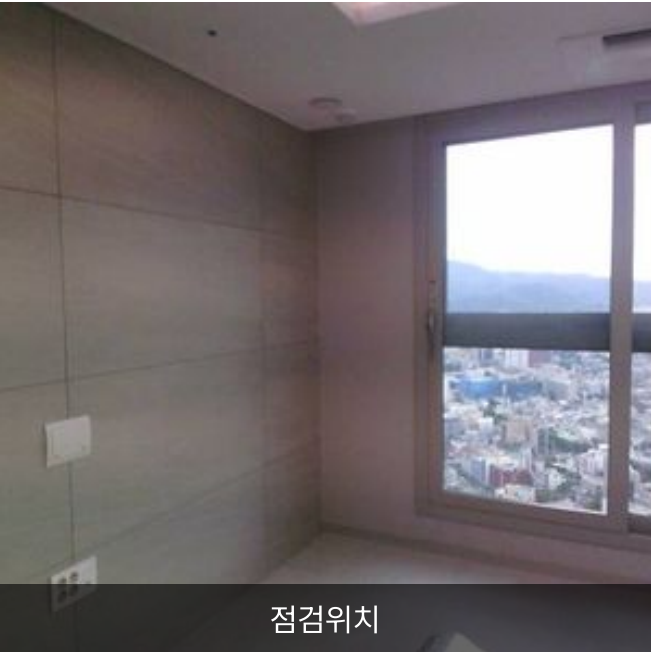
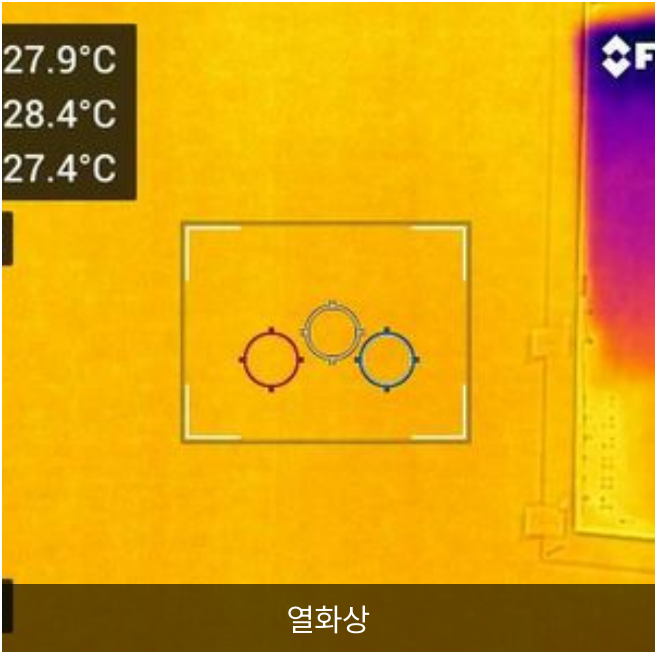
거실(우)

이상없음
