Norrbottens
museum

Rapport 2020:17

Rivningsdokumentation, Kiruna stadshus

Dokumentation av rivningen av Kirunas gamla stadshus,
Kiruna kommun, Norrbottens län.

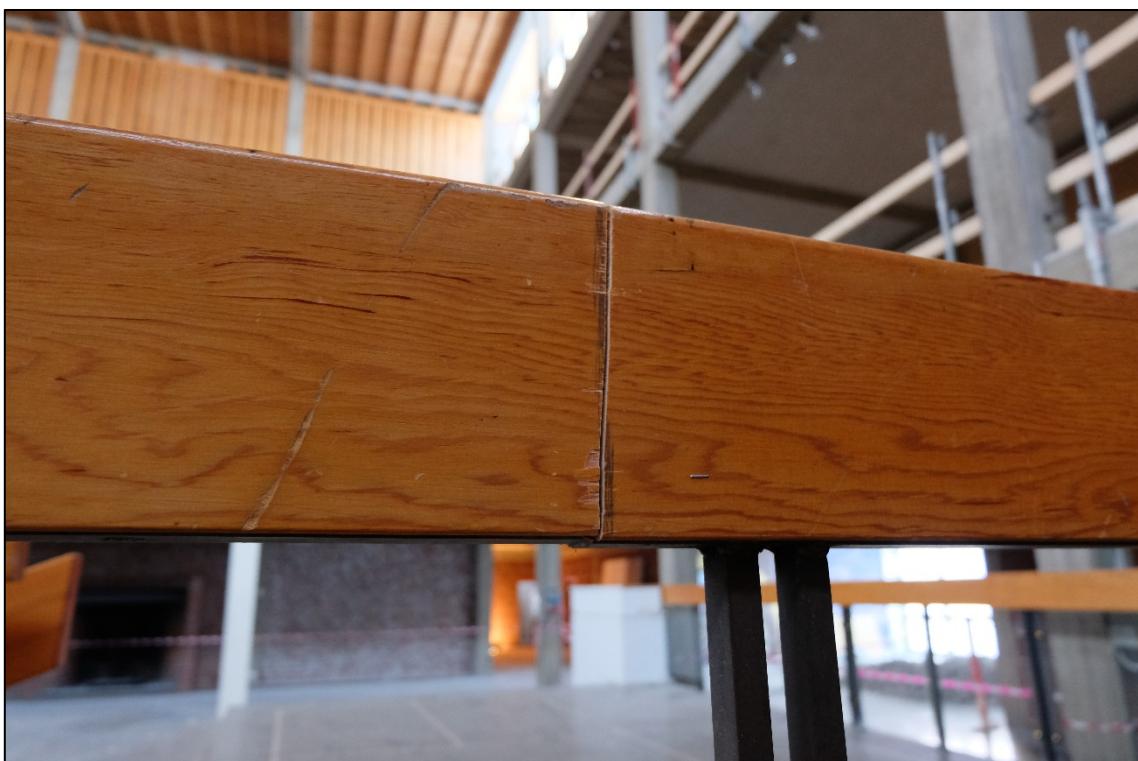
Figur B2. Talarstolen och trappräcket var i ett stycke. Därför fick räcket kapas med marginal. © Norrbottens museum. Fotograf: Marcus Bengtsson.

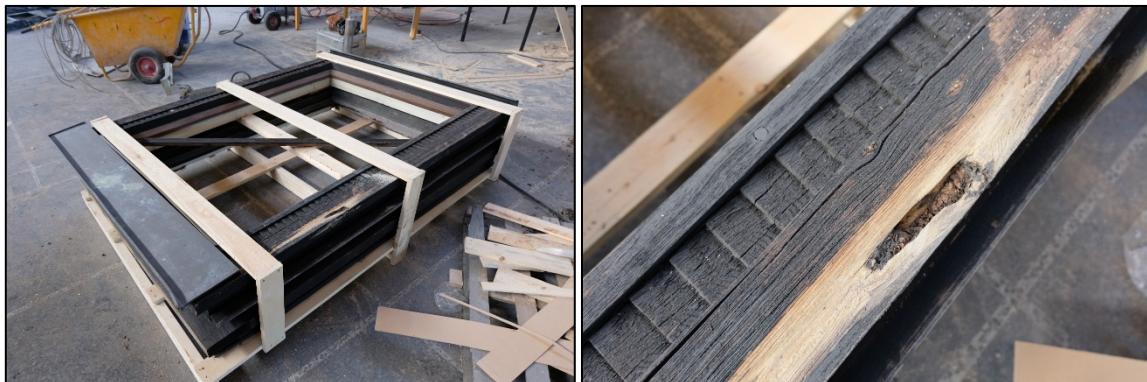
Tidigare har det vida antagits att dessa är i koppar. Vid närmare inspektion visade det sig vara trä. Fönstret vid kommunstyrelsen hade inte stängts ordentligt och slogs upp vid en storm. Skadan var begränsad till att enbart glaset hade krossats. Glaset var ett 3 mm floatglas utan något större kulturhistorisk värde, därav anses skadan vara av ringa betydelse.

Figur C1 till vänster. Figur C2 till höger. De särskilda fönsteromfattningarna i trä. Förutom en skada och ett allmänt uttorkat tillstånd var dessa i mycket gott skick. © Norrbottens museum. Fotograf: Marcus Bengtsson.

I skrivande stund avses fönsteromfattningarna användas som ramar för speglar, för att sedan placeras som en del av den konstnärliga utsmyckningen i Ungdomens hus.

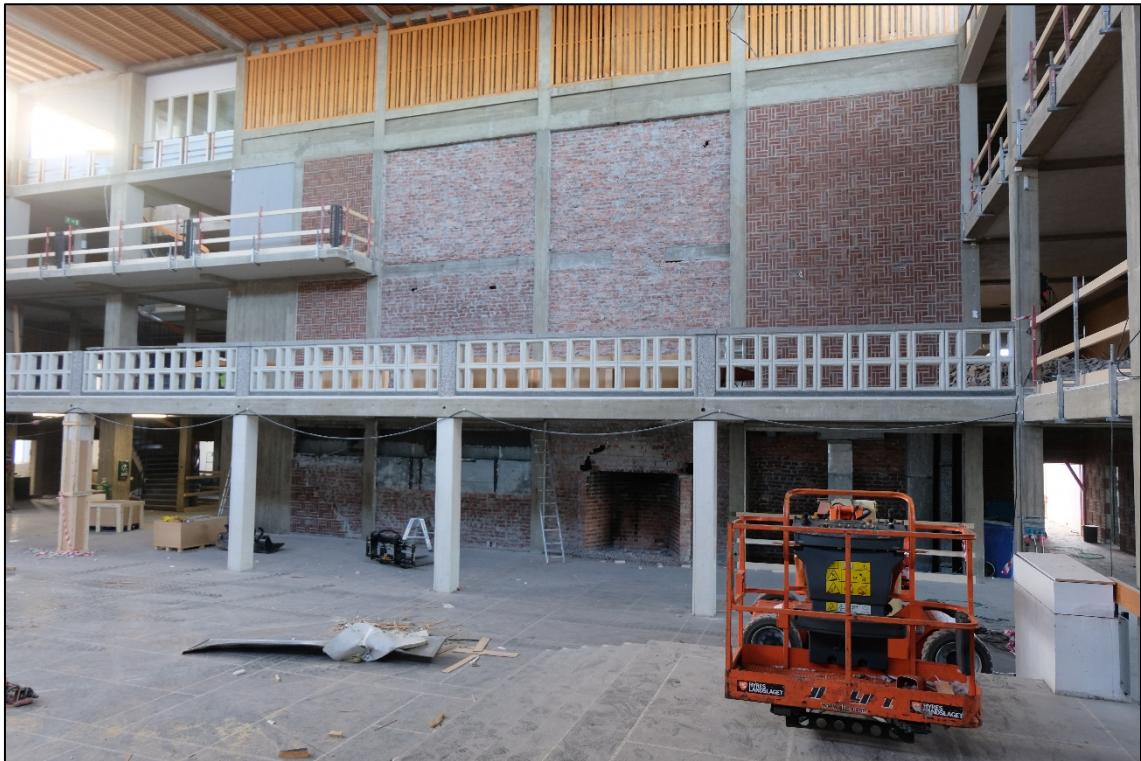
Figur E2. Bakomliggande tegelparti var inte mönstermurat, men hade samma tegelkvalité. Detta vittnar om en oerhört hög ambitionsnivå gällande materialval. © Norrbottens museum. Fotograf: Marcus Bengtsson.

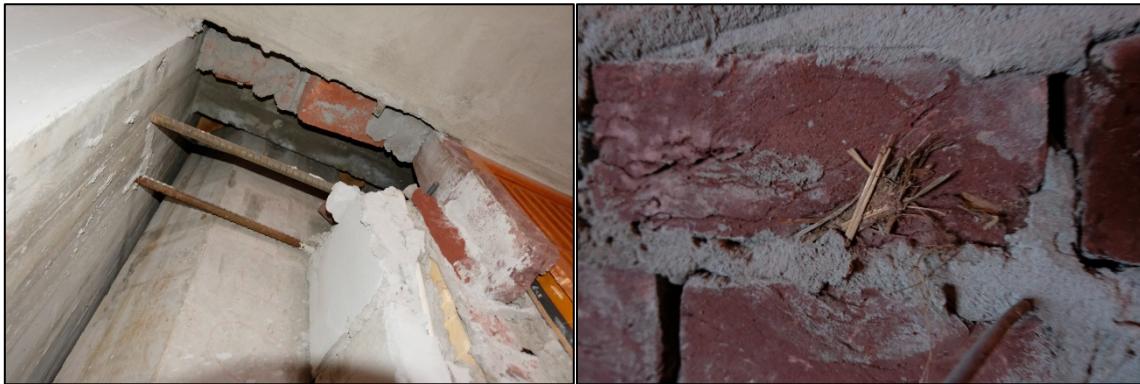
Figur E9 till vänster. Figur E10 till höger. Med armeringsjärn kunde tegelmurningen förstärkas även in i betongkonstruktionen. Lite halm kunde synas i bruket på en plats. Varifrån detta kom är dock oklart. © Norrbottens museum. Fotograf: Marcus Bengtsson.

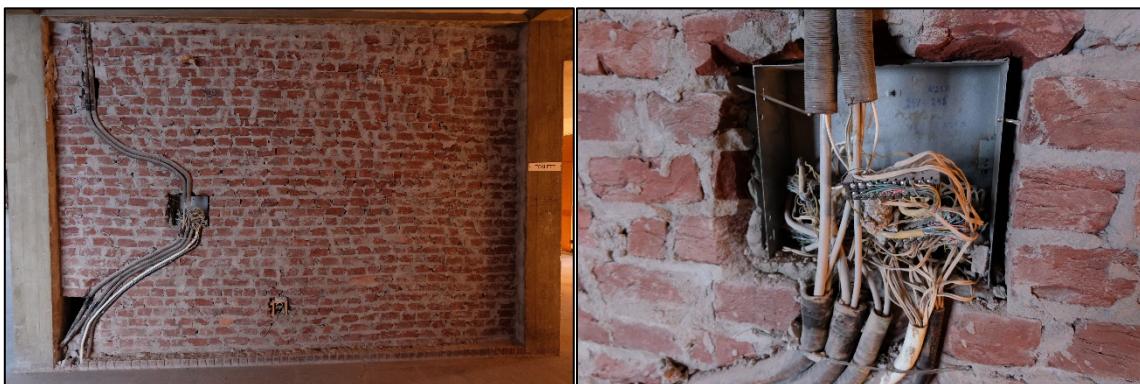
Figur E11 till vänster. Figur E12 till höger. Dragning av el har gjorts mellan skalmurarna. För kopplingsdosor har dock den inre muren få ge vika. © Norrbottens museum. Fotograf: Marcus Bengtsson.

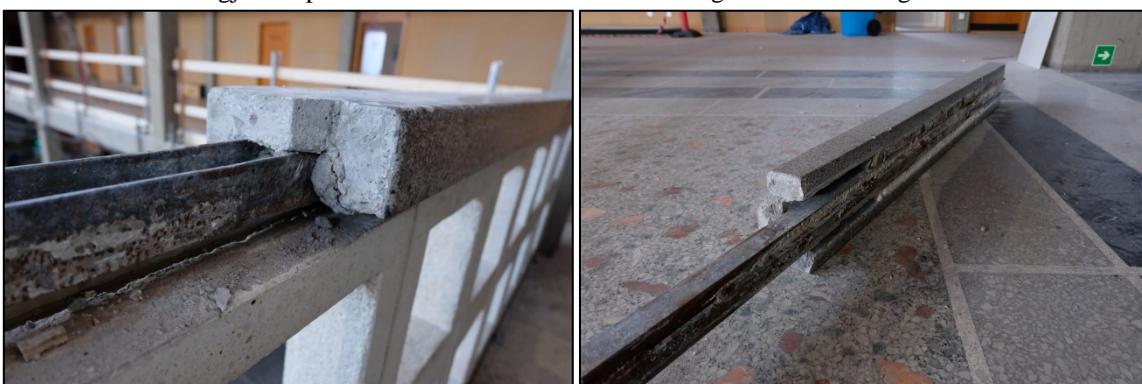
Figur F2 till vänster. Figur F3 till höger. Tillvägagångssätt för demontering var oklar. Olika sätt prövades, bland annat att lyfta av terrazzon tillsammans med sin fatgjutna skena. © Norrbottens museum. Fotograf: Marcus Bengtsson.

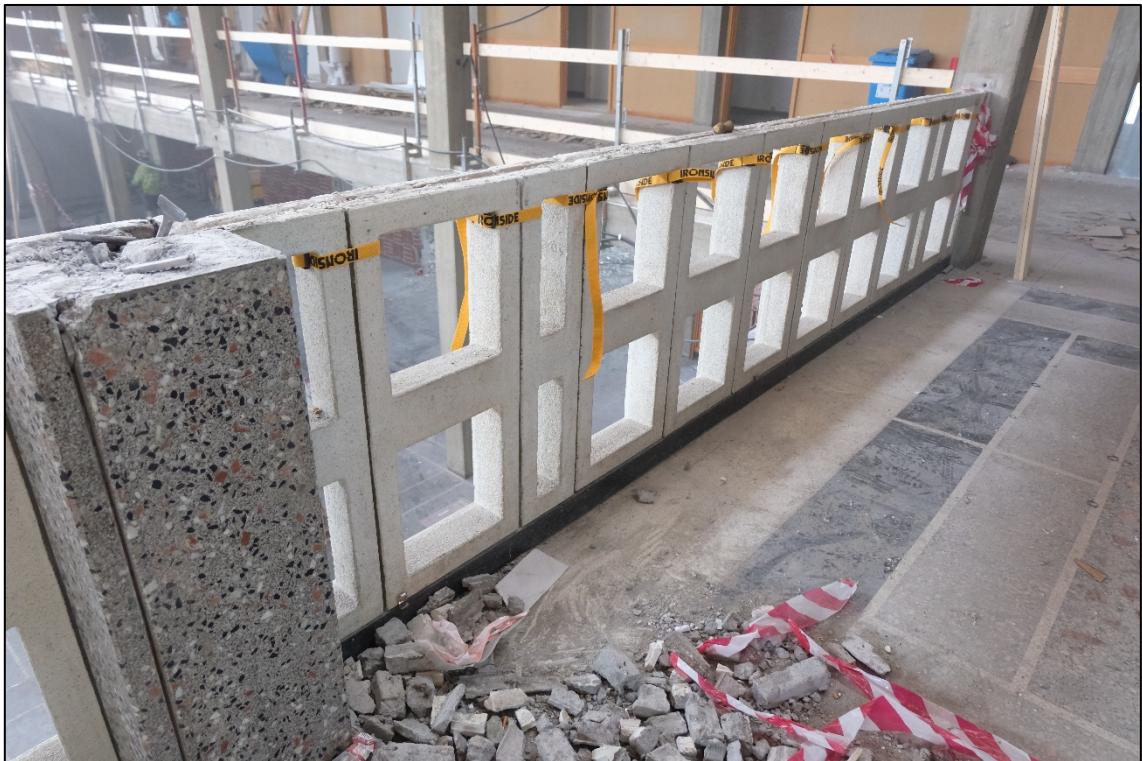
Figur F5. Överstycken på räckena demonterade. Sektionerna fick hållas ihop med remmar för att inte falla isär.
© Norrbottens museum. Fotograf: Marcus Bengtsson.

Det upptäcktes tidigt att det fanns sprickor i överliggaren på räckena och vik. kommunantikvarie kontaktades för att ta ställning till nedmonteringen. Fogar sågades först upp för hand med multisåg, demontering utfördes med handkraft.

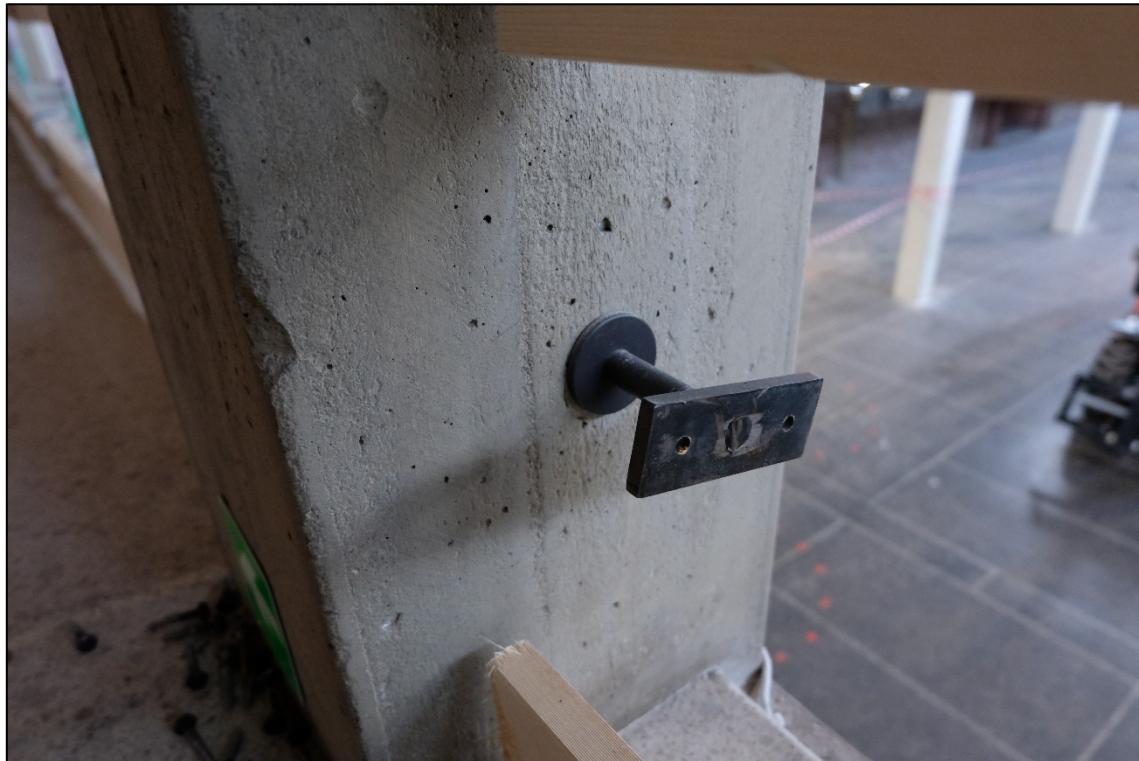
Figur G2. De gamla infästningarna för räckena var djupt ingjutna i betongstommen och valdes därmed bort. Vid återanvändning av räckena kommer i så fall nya infästningar att göras. © Norrbottens museum. Fotograf: Marcus Bengtsson.

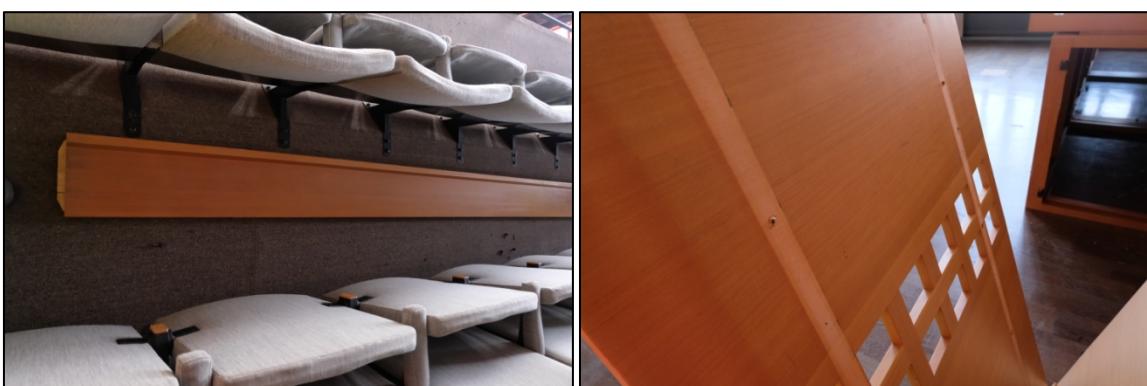
Figur H2 till vänster. Figur H3 till höger. Med åren har trävärvet mörknat på grund av solljuset. Ursprungligen var träet ljusare vilket kan synas bakom de gamla infästningarna. © Norrbottens museum. Fotograf: Marcus Bengtsson.

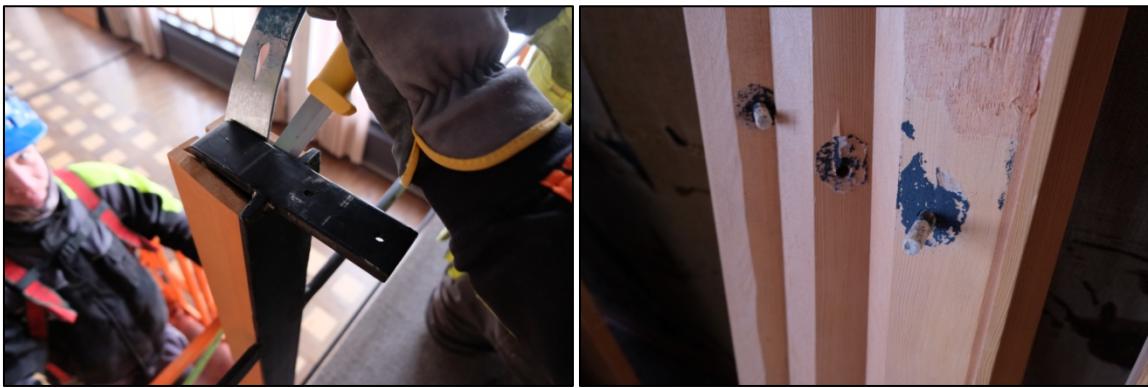
Figur H4 till vänster. Figur H5 till höger. Pelarna var sammansatta av två delar, pluggade och trälimmade. © Norrbottens museum. Fotograf: Marcus Bengtsson.

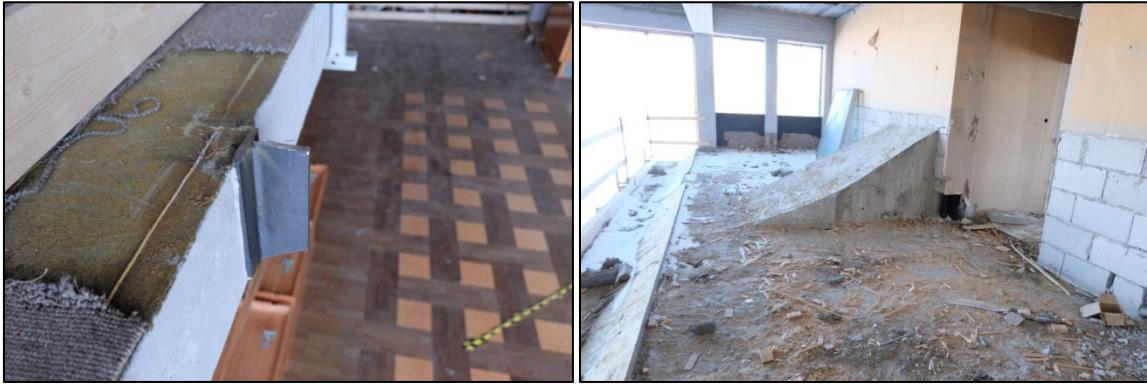
Figur H9 till vänster. Figur H10 till höger. Då infästningen var fastgjuten i betongen togs beslutet att kapa infästningarna i nederkant. © Norrbottens museum. Fotograf: Marcus Bengtsson.

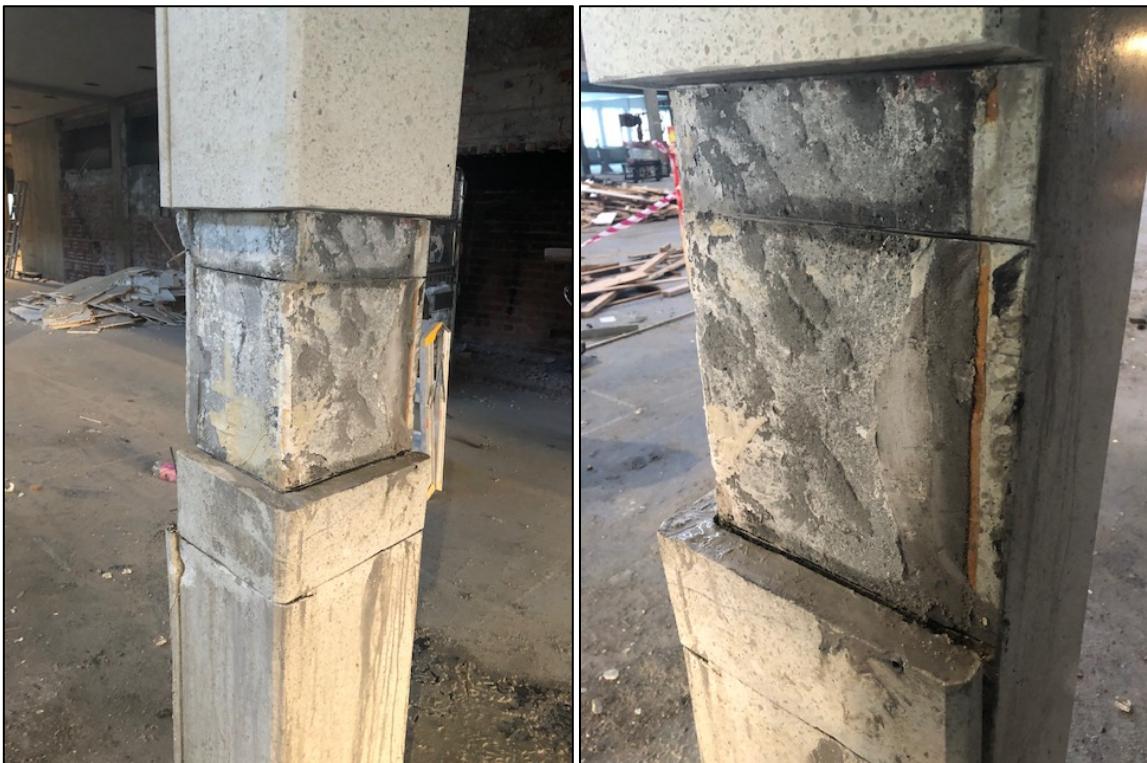
Terrazzon var armerad med najtråd och påklistrad på betongpelarna. Varje pelare hade två terrazzoelement som löpte kring varsitt hörn.

Figur J2 till vänster. Figur J3 till höger. Pelarna var inklädda i terrazzo. Istället för att spara dem i sin helhet togs materialprov. Då dessa togs blottades även hur dessa var monterade. © Norrbottens museum, LTH Traktor.

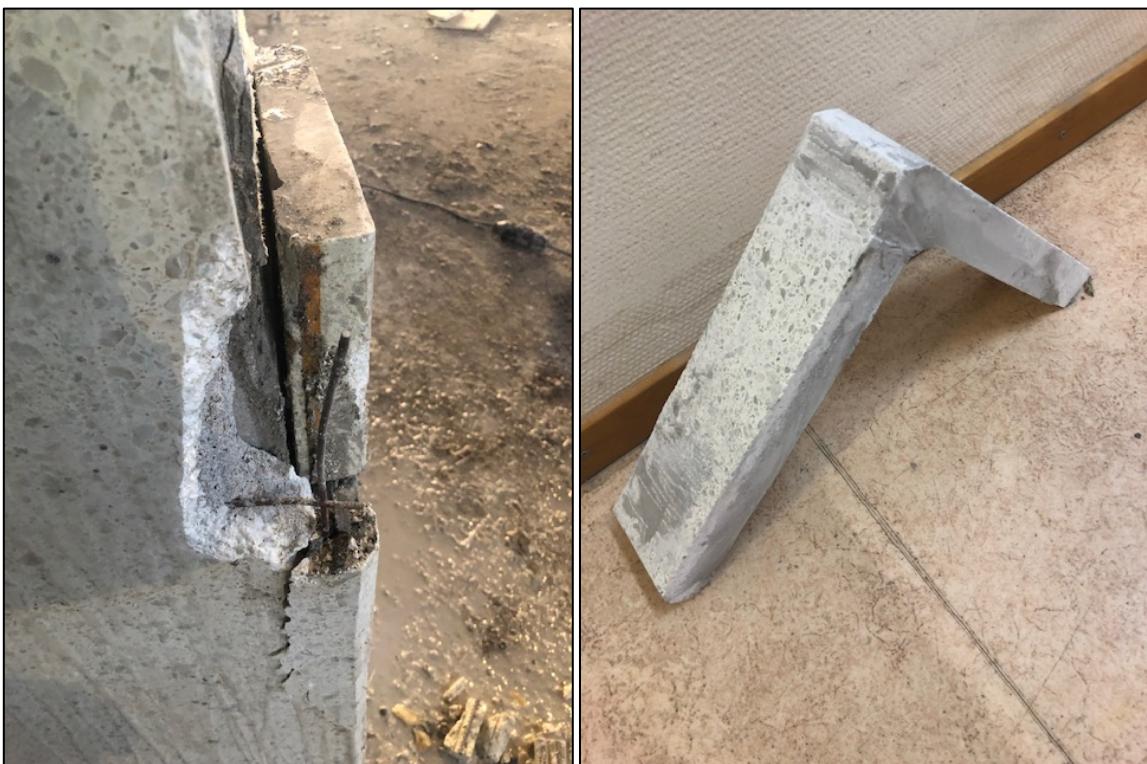
Figur J4 till vänster. Figur J5 till höger. Förutom att terrazzon vara förstärkt med najtråd kunde det även klargöras att dessa klistrats fast med bruk. © Norrbottens museum, LTH Traktor. Fotograf: Johan Helin.

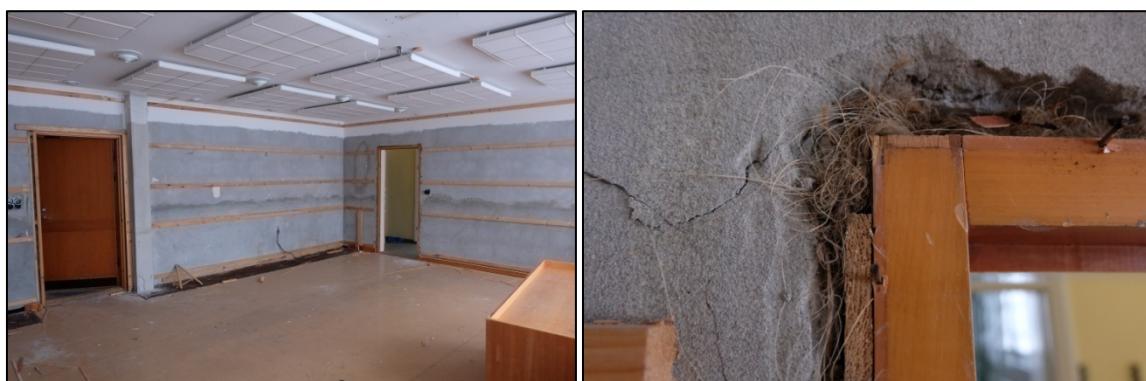
Figur K5 till vänster. Figur K6 till höger. När paneler och foder plockats ned kunde det konstateras att karmarna drevats med lin. © Norrbottens museum. Fotograf: Marcus Bengtsson.

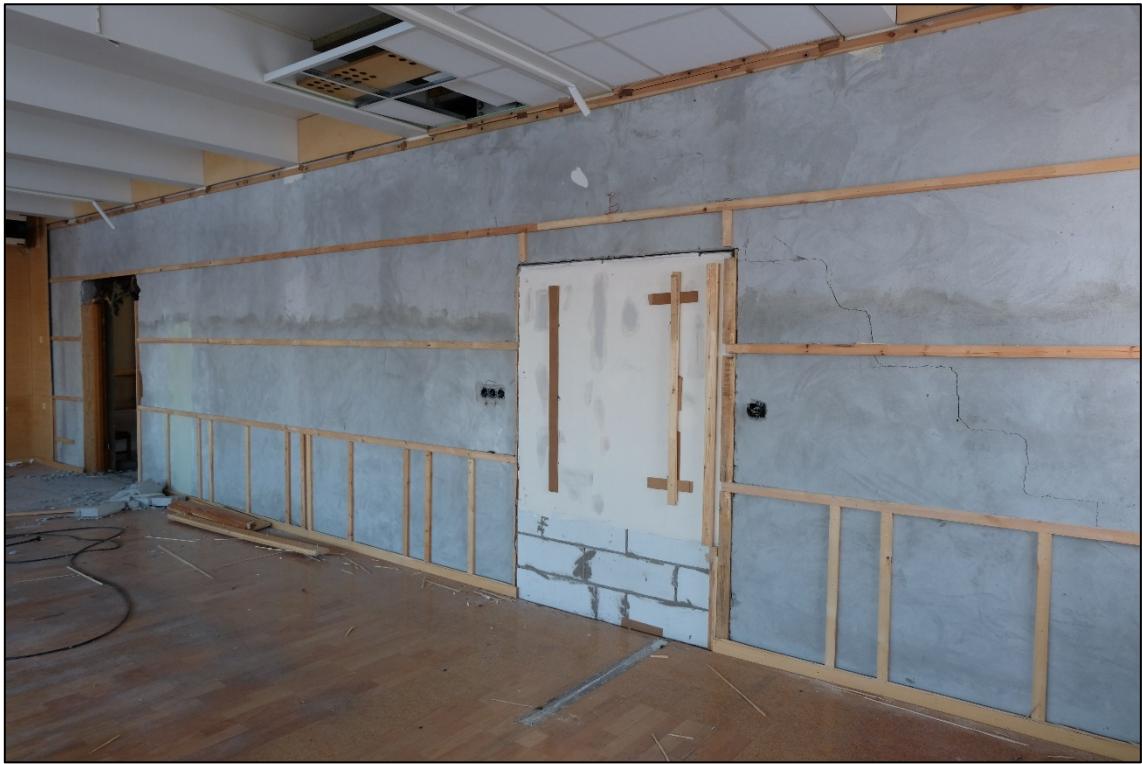
Panelerna var mycket enkla att demontera då dessa var monterade på bakomliggande ribbor och satt fast i varandra med ett smäckert not- och fjädersystem. Små sättningsskador kunde utläsas bakom den flätade panelen.

Figur L4. Sättningar kunde synas i stommen bakom panelen. © Norrbottens museum. Fotograf: Marcus Bengtsson.

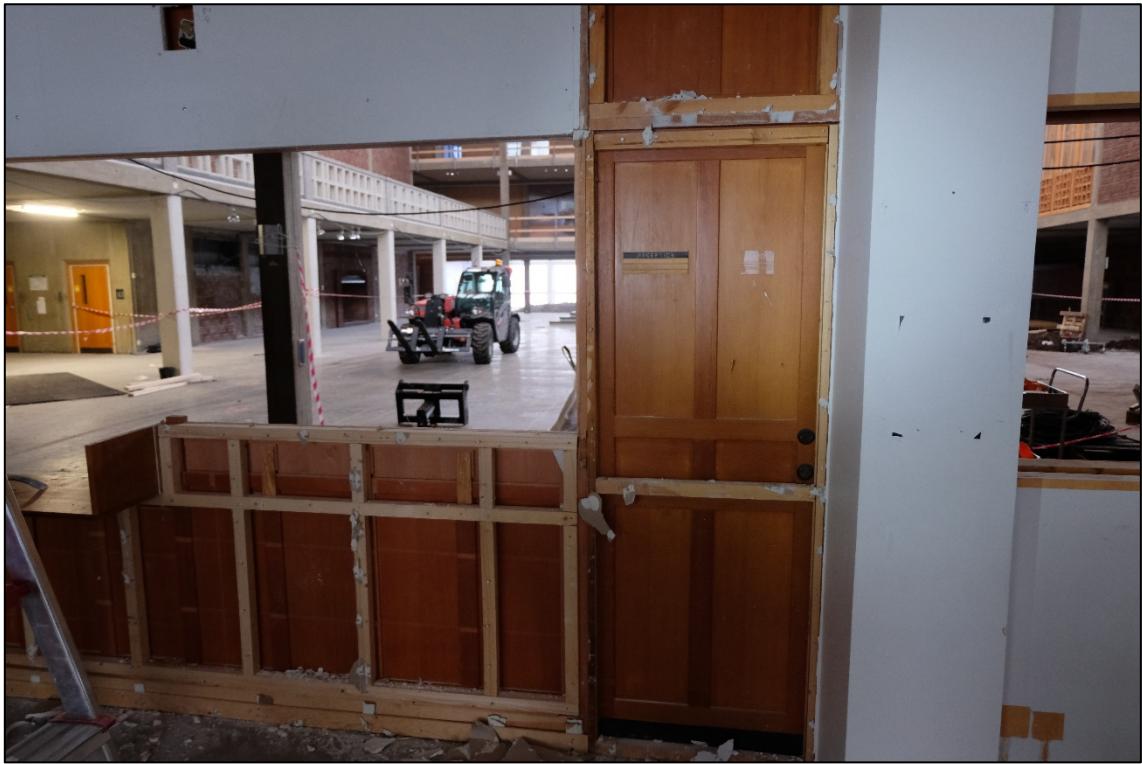
Dörren i receptionen har varit vänd ut- och in. Detta avslöjas dels genom att gångjärn var monterade på samma sida som trycket, men även att namnbrickan satt på insidan av receptionen. Varför dörren vänts är dock oklart. Kommande återanvändning är idag okänd.

Figur M4. Ett ramverk av nordisk fura bar upp den snygga panelen. Märk väl namnbrickan på dörrens insida. © Norrbottens museum. Fotograf: Marcus Bengtsson.

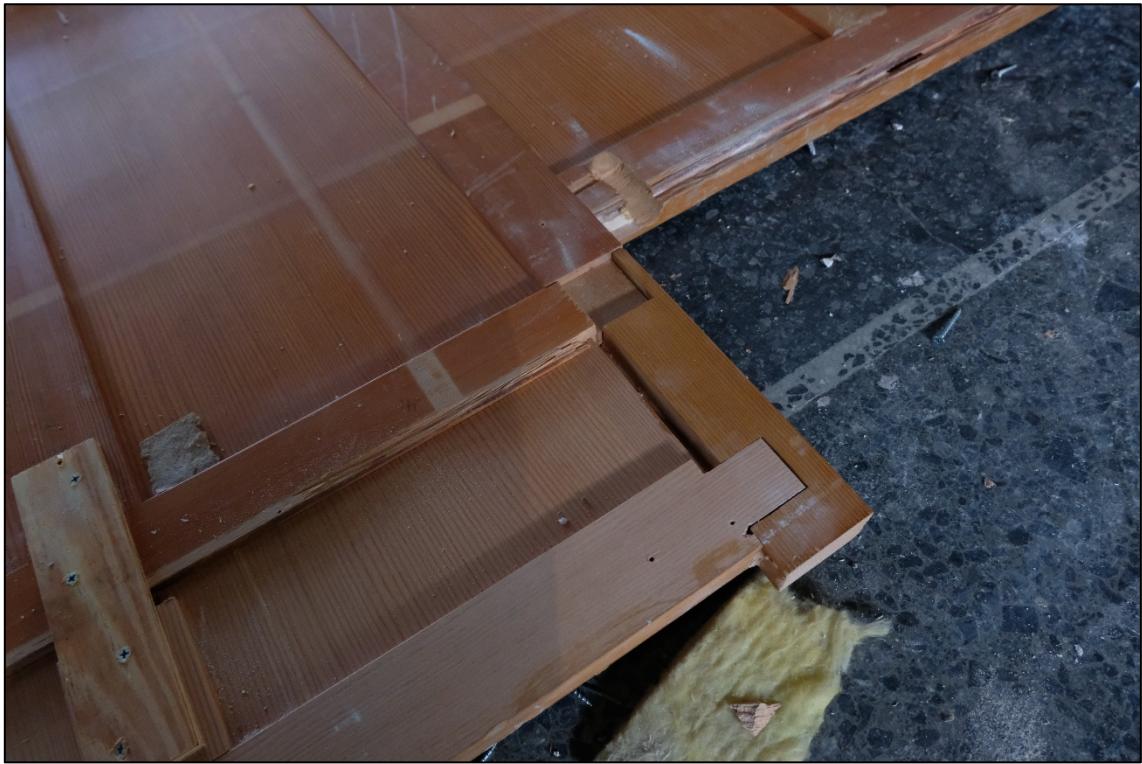
Figur M12. Receptionen var ihopsatt med tappning. Med rivningen har dessa hakats ur på vissa ställen, därav en aning missvisande bild. Mineralupp påträffades kring receptionens infästningar. © Norrbottens museum.

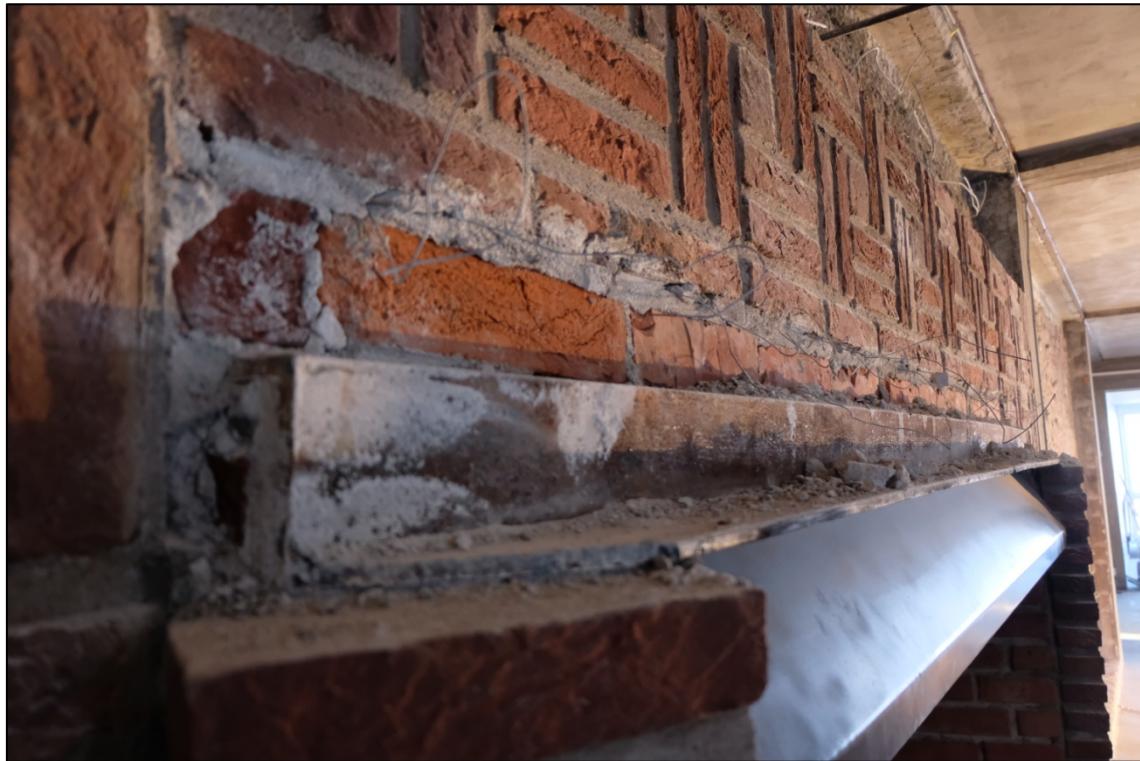
Figur N5. Stickvalvets förstärkning bestod av en stålskena i L-form. © Norrbottens museum. Fotograf: Marcus Bengtsson.

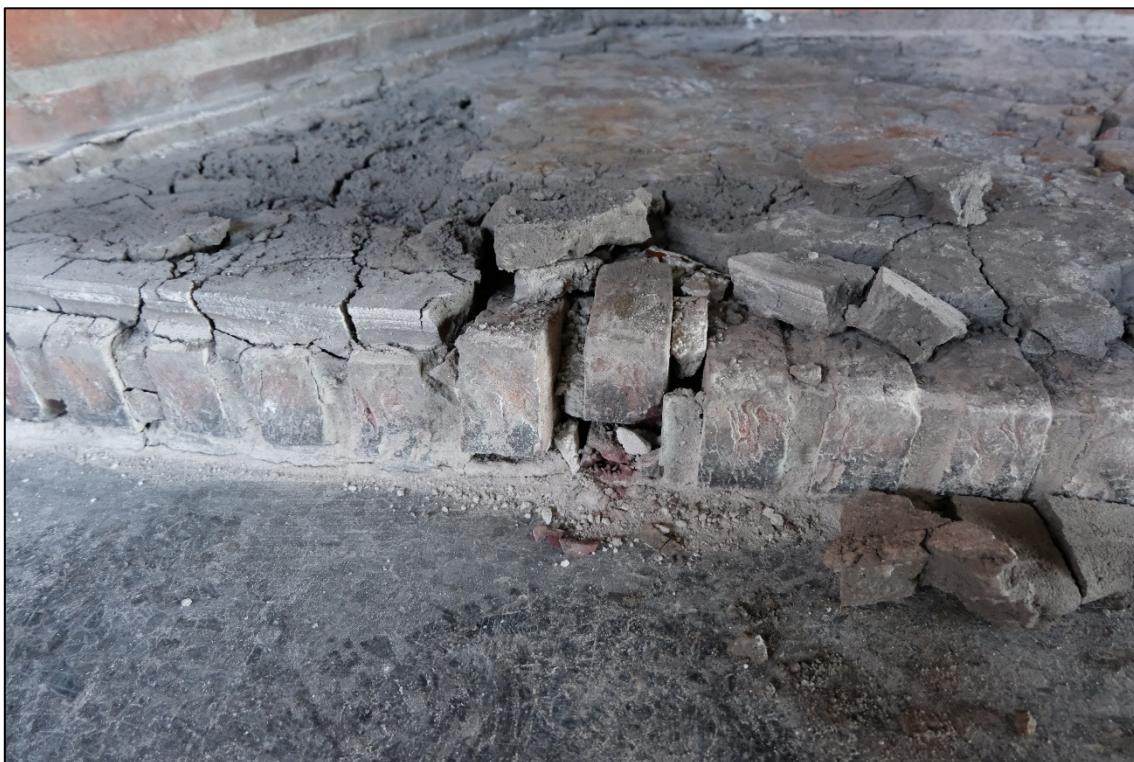
Eldstadens omkringliggande tegel kunde utan svårigheter demonteras. Den nedre eldplåten demonterades genom att lyfta denna med gaffelstycke på trucken. Vid demonteringen av nedre eldplåten kom dessvärre ena gaffeln åt teglet i nederkant och rev således upp underrill. Efter demonteringen syntes sprickor i både den nedre och den bakre eldplåten. Att tillskriva detta olyckan med gaffeltrucken är dock inte aktuellt då det rör sig om båda plåtar; varav den bakre demonterades felfritt. Troligast är sprickorna varit osynliga fram tills demonteringen, då de även tagits ut i ljusare miljö.

Figur N8. Ena gaffeln kom åt det underliggande materialet. Detta innebar att det slets loss tegel och lerbruk. Då detta inte var ämnat att bevaras kunde det lätt ignoreras. © Norrbottens museum. Fotograf: Marcus Bengtsson.

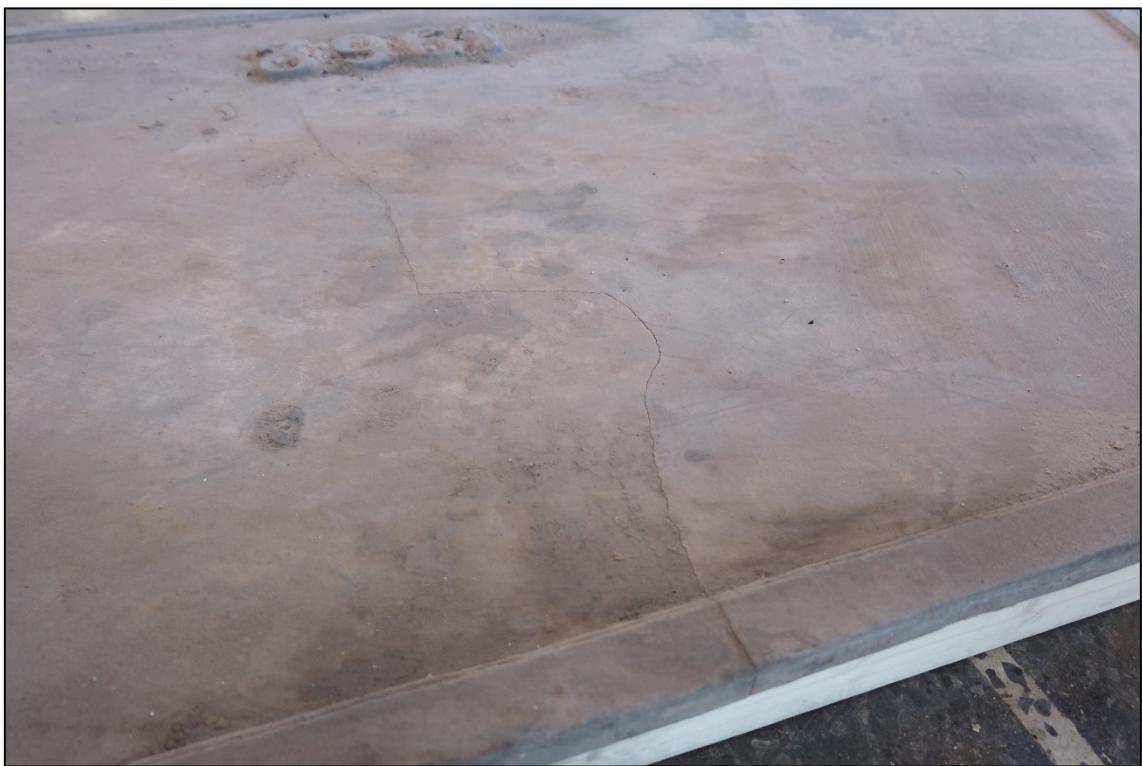
Figur N10. En spricka löpte genom hela bottenstycket. Huruvida detta berodde på olyckan beskriven i figur 101 var en fundering tills vi kunde konstatera samma skada på bakstycket. © Norrbottens museum. Fotograf: Marcus Bengtsson.

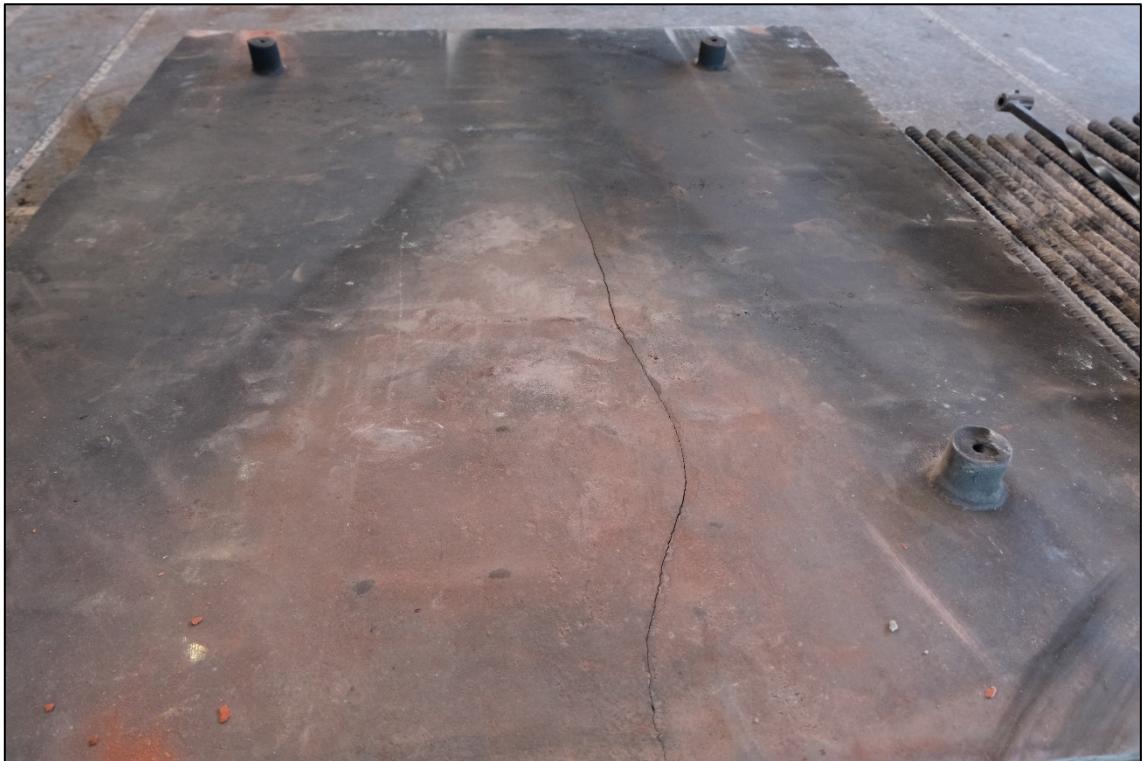
Figur N11. Även bakstycket hade en stor spricka. Troligtvis har detta tillkommit på grund av temperaturväxlingar med åren. © Norrbottens museum. Fotograf: Marcus Bengtsson.

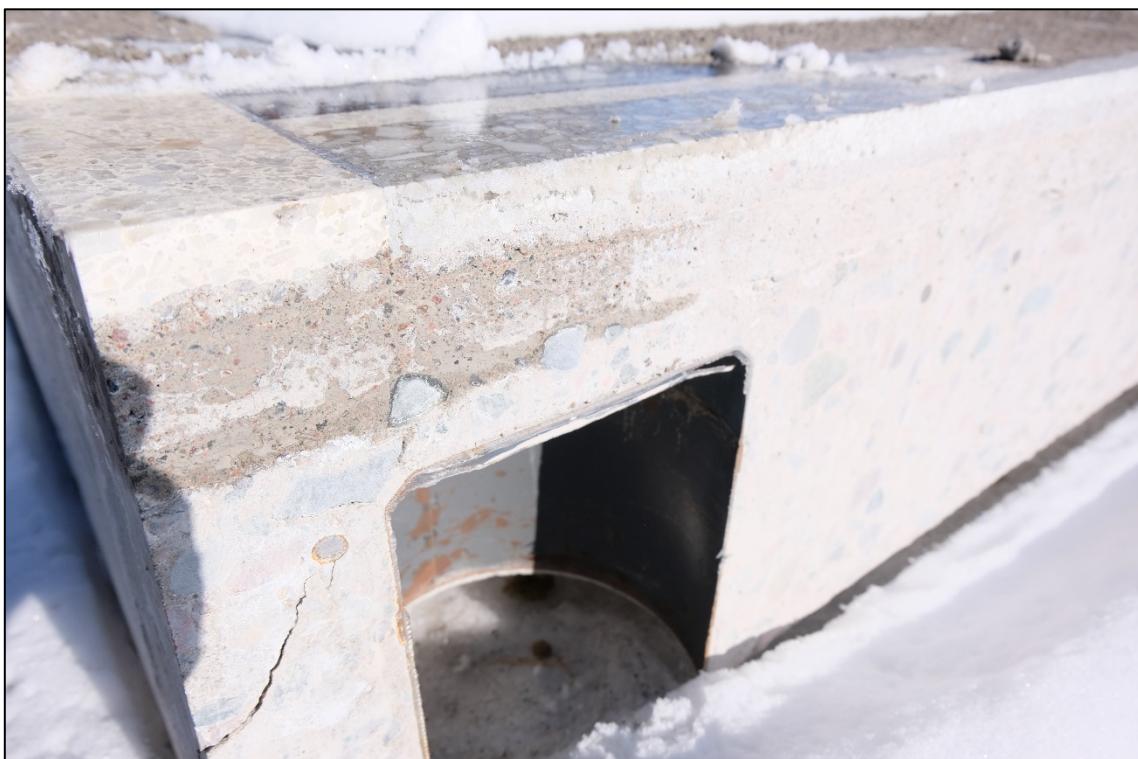
Figur O4. Plats för belysning gjöts in i terrazzon. Sprickan till vänster löper från armeringsjärnet som används för förstärkning. © Norrbottens museum. Fotograf: Marcus Bengtsson.

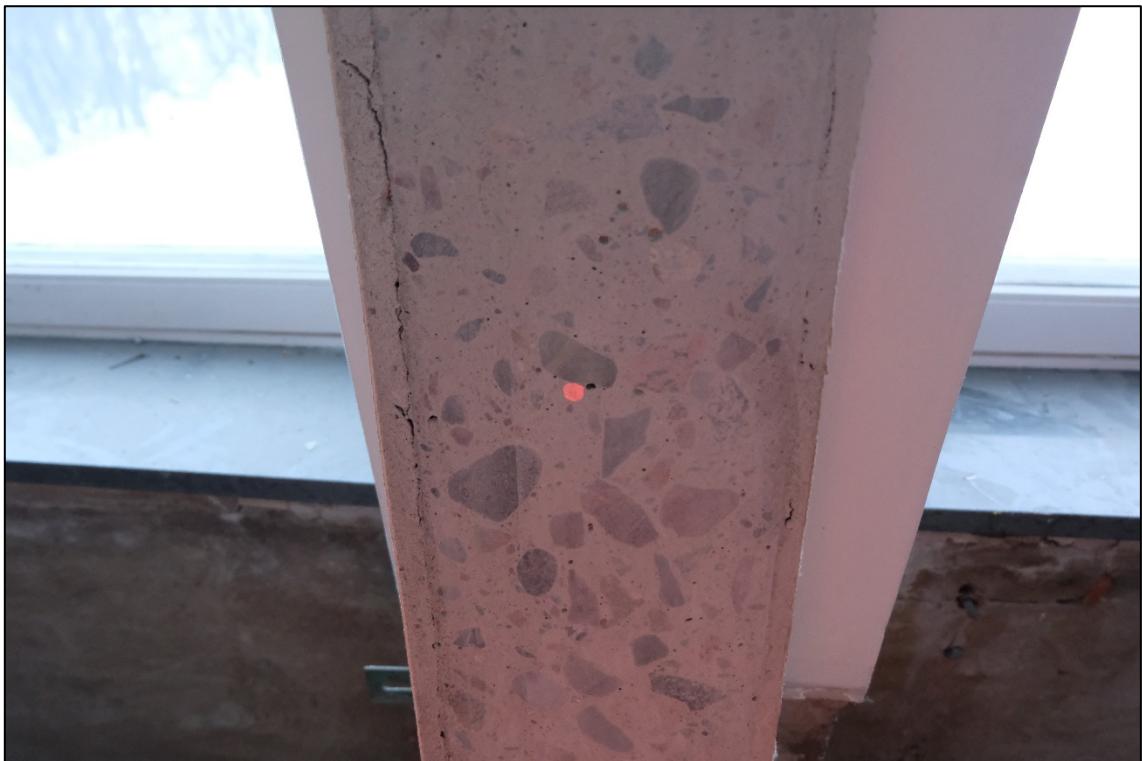
Figur P3. Ett stycke som kom loss vid nedplockning av Bruce Carters konstverk. Den glänsande pricken är armeringen. © Norrbottens museum. Fotograf: Marcus Bengtsson.

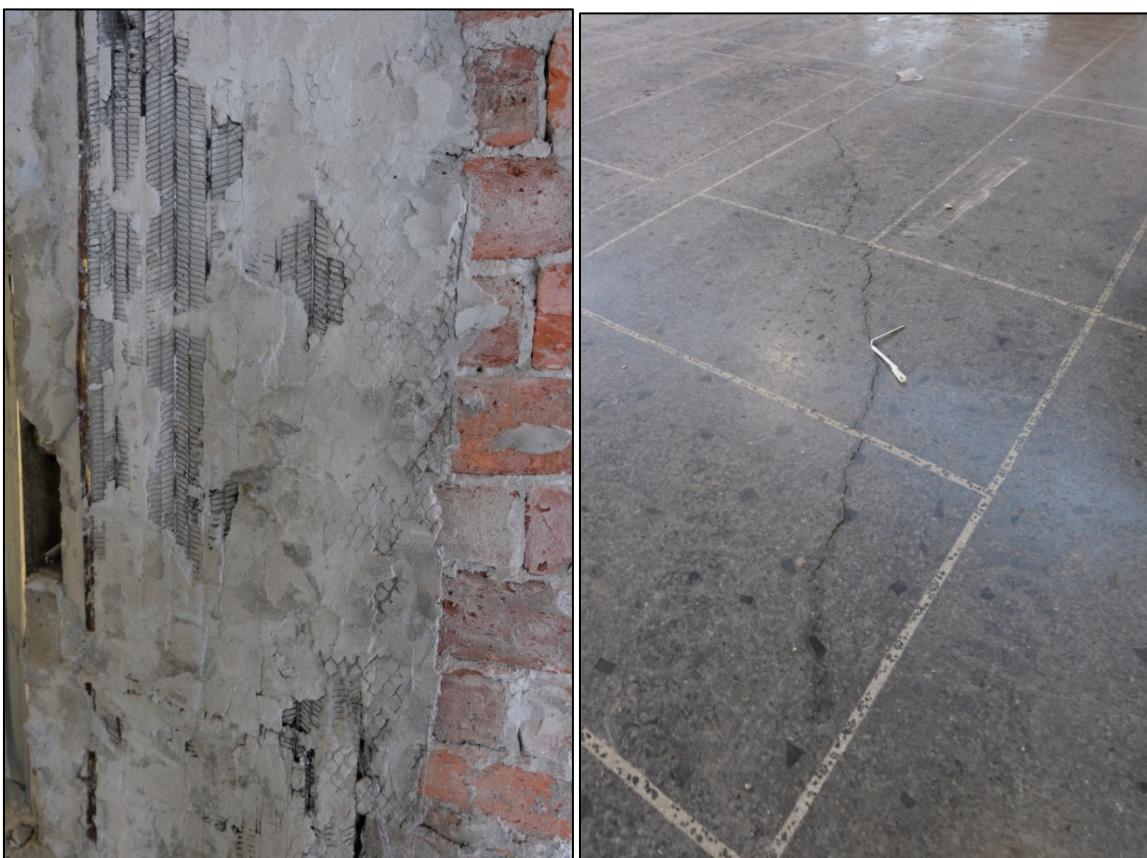
Figur P6 till vänster. Figur P7 till höger. Till vänster syns den rabitz som utgjort innertaket. Till höger syns en stor sättningsskada i golvet. © Norrbottens museum. Fotograf: Marcus Bengtsson.

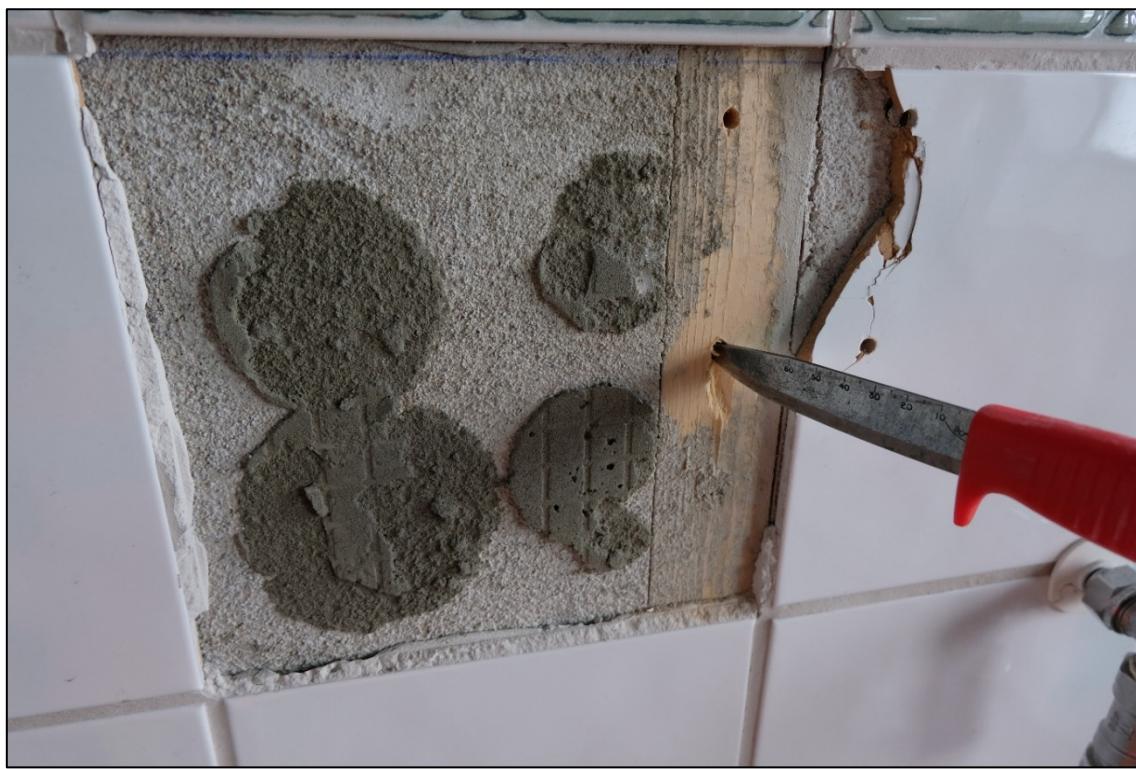
Figur P14. Kaklet har emellanåt varit fäst direkt på träreglar. Dettaträ påvisar en ovanlig mjukhet, dock utan anmärkningsvärd röta. © Norrbottens museum. Fotograf: Marcus Bengtsson.

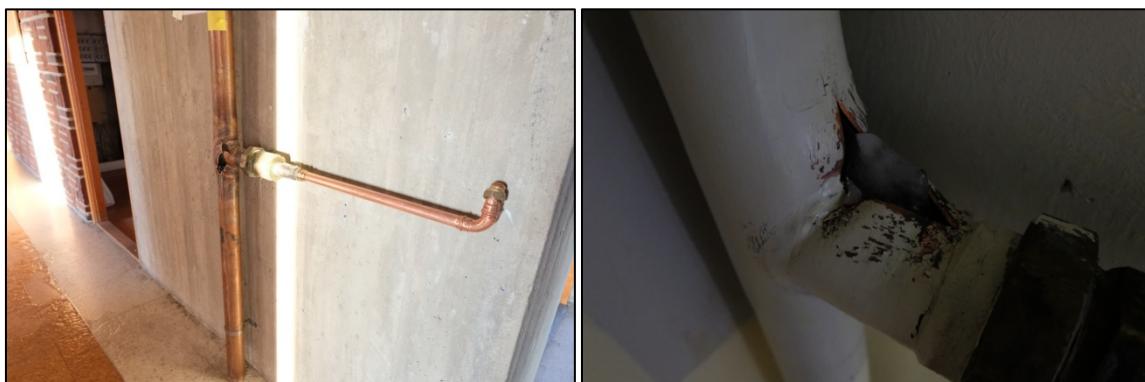
Figur P17 till vänster. Figur P18 till höger. Kallställningen innebar spruckna vattenledningar. © Norrbottens museum. Fotograf: Marcus Bengtsson.

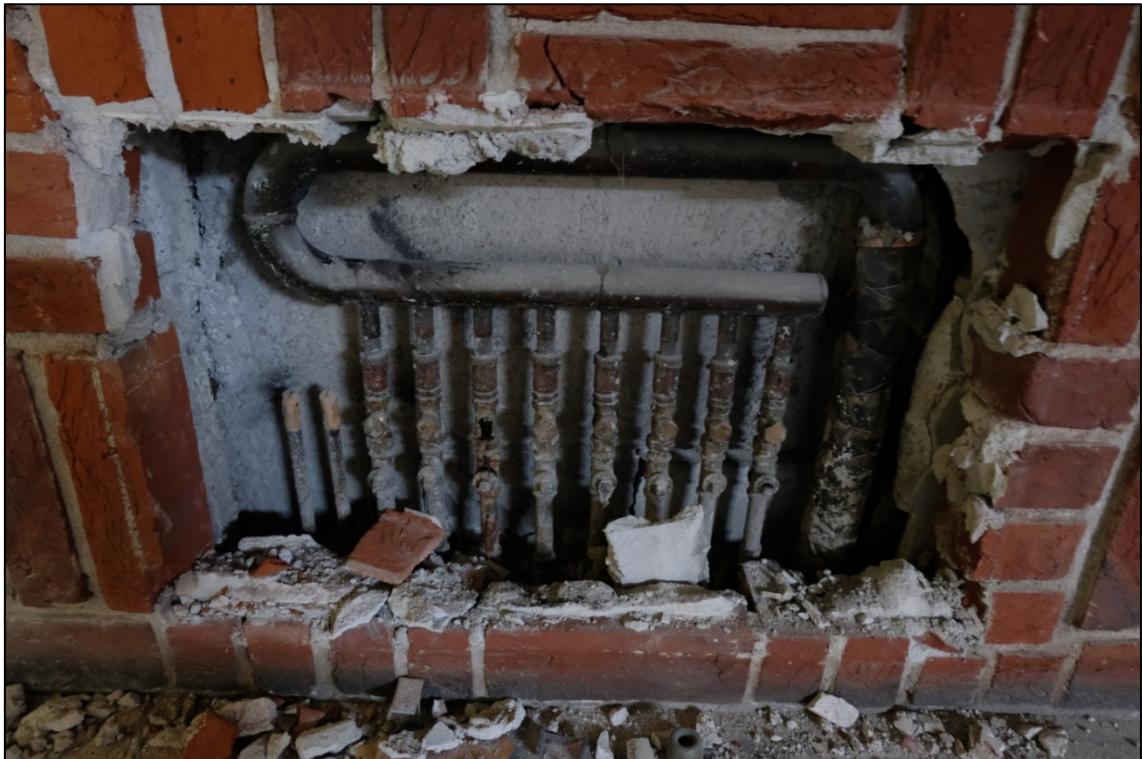
Figur P19 De gamla vattenledningarna sprack i samband med kallställningen av huset. © Norrbottens museum.
Fotograf: Marcus Bengtsson.

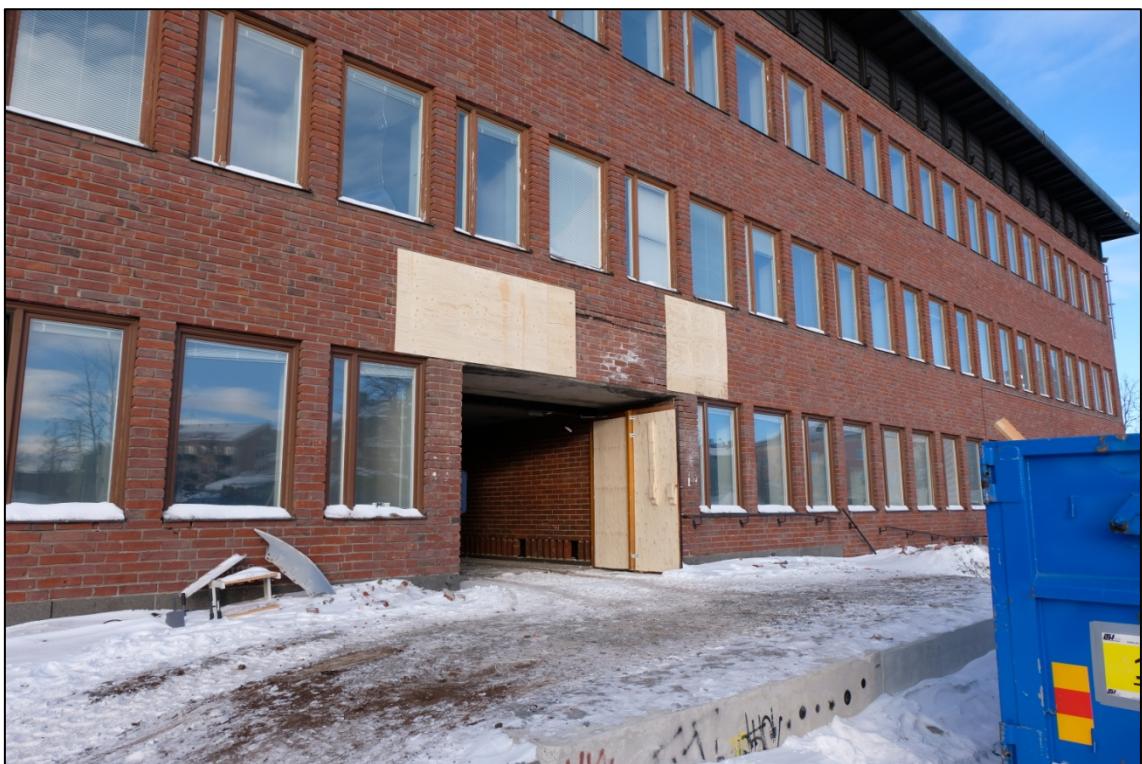
Figur Q3. Skärmtaket bortplockat. Deformationer har uppstått i murverket. © Norrbottens museum. Fotograf: Marcus Bengtsson.

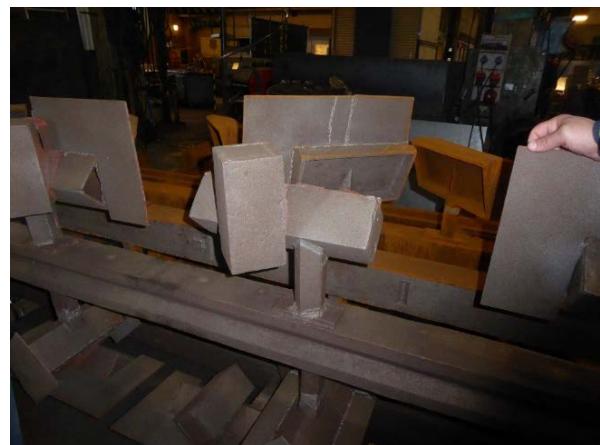
Övre till höger: Påbörjad renovering av konstverk i järn på konstruktionen
