Norrbottens
museum

Rapport 2020:17

Rivningsdokumentation, Kiruna stadshus

Dokumentation av rivningen av Kirunas gamla stadshus,
Kiruna kommun, Norrbottens län.

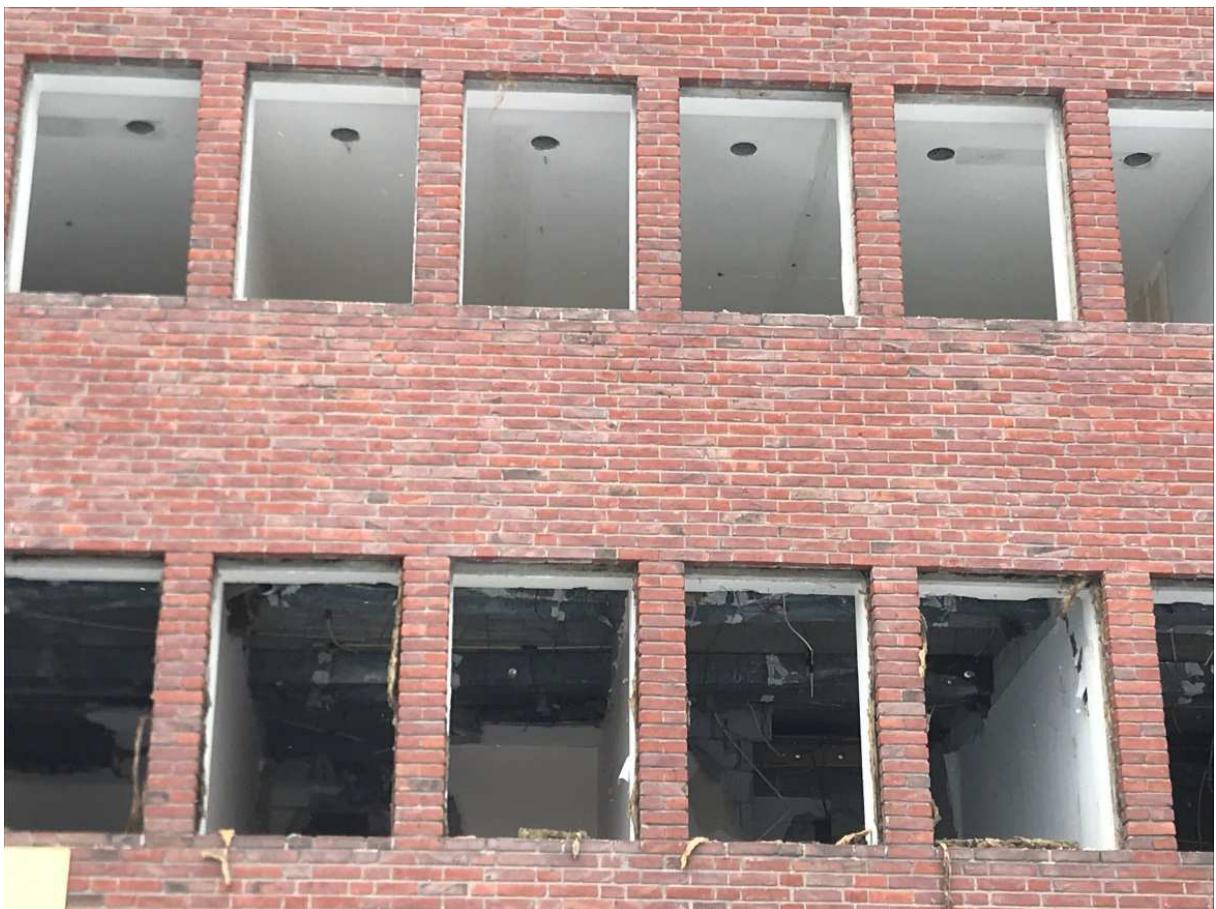
Tegelfasaden efter att fönstren demonterats. I bilden kan man skymta den bakomliggande stommen av betong som bär tegelfasaden. I partiet under respektive fönster var det bakhänt med vanligt murtegel inuti fönsternischen. Notera även munkförbandet som tegelfasaden var murad med. Över fönstren syns sällan skador, eftersom tegelstenarna är fastmurade med kalkbruk och bär upp av överliggande lager, samt att man undvikit tegelbalkar med armeringsjärn.

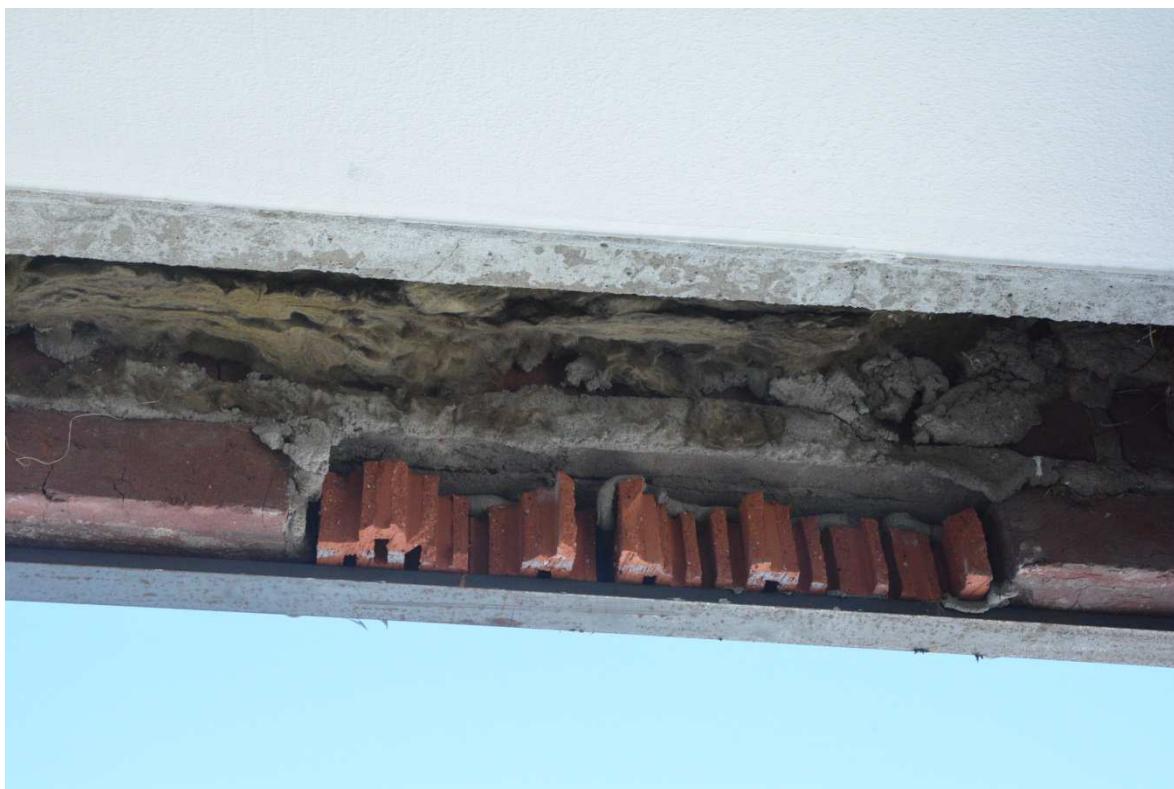
Där lagningar har utförts med tegelbyten över ett fönster fann vi bärande plattjärn inlagt under tegelraden. Här har skadat tegel bytts mot strängpressat hältegel istället för massivt slaget tegel.

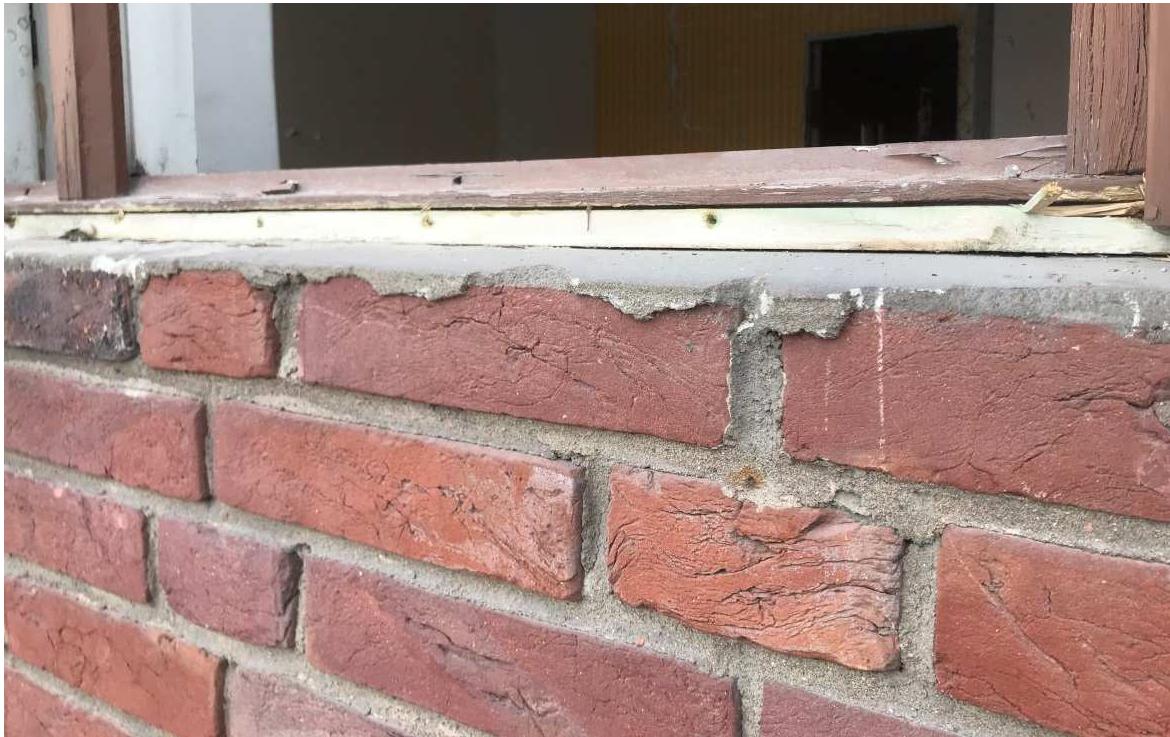
Vid en närbild av murverket syns att de löpare som finns är tillverkade med detta mått, dvs. med halva löparens längd. Under fönstrens plåtbleck gjordes en murbrukskant med rätt vinkel för plåtens avrinning. Här kan man ana att teglet förekommer i två grundnyanser; en mörkröd med dragning åt violett och en ljusröd. Båda varianterna kan förekomma med en hårdbränd svärtad yta. Fogen är dragen ett par millimeter innanför tegelstenens yta. Av råheten i fogens ytstruktur att döma är fogen sannolikt dragen med fogpinne av trä.

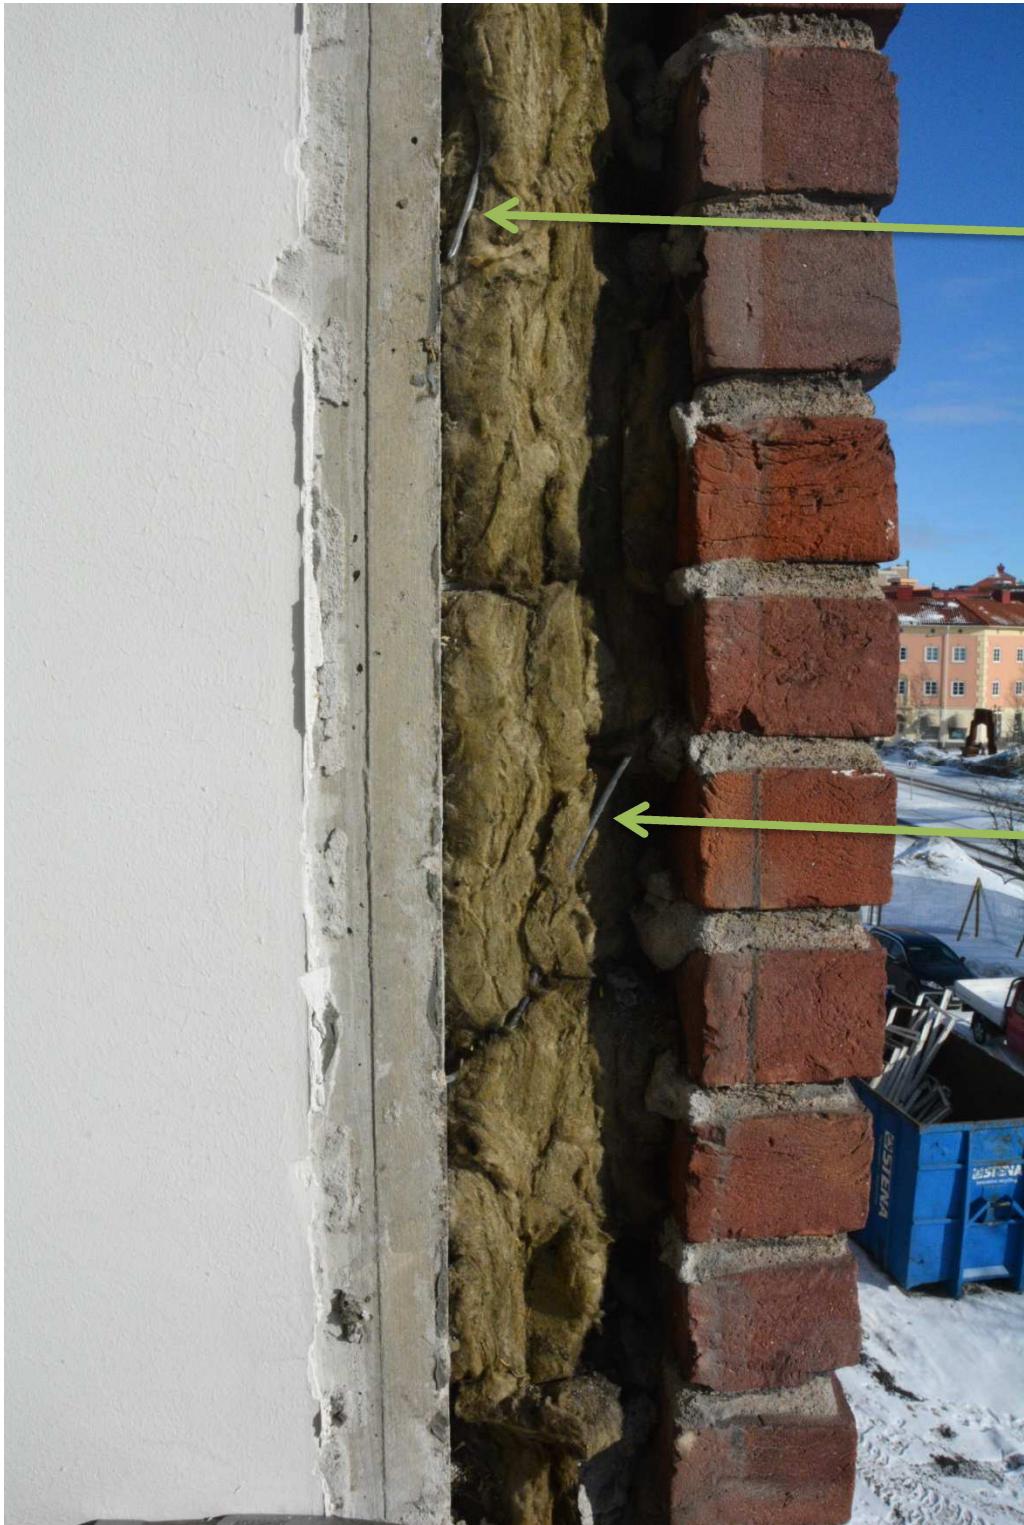
Här syns hur väggen var uppförd som en för 1950-talet tidstypisk "kanalmur", med stomme av betong med ingjutna kramlor, 10 cm mineralull, luftspalt s.k. fingerskav samt 10 cm tegelmur. Tegelfasaden var fäst i betongstommen med kramlor av förzinkad järntråd, sannolikt 3-4 stycken per kvadratmeter. Gröna pilarna markerar två av dessa.

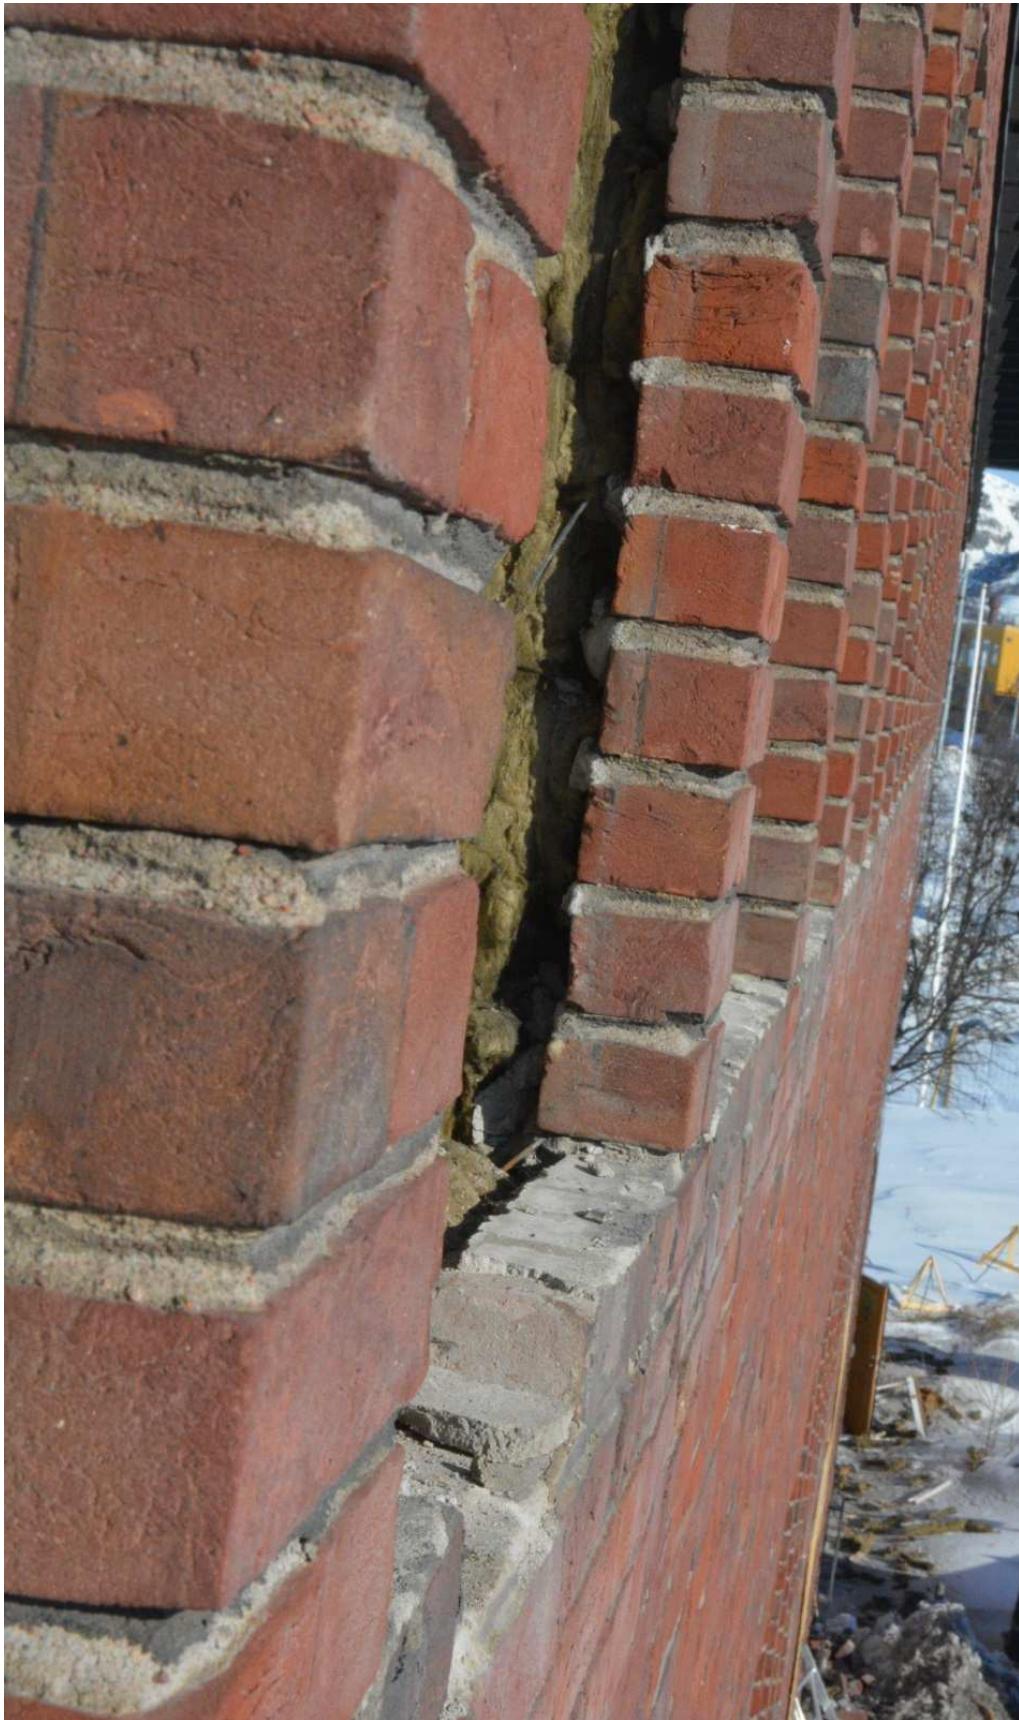
Här syns pelarna mellan fönstren. Notera även hur vissa av stenarna och framförallt fogen hade blivit grå på ytan. För fogen hade det blivit så där regnet inte kommit åt, under överliggande tegelkant. Här har en kemisk vittringsprocess startat med förgipsning av yta. Det kan inträffa då svavelhaltig luft möter kalken i bruket och bildar en gråsvart gipskrusta.

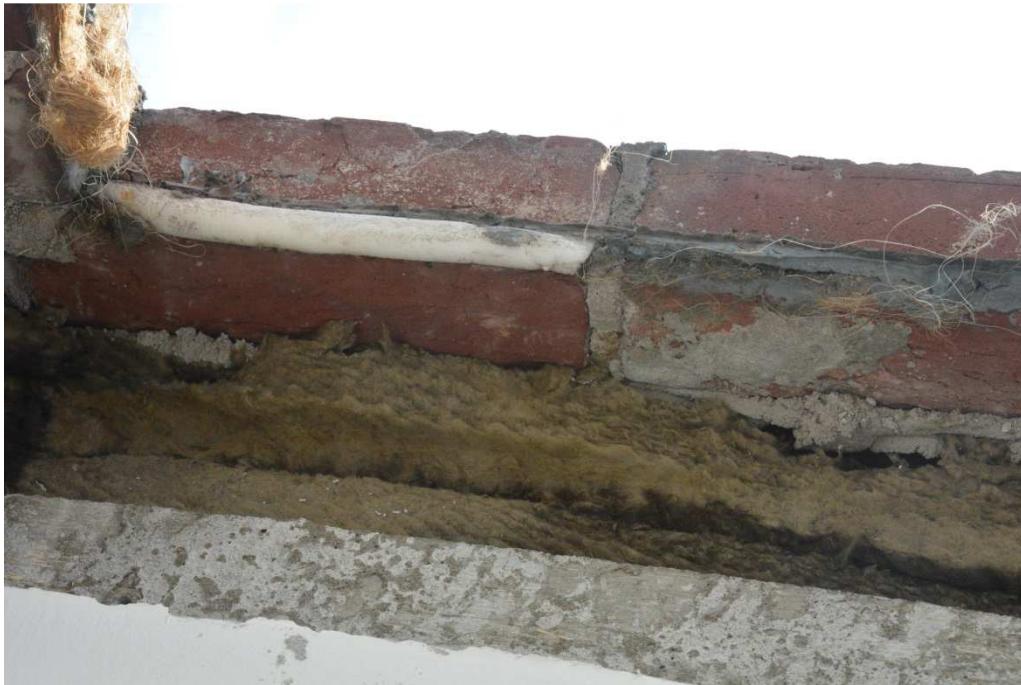
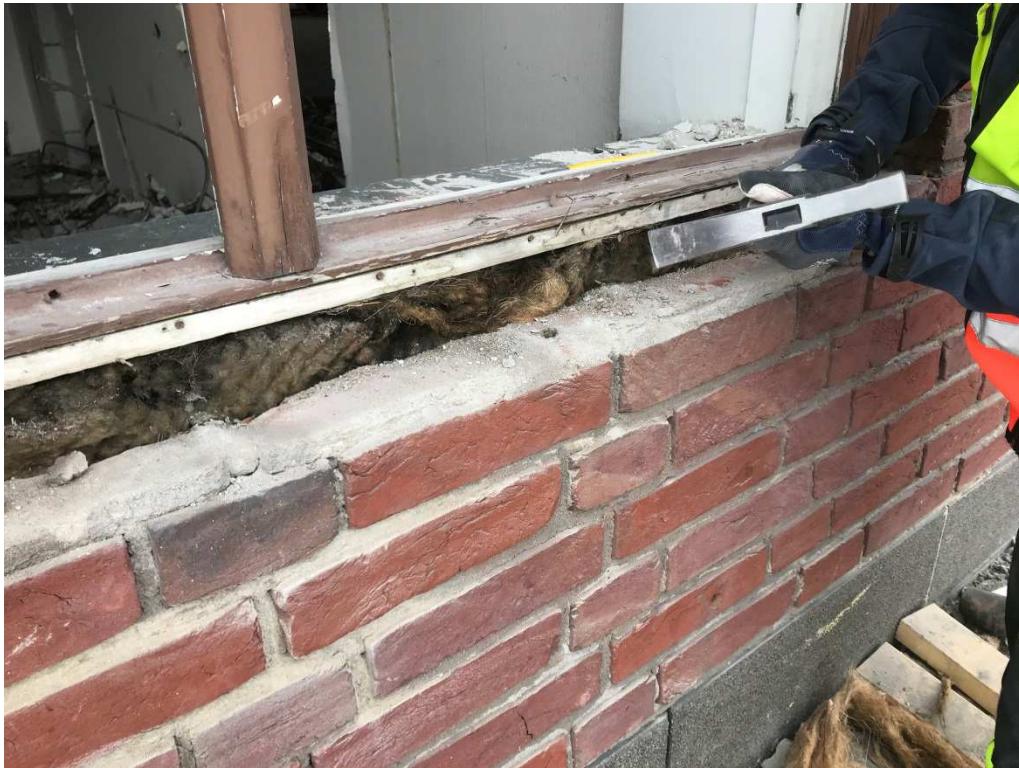
Mellan karm och tegelmur har man från början drevat med lindrev, vilket man kan se i bilden nedanför. Senare tillägg har dock gjorts med moderna tätningsmaterial såsom mjukfog, se både övre och nedre bilden.

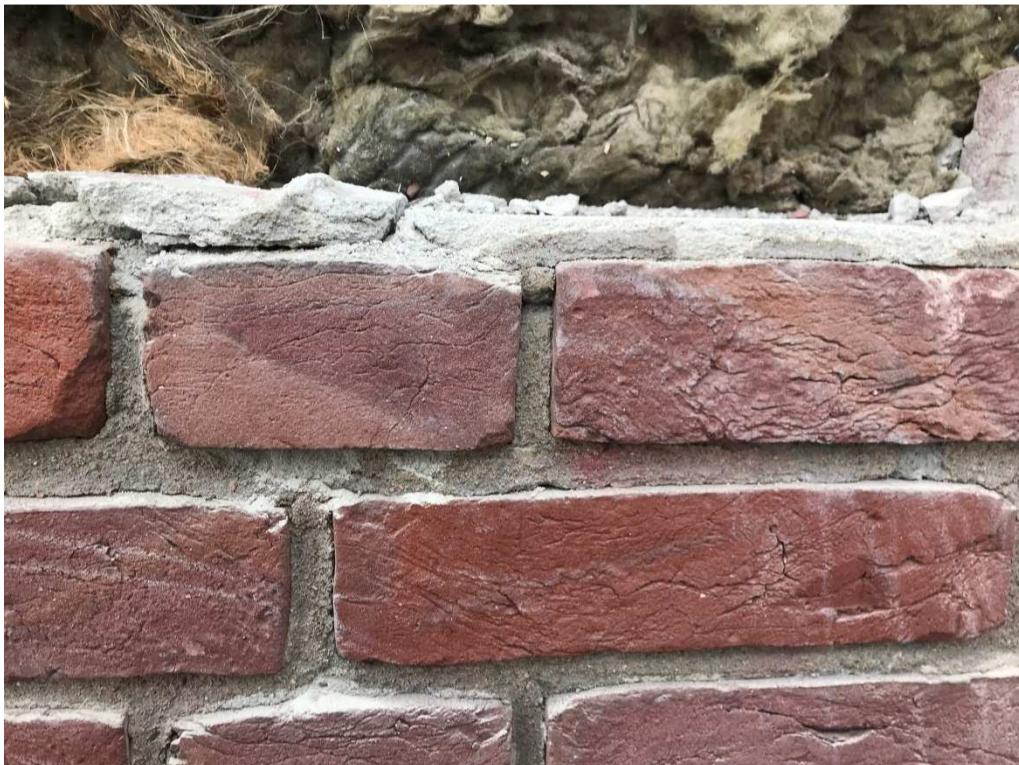
Det går lätt att knacka loss tegelstenarna vid demontering. Stenarna lossnar lätt från kalkbruket vilket vittnar om att allt fasadtegel utan större svårighet kunde plockats ner för återanvändning. Om murbruket varit cementhaltigt hade detta sannolikt inte varit lika lätt att åstadkomma.

Kalkbruket var relativt poröst så det gick lätt att smula sönder, när man knackade på det med murarhamaren. Men trots detta har bruket samverkat med tegelmurverket och var efter 60 år i princip helt utan skador annat än att det hade hunnit bli smutsigt av svavel- och järnföroringar i luft.

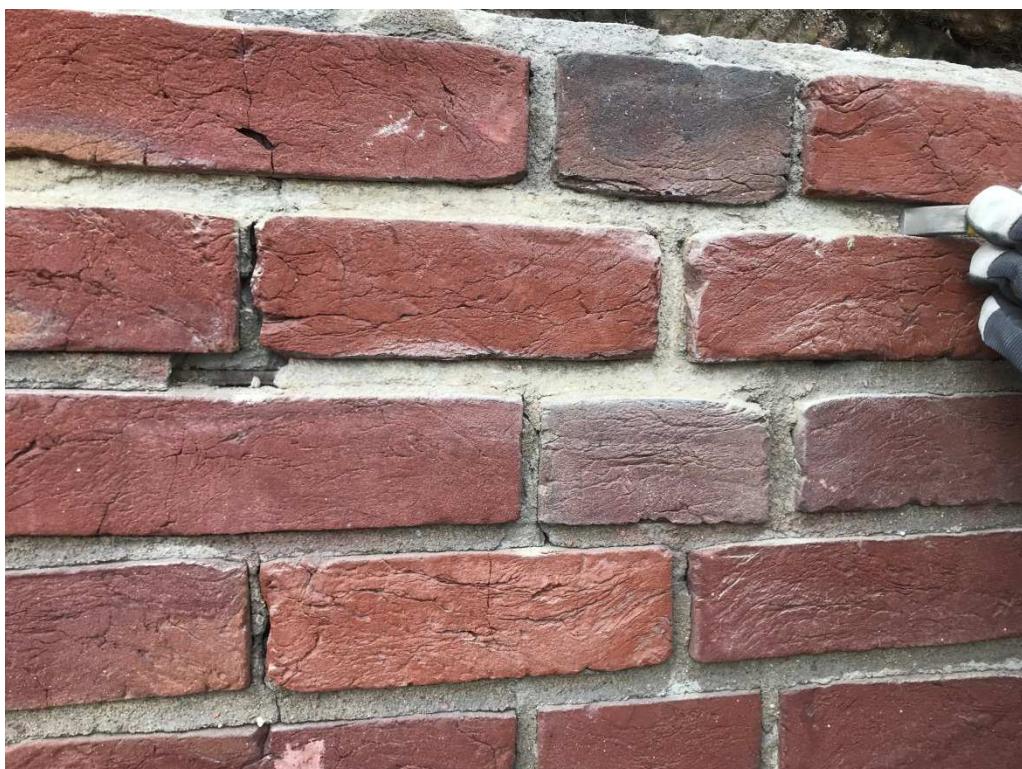
Fog- och murbruket var generellt sett i mycket gott skick. På enstaka ytterst lokala ställen kunde dock en rörelse i murverket urskiljas med följdens att kalkbrukets vidhäftning till teglet påverkats och där hade kalkbruket delvis börjat sanda och falla av i ytan. Genom att ett följsamt kalkbruk en gång valdes till murbruk har inte tegelstenarna knäckts vid rörelsen, mer än i något enstaka fall som visas i bilden ovan. Vanligt är annars på andra samtida murverk, att man fått knäckta tegelstenar när styva KC-bruk med för hög cementhalt har använts.

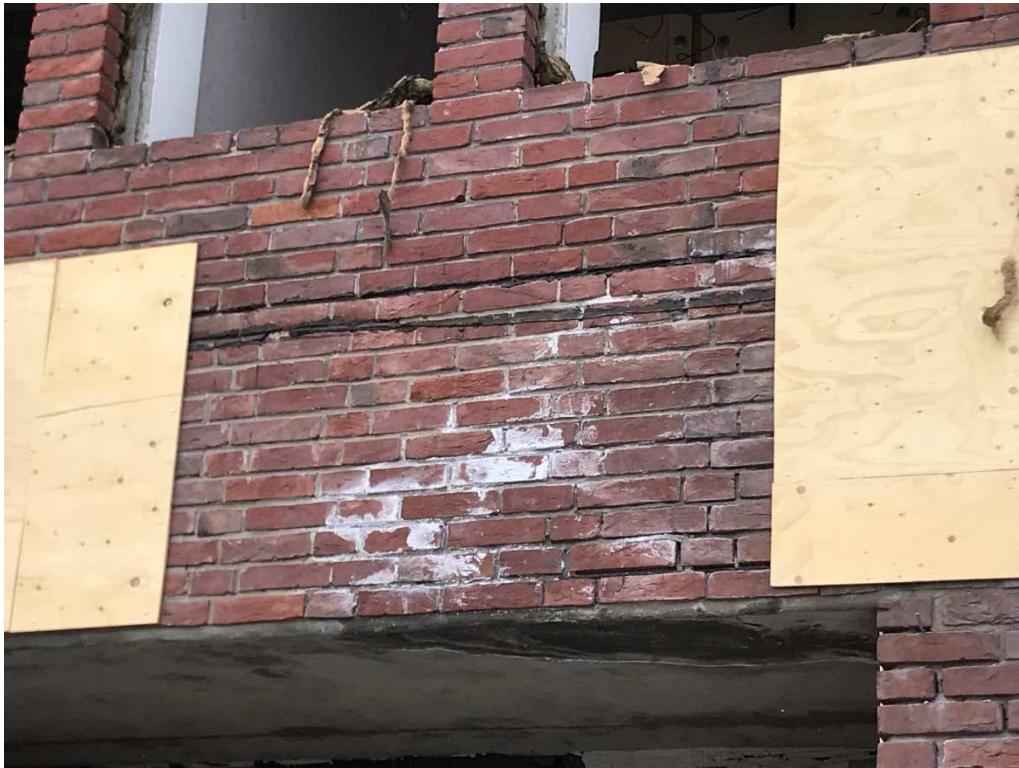
På ett ställe i tegelmurverket kunde saltförekomst identifieras. På bilden syns tegelmurverket som varit skyddat av entrétaket och därmed inte utsatt för fritt regn. Då salterna endast avsatt sig ytligt utan att ge materialförlust tyder det på en förekomst av klorider.^{xvi} Där regn kommit åt att skölja bort denna typ av salt har det inte varit ett problem att de förekommit.

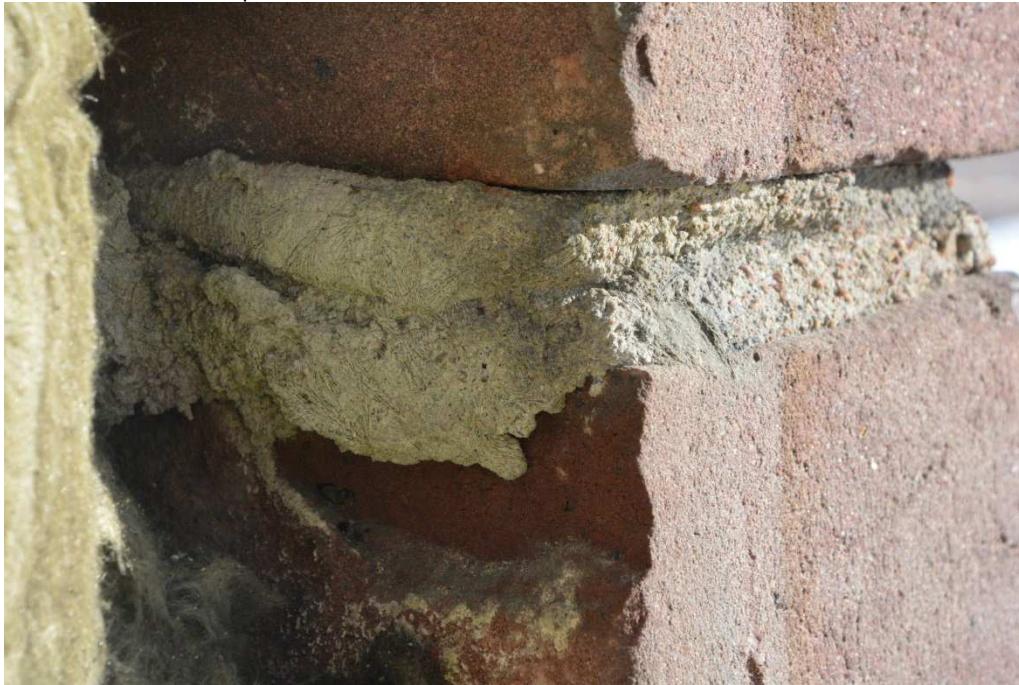
I kalkbruket bakom fasaden synes tydliga spår av iskristaller som bildats i det färska brukets yta. Det signalerar att man har murat även när frostrisk förelagd samma dag som arbetet utfördes. Se vidare tunnslipsanalys från bruk nr 9. Bruket hade dock haft möjlighet att härda utan att egentligen frysar sönder varför detta endast är synligt som avtryck av kristaller på ytan.

Murning av fasad hade utförts även då risk för frost fanns samma dag. Om detta vittnade spår av iskristaller som bildats på det färskta brukets yta, in mot bakomliggande skikt av mineralull.

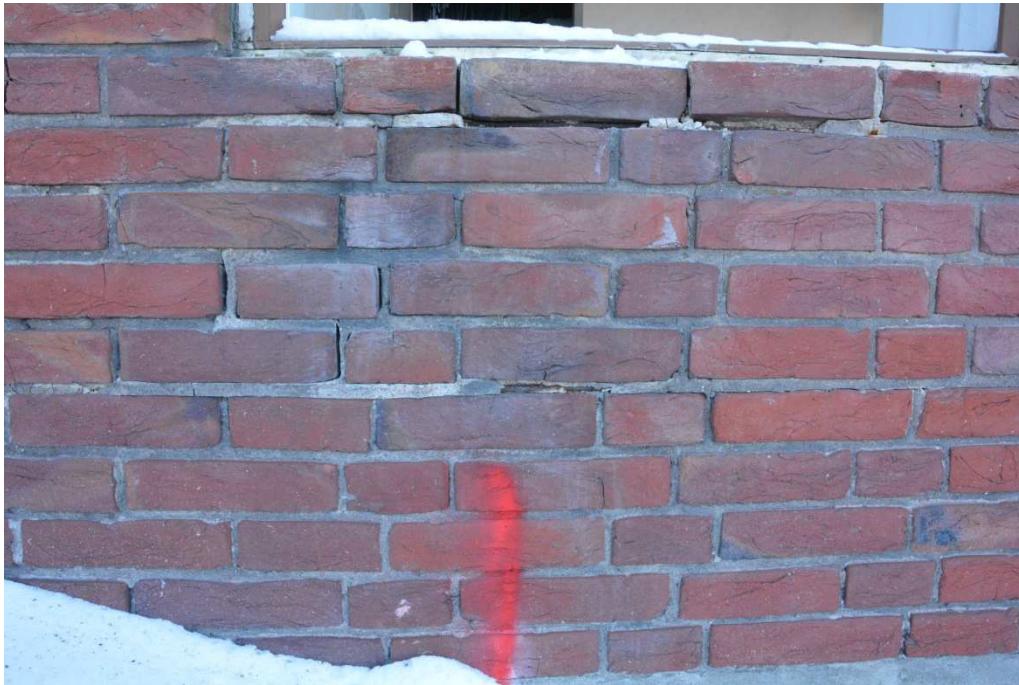
På norra fasaden förekom sprucken fog och materialförlust i fogen – här var nästintill enda stället på hela fasaden som upptäcktes att det finns en tydligt pågående rörelse i marken som gett upphov till sprickor i fogen och tegelstenarna.

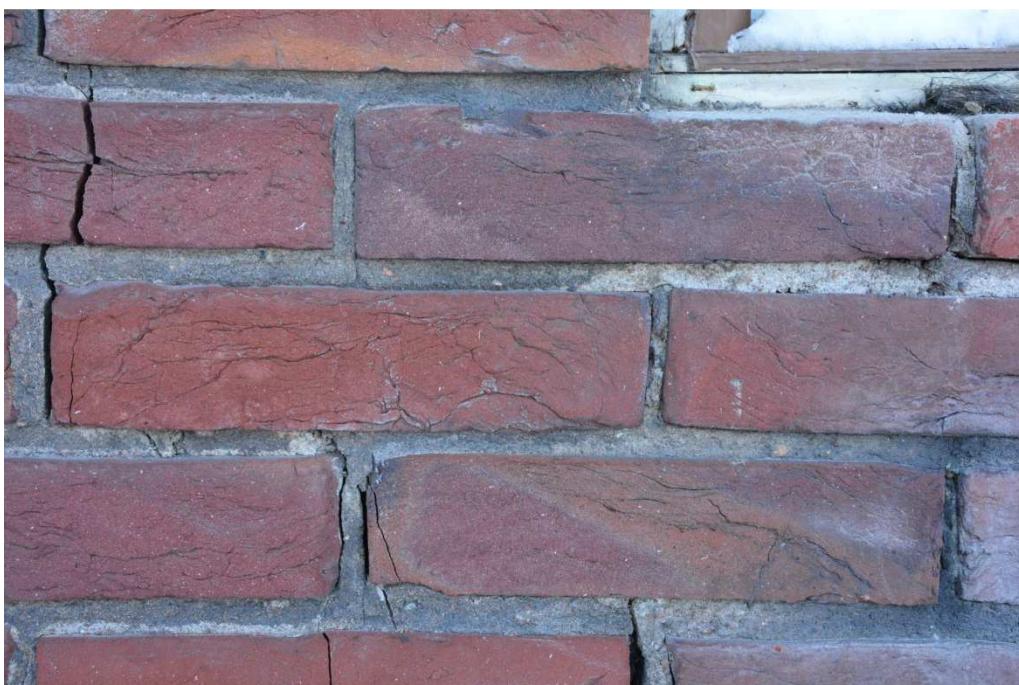
Smutsig fog, förorsakad genom reaktion med luftföroreningar av järn och svavel kan utläsas. Se mikroskopianalys av prov nr 10. När kalkbindemedlet reagerar med svavel i luften bildas gips som gör ytan porös och något svartnad. När kalken reagerar med järnförreningar bildas pyrit i bruket vilket ger en antydan till rost.

Fasadernas fogar hade med åren ändrat färg. I reaktion med framförallt svavelförorptioner i luften hade fogens yttre kalkskikt reagerat och bildat förgipsning vilket yttrade sig som svarta krustor i fogarnas ytor, framförallt där regn inte kommit åt att skölja fogen ren. Enstaka skador pga. murverksrörelser kunde urskiljas på norra fasaden och där hade bruket börjat sanda sig något och enstaka stenar hade spruckit. Inga skador pga. korrosion i kramlor kunde lokaliseras.

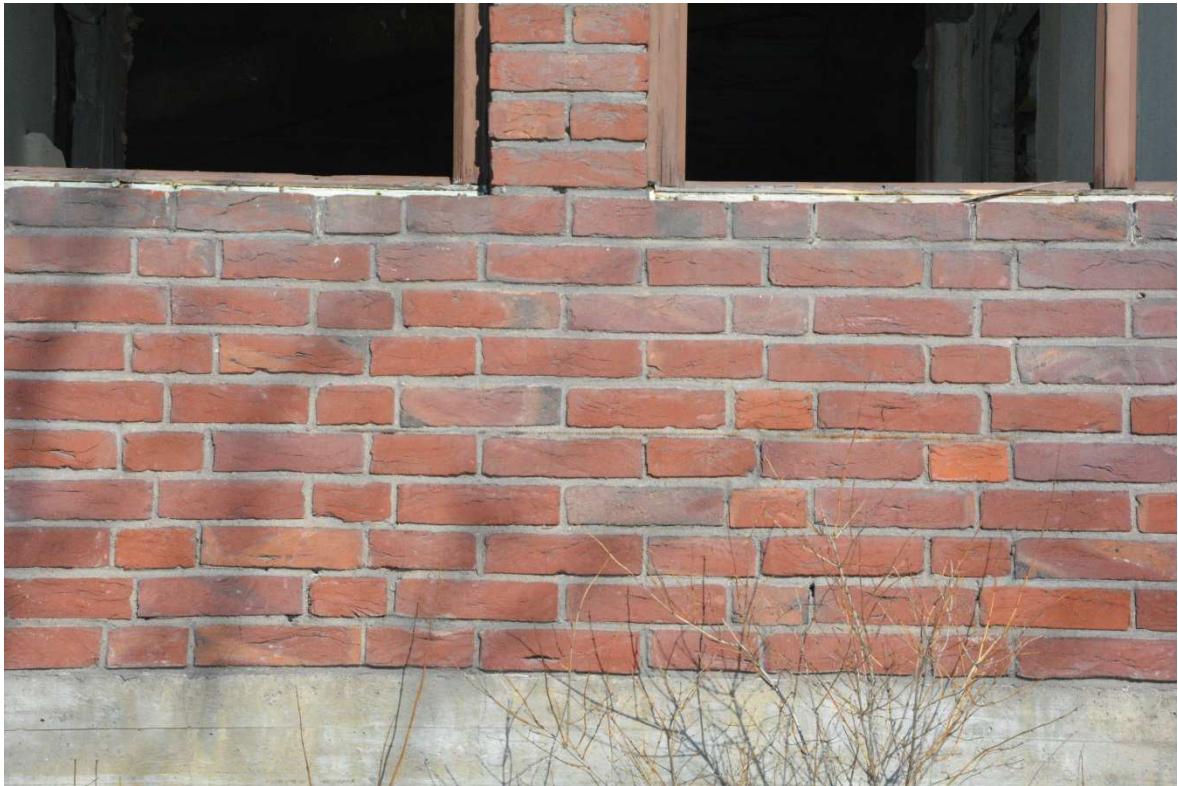
Som murverket är murat synes det vara hela tegelstenar som används med stötfog hela vägen för dilatationsfogens placering. I fotografiet kan man även utläsa att djupet på fasadteglet inte motsvarar en kopp, genom en bredare synlig fog i nordvästra hörnet.

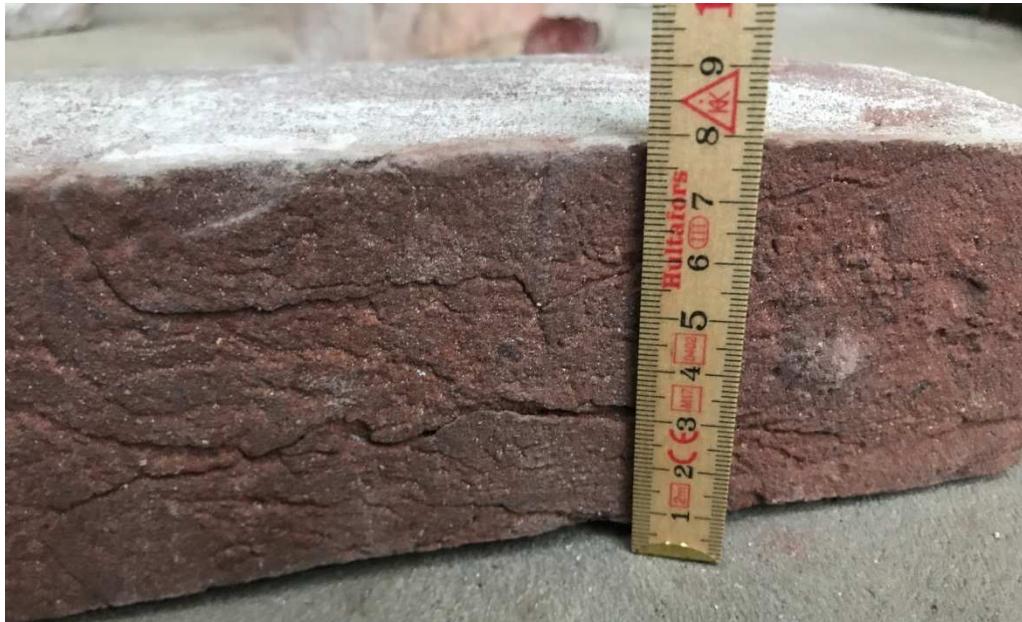
Exempel på det hårdbrända rödvioletta fasadteglet med måtten; ca 300 x 105 x 75. Notera även hur lätt murbruket kunnat lossna från teglets yta.

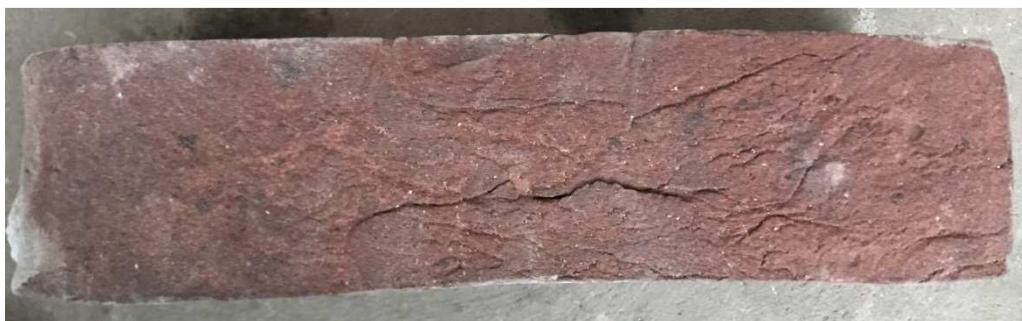
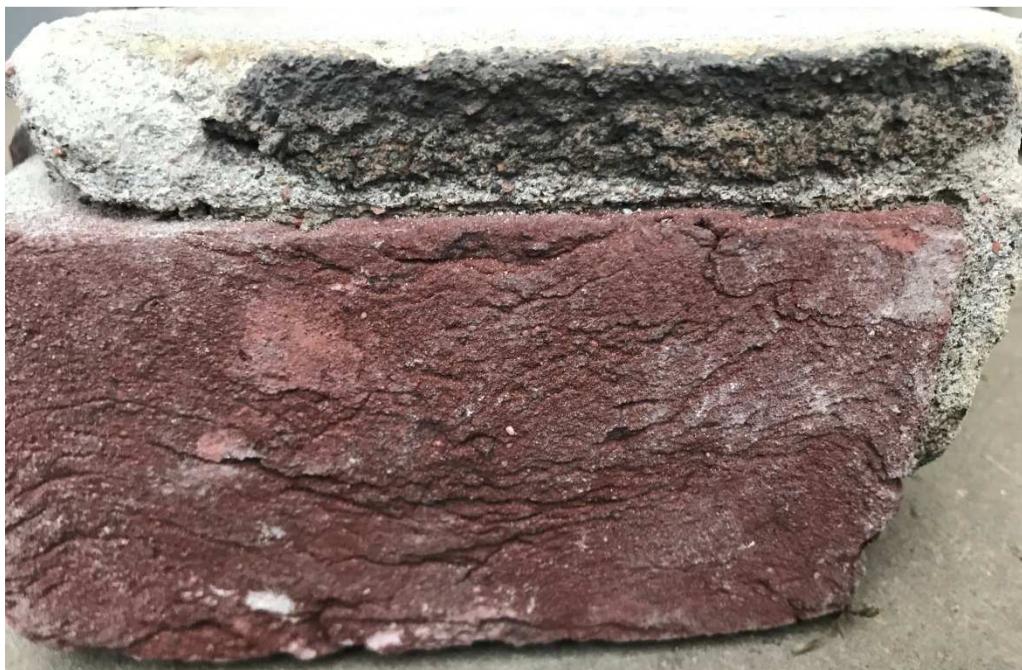
Här är ett exempel på murbruket som ligger fast mot stenen. Här har ytan genomgått en kemisk vittring och en svart krusta har bildats på fogens yta. Bakom denna krusta är bruket till synes helt oförändrat sedan tillblivelsen.

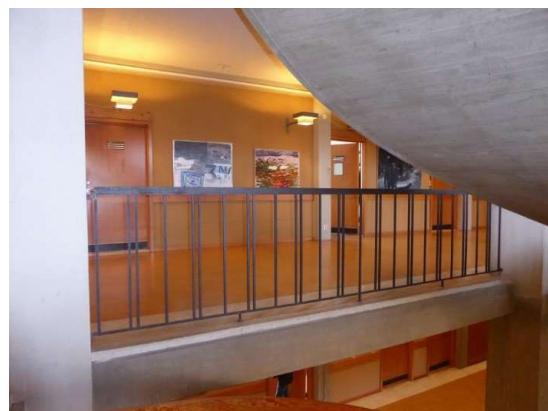
11. Vit terrazzobeklädnad på fem pelare i vardagsrummet*Beskrivning enl. förfrågningsunderlag**Kommentar*

Terrazzopelarnas konstruktion var innan projektet okänd vilket gjorde nedmonteringen osäker. En nedmontering av beklädnaden i ett stycke var omöjlig då de var förankrade med någon form av fix eller cement. En nedmontering av hela pelaren skulle både försvåra ett återbruk samt innebära en betydande merkostnad då pelarna påverkade stadshusets konstruktion och extrapelare skulle behöva sättas in.

I samråd mellan vik. kommunantikvarie, byggnadsantikvarie på Norrbottens museum, och förvaltningschefen på stadsbyggnadsförvaltningen beslutades därför att pelarna dokumenterades och materialprov från den 6:e pelaren från huvudentrén sparades.

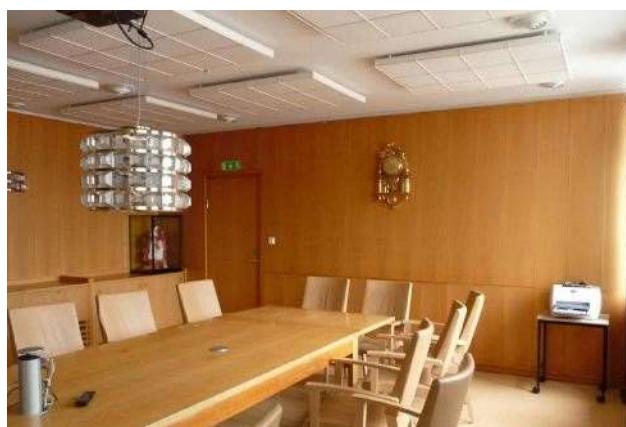
**13. Väggpaneler av flätad björk i kommunstyrelsesalen***Beskrivning enl. förfrågningsunderlag*

Demonterades för hand med mindre verktyg.
Panel var spikat mot bakomvarande regelverk.
Tidigare repor/skador/skruvhål m.m.
bilddokumenterades.

Emballerades och borttransporterades till
Kiruna Sjukhus.
