Liceo Scientifico "G. dal Piaz" di Feltre Sezione Classica

LAVORO PLURIDISCIPLINARE ,STORICO ARTISTICO E NATURALISTICO SUL SANTUARI DEI SS. MARTIRI VITTORE E CORONA

Relazione delle allieve: Sara De Boni – Vittoria Furlan – Michela Polesana

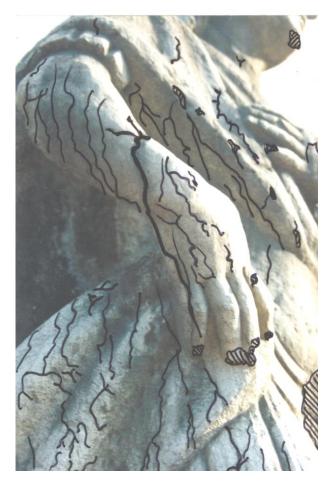
- S. Vittore: la scultura reca parecchie zone di distacco e linee di frattura. Per quanto riguarda il busto, possiamo notare una serie di lievi fessure su tutta la superficie dello stesso. La crepa più profonda si trova all'altezza del polso e la sua gravità è tale da rendere possibile un distacco della mano anche a breve termine. Mancano completamente le estremità delle dita della mano destra e una parte del mento. Sulle spalle è visibile una vasta area di distacco che incide profondamente la schiena, peraltro non lavorata perché la scultura era probabilmente destinata ad essere collocata in una nicchia. Numerosi e gravi distacchi intaccano il viso, soprattutto in corrispondenza del sopracciglio destro, della guancia destra, del mento, di una ciocca di capelli e della narice sinistra. Sono altresì visibili delle sottili fessure che rigano la guancia sinistra per tutta la sua lunghezza e una serie di altre microfratture segna gran parte del fianco destro.

Fianco destro di S. Vittore: si nota la fitta rete di fenditure, che intaccano il braccio e gran parte del busto, ed alcuni distacchi in corrispondenza delle dita di entrambe le mani.

A nostro parere la comunità feltrina dovrebbe attivarsi al più presto per promuovere degli urgenti interventi di restauro delle due statue, che se pur non di particolarissimo valore artistico rappresentano uno dei simboli di Feltre.

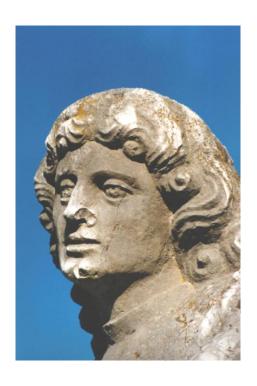
Volto di S. Vittore: alcuni distacchi sul mento, sul naso. Una lunga crepa percorre la guancia sinistra per tutta la sua lunghezza.

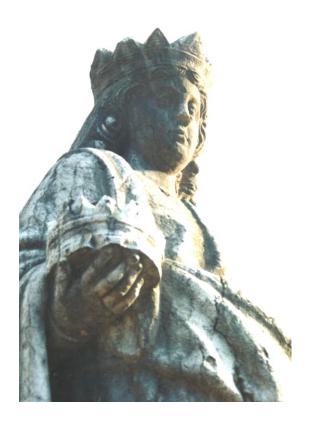
Volto e fianco destro di S. Corona: si osservano distacchi di materiale in corrispondenza del sopracciglio destro e della narice e alcuni sistemi di fratture sulla guancia destra, sulla mano e sulla veste.
