LICEO SCIENTIFICO STATALE
“G. DAL PIAZ”
FELTRE

LICHENI E MONUMENTI

Classe 3[^] D
ANNO SCOLASTICO 2005/2006

*Materiali per il monitoraggio dei popolamenti lichenici sulle
statue della Villa delle “Centenere” di Cesiomaggiore (Bl).*

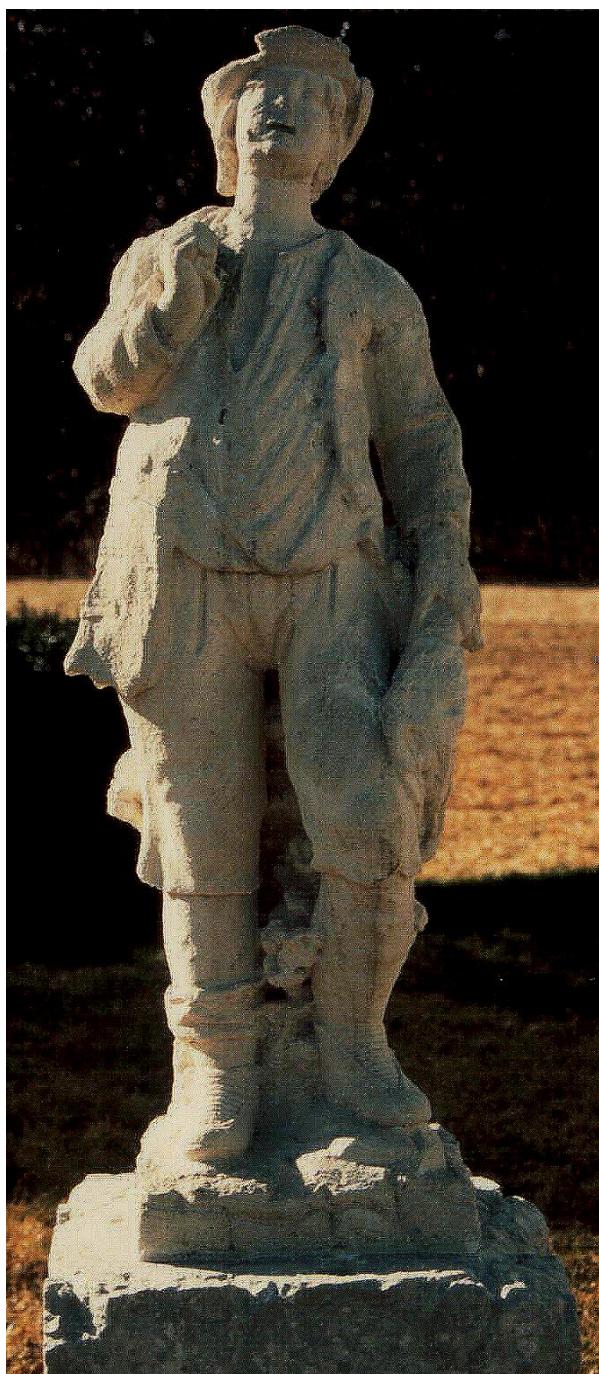
STATUA 1

La statua ha subito diversi interventi di restauro effettuati nel 1997: sulla parte vicino alle scarpe, sulla gamba sinistra, sulla parte interna del braccio e della spalla sinistra, sul collo della preda sorretta dall'uomo, sulla fronte e sul collo del soggetto.

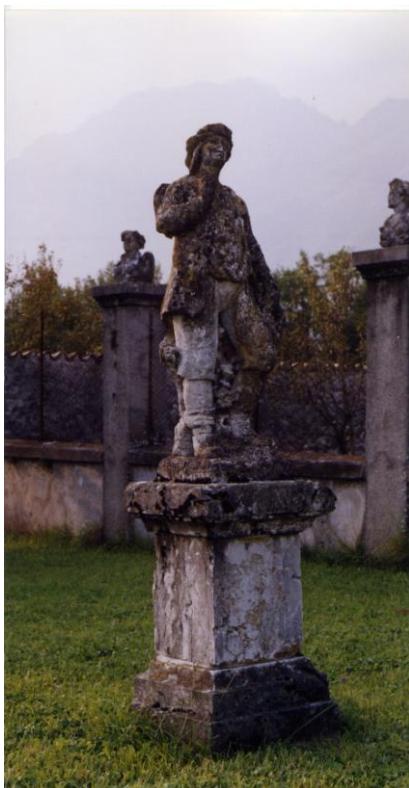
Situazione in primavera 1998

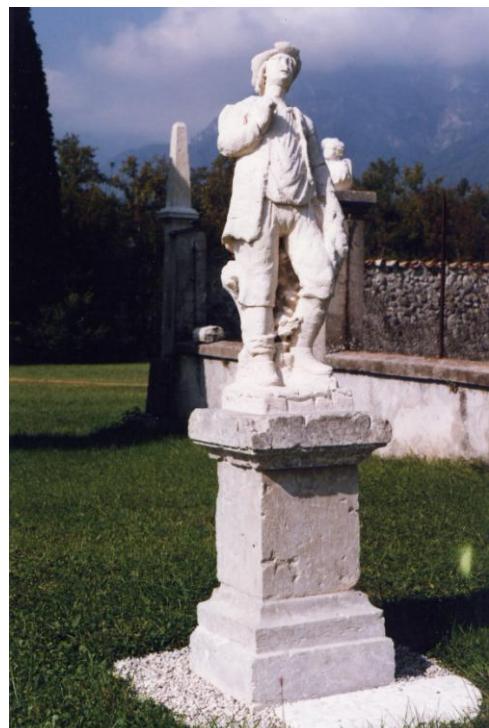
Situazione dopo il trattamento primavera 1998

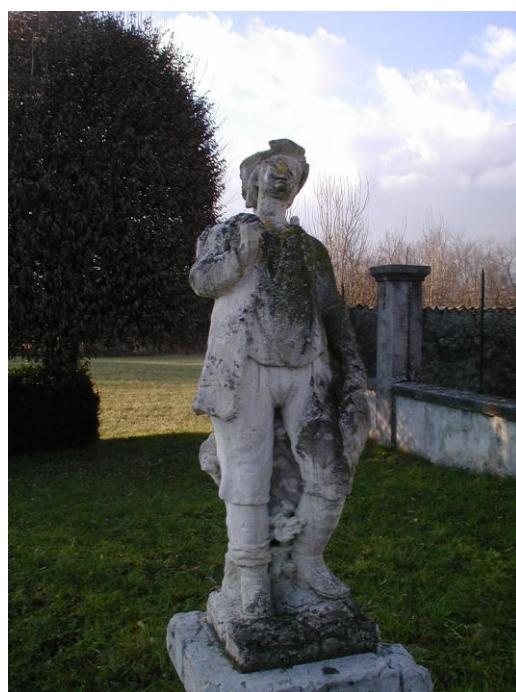
Situazione a dicembre 2002

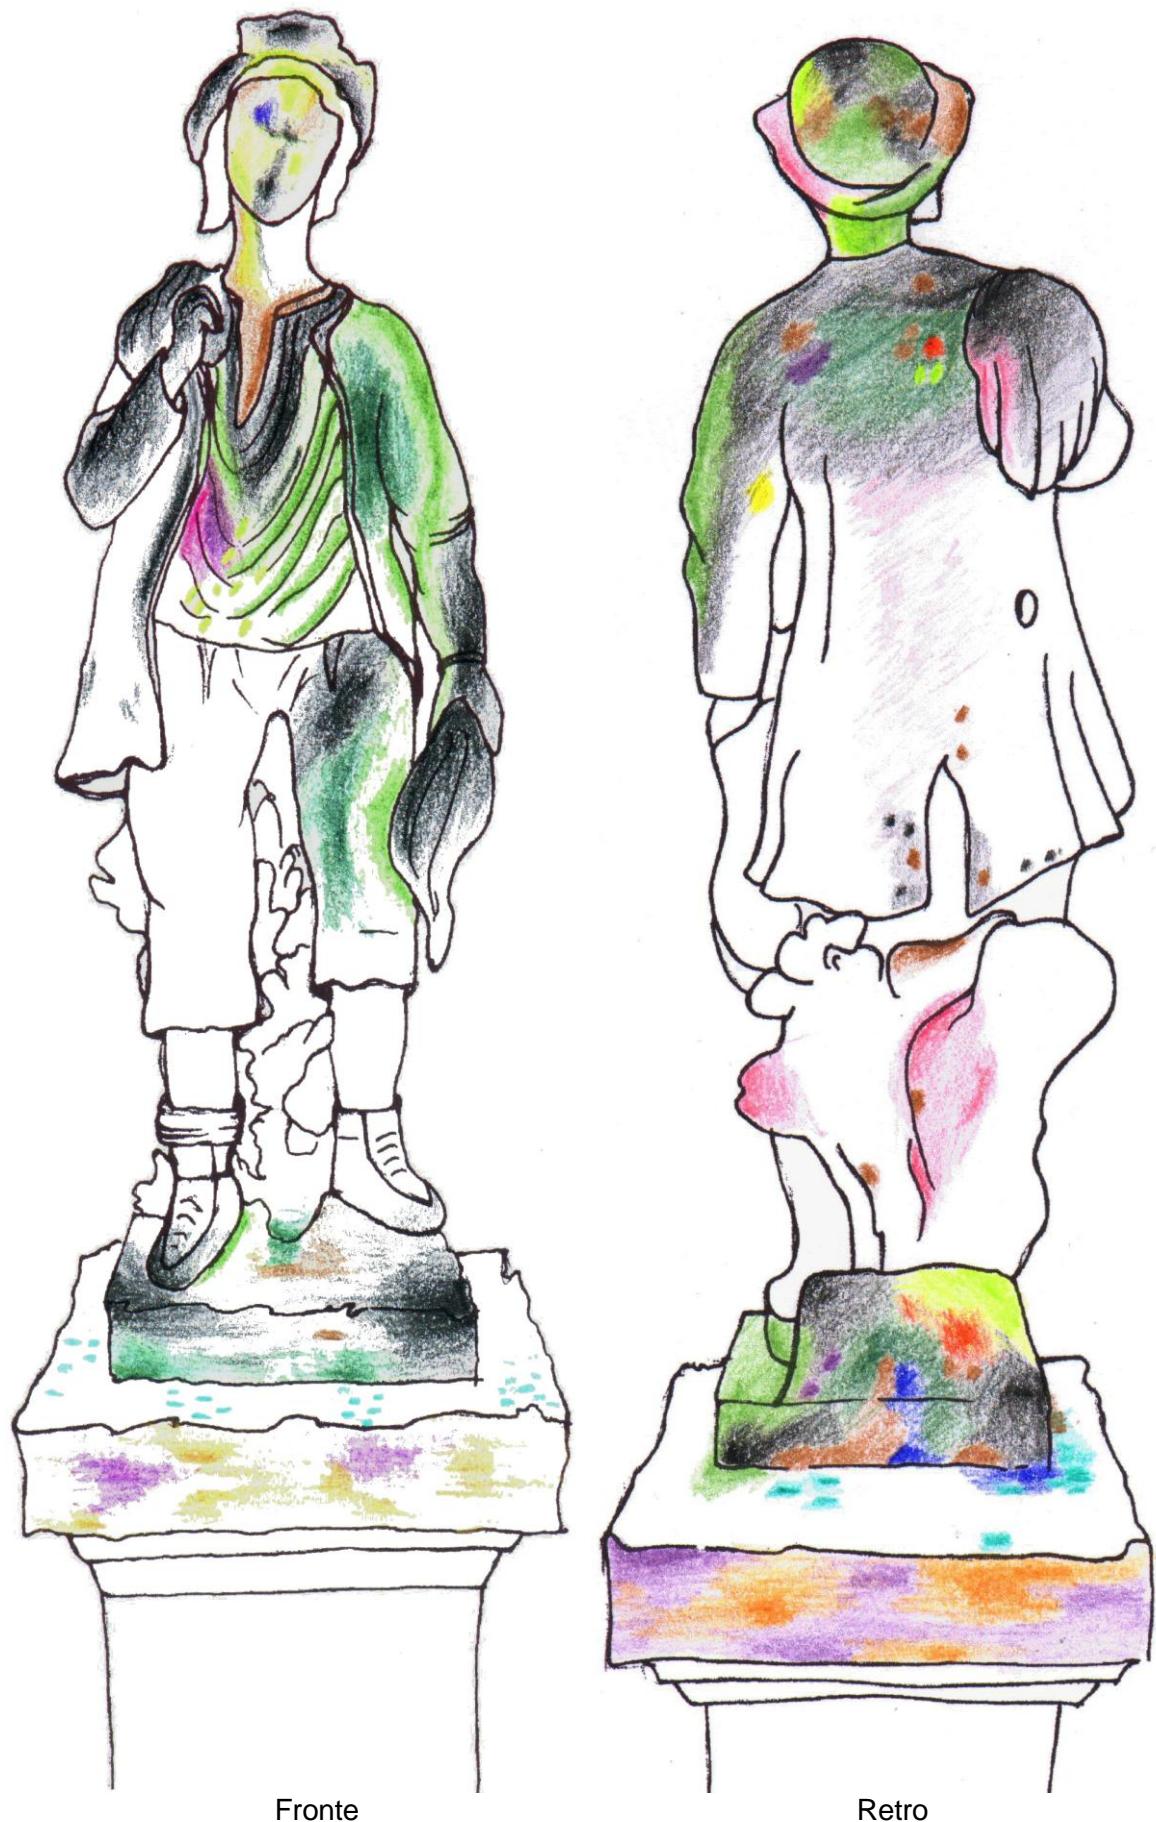
MAPPA LICHENICA

Phaeophyscia chloantha: ne troviamo qualche piccola traccia sia nelle fessure del basamento che sul panciotto.

Verrucaria macrostoma: la si trova sulla parte destra del panciotto adiacente alla giacca.

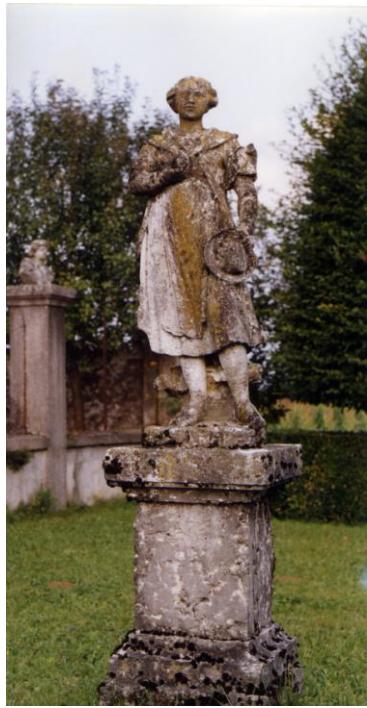
STATUA 2

Situazione prima del trattamento

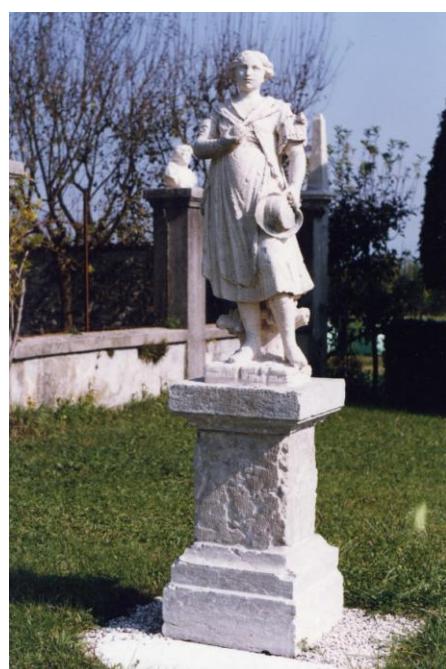
Situazione dopo il trattamento
primavera 98

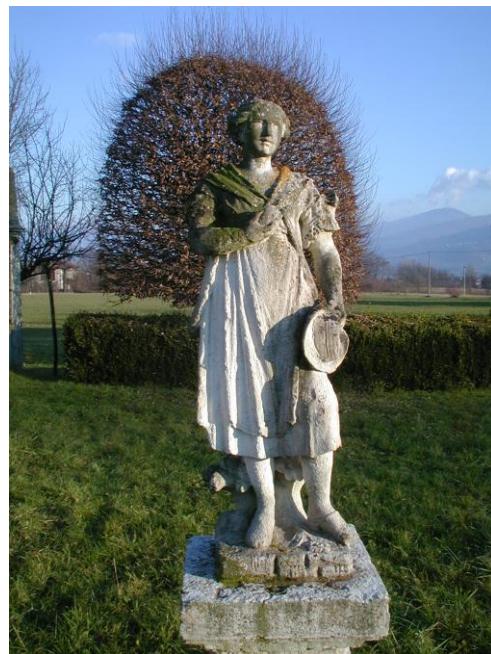
Situazione a dicembre 2002

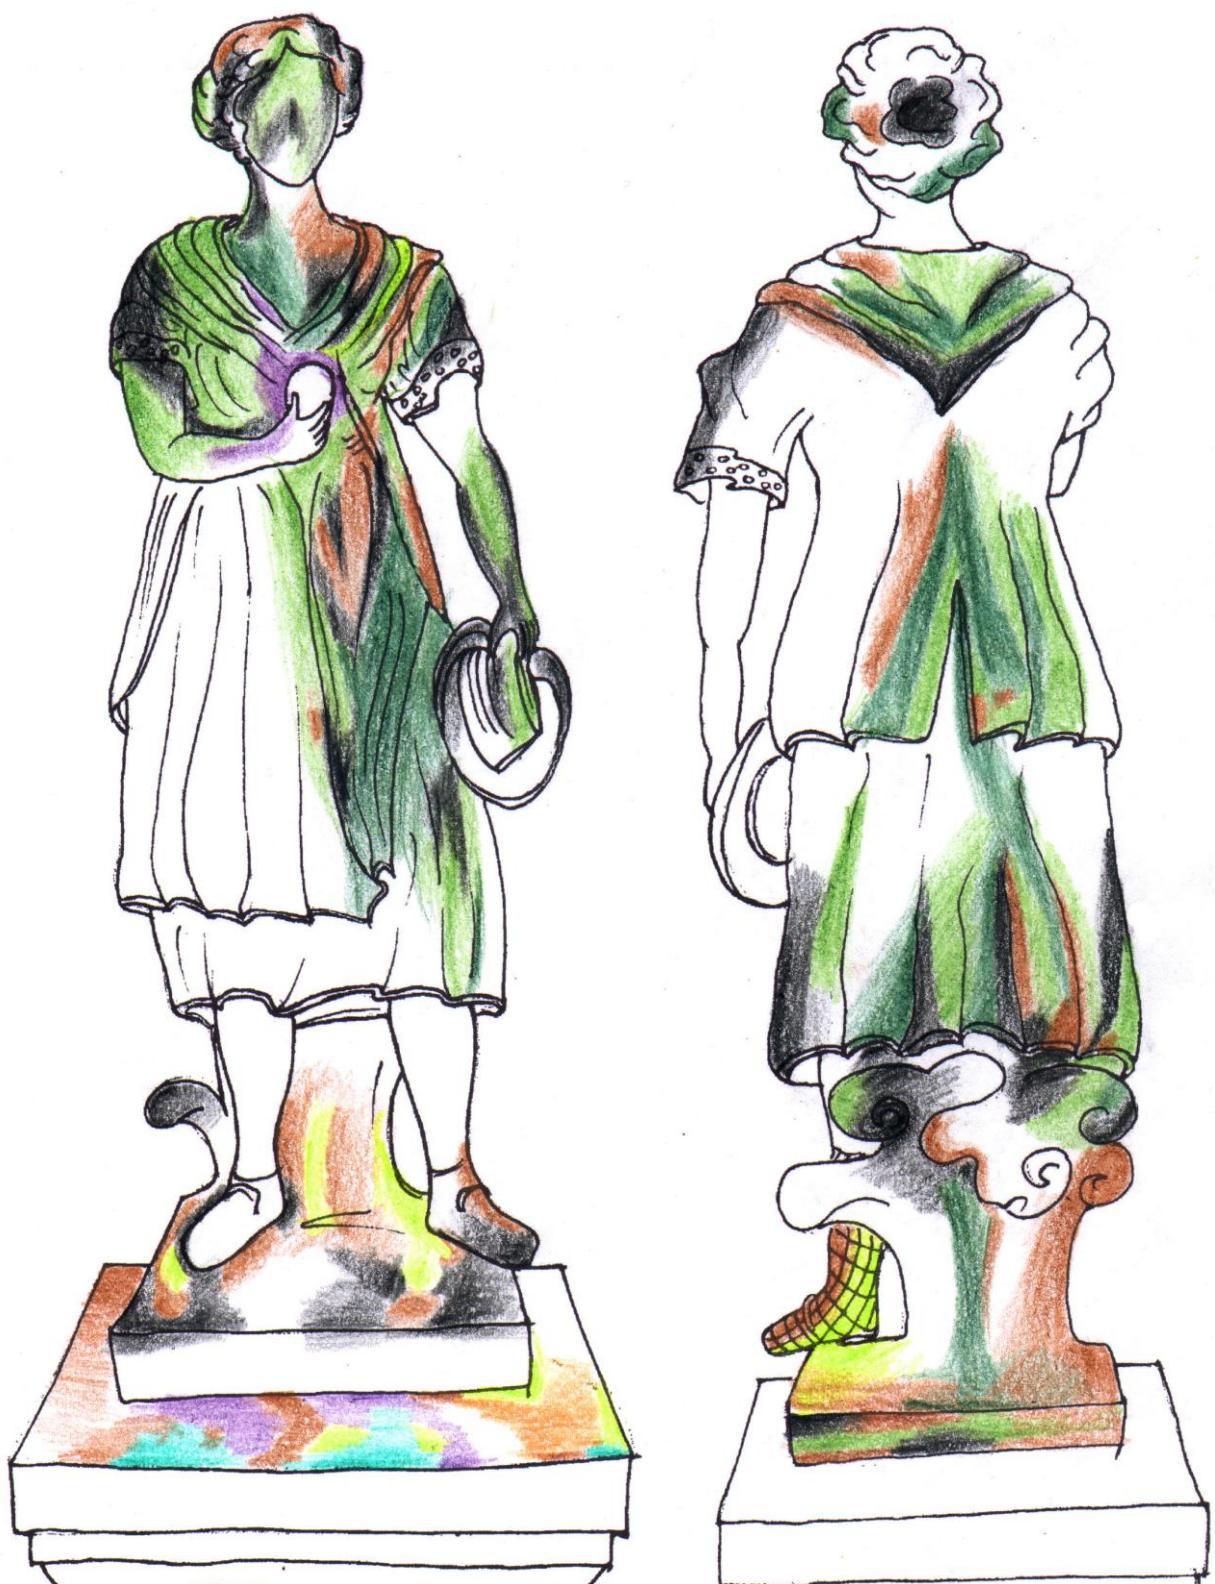
DISTRIBUZIONE LICHENICA

Verrucaria nigrescens: Appare ovunque si trovi anche la Bacidina delicata e in più, davanti su piedistallo e arbusto; dietro anche su capelli e spalla sinistra.

Lecanora crenulata: presente ovunque sulla statua, ma in quantità molto ridotta.

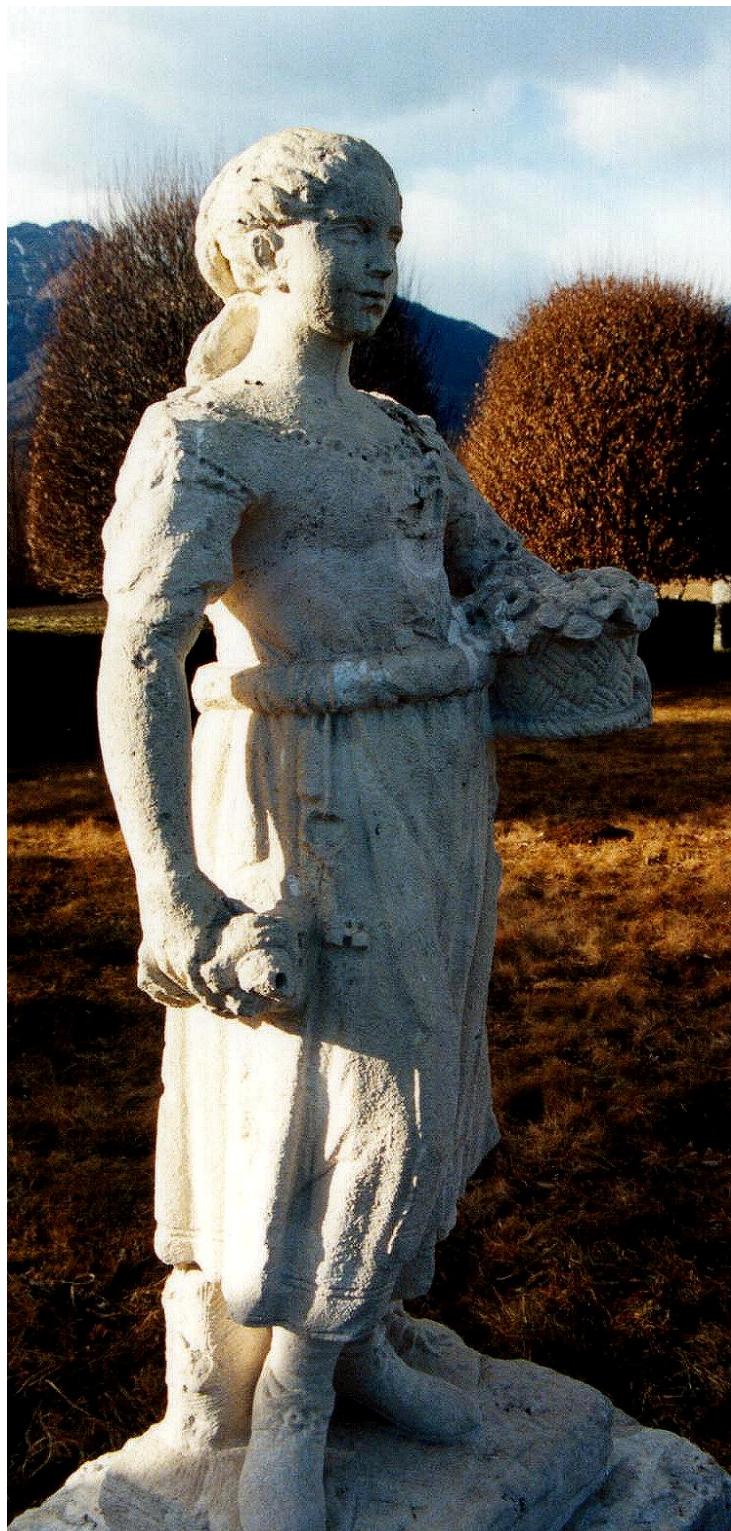
STATUA 3

Ci sono naturalmente numerose parti danneggiate dagli agenti atmosferici, data l'antichità della statua: le pieghe della gonna e del vestito, i fiori del cestino, la chiave, i cui contorni hanno perso la forma originale, il naso, entrambe le spalle, la zona superiore del viso e parte della testa, le braccia, intorno a cui si notano fratture, la parte posteriore del laccio, il ginocchio, parte della mano destra. Si notano delle parti che si stanno distaccando sul petto, nella parte inferiore del cesto e sul piede destro.

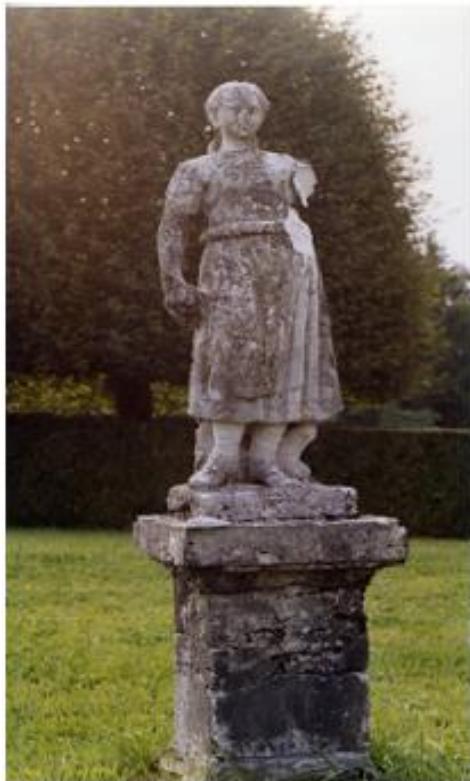
Situazione In Primavera 1998

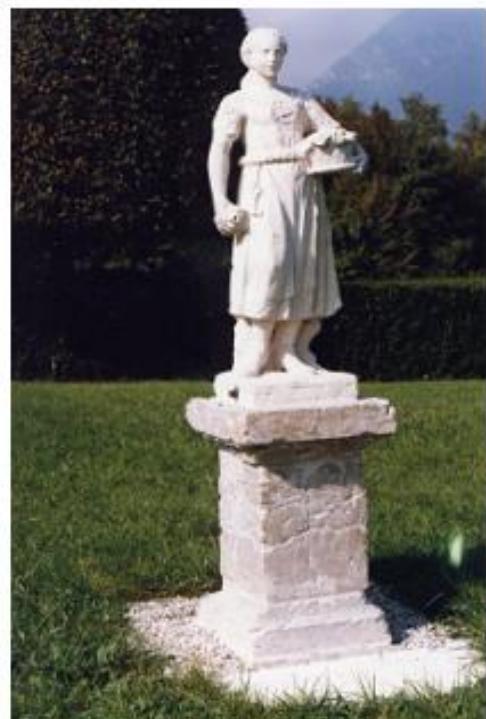
Situazione dopo l'intervento 1998

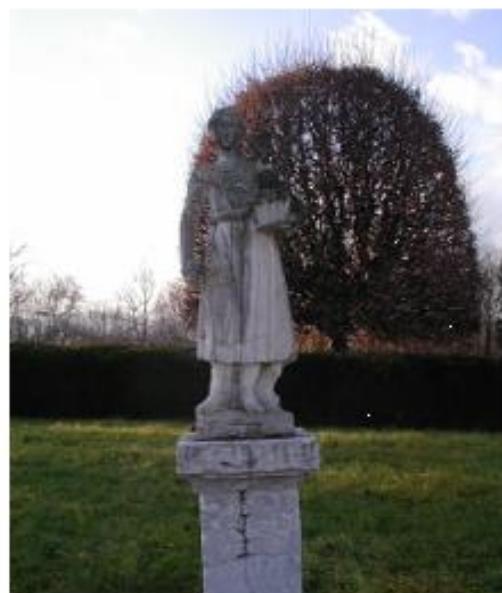
Situazione a dicembre 2002

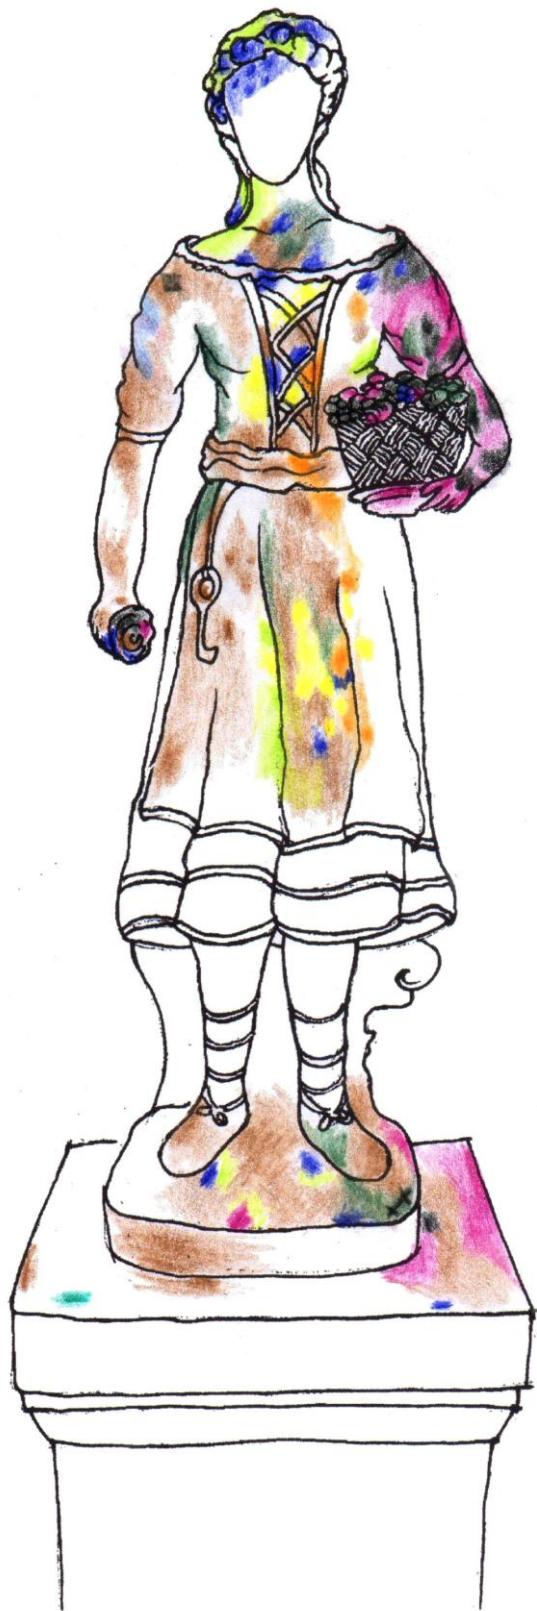
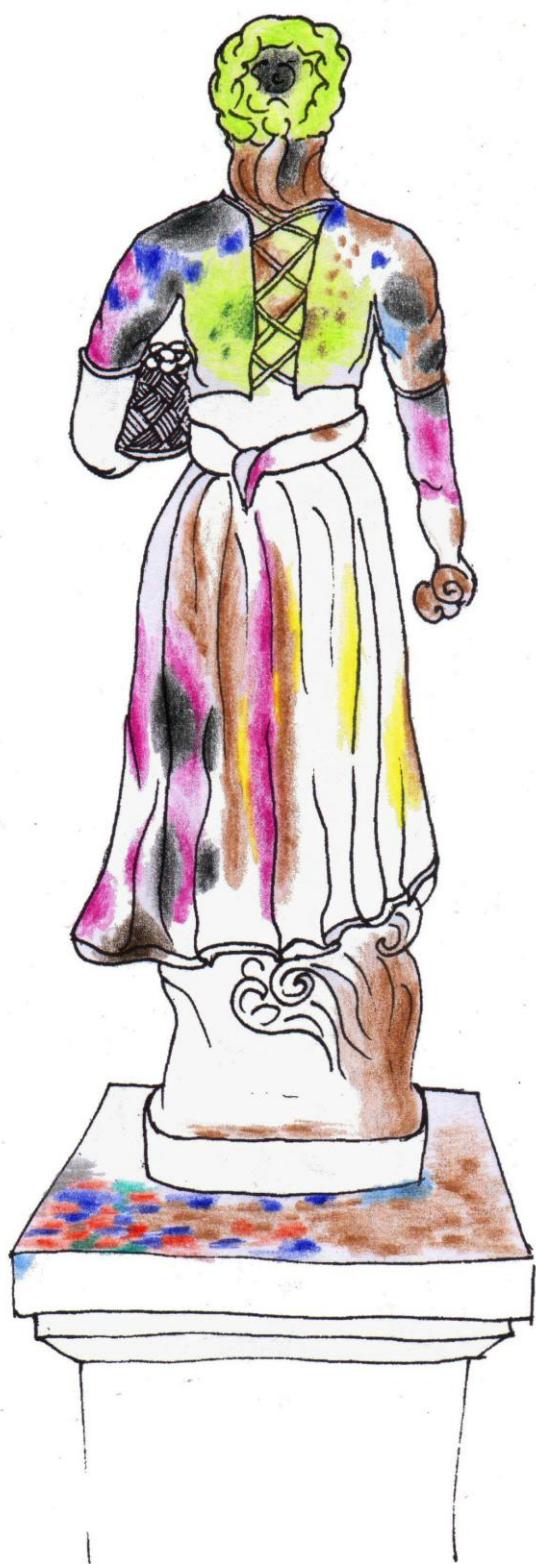
MAPPA LICHENICA

- Xanthoria parietina:** presente su gran parte della superficie e principalmente nella parte destra.
- Verrucaria nigrescens:** Fronte: sui fiori del cesto, lungo il braccio Sinistro e nella mano destra.
Retro: è presente nella parte in basso a sinistra del vestito, nelle spalle, nei capelli.

- Verrucaria macrostoma:** Fronte: sui fiori del cesto, su spalla, braccio e mano sinistra e nella mano destra.
Retro: sulla spalla sinistra, braccia e sulla gonna in posizione centrale-sinistra; sul basamento.

- Physcia adscendens:** Fronte: sul petto, sulle spalle, sulla parte superiore della gonna.
Retro: nel corpetto.
- Phaeophyscia chloantha:** Fronte: sul piede sinistro e nella zona centrale-sinistra del vestito.

- Caloplaca citrina:** Fronte: nella parte destra della testa e del collo, nel vestito in zona centrale.
Retro: su tutta la testa.
- Phaeophyscia orbicularis:** Fronte: nel collo e nella spalla sinistra.
Retro: sulla schiena a destra.

- Bacidina delicata:** Retro: nella cintura.
- Lecanora crenulata:** presente nel basamento sul lato sinistro e posteriore.
- Lecanora dispersa:** presente sul piedistallo e posteriore sulla spalla destra.

- Physcia caesia:** Fronte: sul petto, sulla chiave, nella parte destra, nella mano destra.
Retro: è presente sulle spalle e sul piedistallo

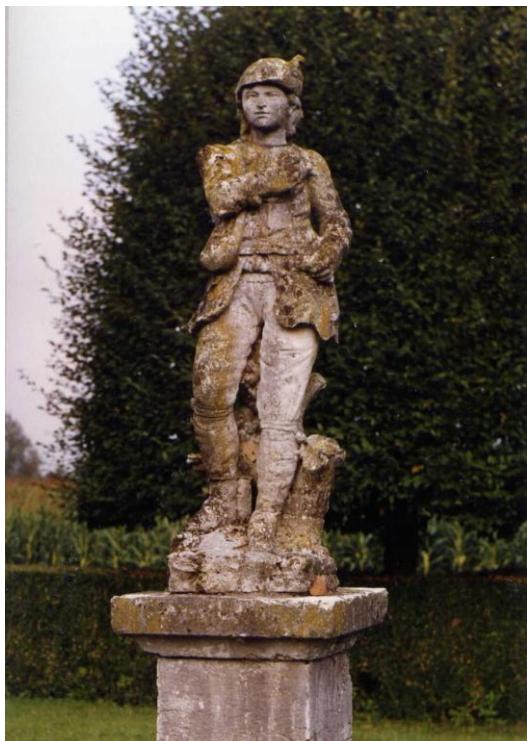
STATUA 4

Situazione prima nel 1998

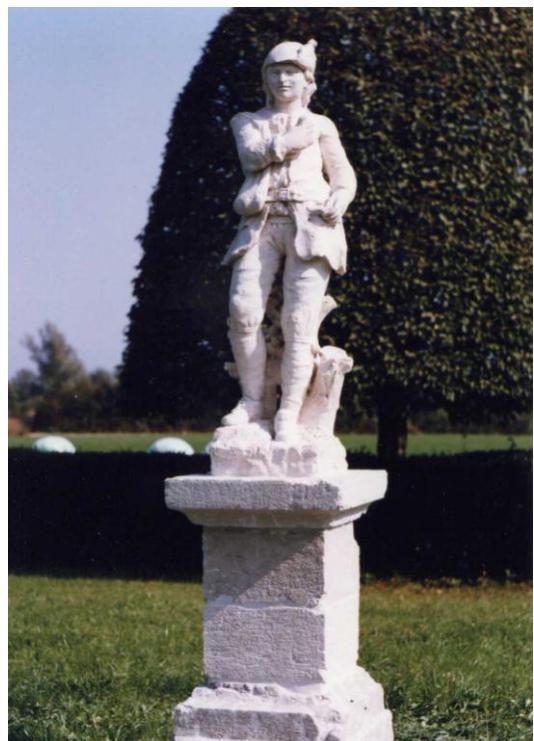
Situazione dopo il trattamento primavera 1998

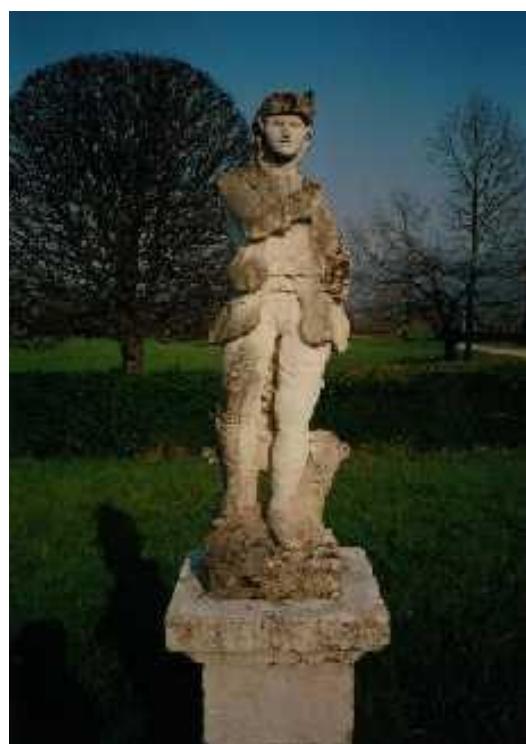
Situazione
Autunno
2002

- Phaeophyscia orbicularis:** la troviamo anteriormente sul copricapo, sui capelli, sulla parte destra della giacca dalla spalla al braccio piegato, sulla bisaccia, posteriormente sul braccio sinistro, in modo uniforme su tutta la schiena, lungo il fianco destro sotto la giacca, nonché nelle pieghe della giacca, sulla pianta e nella parte inferiore del basamento.

- Physcia adscendens:** anche questa specie è piuttosto diffusa sulla superficie della statua, in particolare sulla spalla sinistra, lungo il braccio sinistro, su tutta la giacca nella parte posteriore, sulla pianta. La troviamo insieme alla *Xanthoria parietina* e la *Phaeophyscia orbicularis*.

- Bacidina delicata:** è presente lungo il fianco sinistro, ovvero sulla spalla, sul braccio e sul lembo inferiore della giacca.
- Caloplaca saxicola:** si trova tutto attorno al piedistallo sul basamento a macchia di leopardo.

- Physcia caesia:** la troviamo sul copricapo e sul lembo destro della giacca.
- Phaeophyscia chloantha:** vicino alla *Phaeophyscia orbicularis*, si trova sul fianco sinistro e in quantità ridotta sulla spalla sinistra.

- Caloplaca citrina:** la troviamo prevalentemente sul copricapo, sia davanti sia dietro, e sulla spalla sinistra.
- Sarcogyne regularis:** è presente sul piedistallo prevalentemente sull'angolo sinistro.

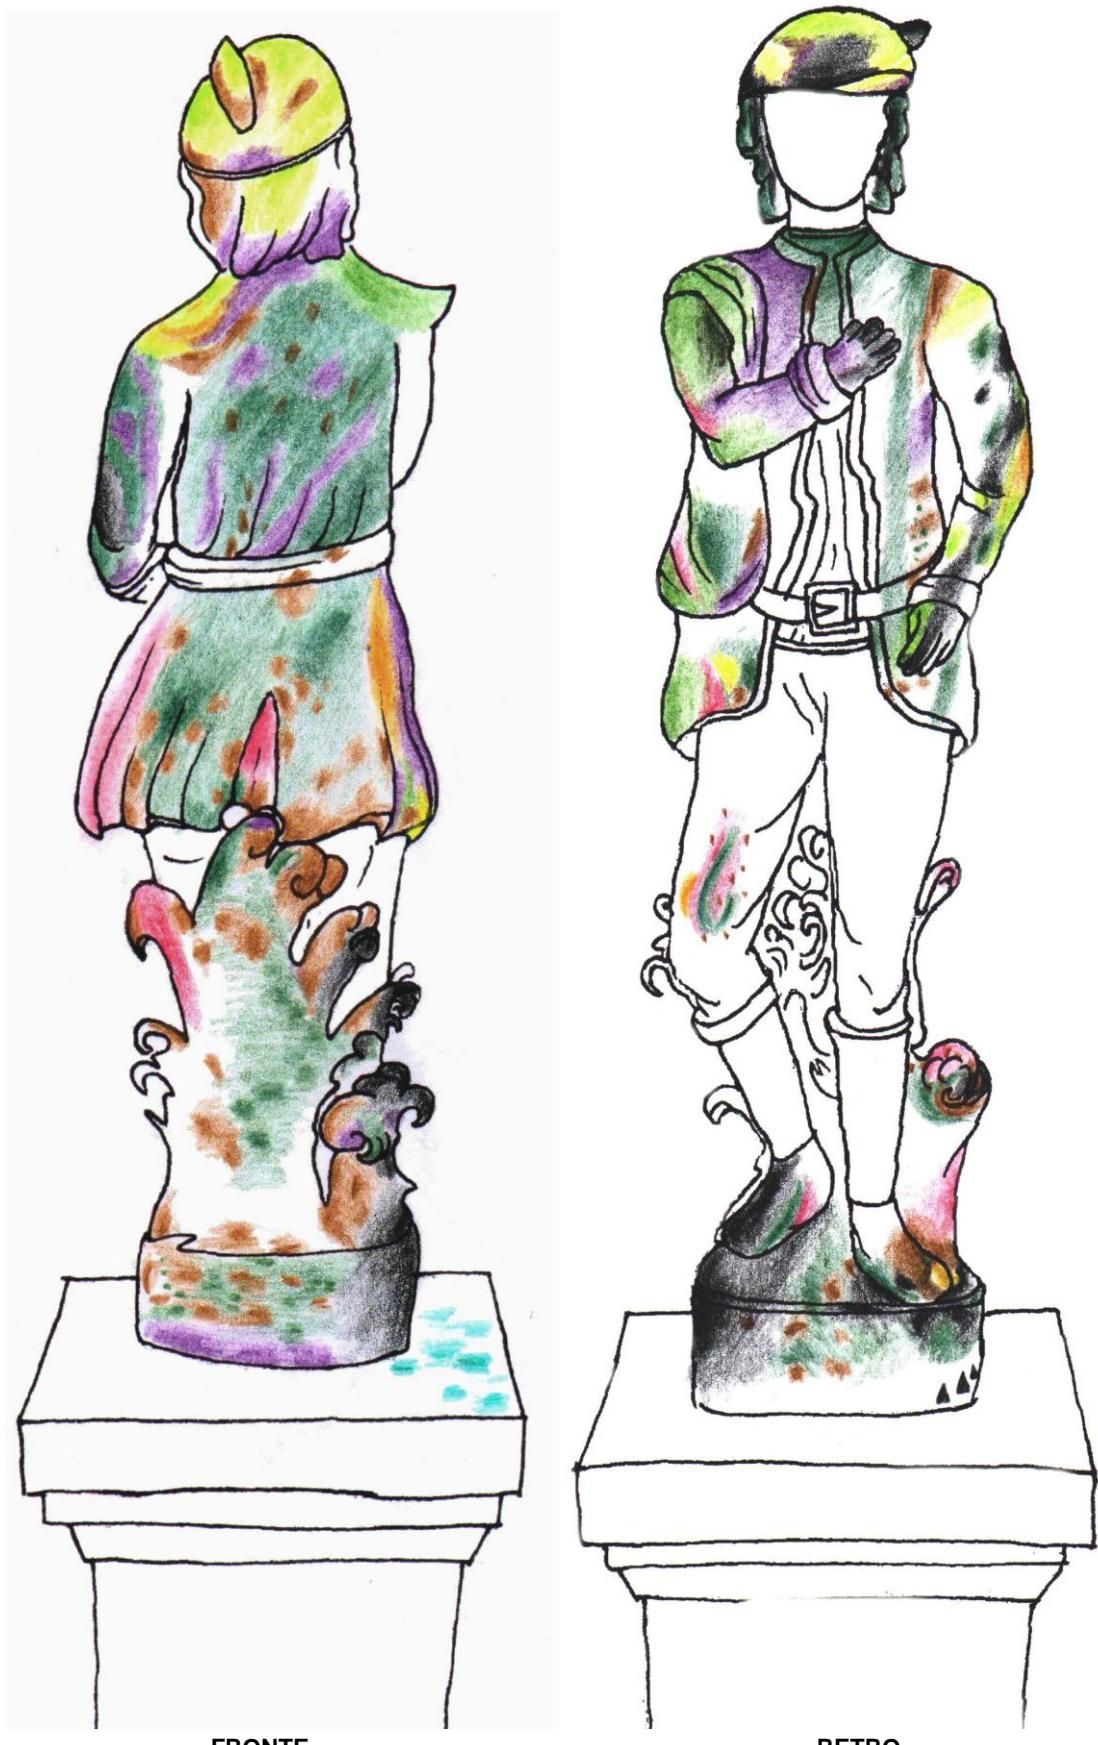
MAPPA LICHENICA

- Lecania:** è presente quasi in maniera uniforme su tutta la statua, specialmente davanti sul lato destro e dietro, sulla giacca, tra le pieghe e sull'arbusto.

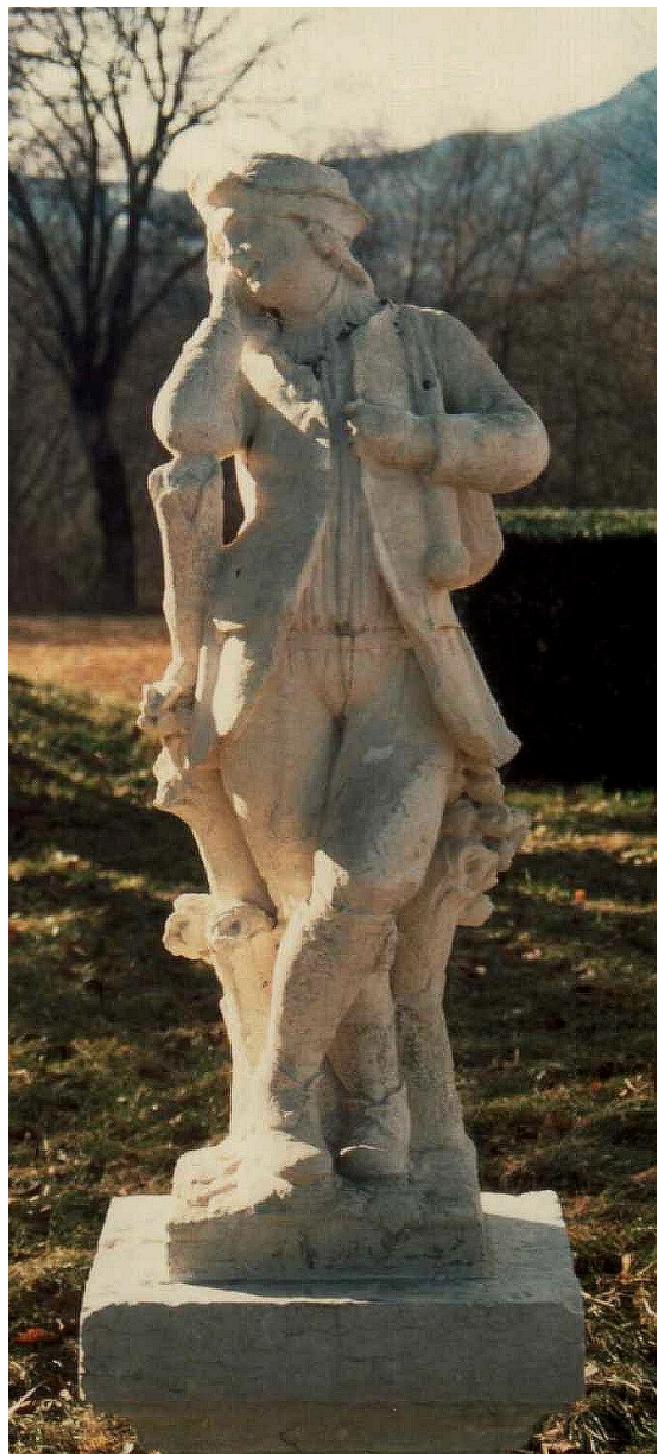
STATUA 5

Le parti alterate dal crioclastismo (distacco di alcune parti della statua a causa a causa del congelamento delle infiltrazioni di acqua) e dal carsismo (corrosione delle pietre calcaree a causa dell'acqua piovana) sono molto presenti nella statua e in particolare nella base del tronco dove appoggia la statua, nella gamba sinistra (davanti e dietro), nella mano sinistra e nei bordi di giacca e cappello. Si può inoltre notare un crepa nella parte bassa della statua e del basamento.

Come detto nella parte introduttiva durante la primavera del 1997 è stato effettuato su tutte le statue un restauro utilizzando del gesso unito a sabbia. Il lavoro appare non molto ben fatto quindi i segni sono molto visibili in parecchi punti della statua. Nel "Uomo Assorto" gli interventi più visibili compaiono alla base del tronco che sorregge la statua, sulla gamba sinistra (dove è stato riattaccato un pezzo staccatosi in precedenza), sulla mano e sulla spalla destra e sui bordi della giacca e della schiena.

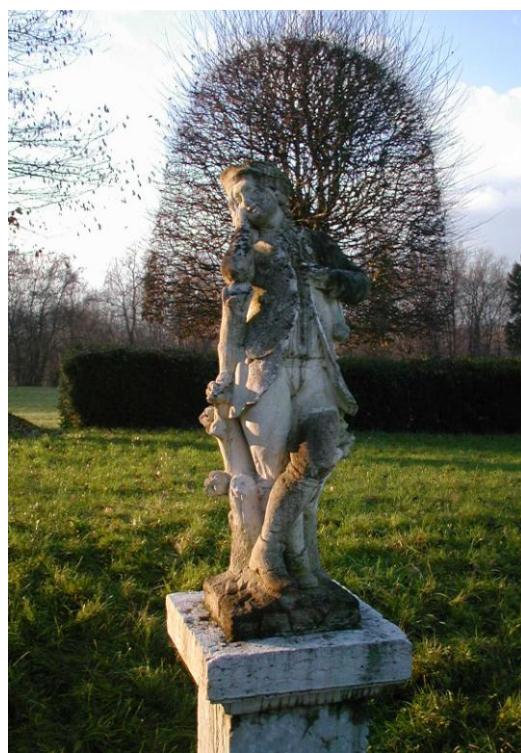
Situazione a dicembre 2002

- Lecania:*** Fronte: presente sulla spalla destra
Retro: parte destra della schiena e su un ramo posto sul lato destro del basamento, sulla coda destra del vestito.

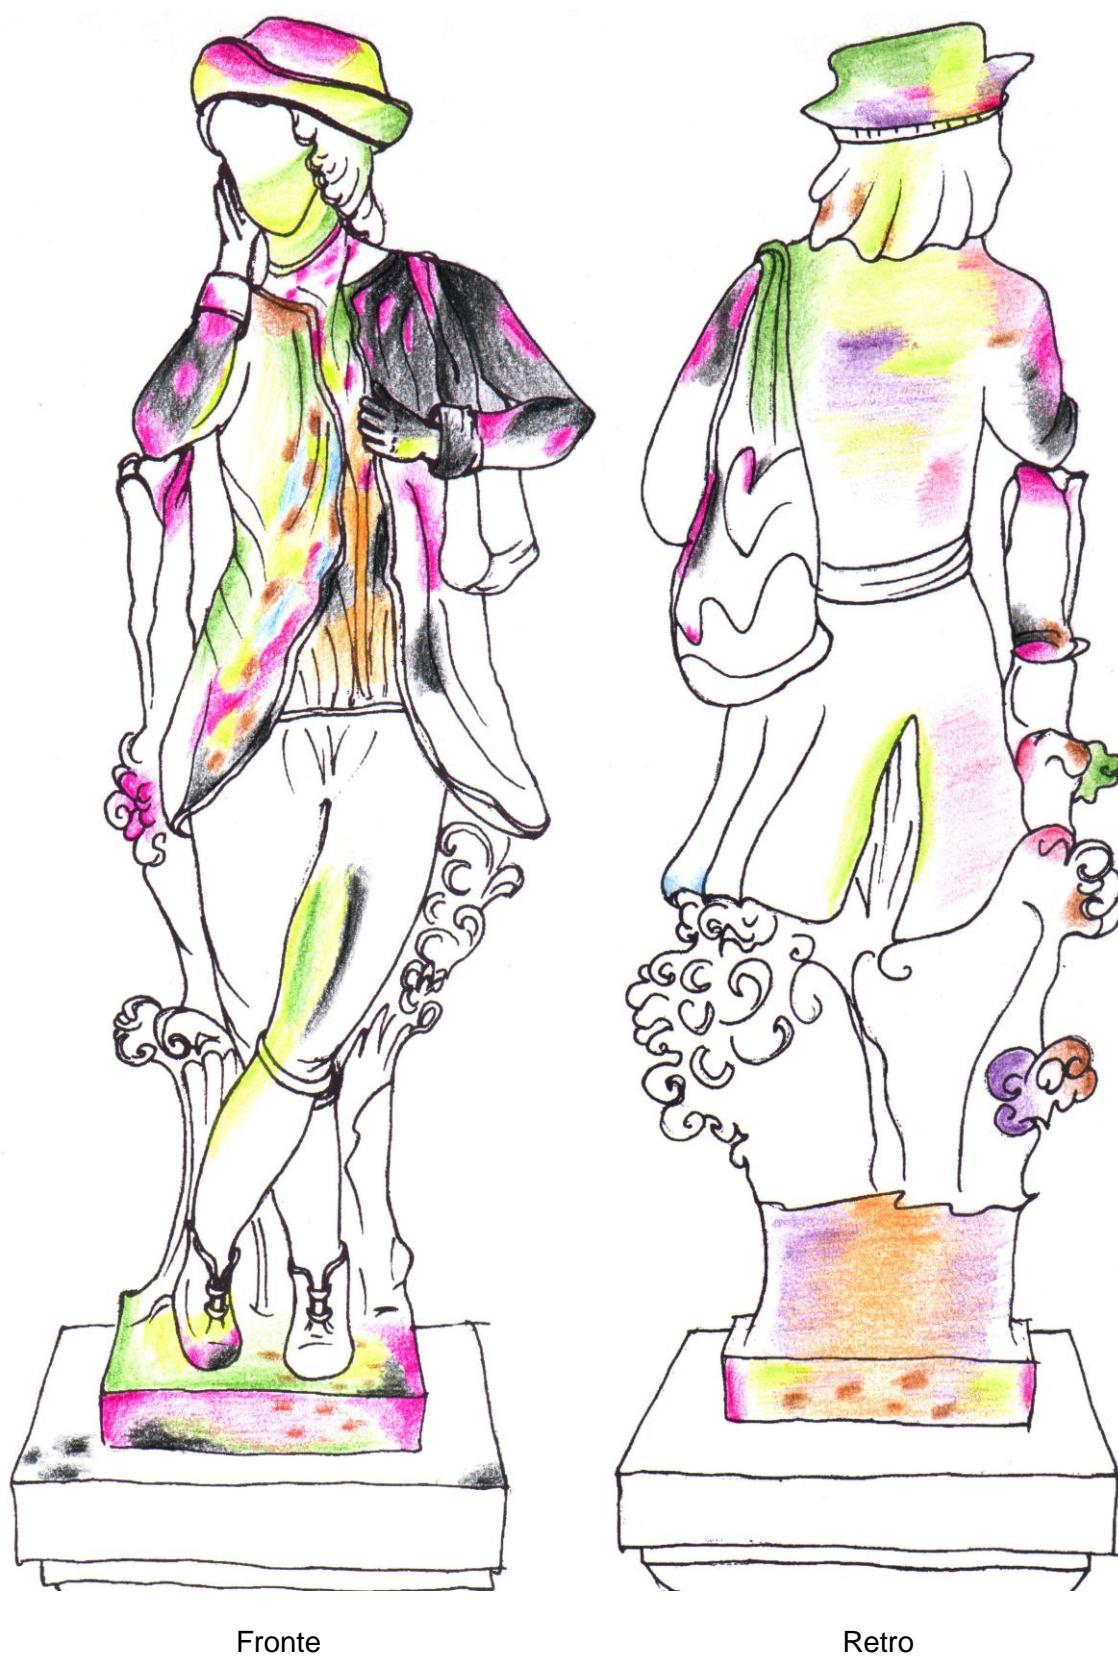
MAPPA LICHENICA

- Caloplaca citrina:*** Fronte: presente nella parte destra della giacca, sul braccio destro, sulla mano e spalla sinistra, sul piede;
Retro: presente nello spacco del vestito;
presente inoltre su tutto il cappello e sul basamento

- Verrucaria nigrescens:*** Fronte: presente sul collo, braccio e mano sinistra, sull'avambraccio destro, sulla coscia interna sinistra e sul piede.
Retro: presente sulla spalla sinistra
Presente inoltre sul basamento

- Bacidina delicata:*** Fronte: sulla maglia a sinistra, sul petto a destra, sulla coscia a sinistra nella parte interna, sul basamento, volto e cappello.
Retro: sul cappello, sulla spalla sinistra e sul rama ad altezza dei glutei

- Verrucaria macrostoma:*** Fronte: uniformemente distribuita su tutta la statua, soprattutto sulla parte superiore, sulle braccia e sul basamento, retro
Retro: sulla sacca, sulle braccia sul ramo e sul tronco in basso.

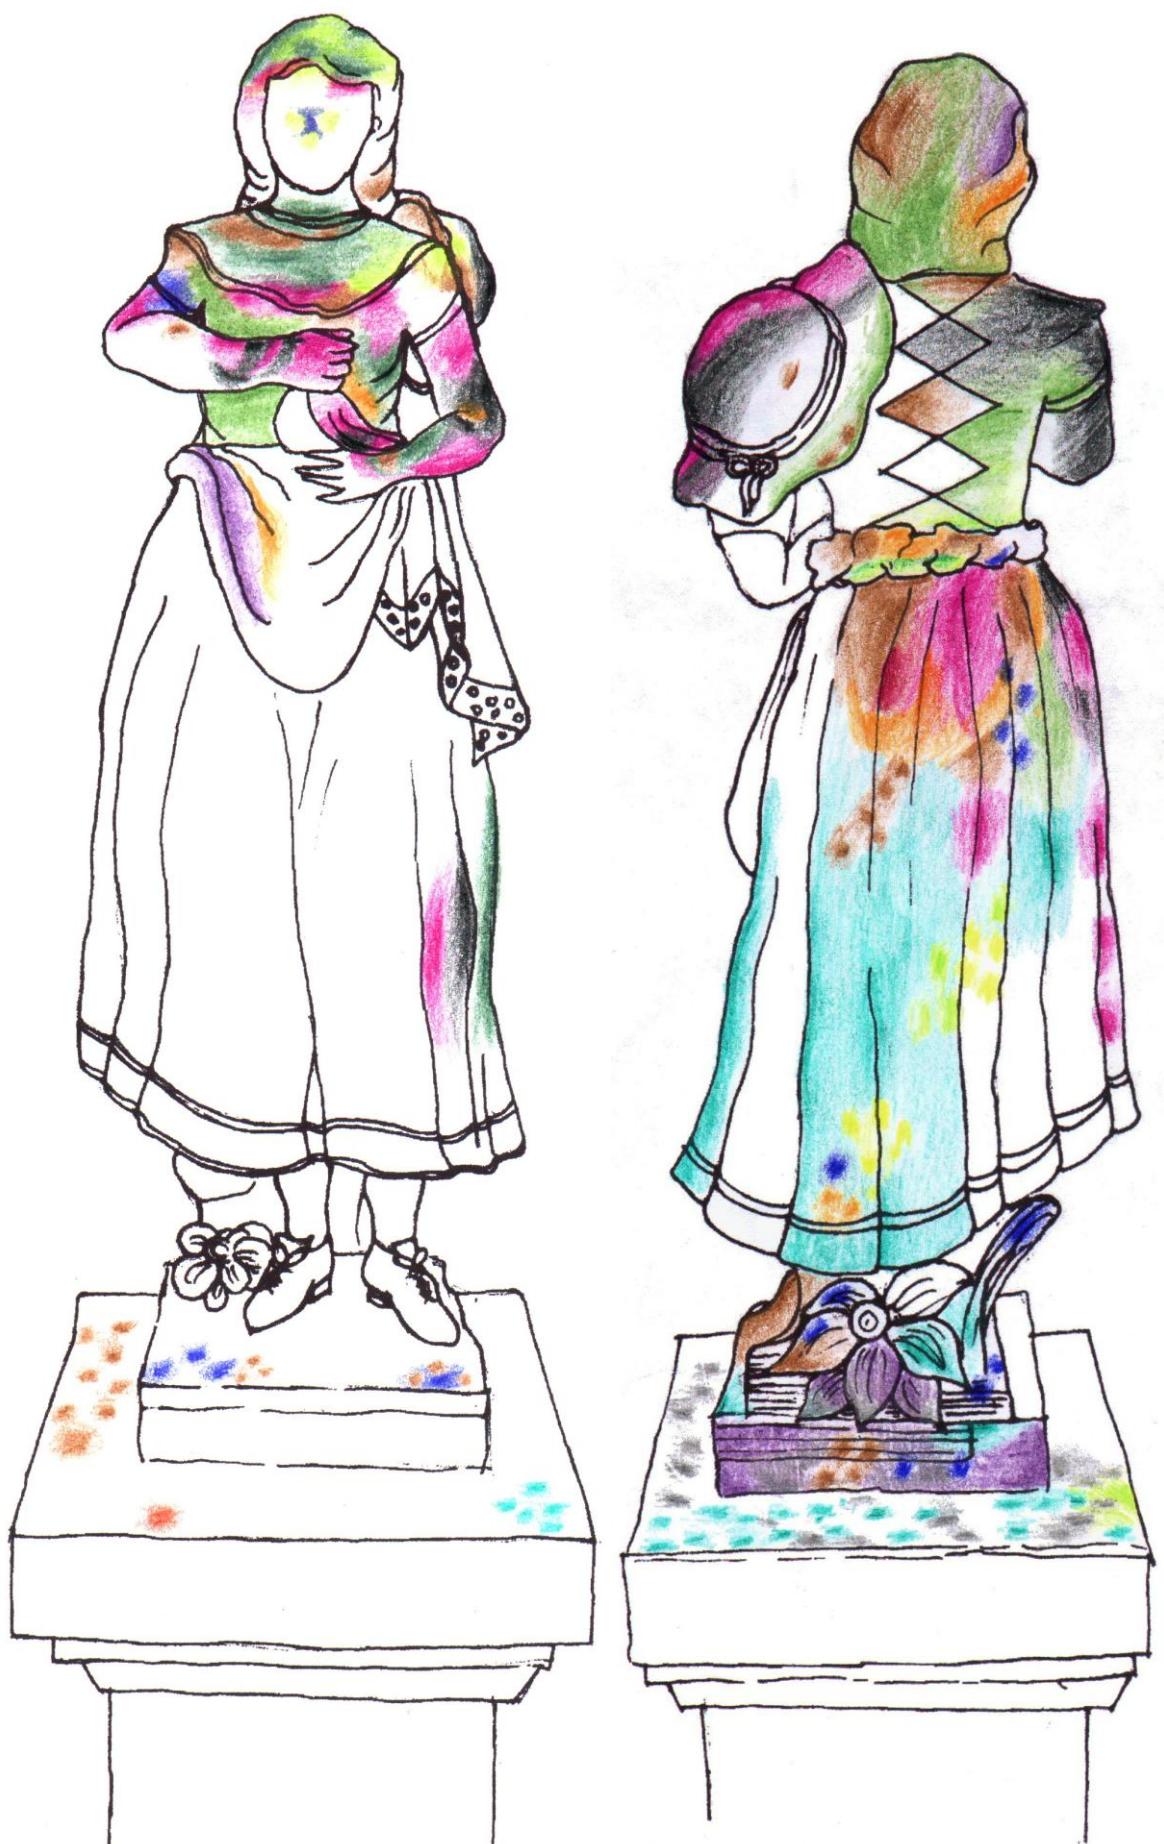
MAPPA LICHENICA

- Xanthoria parietina:*** Fronte: sulla spalla sinistra, nella scollatura e sul basamento
Retro: su parte dei capelli, del busto, del cappello, della cintura, nella parte alta della gonna ed infine sul sostegno floreale

- Verrucaria macrostoma:*** Fronte: sulla testa all'altezza della fronte, sul petto soprattutto in prossimità del colletto, su entrambe le braccia, sull'ala dell'uccello e all'altezza del ginocchio sinistro
Retro: sul bordo superiore del cappello e sulla parte alta della gonna nonché sul lato destro

- Chaloplaca citrina:*** Fronte: sulla parte superiore del capo, sulle guance e gli zigomi, sul petto e la spalla sinistra e all'altezza dell'occhio sinistro
Retro: in piccole quantità sul lato destro del basamento

- Bacidina delicata:*** Fronte: sulla parte destra del torace (grande diffusione)
Retro: su tutto il capo, sul bordo inferiore del cappello, sulla spalla, sulla parte destra della schiena e della gonna in alto

- Verrucaria nigrescens:*** Fronte: sulla parte bassa del cappello, sul gomito sinistro, sul polso destro, sull'ala dell'uccello e all'altezza del ginocchio sinistro
Retro: sulla parte superiore del cappello, sulla spalla destra e sulla manica, sulla parte superiore della schiena e sul lato destro della gonna lateralmente

- Caloplaca saxicola:*** Fronte: all'angolo sinistro del basamento
Retro: sul basamento
- Lecania sp.:*** Retro: all'angolo sinistro del piedistallo
