## ÉVALUATION ENVIRONNEMENTALE DE SITE, PHASE I

CAMPING CLUB HAVANA  
631, 7e Rang  
Maricourt, Qc

9324-7534 Québec inc  
Mme. Véronique Alarie  
631, 7<sup>e</sup> Rang,  
Maricourt (Québec)

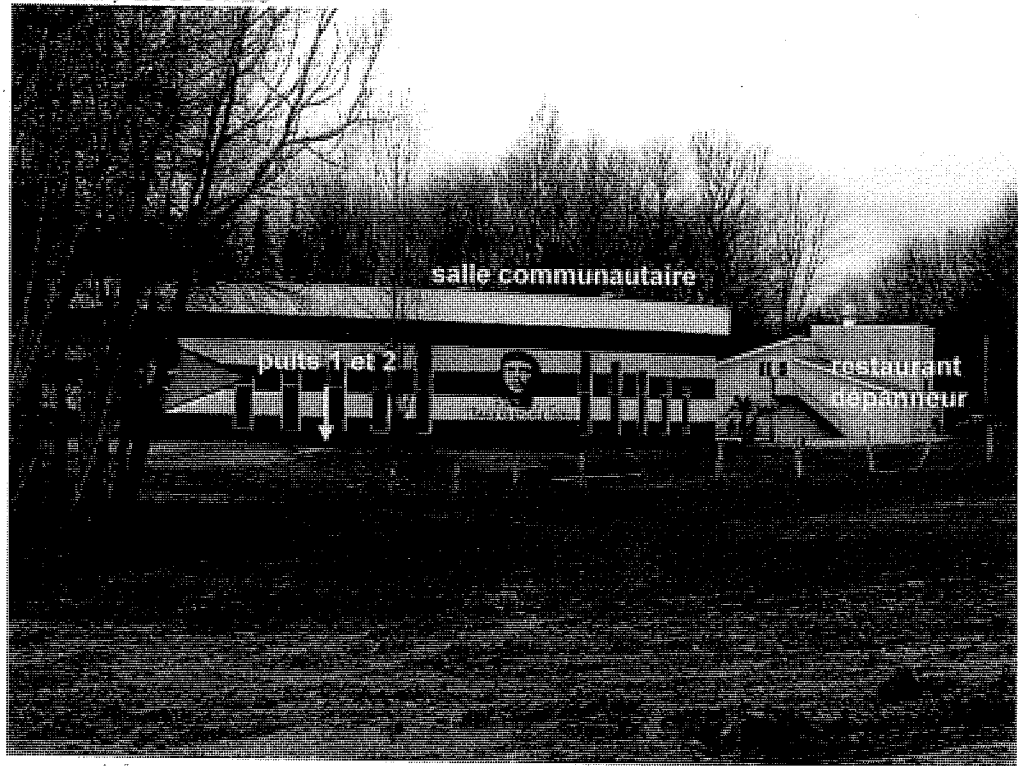
Photo 1 – salle communautaire et restaurant/dépanneur (Bodequita)

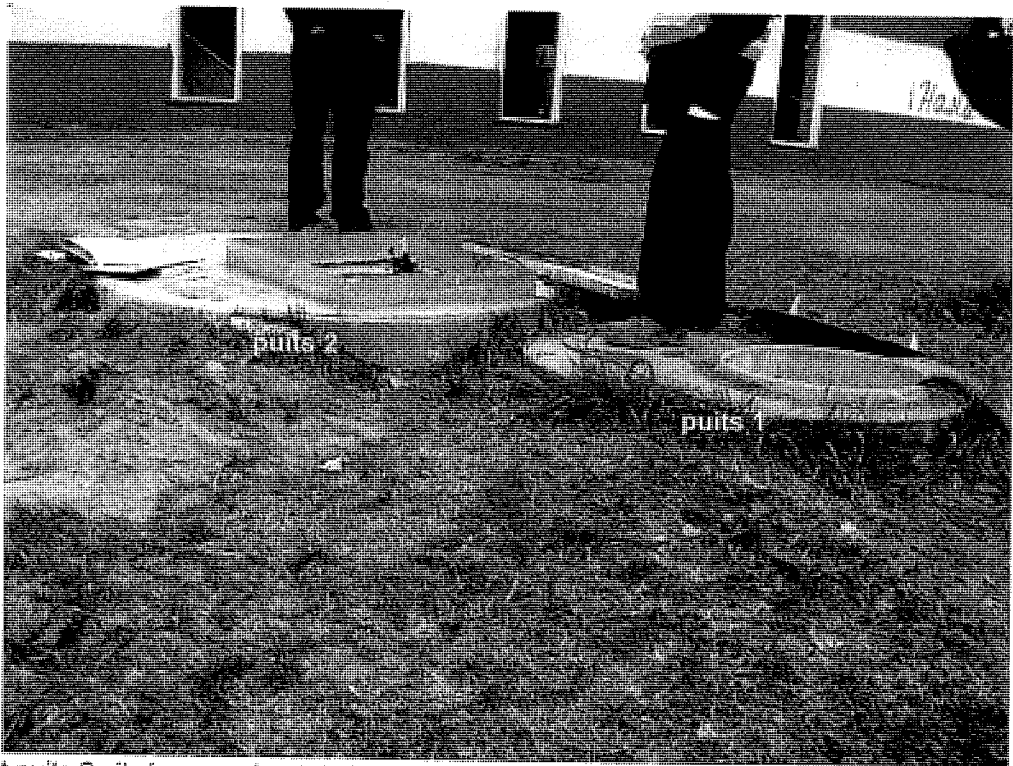
Les deux puits en utilisation se trouvent à l'est de la salle communautaire (coordonnée GPS N 45.53559 et O 72.36831) (photos 1 et 2). Les puits se trouvent à l'intérieur de ponceaux de béton d'environ 1 mètre de diamètre, lesquels sont fermés par des couvercles métalliques non cadenassés se trouvant au niveau du sol, d'où risque d'infiltration d'eau de surface. Dans le fond des deux ponceaux de béton, il y a de l'eau stagnante et des traces de rouille. En ce qui concerne le puits 1, foré par Puisatier Bélanger, la surface du sol à l'intérieur se trouve à 1,95 mètre sous la surface du sol extérieur. Une pompe se trouve dans le fond du ponceau (photo 4). Le tubage mesure 15 centimètres de diamètre et le couvercle se trouve 0,3 mètre sous la surface du sol extérieur. En ce qui concerne le puits 2, foré par Puisatiers Lapointe, la surface du sol à l'intérieur se trouve à 1,60 mètre sous la surface du sol extérieur. Le tubage est fermé par un couvercle sécuritaire qui ne s'enlève pas et la tête se situe au ras du sol (photo 5). Dans le ponceau abritant ce puits, il y a plusieurs conduites et l'exploitant ne peut nous expliquer clairement les secteurs qu'elles alimentent (photo 6). Il pense que le puits 1 alimente le secteur situé à l'est de la salle communautaire et que le puits 2 alimente le secteur situé à l'ouest de celle-ci. Nous remarquons également une fosse septique qui se trouve à une distance de 12,6 mètres à l'est des puits (mesuré au ruban à mesurer) (photos 3 et 39).

Photo 2 – puits 1 et puits 2 situés au sud-est de la salle communautaire

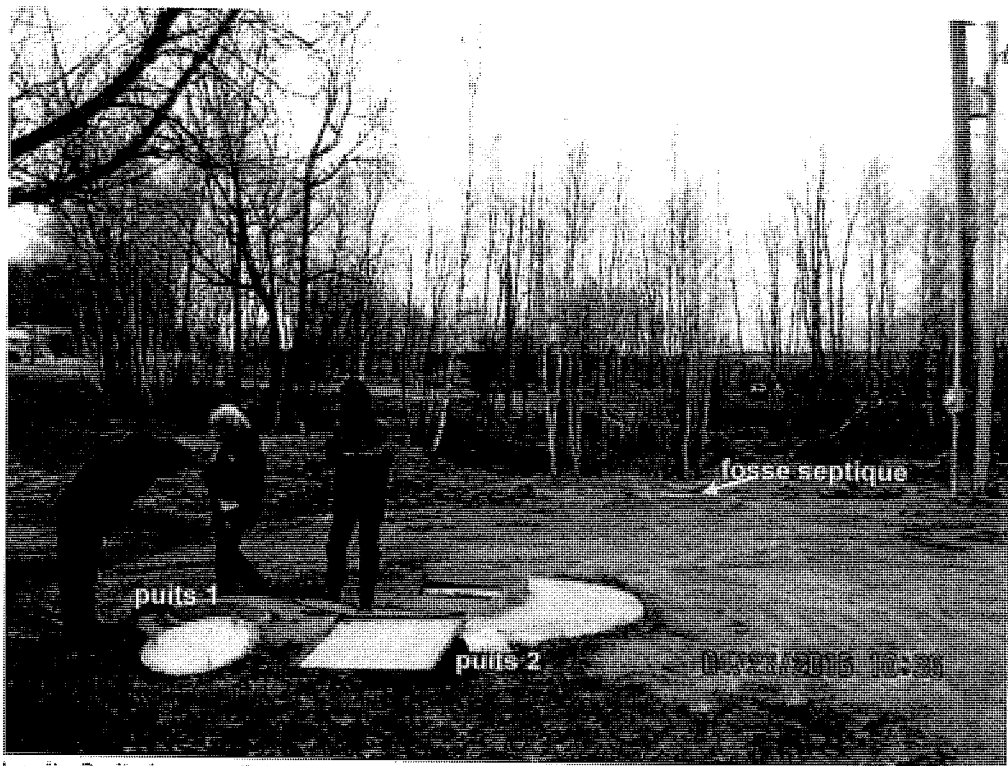
Photo 3 – puits 1 et puits 2 situés une distance de 12.6 mètres de la fosse septique de la salle communautaire

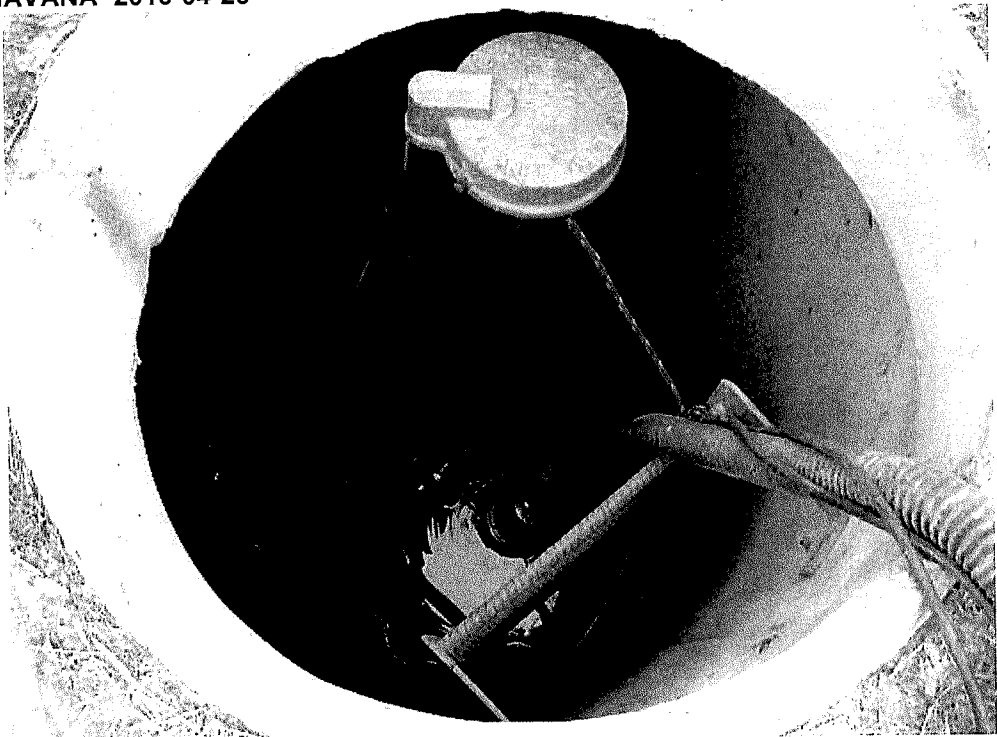
Photo 4 - puits 1 – eau stagnante et pompe dans le fond du ponceau

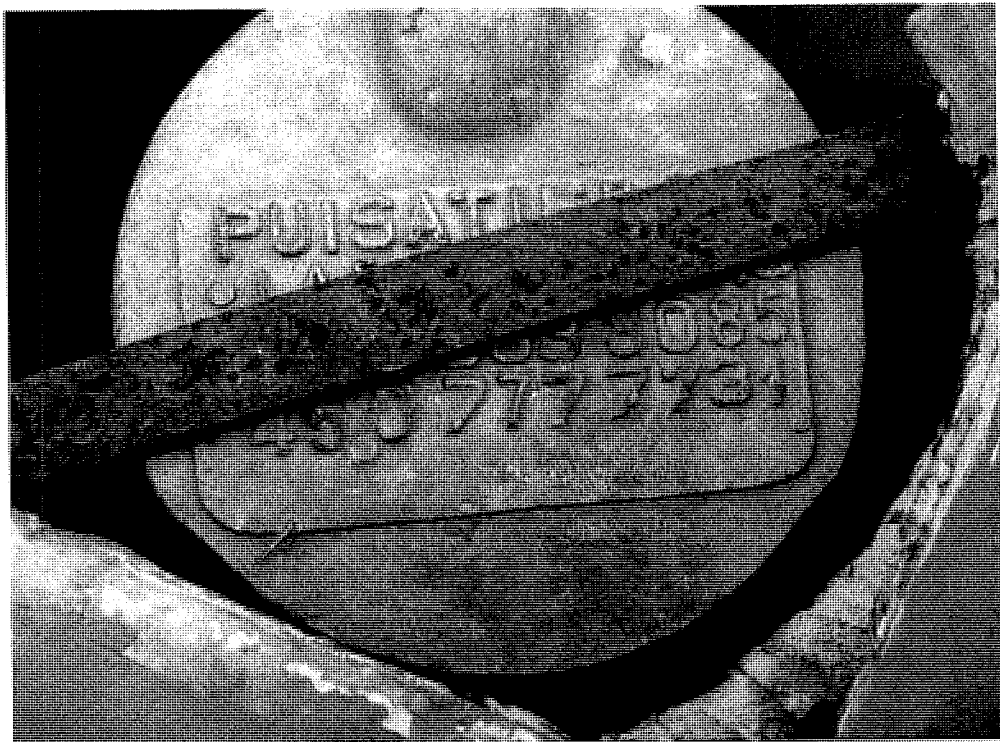
Photo 5 – puits 2 – couvercle sécuritaire

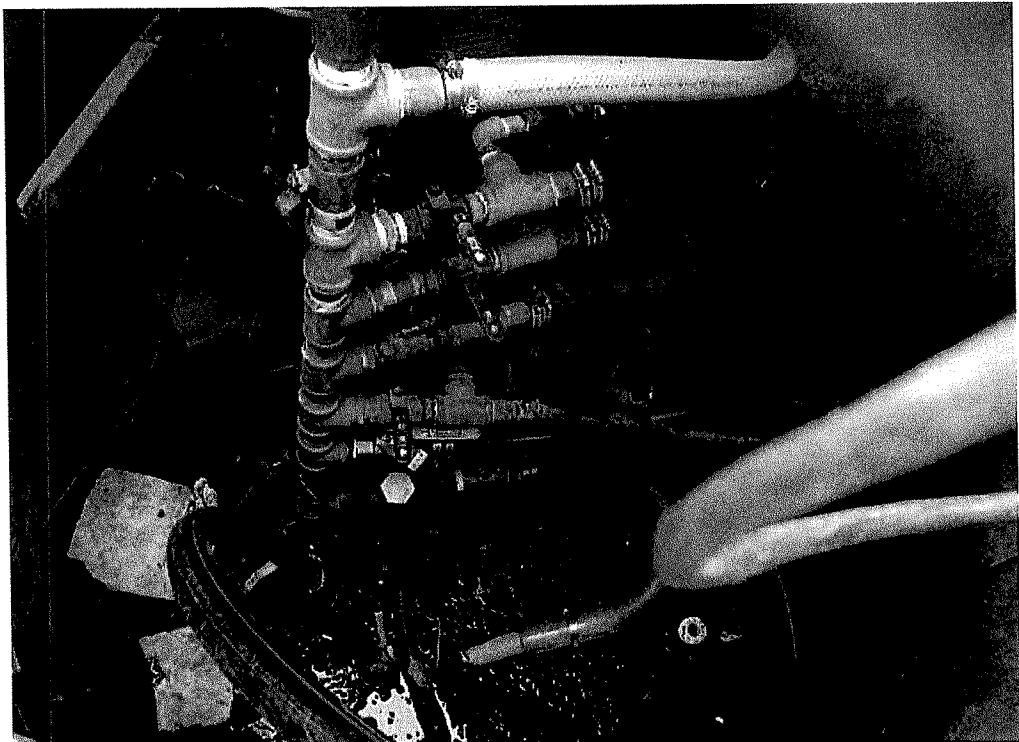
Photo 6 - puits 2 - plusieurs conduites indéterminées et eau stagnante dans le fond du ponceau

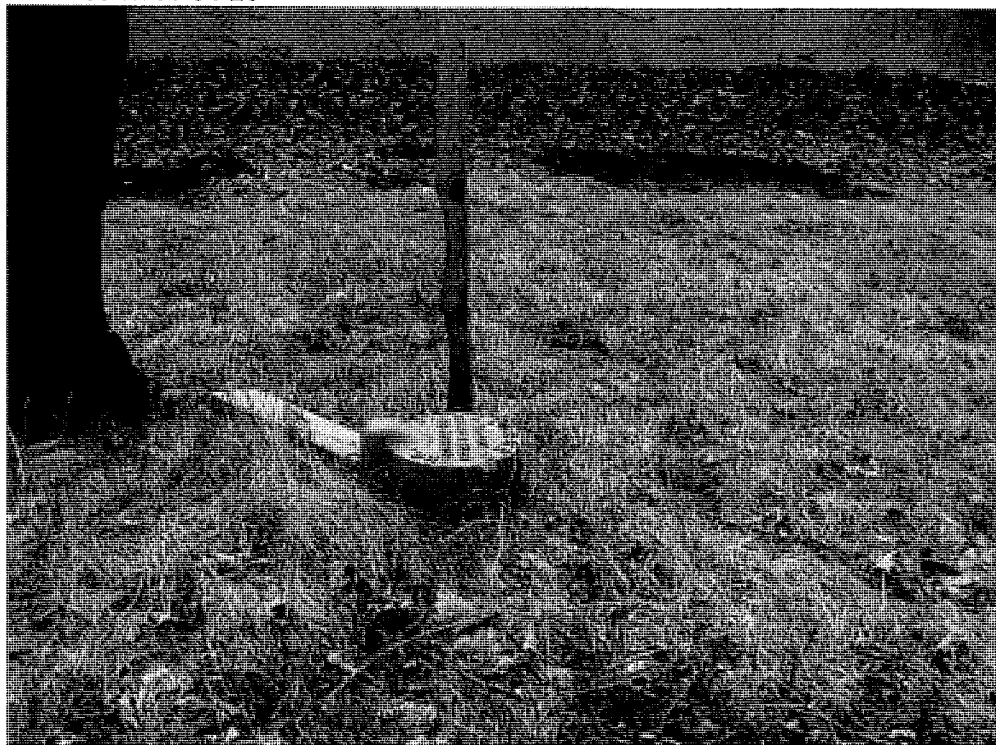
Selon l'exploitant, il y aurait trois puits abandonnés. Il nous conduit à leur emplacement : un puits foré par Puisatier Bélanger se trouvant au nord du garage/motel (coordonnée GPS N 45.53666 et O 72.36660) (photos 7 et 8). Un réservoir d'huile se trouve à proximité et des traces d'hydrocarbures sont visibles sur le sol (photo 45). Un puits se trouve à l'est du site 003 (coordonnée GPS N 45.53604 et O 72.36605) (photo 9). Le couvercle n'est pas cadenassé, s'enlève facilement et ne porte aucune indication du puisatier. L'exploitant nous indique l'emplacement d'un autre puits qui se trouverait au sud du bloc sanitaire 3. Celui-ci est introuvable, car il est couvert de terre et de débris (photo 23).

Photo 7 – puits situé au nord du garage

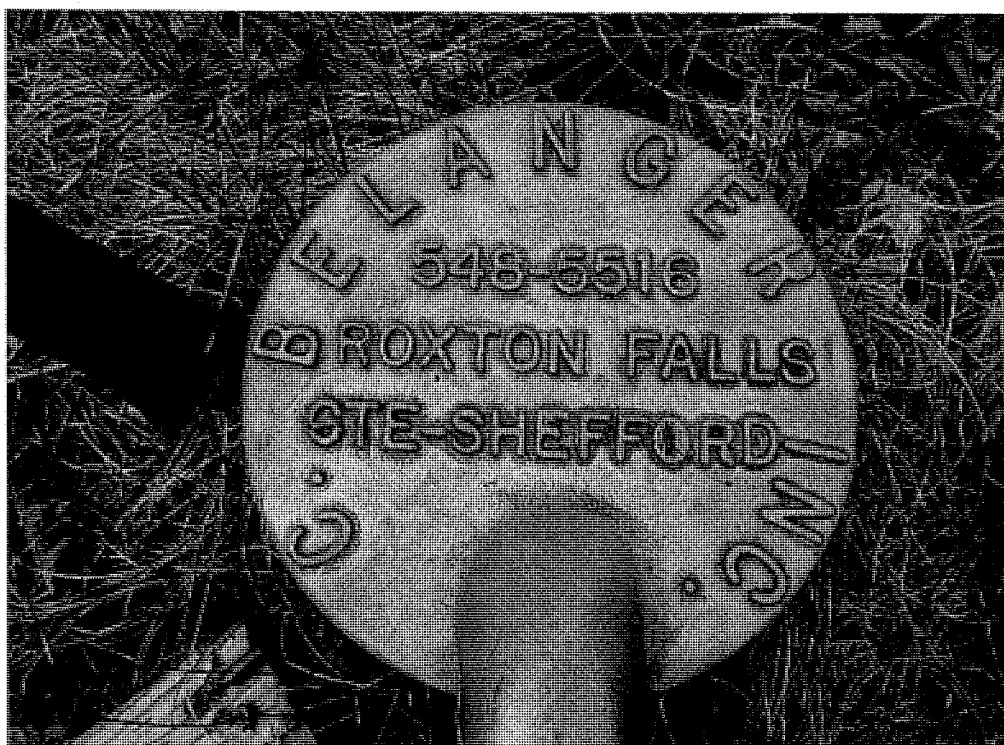
Photo 8 - puits situé au nord du garage et foré par Puisatier Bélanger

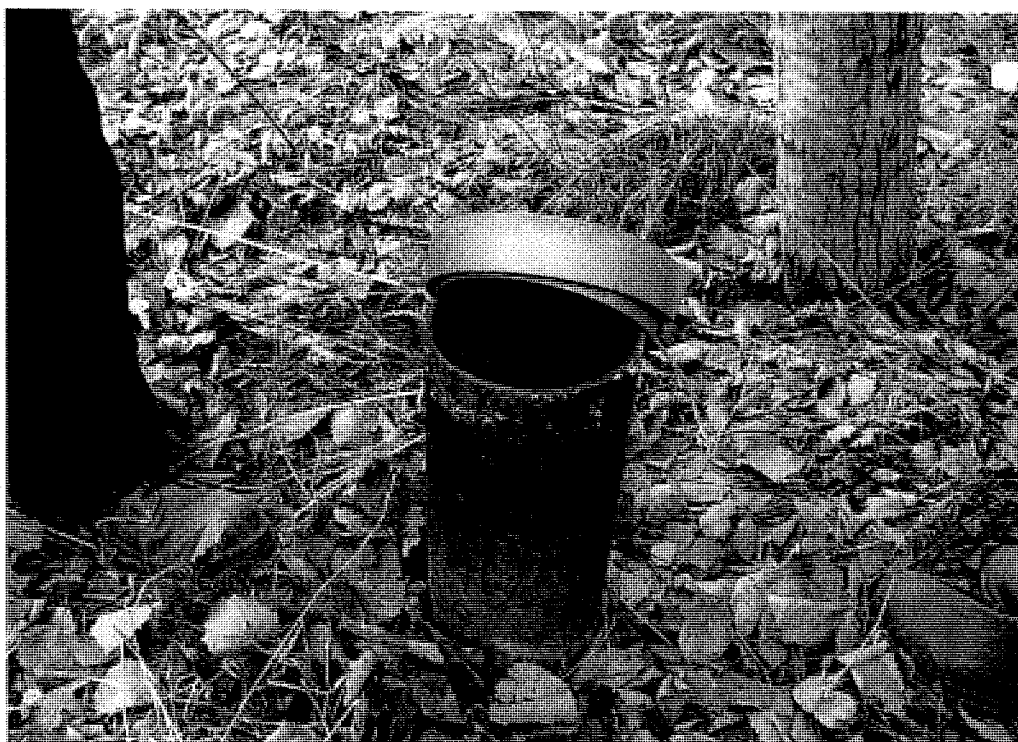
Photo 9 – puits situé à l'est du site 003

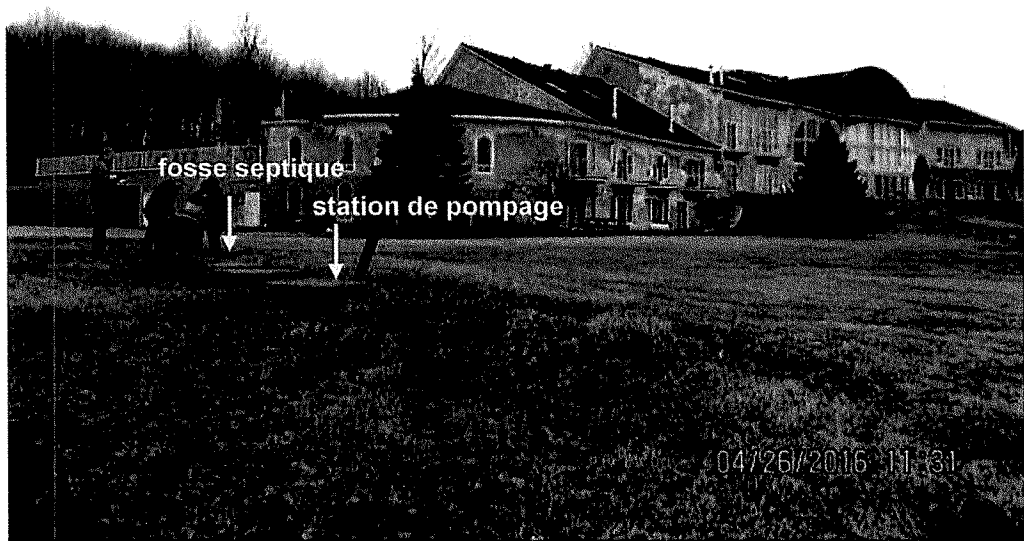
Photo 11- hôtel – emplacement de la fosse septique et de la station de pompage

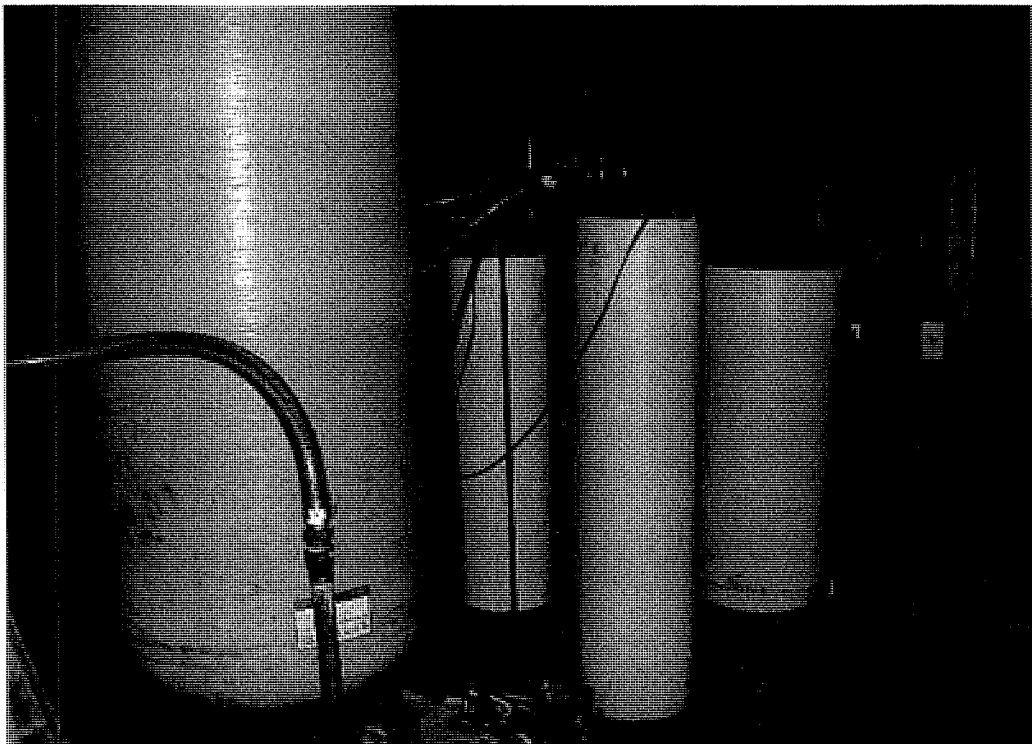
Photo 12 – sous-sol de l'hôtel - adoucisseur et réservoir à pression

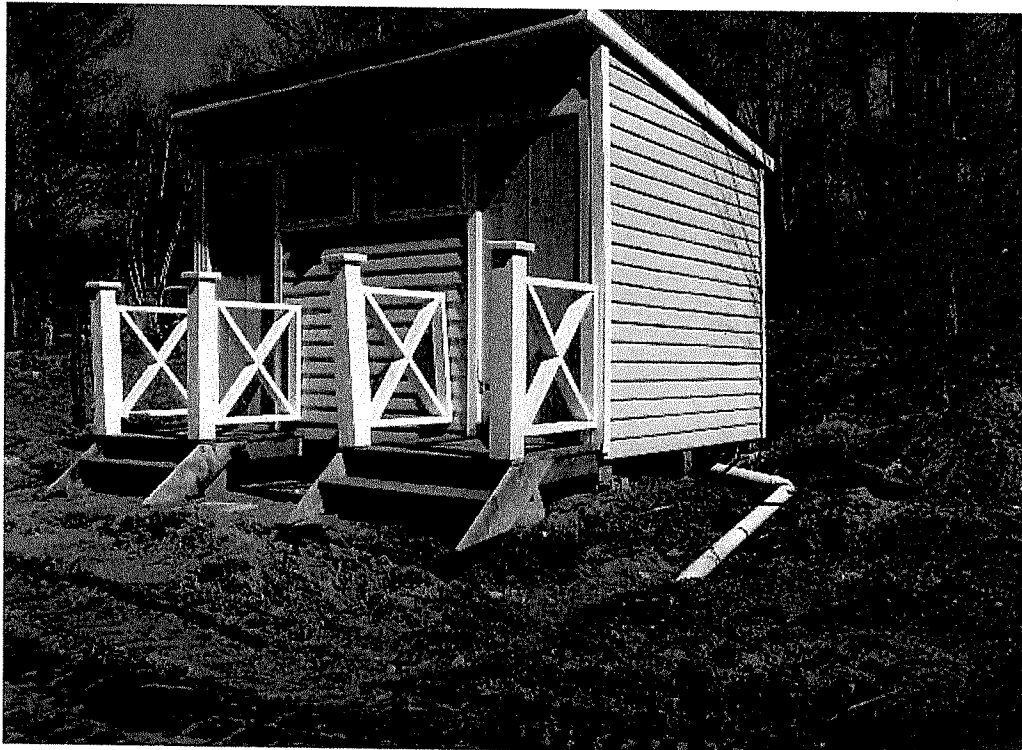
Aucun des trois blocs sanitaires n'est doté de fosse septique. Le bloc sanitaire 1 est muni de 4 toilettes, alors que 2 toilettes étaient autorisées (photo 13). Le bloc sanitaire 2 est muni de 4 toilettes et 2 douches, alors que 2 toilettes et 2 douches étaient autorisées (photo 14). Le bloc sanitaire 3 a été démolí, reconstruit devant le site 572 et est muni de 6 toilettes et 8 douches, alors que 2 toilettes étaient autorisées (photos 22 et 23). Leur débit a donc triplé.

Photo 13 - bloc sanitaire 1

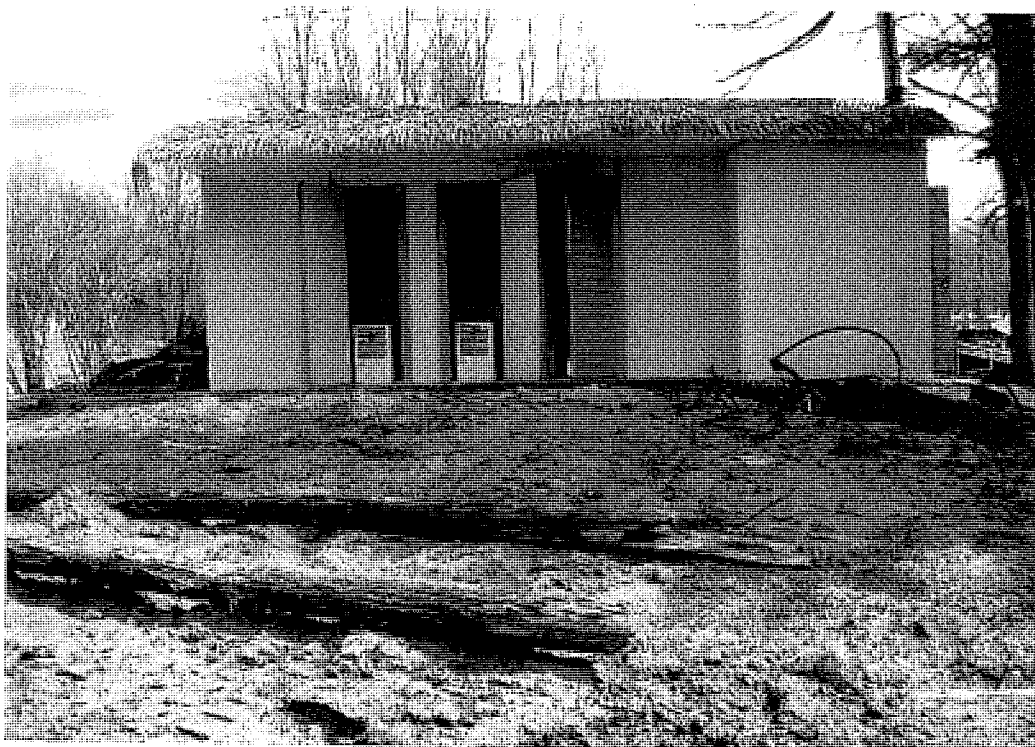
Photo 14 - bloc sanitaire 2 - aucune trace de l'ancien puits

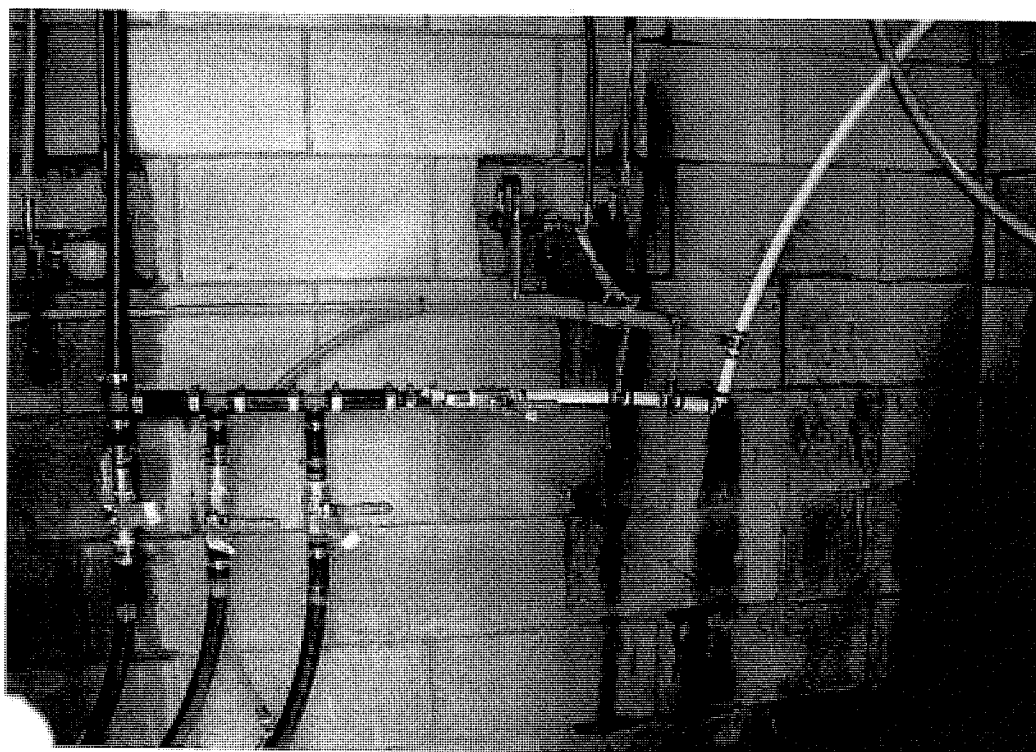
Photo 15 - bloc sanitaire 2 - conduites servant au chauffage radiant utilisées pour l'eau potable

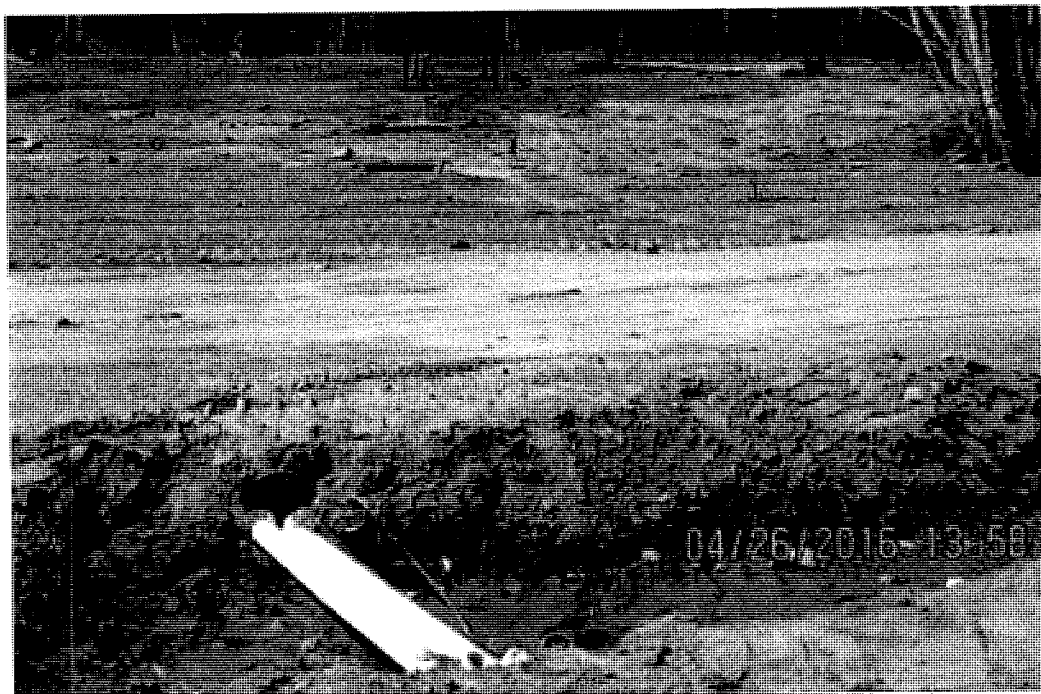
Photo 16 - conduites d'eau potable et d'eaux usées ensemble dans un petit ponceau

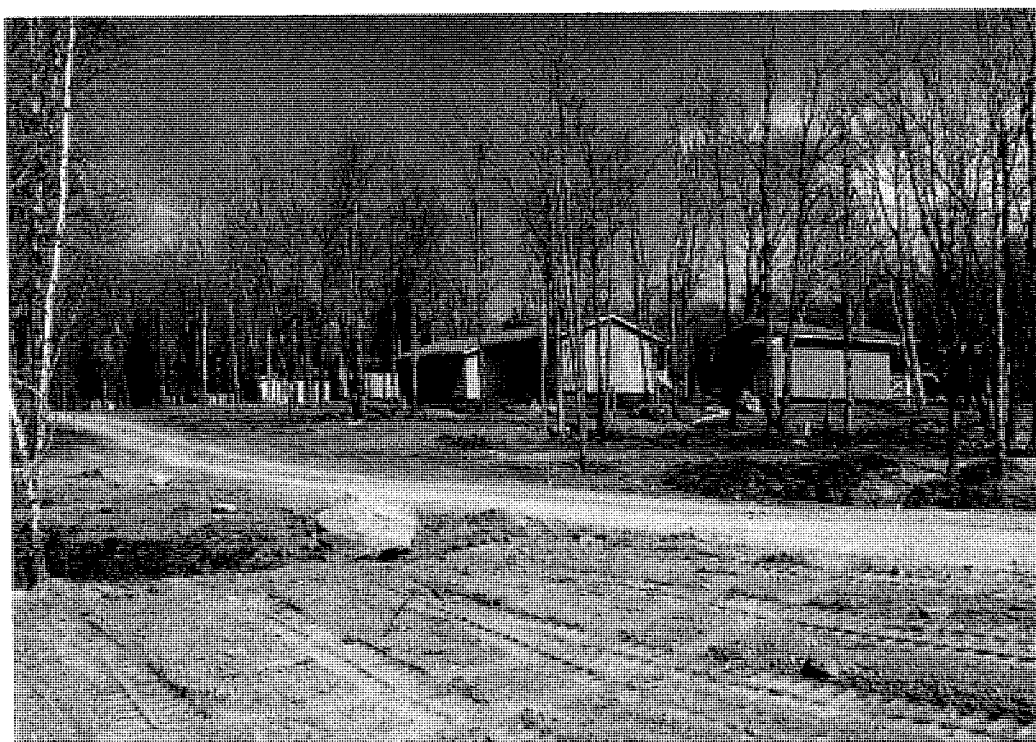
- hôtel de 20 appartements pouvant loger chacun 2 personnes, pour un total de 40 personnes (photos 10 et 11)
- 14 chalets, dont 2 de 6 personnes, 10 de 4 personnes et 2 de 2 personnes, pour un total de 56 personnes (photo 17)
- garage converti en motel de 9 chambres de 2 personnes, pour un total de 18 personnes (photo 42)
- 250 sites de camping reliés à un égout, pour un total de 625 personnes
- 50 sites de camping sans égout (sites 401 à 452), pour un total de 125 personnes
- 20 employés

Photo 17 - 14 chalets pouvant loger 6, 4 ou 2 personnes

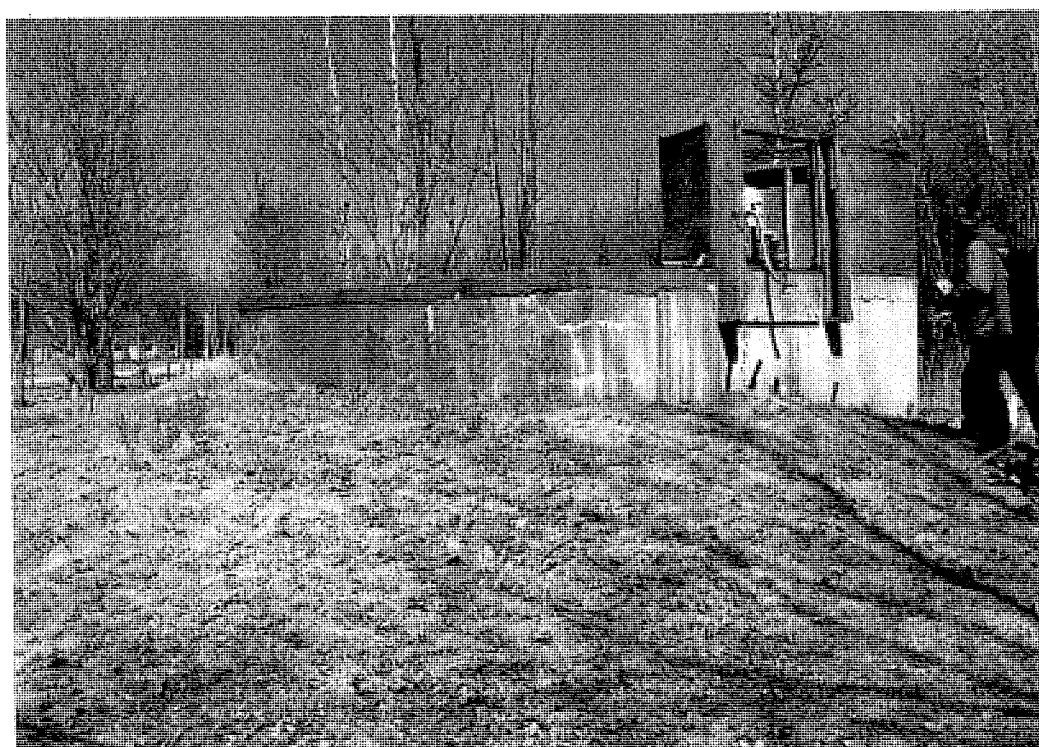
Photo 18 - ancienne réserve d'eau potable abandonnée

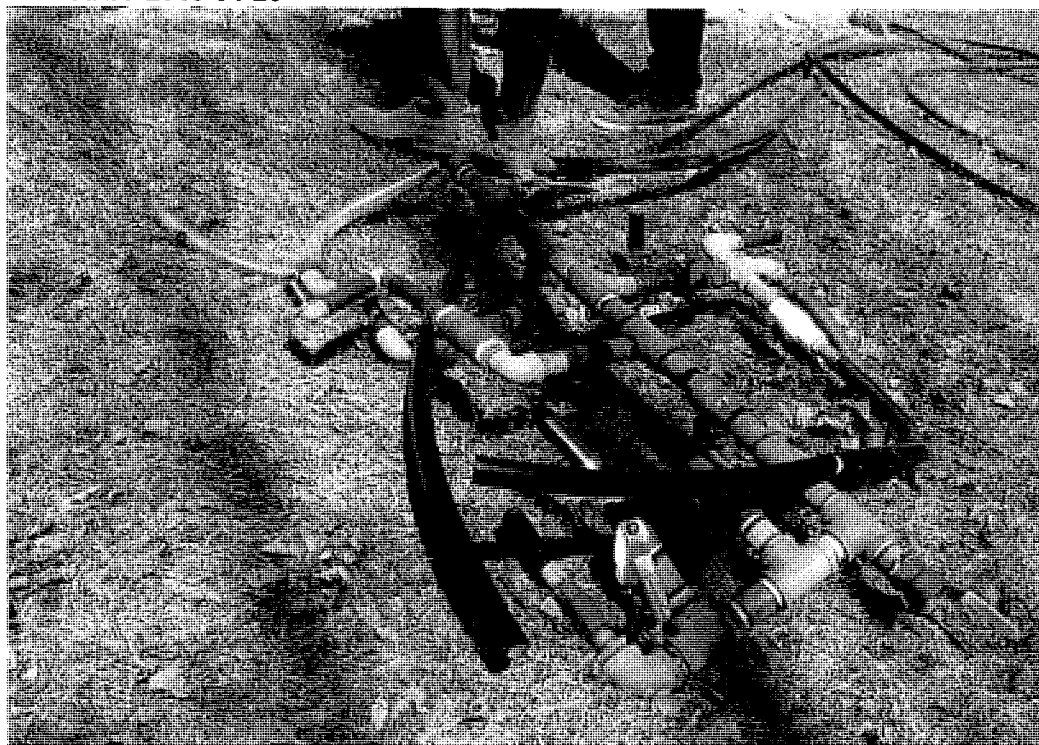
Au sud du bloc sanitaire 2, se trouve l'ancienne réserve d'eau potable abandonnée (photo 18). Les conduites ont été coupées et se trouvent sur le sol (photo 19). Le réservoir à pression est toujours en place (photo 20). À l'intérieur de la réserve, il y a environ 1 mètre d'épaisseur d'eau. Étant donné qu'elle est désaffectée, nous expliquons à l'exploitant qu'elle devra être démolie ou remplie de sable. Il mentionne qu'il voudrait la conserver pour des cours d'initiation à la plongée.

Photo 19 - ancienne réserve d'eau potable – anciennes conduites de distribution d'eau potable

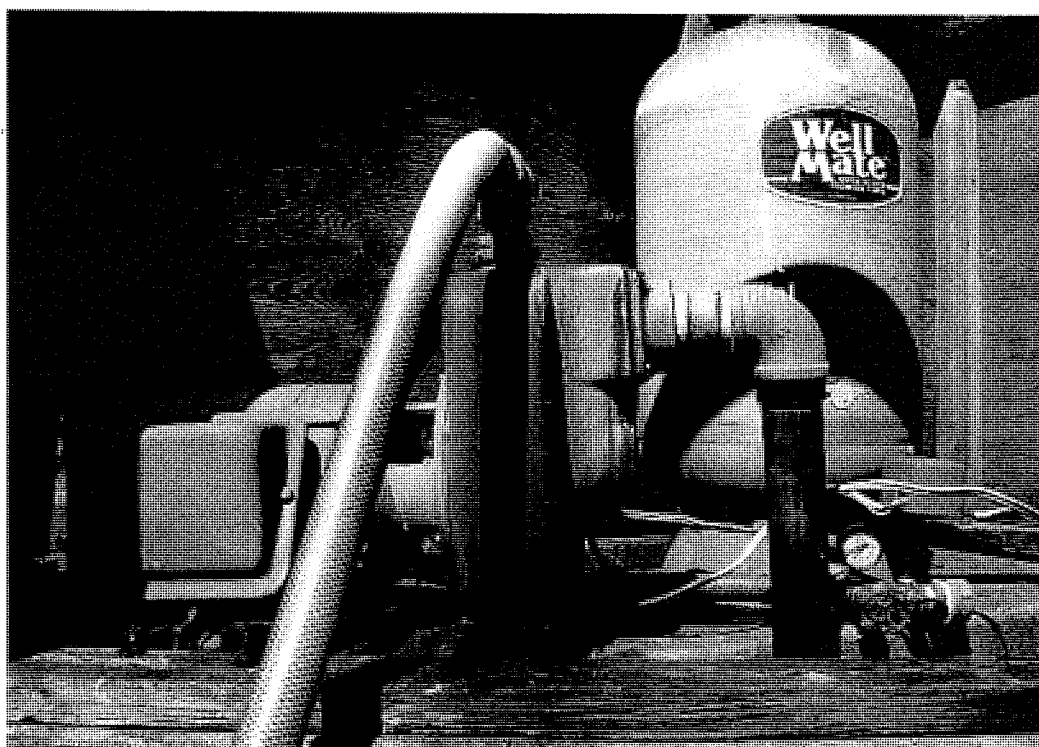
Photo 20 - ancienne réserve d'eau potable –réservoir à pression

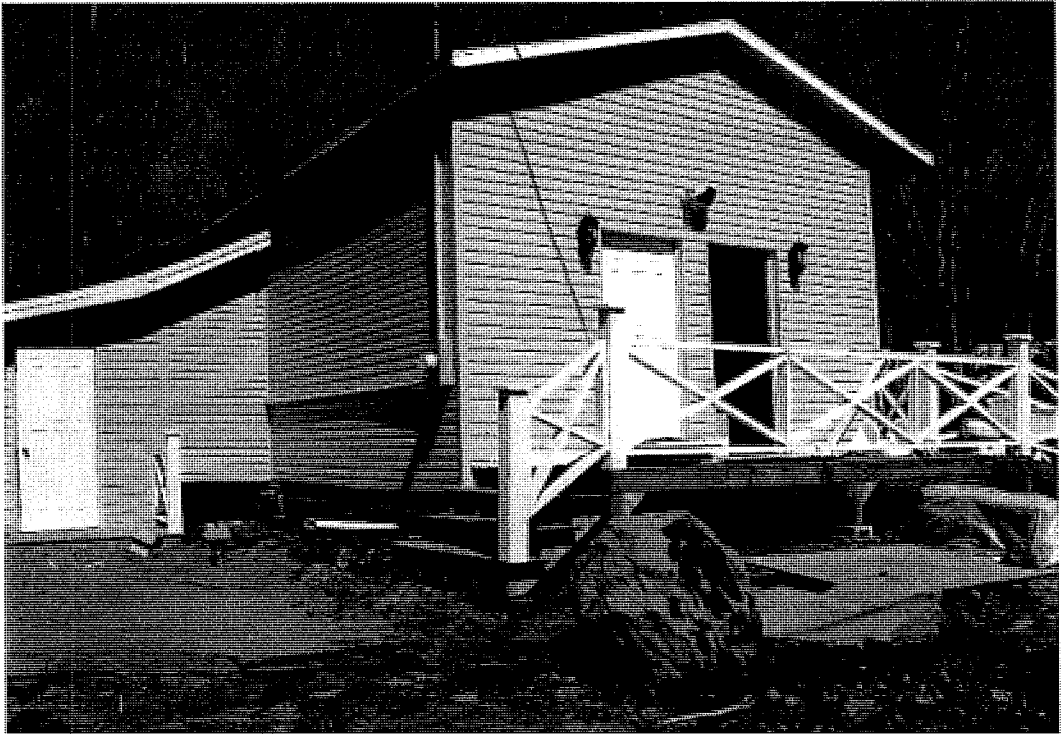
Photo 22 - bloc sanitaire 3

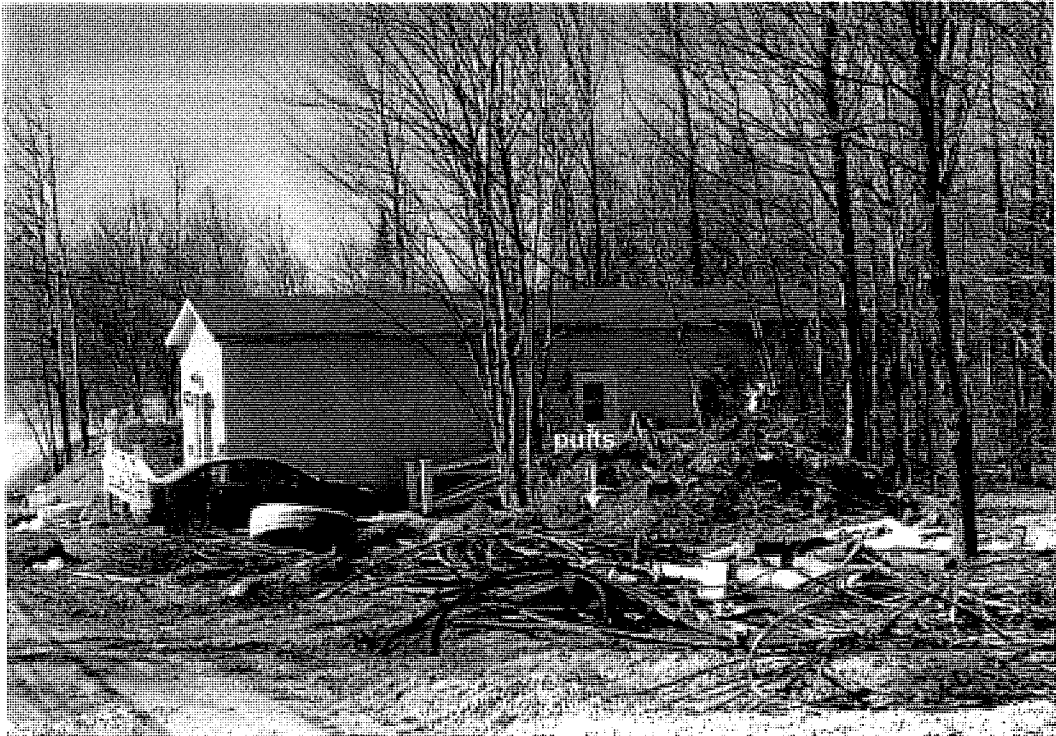
Photo 23 - puits se trouvant au sud du bloc sanitaire 3

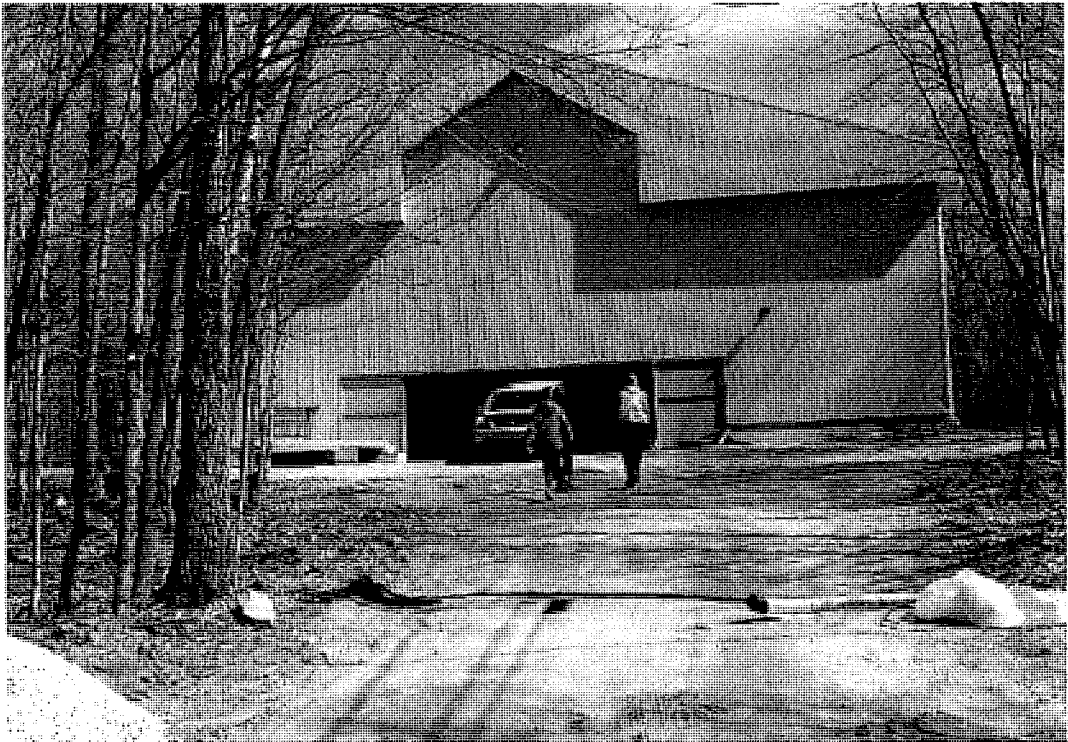
- amphithéâtre de 460 sièges (photos 24 et 25)
- salle communautaire de 400 sièges (Peanut) et restaurant-dépanneur (Mercado) de 20 sièges pouvant accueillir les visiteurs d'un jour à la piscine (photo 1)
- restaurant à la carte (El Rancho) de 50 sièges (photo 60)
- piscine et jeux d'eau en circuit fermé (photo 59). Selon les plans du camping, un restaurant dont le nombre de sièges est inconnu y est également prévu.

Photo 24- amphithéâtre de 460 sièges

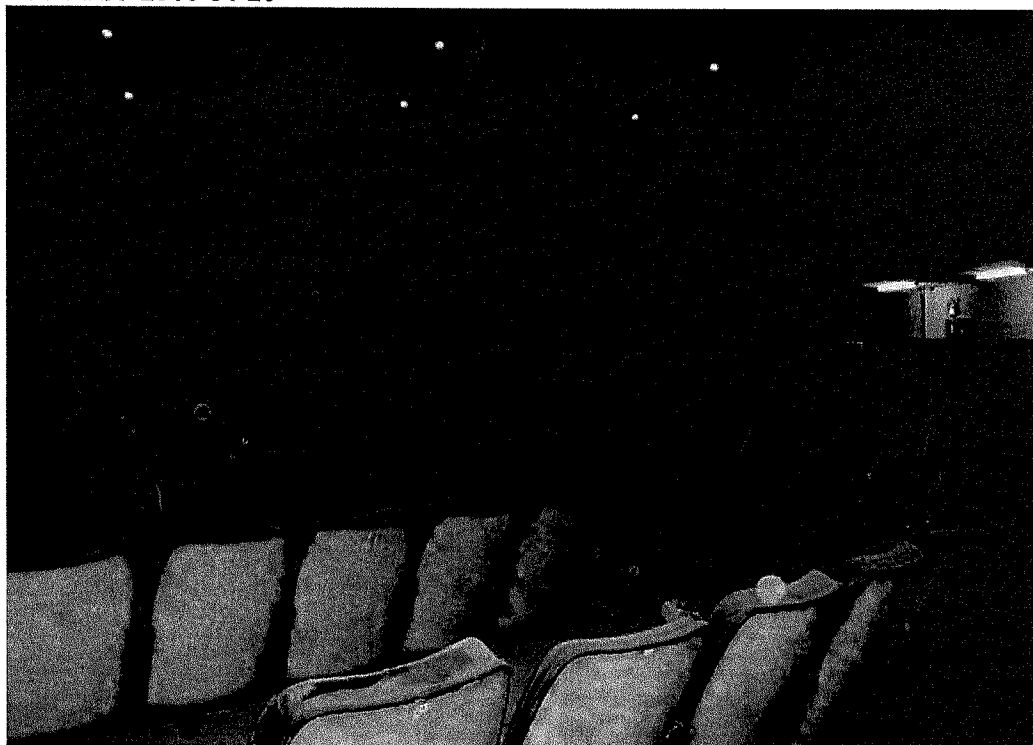
- > L'amphithéâtre (salle de spectacle) comporte 460 sièges. Selon l'exploitant, il y aura également un petit restaurant et des salles de bain munies de 7 toilettes et 4 urinoirs (photo 25). Nous ne voyons aucune fosse septique.
- > Le restaurant à la carte (El Rancho) situé à l'ouest de l'étang est en construction. Il comportera 50 sièges et ne sera pas muni de cuisine. L'eau potable et les mets seront transportés et la vaisselle sera lavée ailleurs. Il n'y aura pas de toilette et il ne sera pas raccordé à une installation septique, ni à l'aqueduc.

Photo 25 - amphithéâtre de 460 sièges

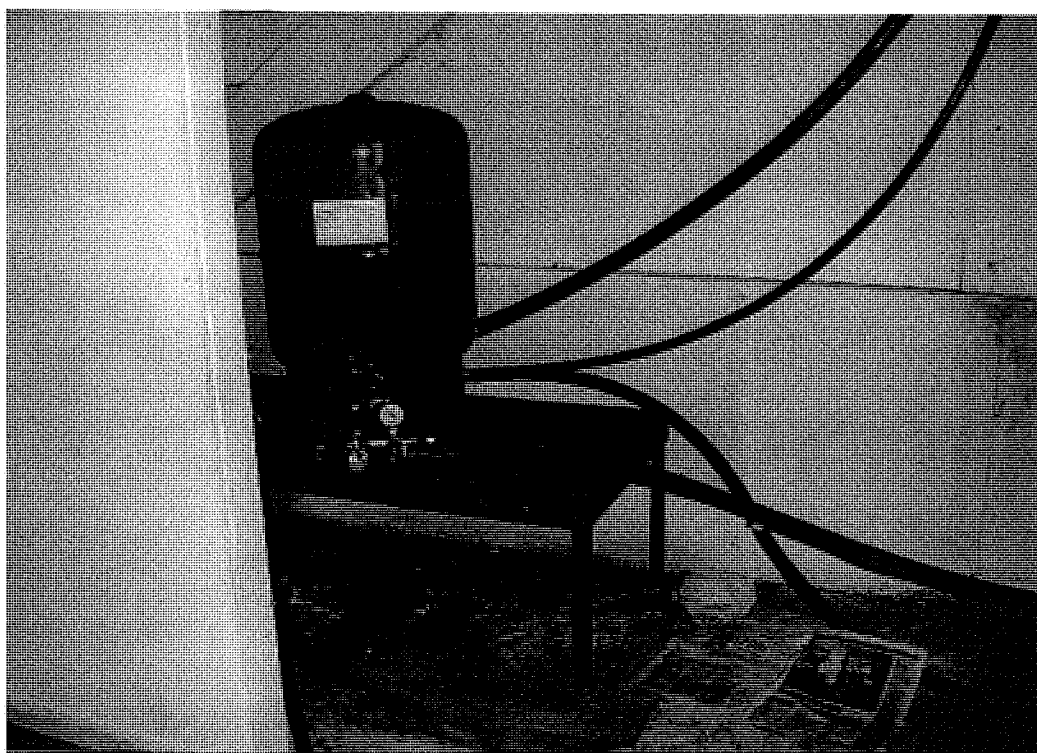
Photo 26 – amphithéâtre - nouveau réservoir à pression

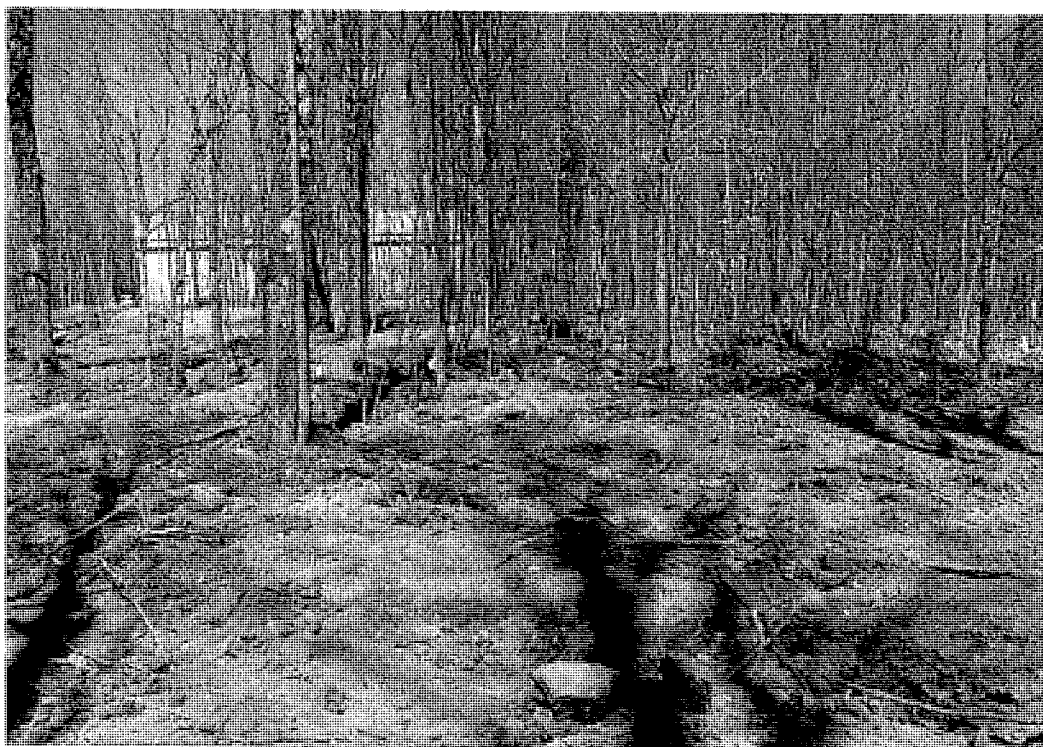
Photo 27 - sites 513 à 529 non autorisés et situés à l'ouest de l'amphithéâtre

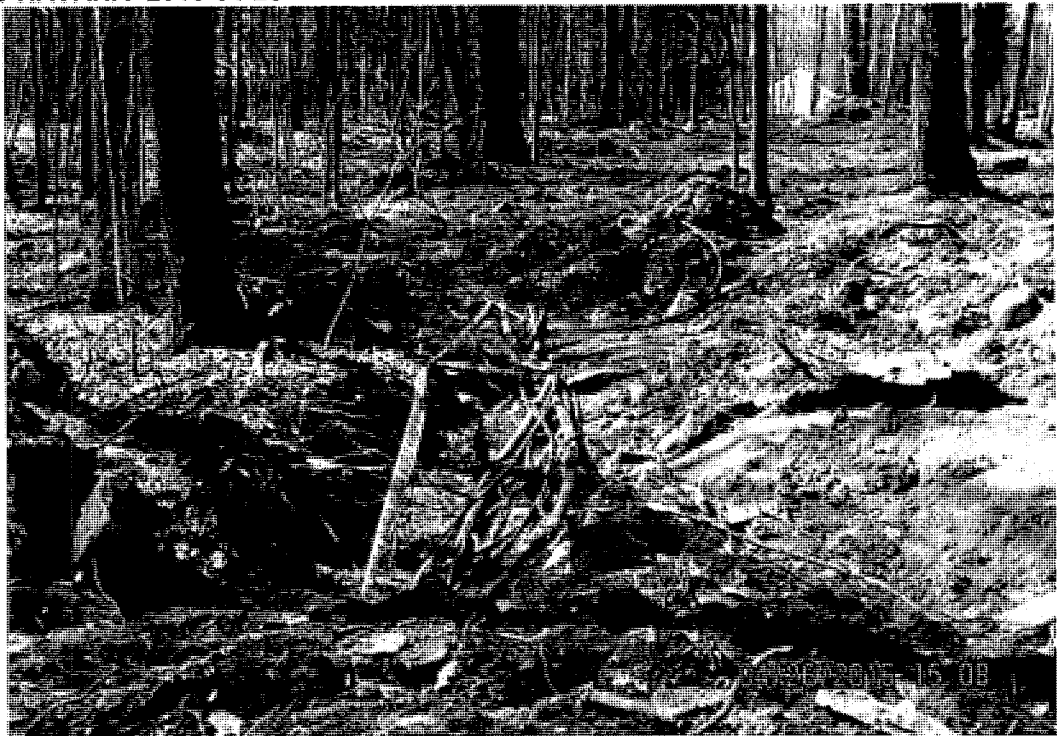
Photo 28 - sites 513 à 529 – filage électrique et conduites d'eau potable enchevêtrées

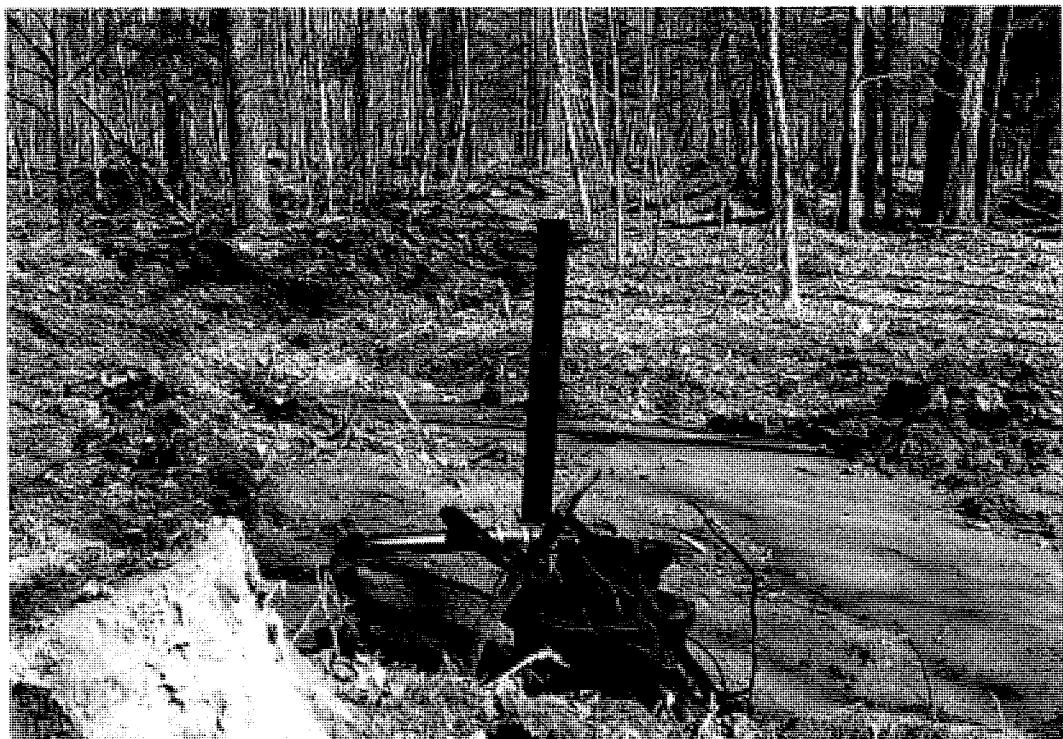
Photo 29 – sites 513 à 529 - mini station de pompage non fonctionnelle

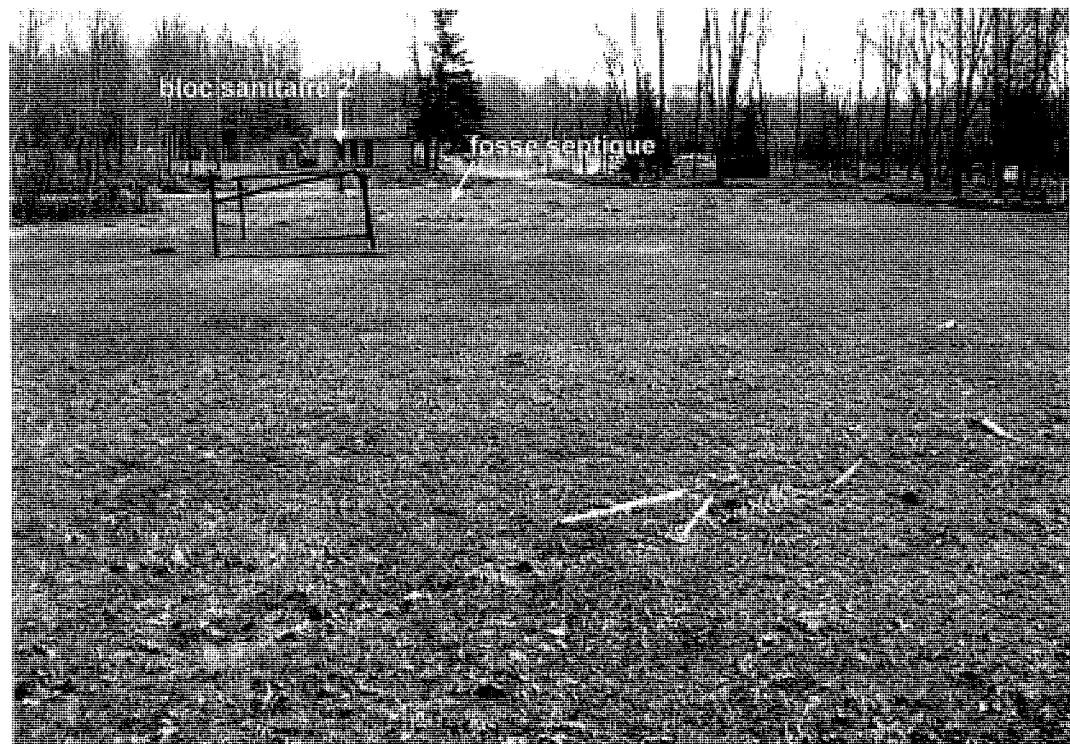
La fosse septique, la station de pompage et les champs d'épuration de ce secteur se trouvent au nord du bloc sanitaire 2 (photos 30 et 31) (coordonnée GPS N 45.53342 et O 72.37350).

Photo 30 - installation septique autorisée en 1978 se trouvant au nord du bloc sanitaire 2
