## ÉVALUATION ENVIRONNEMENTALE DE SITE, PHASE I

CAMPING CLUB HAVANA  
631, 7e Rang  
Maricourt, Qc

9324-7534 Québec inc  
Mme. Véronique Alarie  
631, 7<sup>e</sup> Rang,  
Maricourt (Québec)

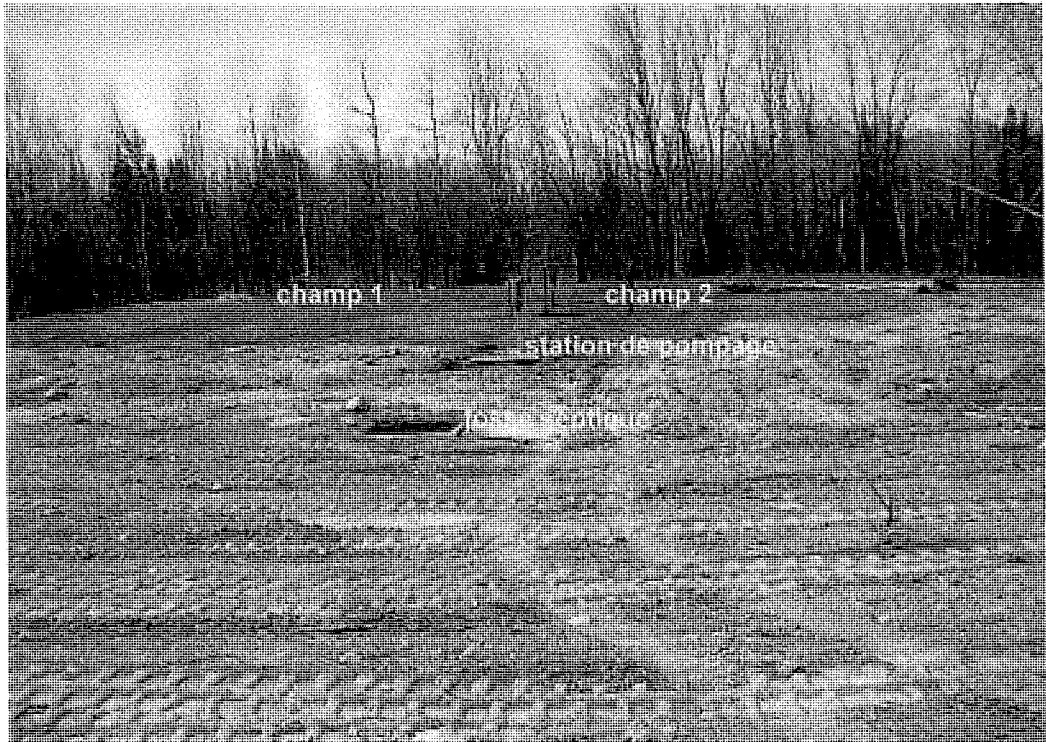
La fosse septique, la station de pompage et les champs d'épuration de ce secteur se trouvent au nord du bloc sanitaire 2 (photos 30 et 31) (coordonnée GPS N 45.53342 et O 72.37350).

Photo 31 - installation septique autorisée en 1978 se trouvant au nord du bloc sanitaire 2

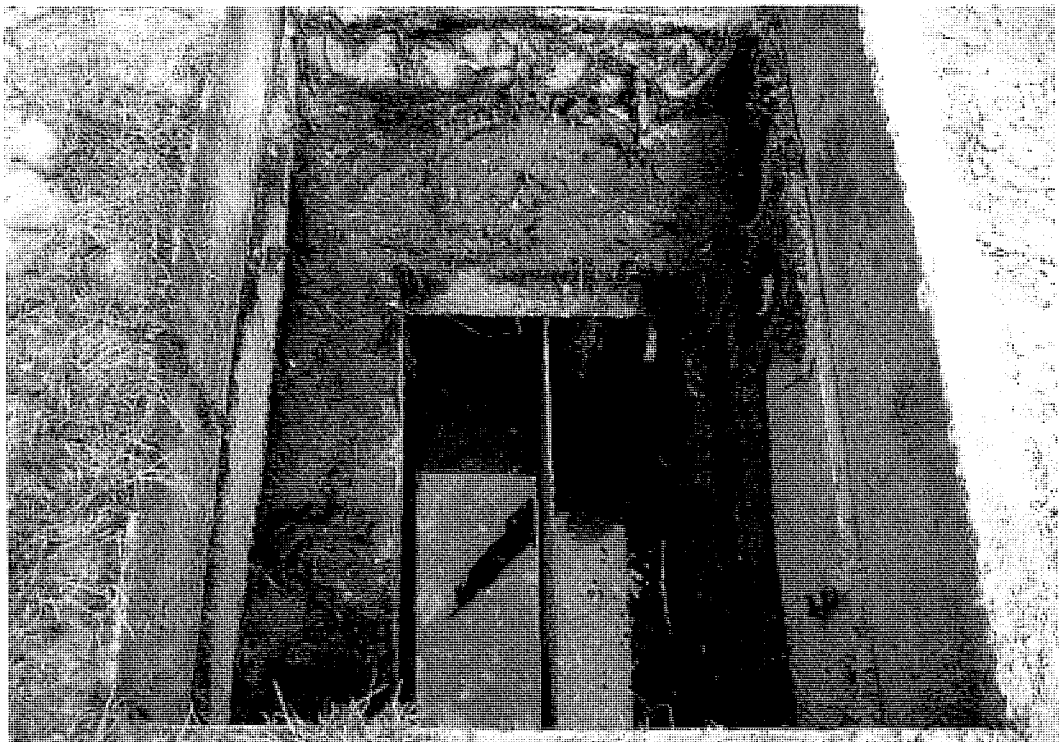
- > Les eaux usées sont acheminées par gravité jusqu'à la fosse septique. Les couvercles de la fosse septique ne sont pas cadenassés et se trouvent sous la surface du sol extérieur. Le couvercle du deuxième compartiment est ouvert. Il y a possiblement infiltration d'eau de surface, car des racines et de la terre sont visibles à l'intérieur de la cheminée d'accès (photo 32).

Photo 32 – fosse septique - racines et terre visibles à l'intérieur de la cheminée d'accès

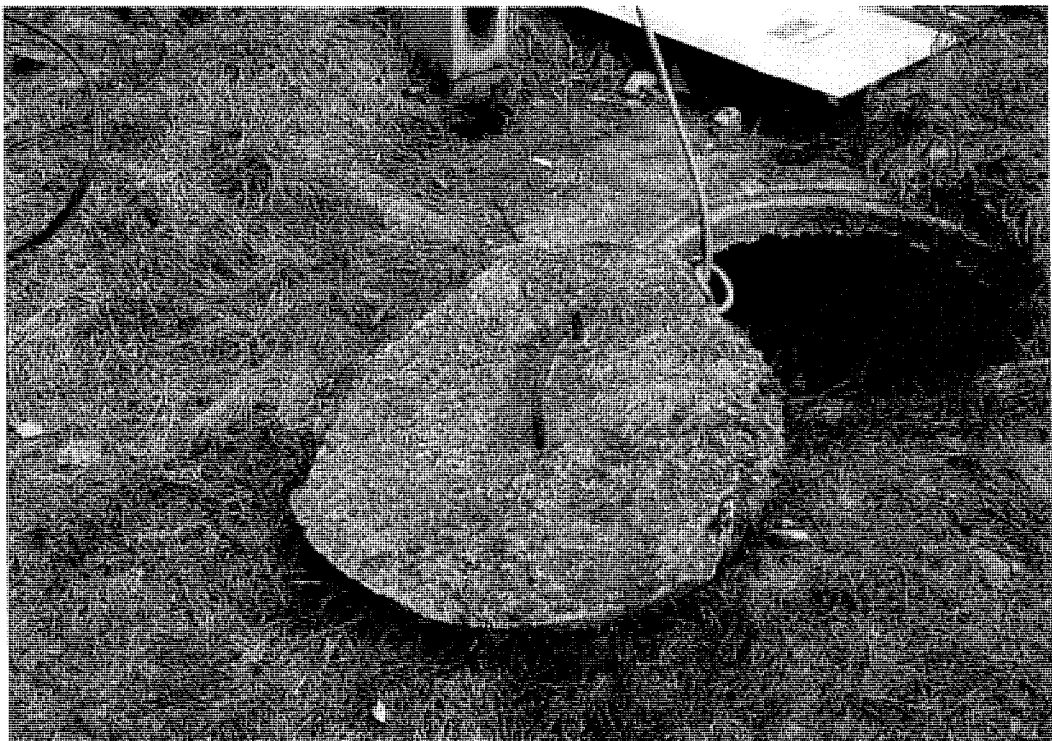
- > Il manque environ 1/3 au couvercle de la station de pompage de sorte qu'il est non étanche et qu'il y a risque d'infiltration d'eau de surface (photo 33). La station de pompage est munie d'une flotte et deux pompes (photo 34). Le filage semble avoir été refait (photo 35).

Photo 33 - station de pompage – couvercle non étanche

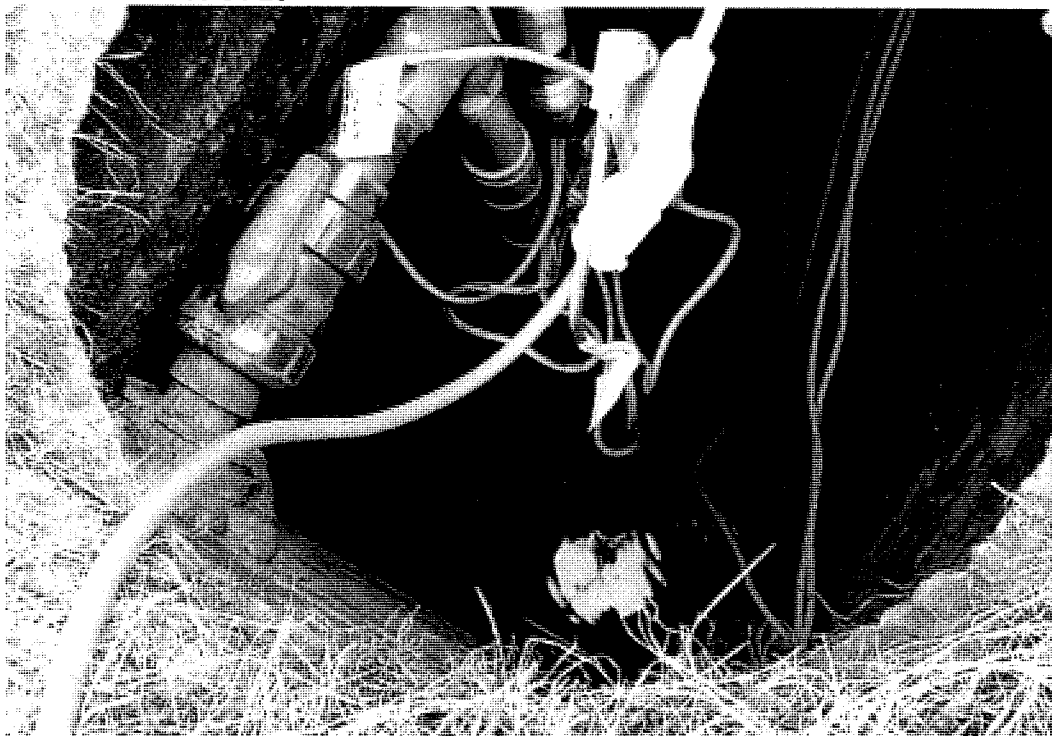
Photo 34 - station de pompage munie de deux pompes

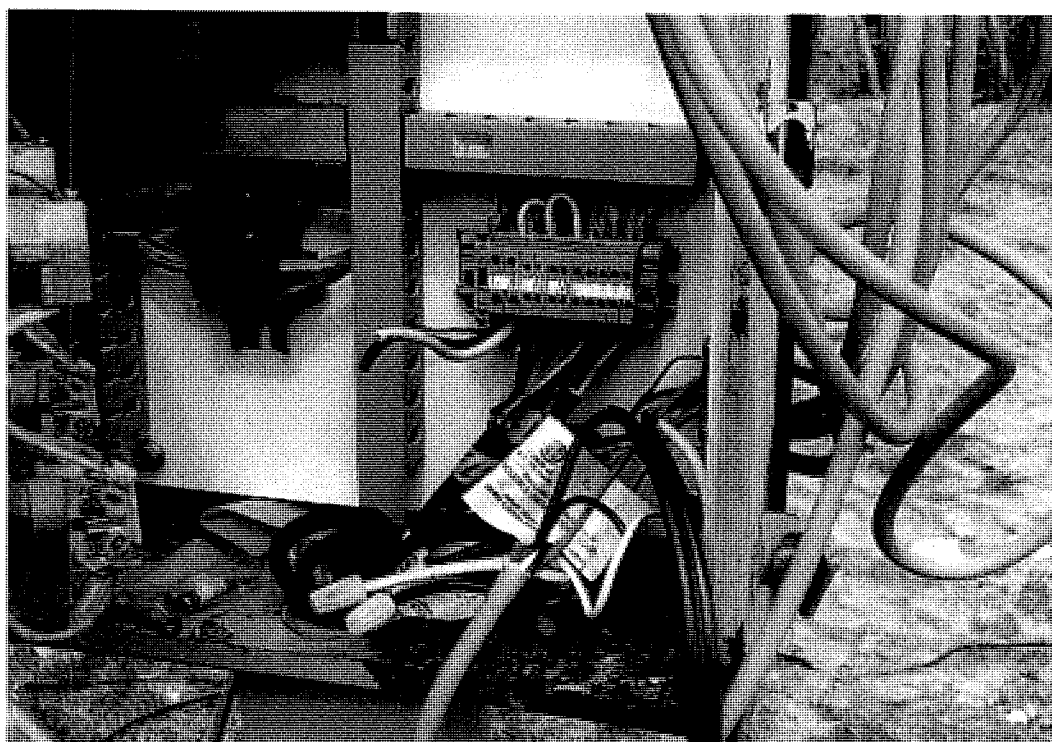
Photo 35 - station de pompage - filage semblant avoir été refait

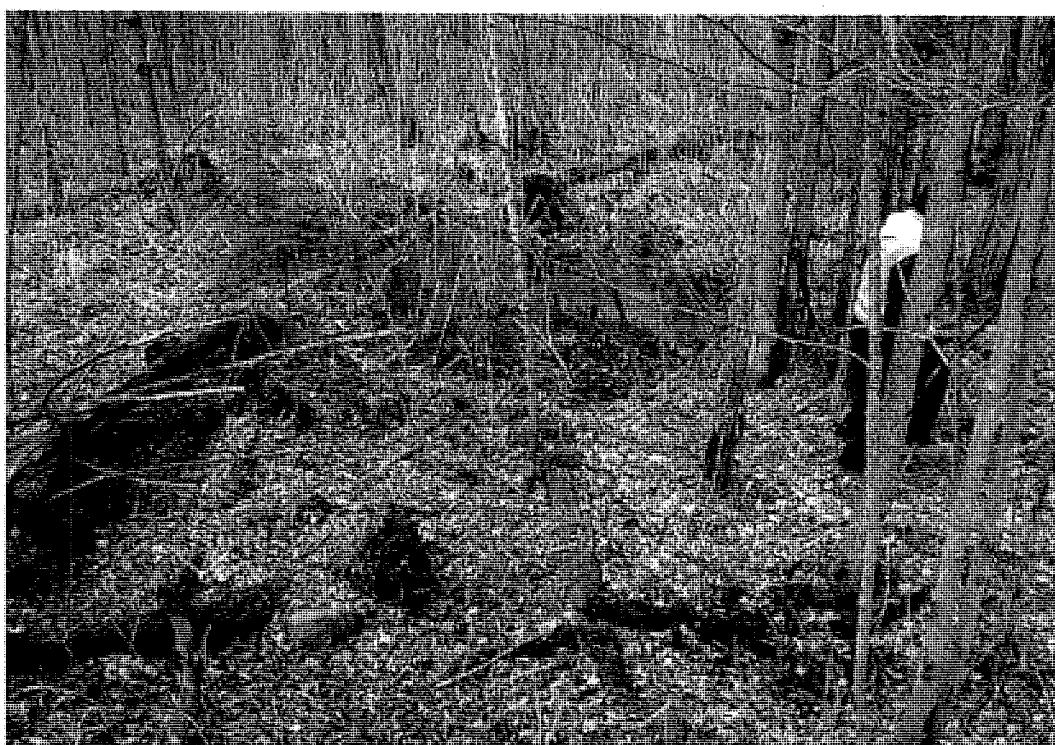
- > À l'extrémité nord des deux champs, nous remarquons des superficies d'eau stagnante et un milieu humide au bas du talus (photo 36). Nous remarquons également une conduite d'évacuation en provenance du centre des deux champs et des traces d'écoulement noirâtre en provenance de celle-ci (photos 37 et 38).

Photo 36 - à l'extrémité nord des deux champs - zones d'eau stagnante et de milieux humides au bas du talus

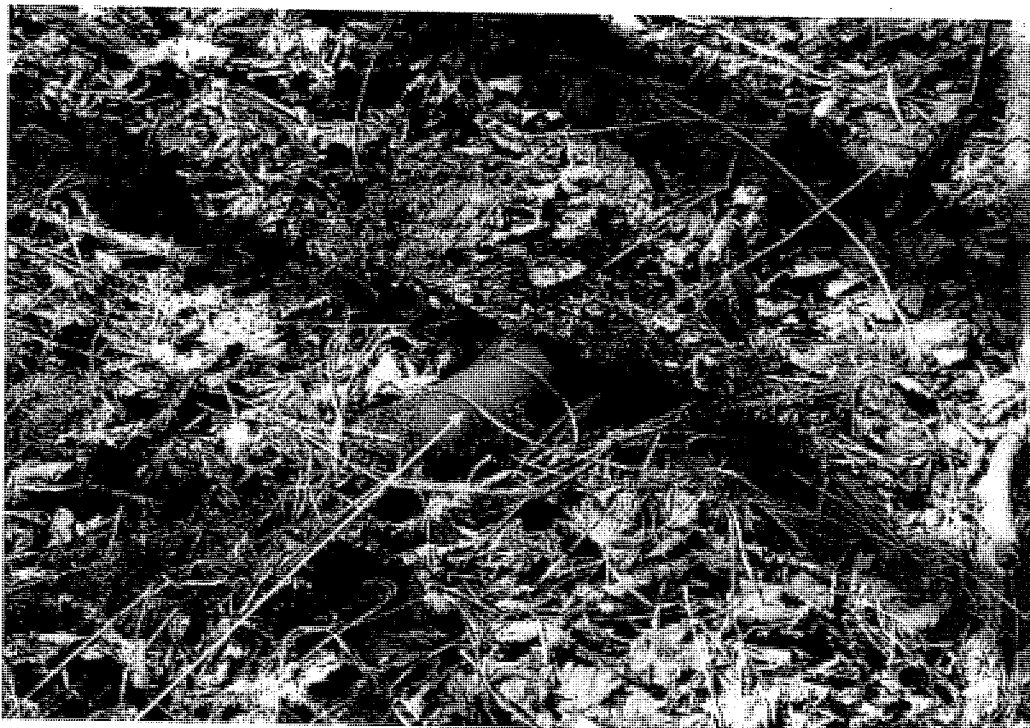
Photo 37 - conduite d'évacuation en provenance du centre des deux champs

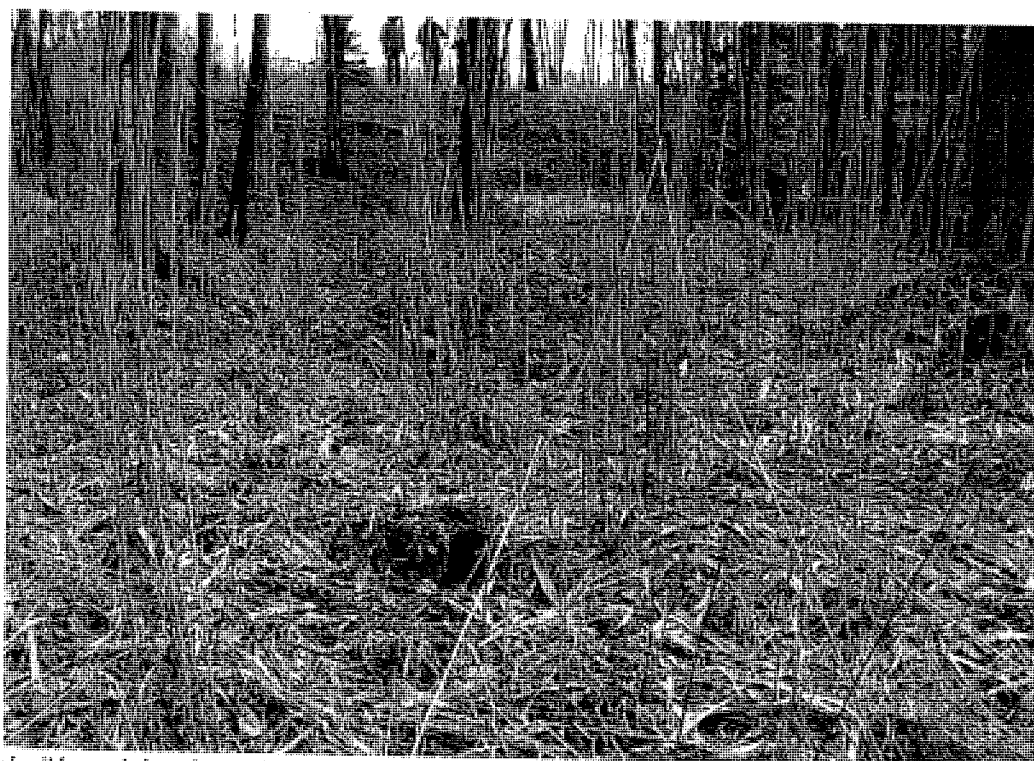
Photo 38 - à l'extrémité nord des deux champs - traces d'écoulement en provenance de la conduite d'évacuation

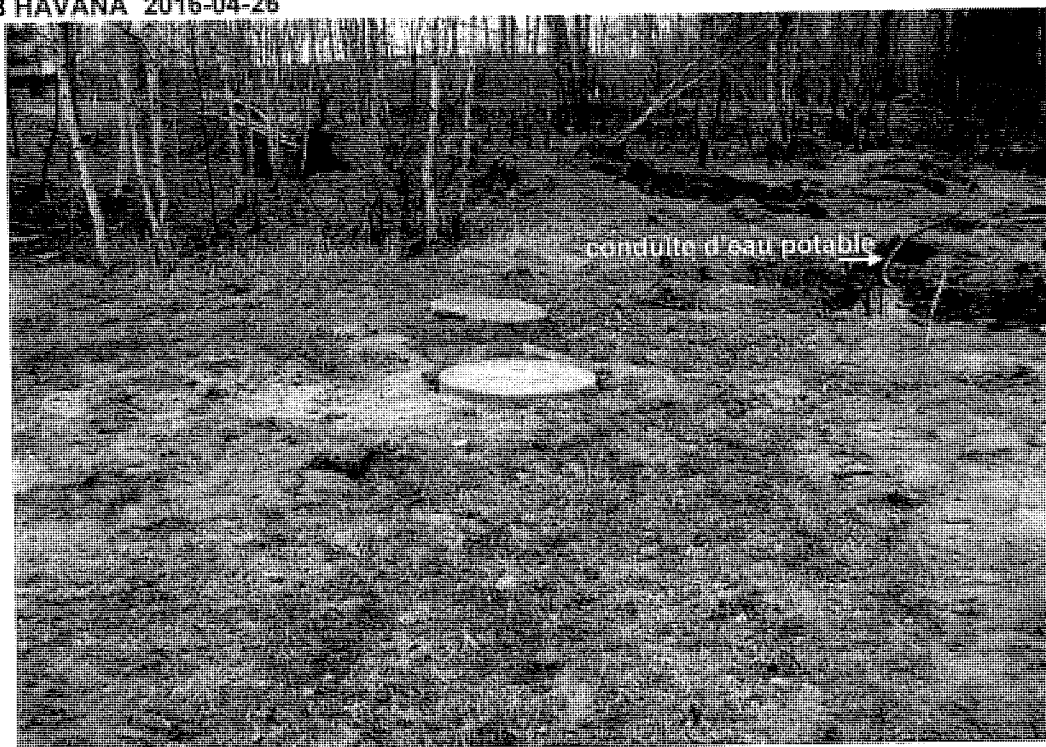
Photo 40 - salle communautaire – couvercles de la fosse septiques se trouvant à la surface du sol

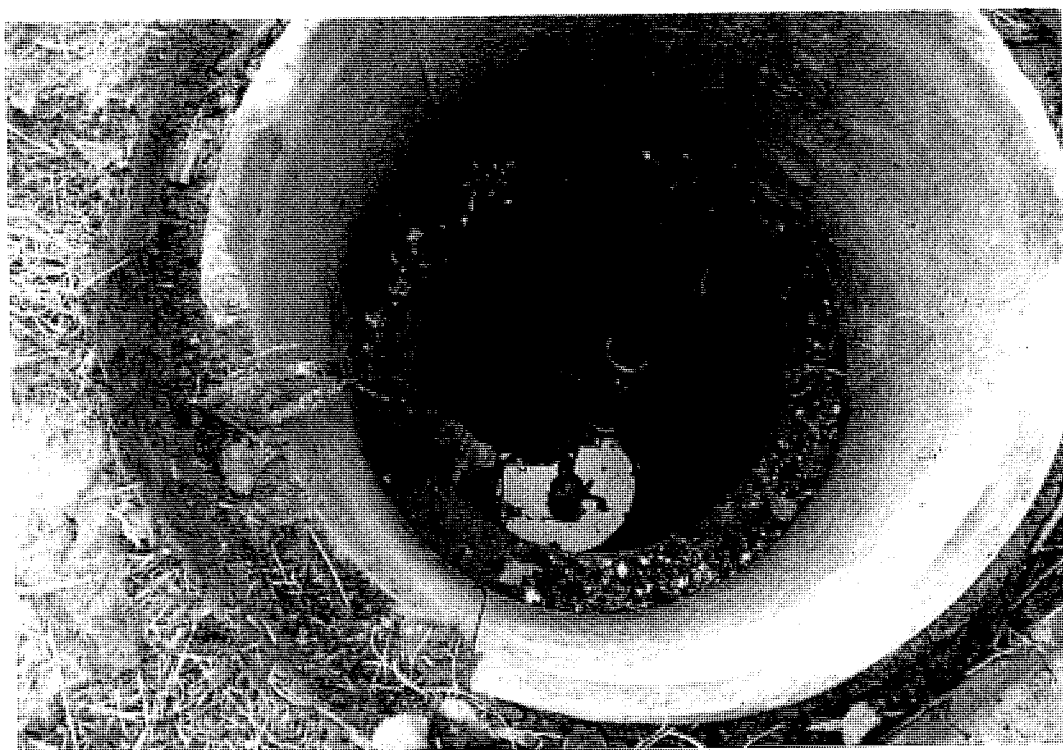
muni d'une pompe (photo 41). L'exploitant nous confirme que les eaux usées sont acheminées à l'installation septique desservant l'hôtel.

Photo 41 – salle communautaire – deuxième compartiment de la fosse septique muni d'une flotte et d'une pompe

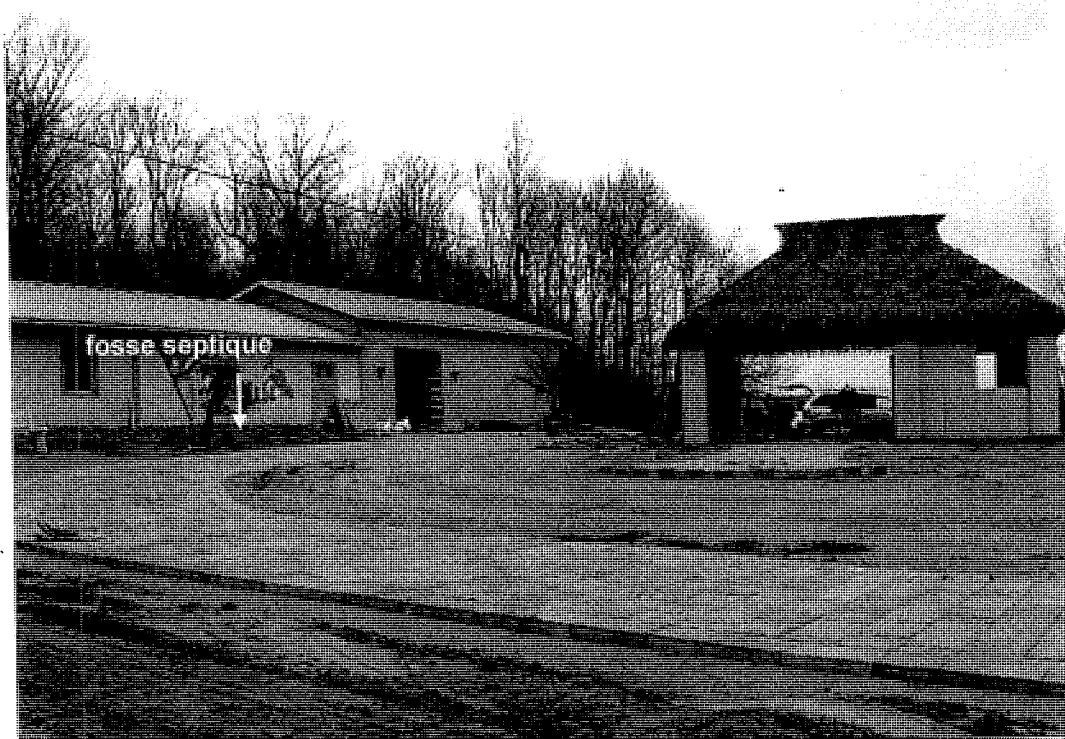
Photo 42 - motel raccordé à une fosse septique se trouvant au sud-ouest du bâtiment

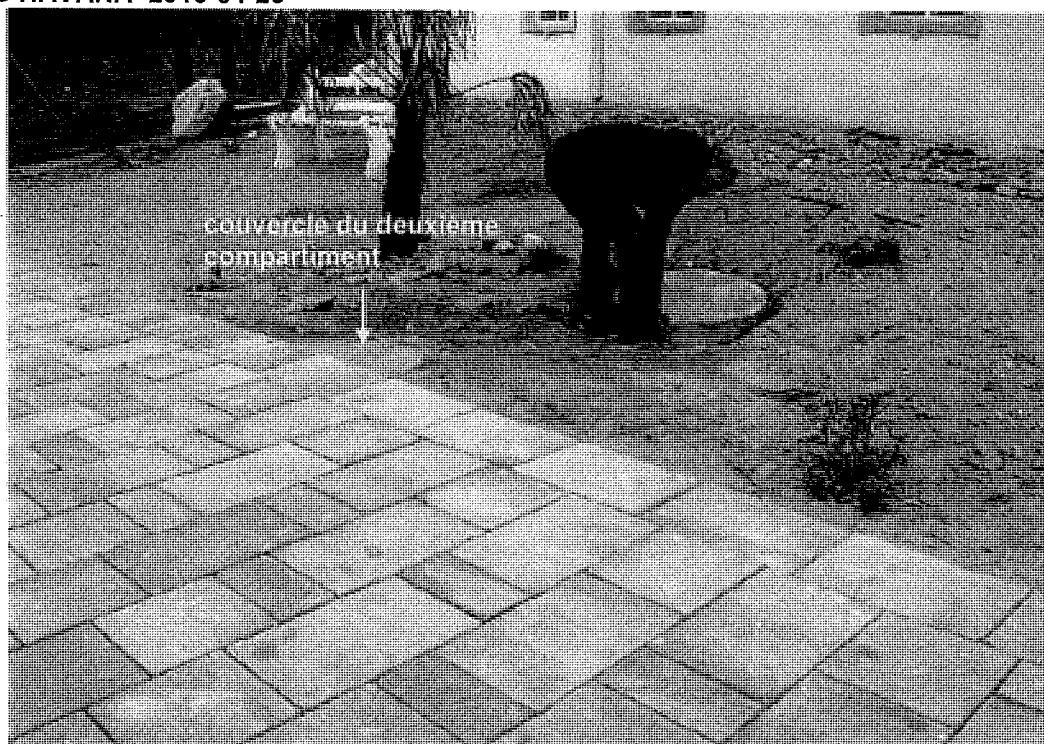
Photo 43 - motel – couvercles de la fosse septique se trouvant sous la surface du sol

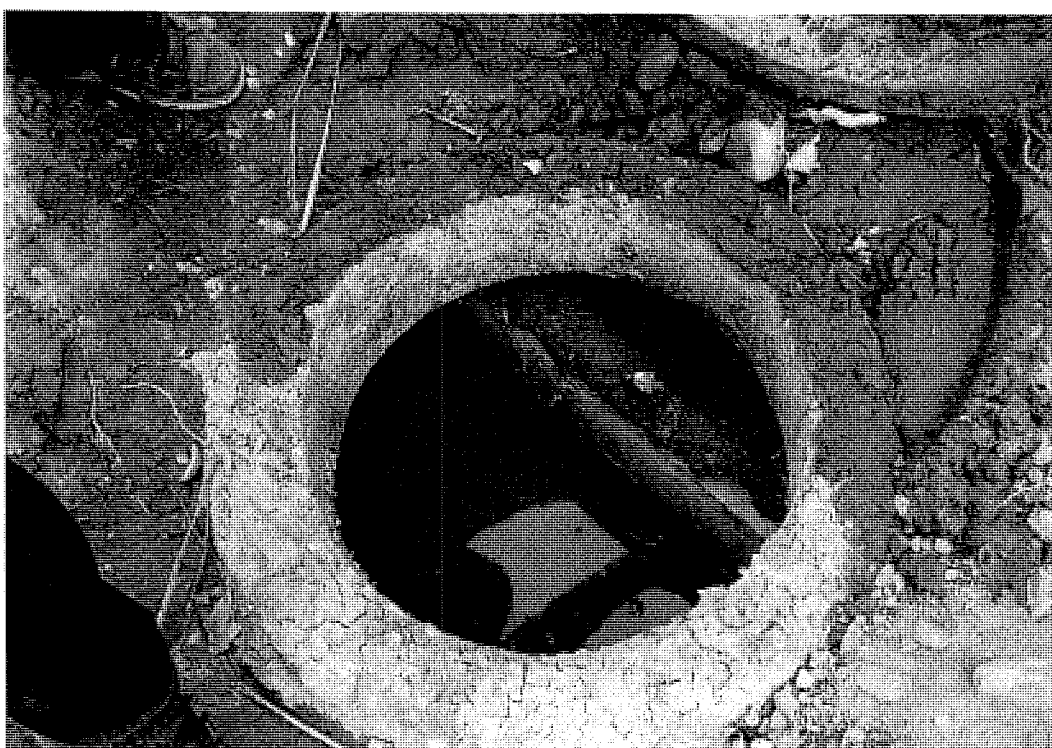
Photo 44 – motel – terre à l'intérieur du premier compartiment de la fosse septique

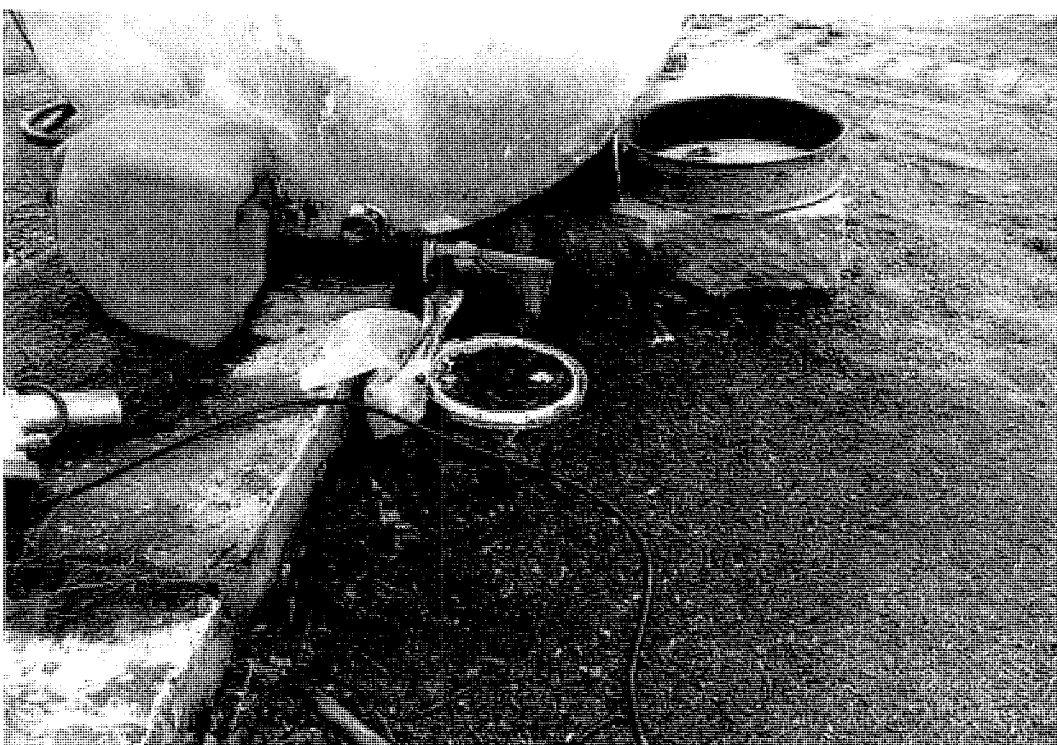
Photo 45 - présence de sols contaminés par de l'huile à chauffage derrière le motel

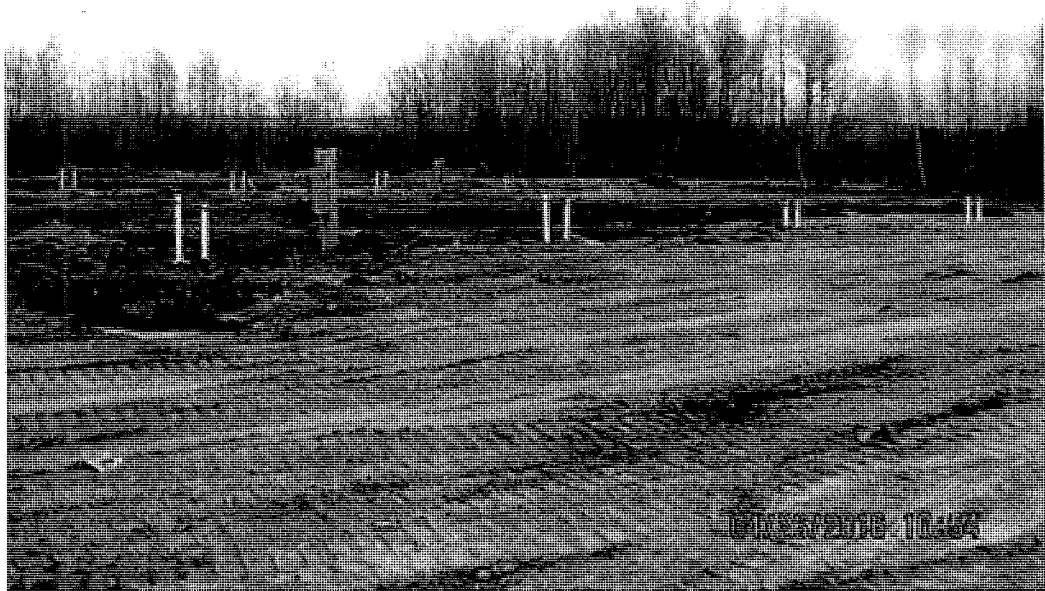
Photo 46 - sites 001 à 046

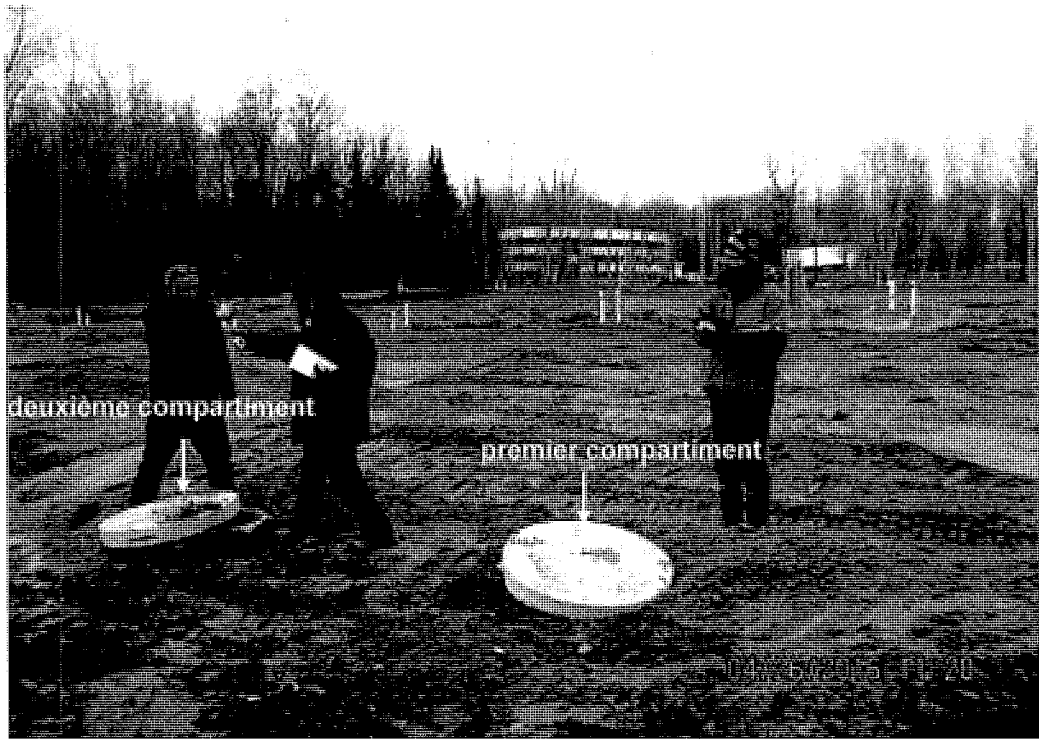
Photo 47 –sites 001 à 046 - fosse septique

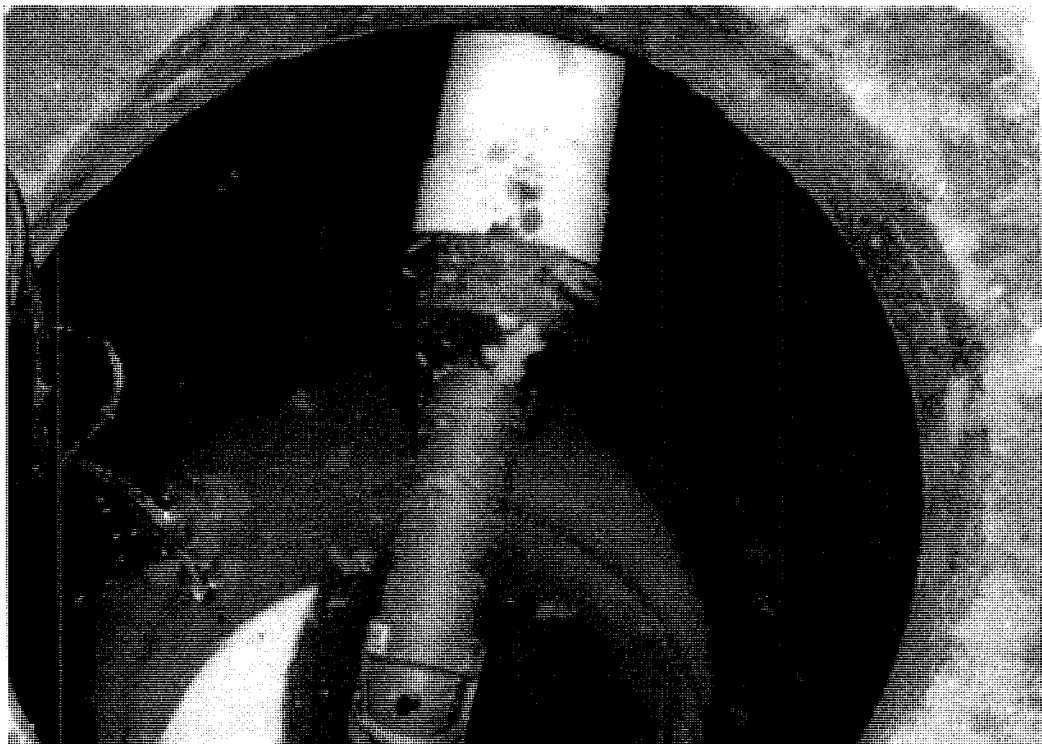
Photo 48 - sites 001 à 046 - deuxième compartiment de la fosse septique muni d'une pompe

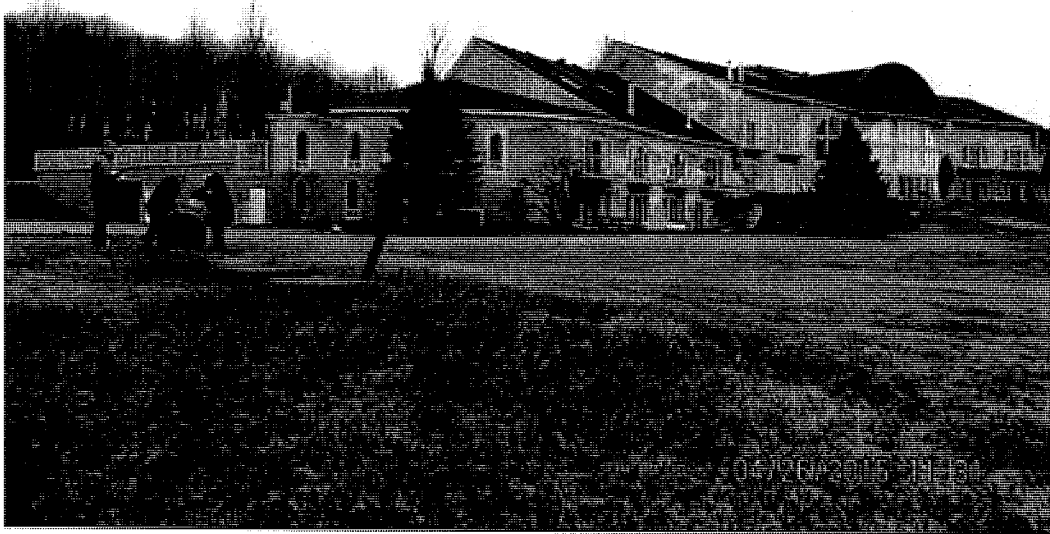
Photo 49 - installation septique autorisée en 1993 se trouvant au sud-ouest de l'hôtel

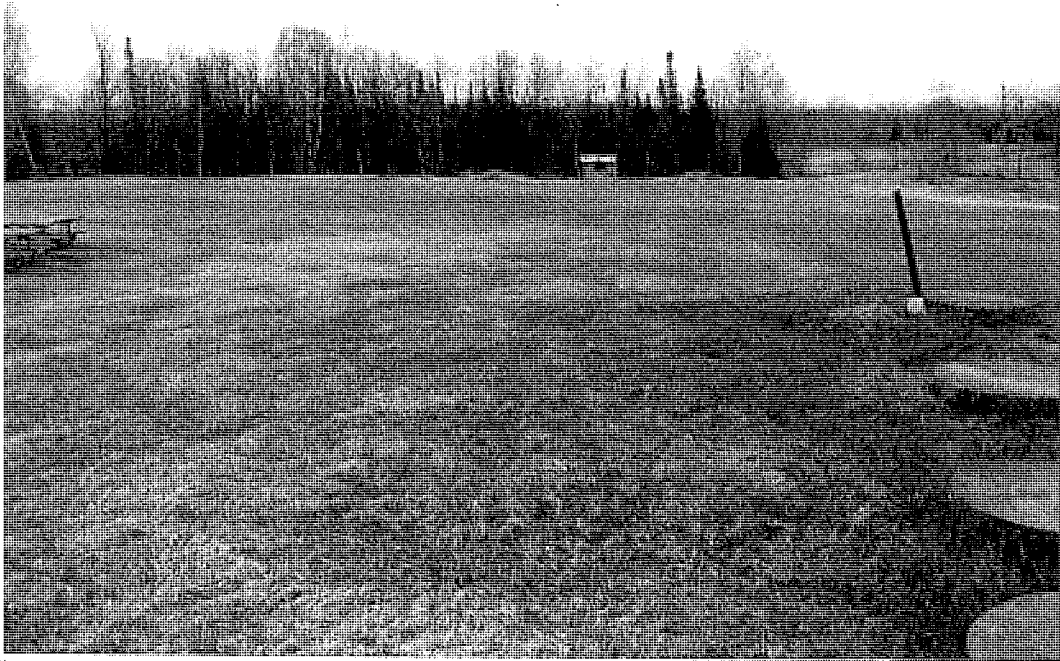
Photo 50 – installation septique autorisée en 1993 se trouvant au sud-ouest de l'hôtel - champs

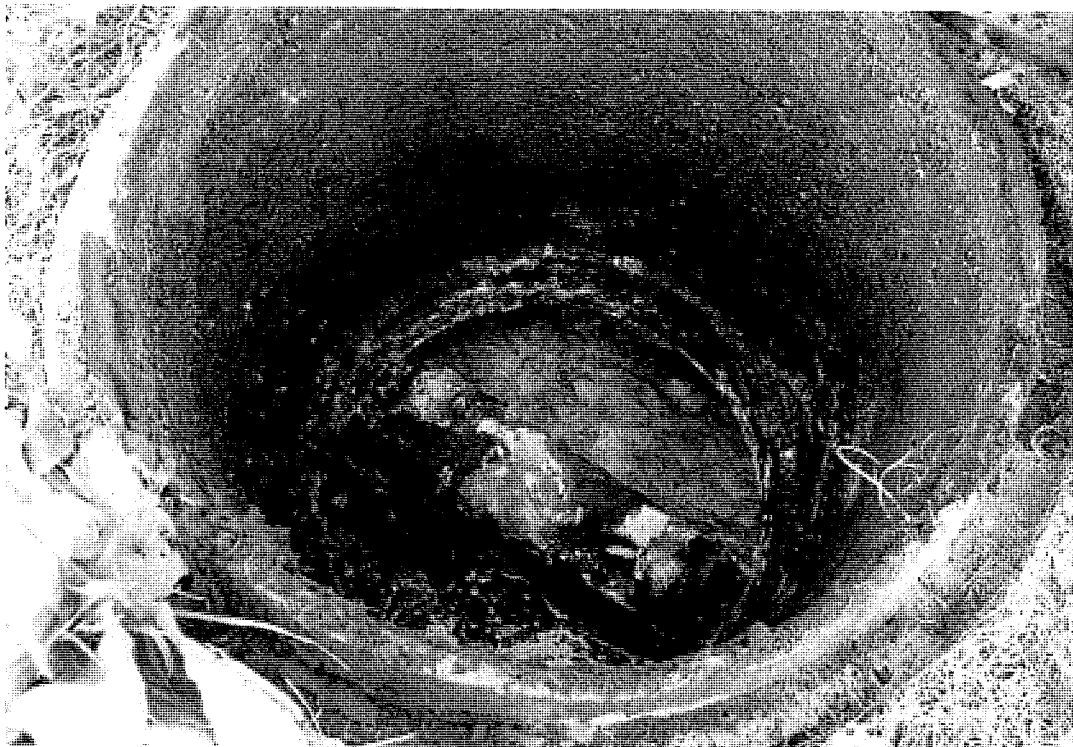
Photo 51 - fosse septique de l'hôtel – premier compartiment

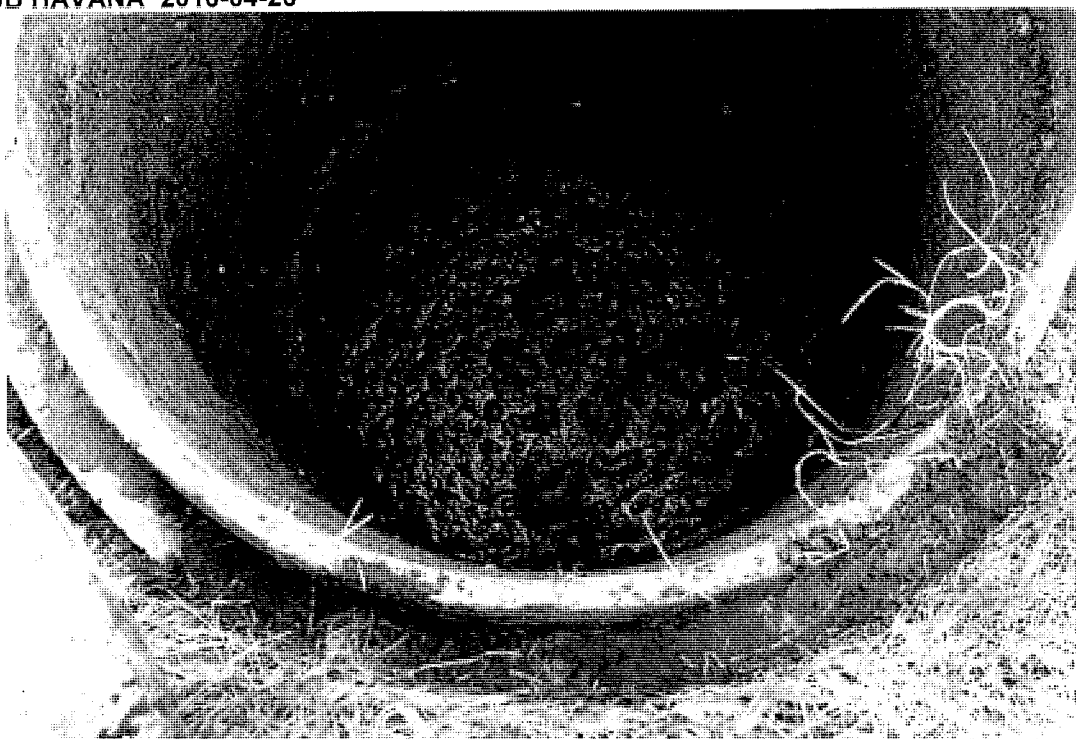
Photo 52 - fosse septique de l'hôtel - présence de boues dans le deuxième compartiment

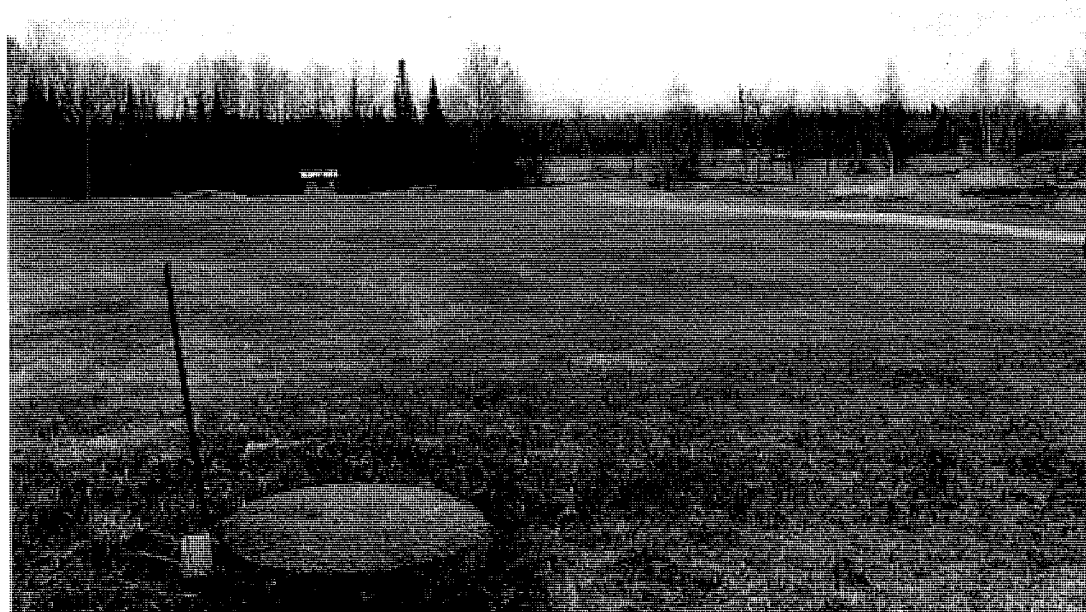
Photo 53 – station de pompage de l'hôtel – aucune alarme

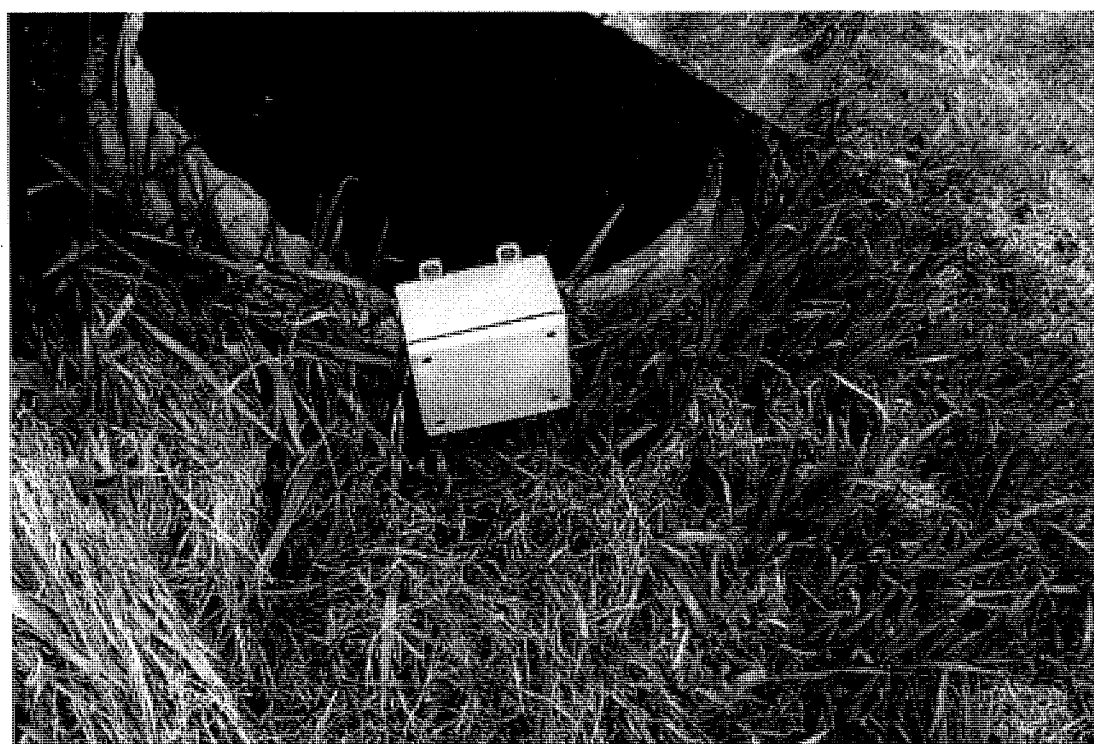
Photo 54 - station de pompage de l'hôtel

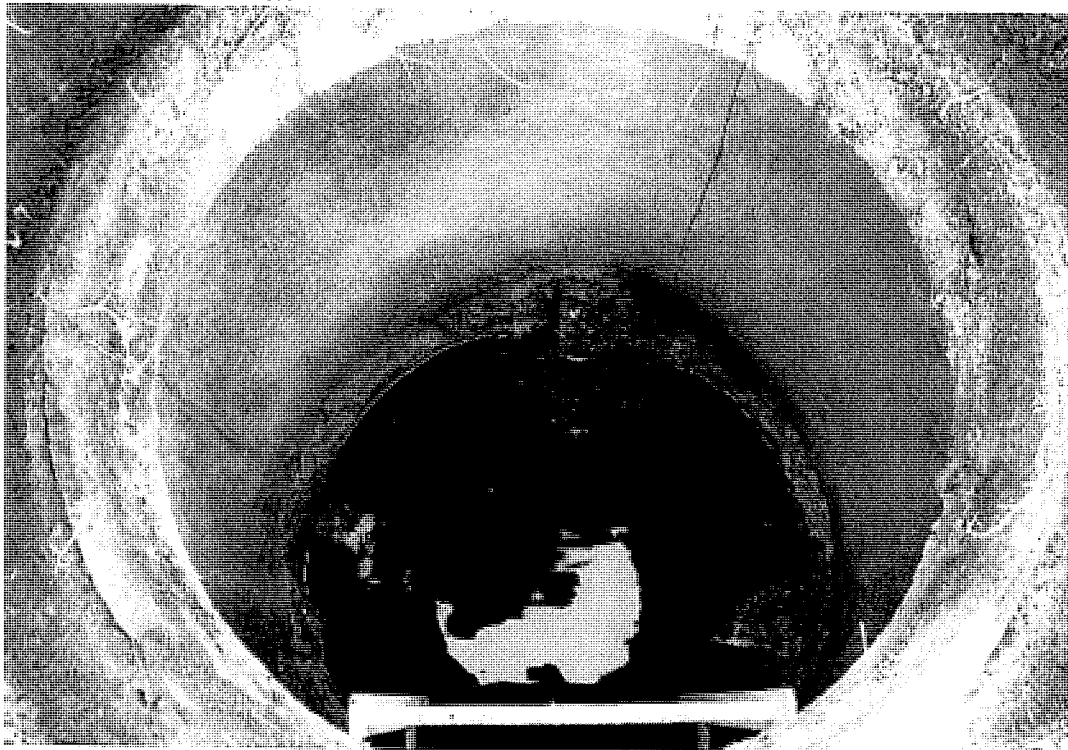
Photo 55 - répartiteur de l'hôtel

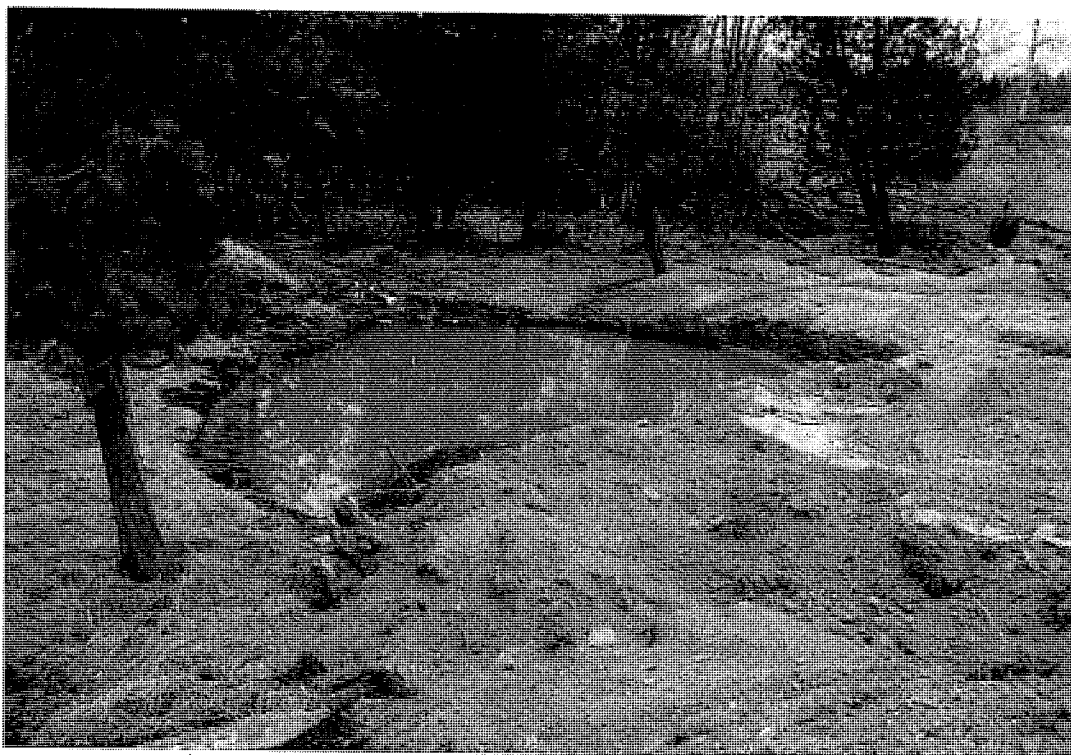
Photo 56 - à l'extrémité sud des deux champs de l'hôtel, superficie d'eau stagnante au bas du talus

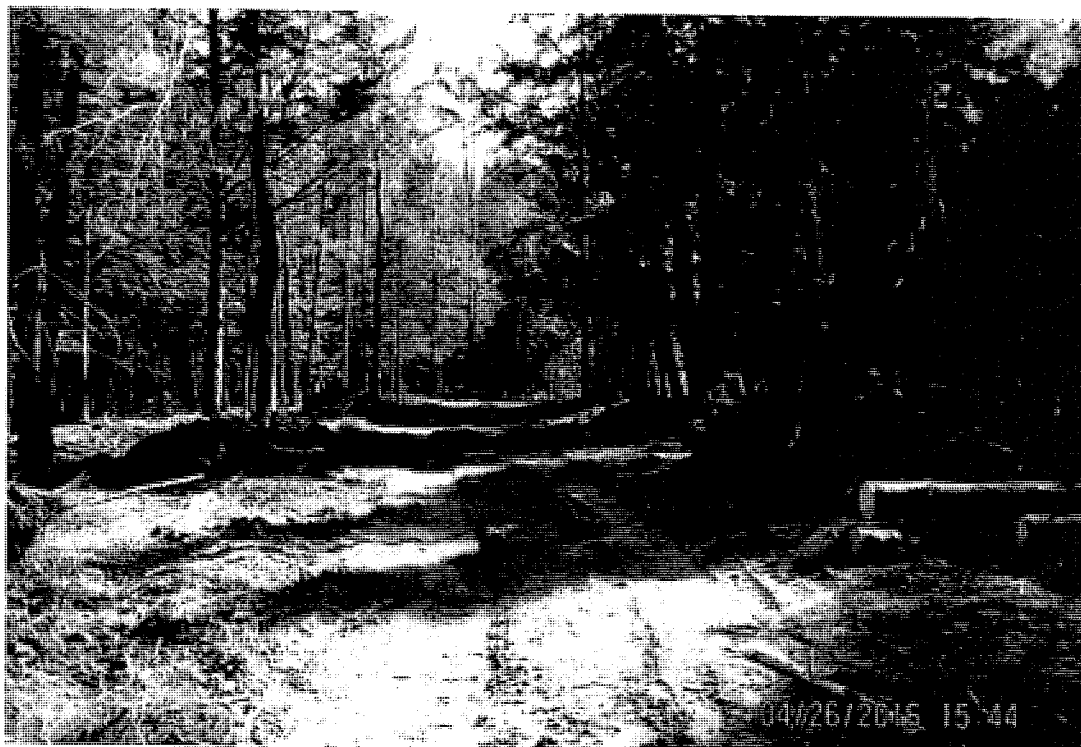
Photo 57 - sites 401 à 452 sans égout et sans autorisation

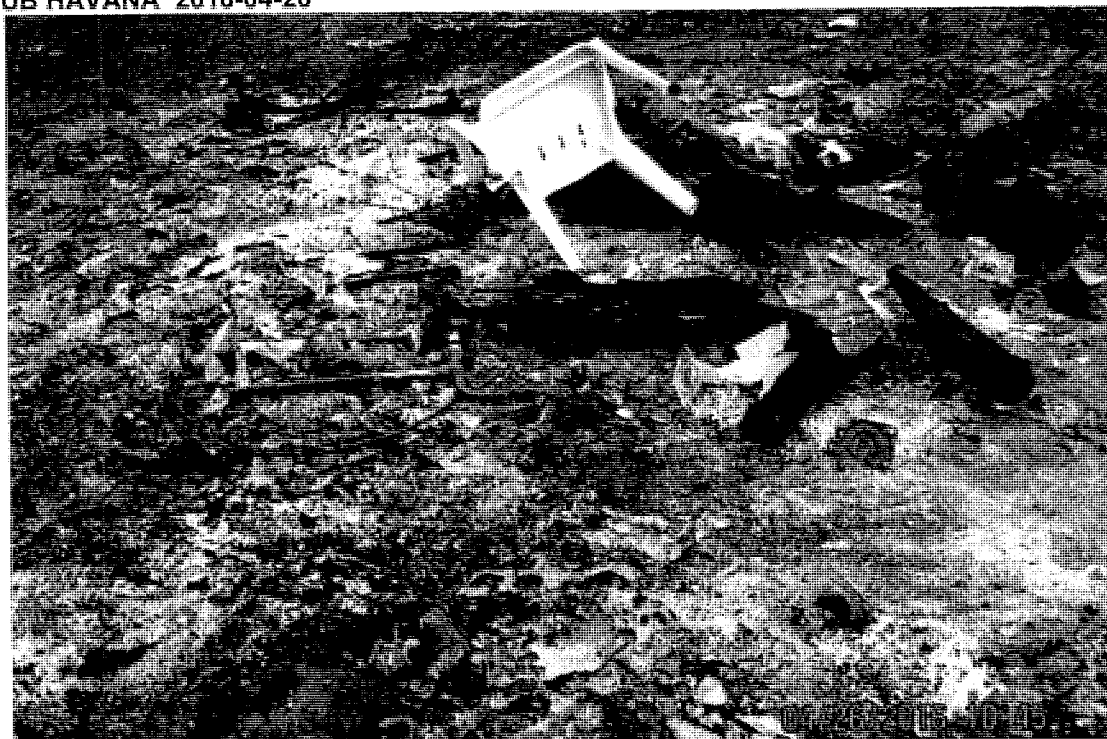
Photo 58 - brûlage de matières résiduelles derrière la salle communautaire

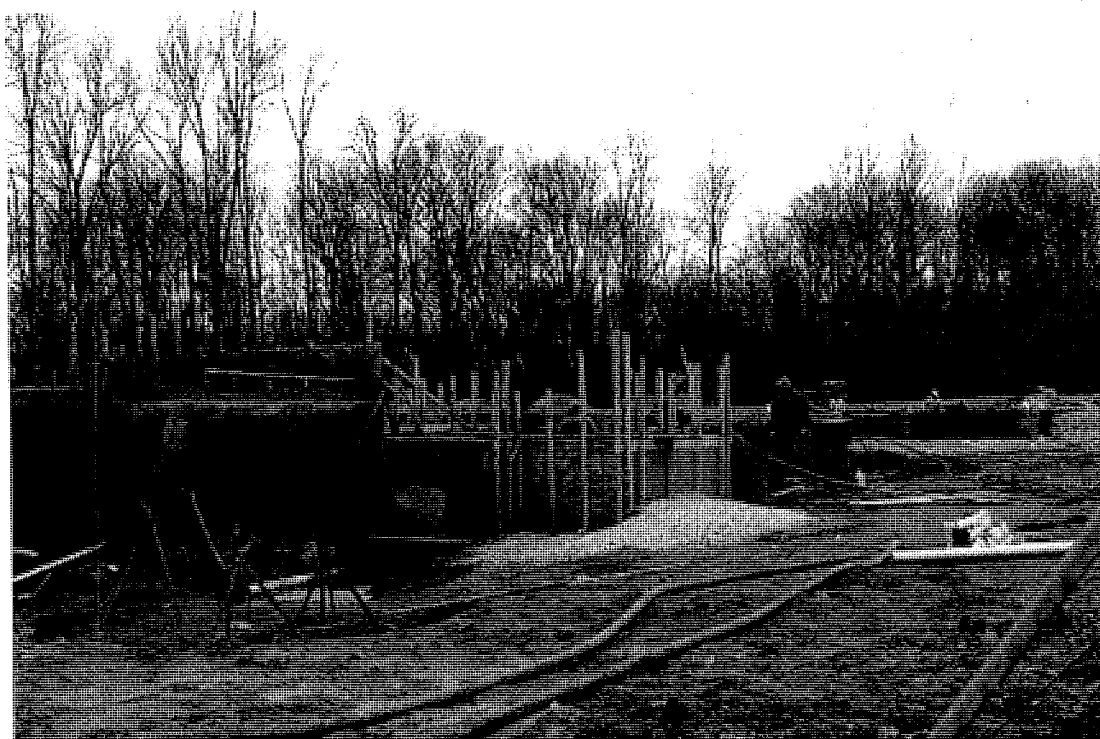
- amphithéâtre de 460 sièges (photos 24 et 25)
- salle communautaire de 400 sièges (Peanut) et restaurant-dépanneur (Mercado) de 20 sièges pouvant accueillir les visiteurs d'un jour à la piscine (photo 1)
- restaurant à la carte (El Rancho) de 50 sièges (photo 60)
- piscine et jeux d'eau en circuit fermé (photo 59). Selon les plans du camping, un restaurant dont le nombre de sièges est inconnu y est également prévu.

Photo 59 - nouvelle piscine en construction au nord de la salle communautaire
