## ÉVALUATION ENVIRONNEMENTALE DE SITE, PHASE I

CAMPING CLUB HAVANA  
631, 7e Rang  
Maricourt, Qc

9324-7534 Québec inc  
Mme. Véronique Alarie  
631, 7<sup>e</sup> Rang,  
Maricourt (Québec)

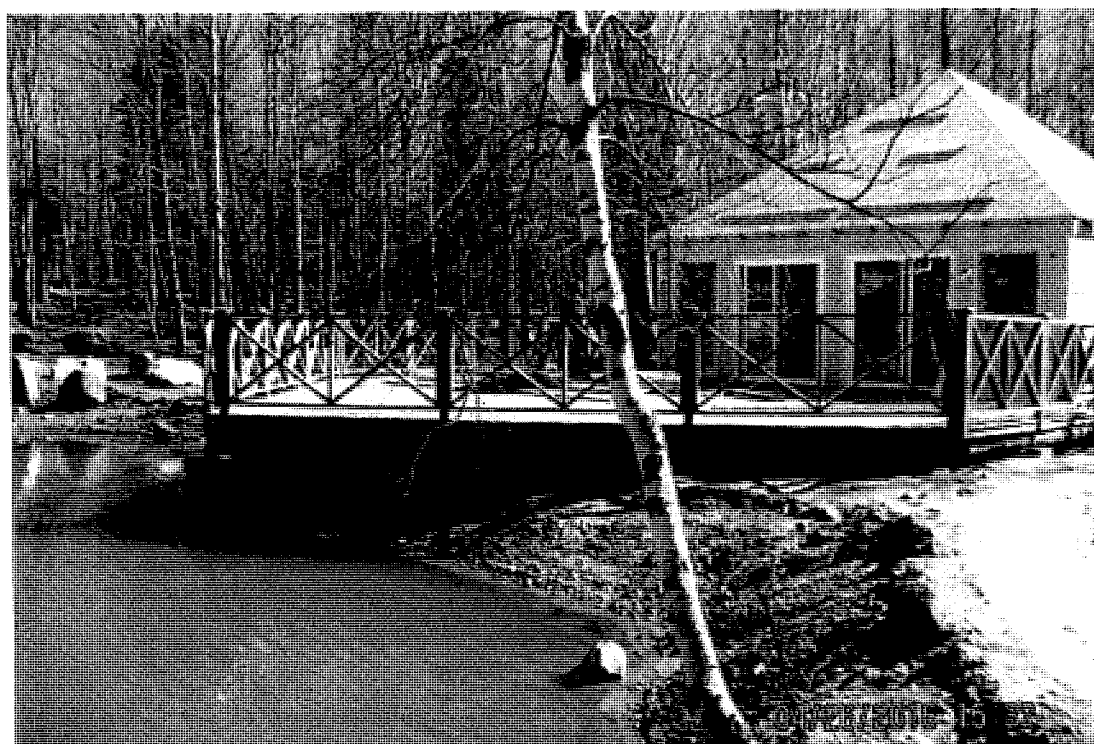
Photo 60 - extrémité ouest de l'étang remblayée pour permettre la construction du restaurant à la carte

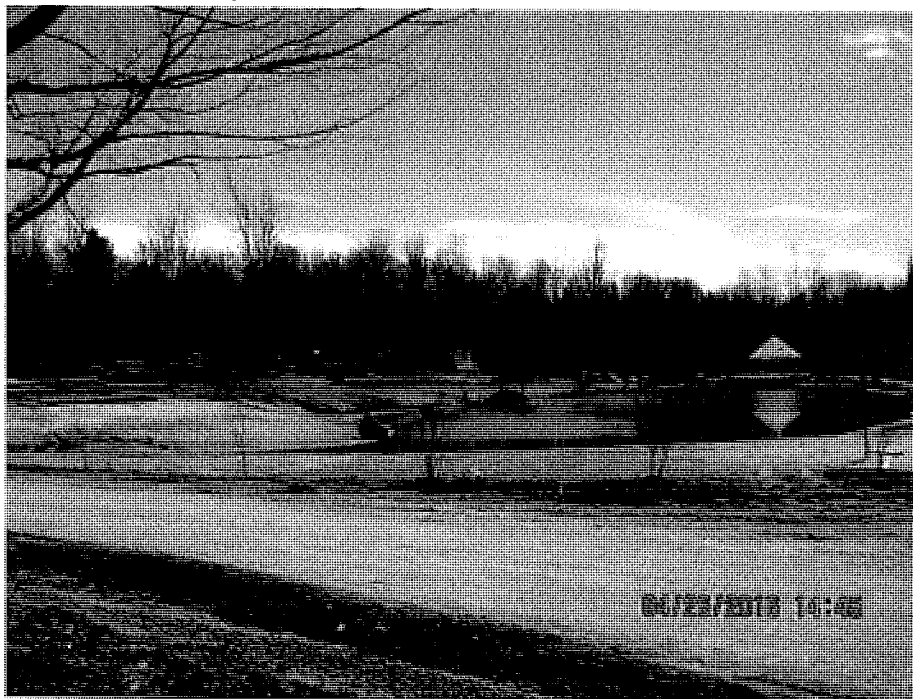
Photo 61 - travaux sur le pourtour de l'étang pour y aménager deux plages

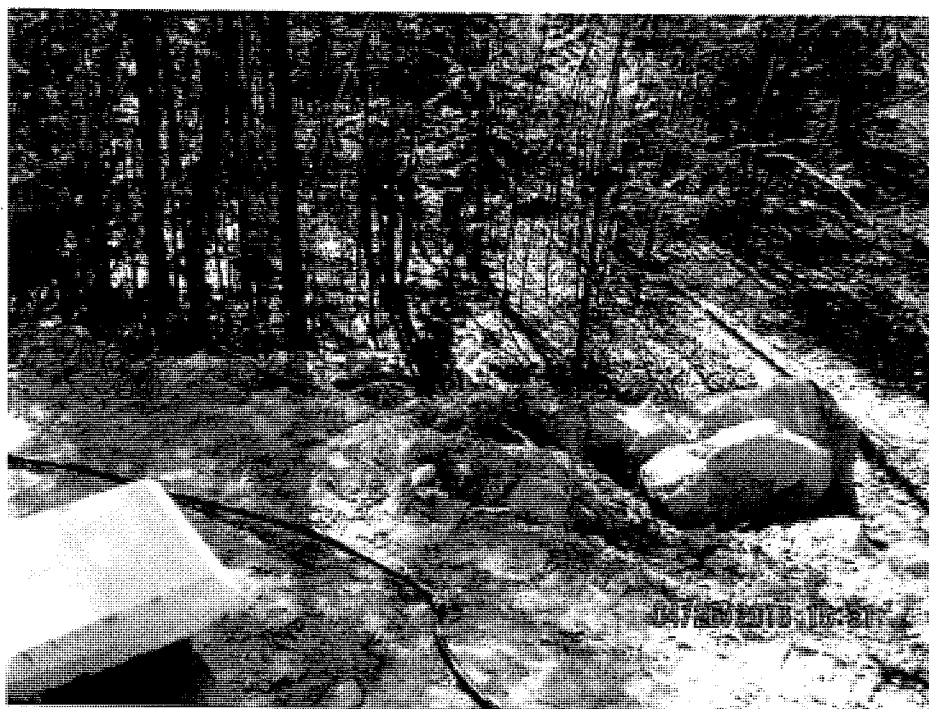
Photo 62 - travaux d'excavation dans le cours d'eau

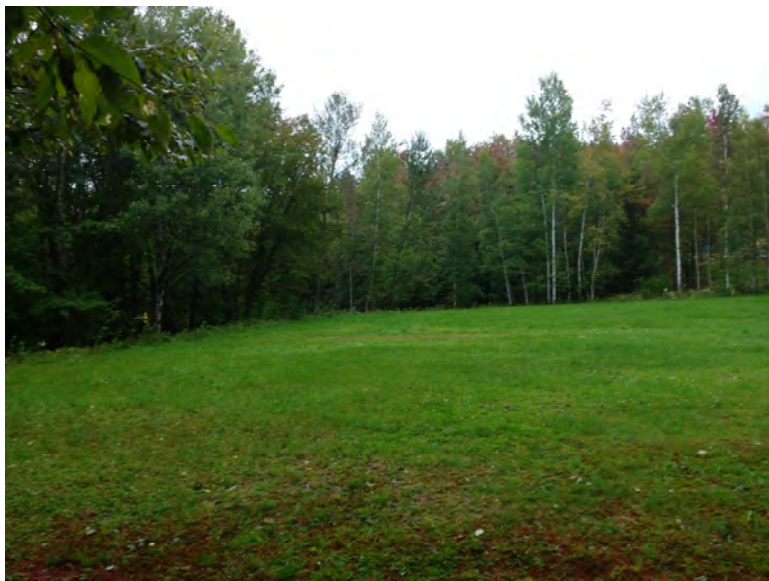
**Photo 1. Emplacement envisagé du nouveau système de traitement des eaux usées –**  
(photographie orientée S→N)

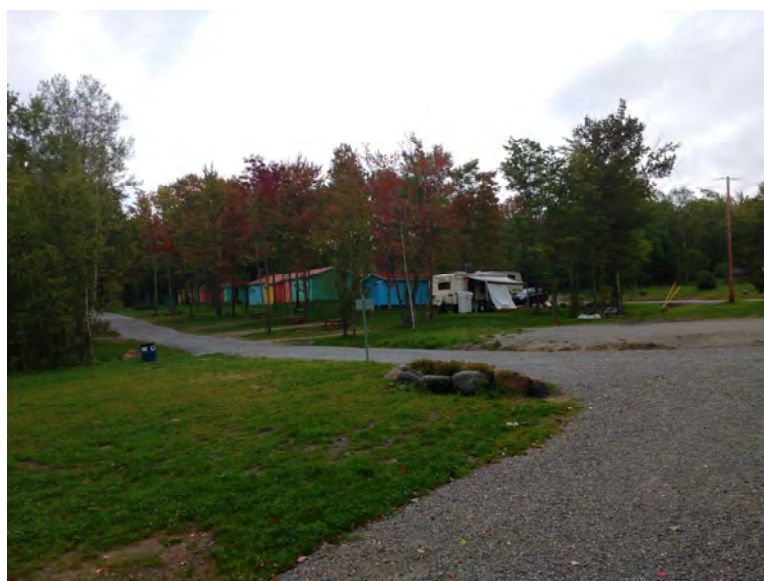
**Photo 2. Vue d'un secteur aménagé pour des fins récréatives - camping**  
(photographie orientée SO→NE)

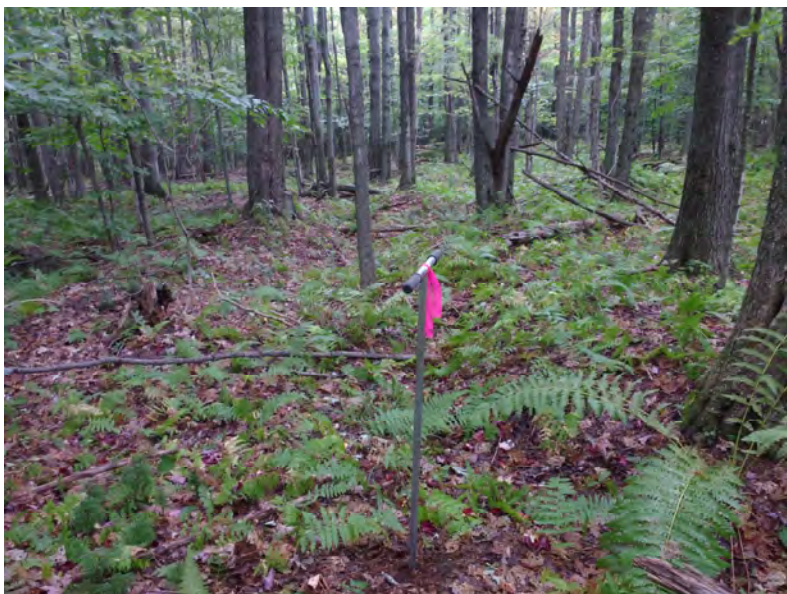
**Photo 3. Station de caractérisation du milieu naturel – description de la végétation et la pédologie**

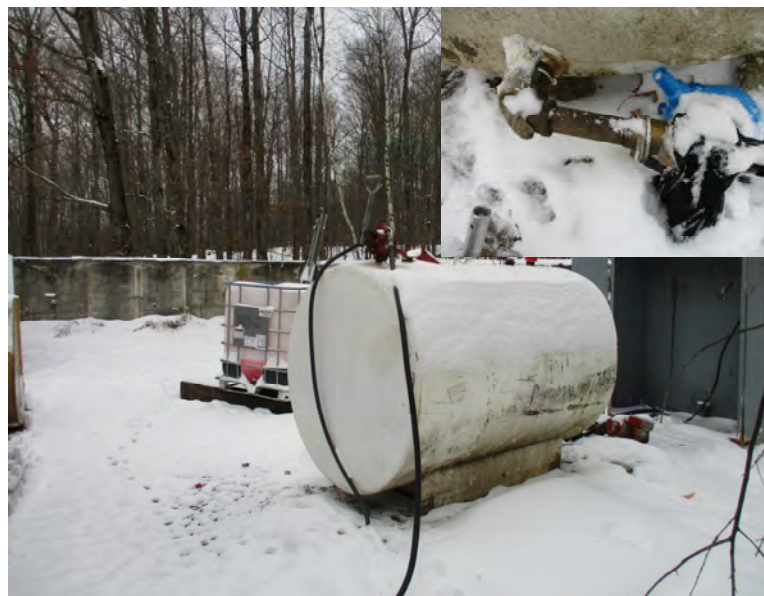
**Photo 4. Réservoirs de diesel et d'éthylène-glycol à proximité du garage (motel) –**  
(photographie orientée ESE→ONO)
