LAPORAN PENYELIDIKAN DAN INVESTIGASI INSIDEN  
PT ARKANANTA APTA PRATISTA

LAMPIRAN INSIDEN / KECELAKAAN

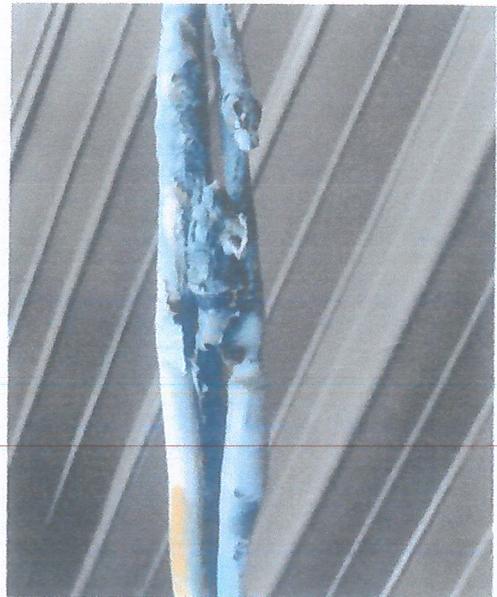
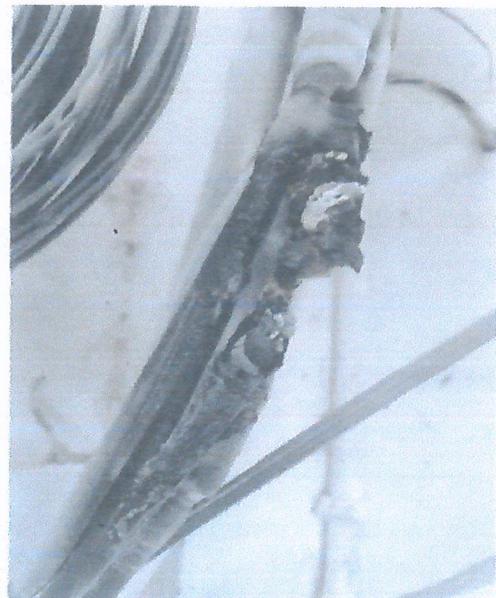
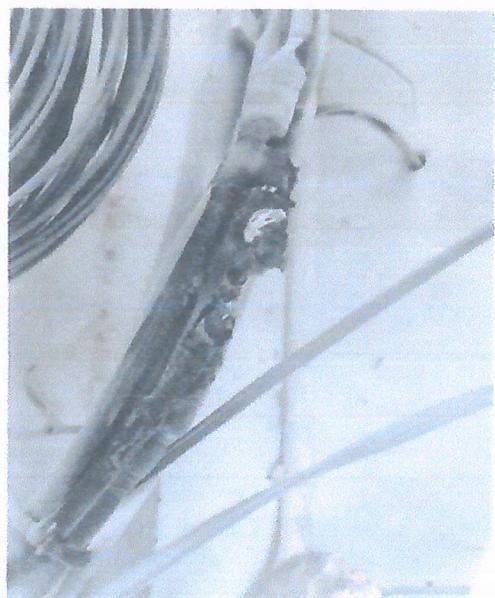
Foto Kejadian

11. Jenis Kontak (boleh lebih dari satu)								
KEGAGALAN MESIN/PERALATAN								
12. Penyebab Langsung								
Konsekuensi listrik/tujuan arus pendek yang menyebabkan aliran listrik ke gedung terganggu/padam sehingga terjadi perclikan api pada kabel PLN								
Keterangan :								
TRIVADOOR/PRTASABA Kondisi-kondisi di Bawah Standar								
KONDISI KABEL SAMBUANG YANG TERPASANG								
TRIDAKSESUALAN KABEL SAMBUANG YANG TERPASANG								
Kabel manggamakan kabel sambungan/konektor yang terpasang dikerenakan kabel yang dengannya kurangnya kruungan kondisi kapasitas daya yang digunakan saat ini sehingga mengalihbalikan kondisi kabel koridor kabel HI meleleh.

1. Kabel PLN yang habis terbakar

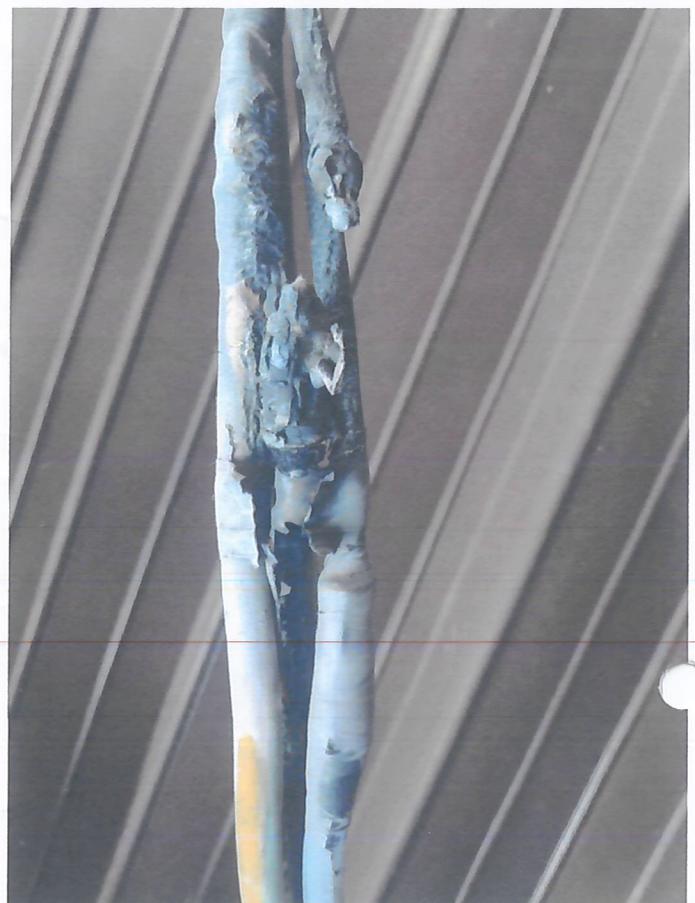
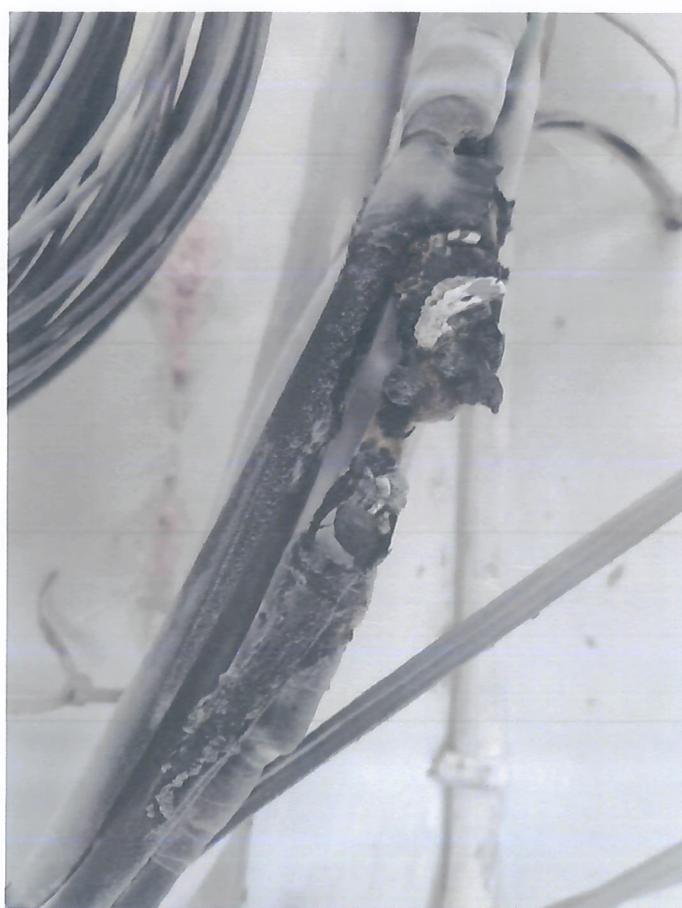
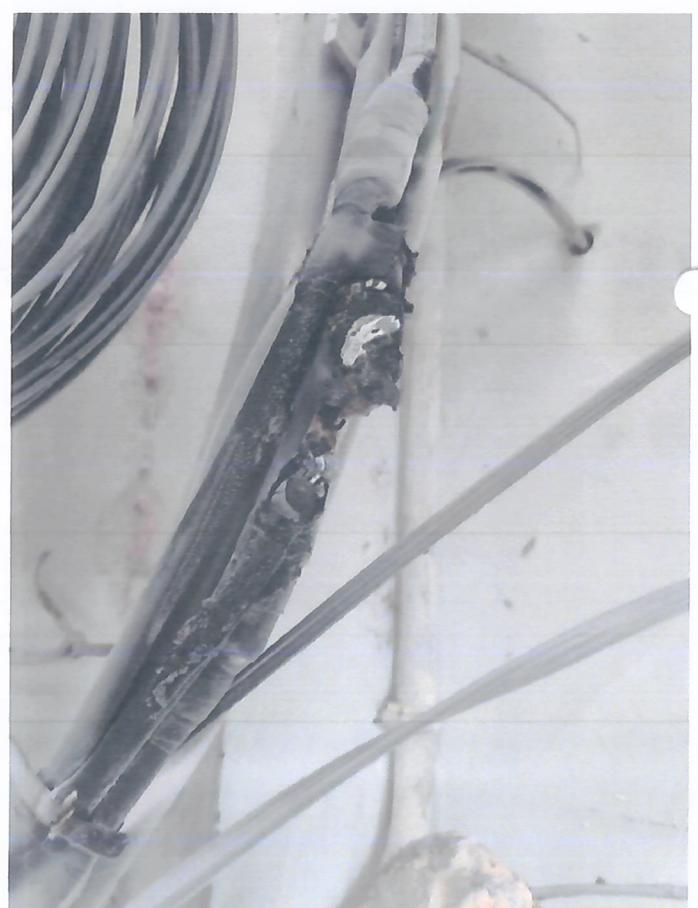
1. Melakukan pemadamkan api menggunakan		2. Lapor ke SHE HO		3. Pengambilan Data		PLN di area teras bagian atas posko pratasba.		Konseling lisiklhubungan arus pendek yang menyebabkan aliran listrik ke gedung padam. Sehingga muncul periklan api pada kabel		Har Rabu tanggal 15 Desember 2021 sekitar jam 07:05 Wita terjadi		Hasil Rabu tanggal 15 Desember 2021 sekitar jam 07:05 Wita terjadi		Deskripsi & Akibat Insiden		Lain-lain, sebutkan					
Tindakan Yang Langsung Diamati		Deskripsi & Akibat Insiden		Tindakan Yang Langsung Diamati		1. Melakukan pemadamkan api menggunakan		2. Lapor ke SHE HO		3. Pengambilan Data		PLN di area teras bagian atas posko pratasba.		Konseling lisiklhubungan arus pendek yang menyebabkan aliran listrik ke gedung padam. Sehingga muncul periklan api pada kabel		Har Rabu tanggal 15 Desember 2021 sekitar jam 07:05 Wita terjadi		Hasil Rabu tanggal 15 Desember 2021 sekitar jam 07:05 Wita terjadi
