SURAT KETERANGAN

CAUSTIC FRP TANK

**LAPORAN
HASIL PEMERIKSAAN DAN PENGUJIAN
STORAGE TANK**

LAPORAN PEMERIKSAAN VISUAL STORAGE TANK

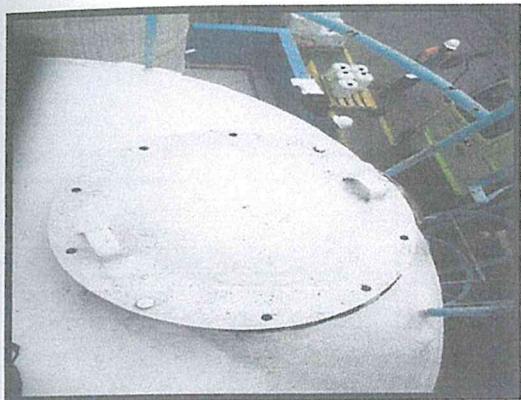
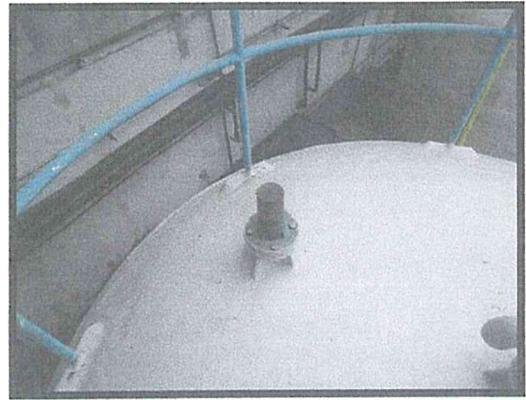
FOTO PEMERIKSAAN DAN PENGUJIAN CAUSTIC FRP TANK

a. Badan dan tutup bagian luar : Dicat dalam keadaan baik.

- Tidak terdapat hal – hal yang mencurigakan.
- Plat nama belum ternasango

Dari hasil pemeriksaan dan pengujian Caustic FRP Tank dalam keadaan baik, Tentang pengoperasiannya akan ditentukan lebih lanjut oleh Disnaker setempat.

1. Pedoman Tekanan harus dikalibrasi ulang setiap tahun.
2. Caustic FRP Tank tidak boleh diisi melebihi tekanan maksimal yang diizinkan.
3. Pengoperasian tangki timbun supaya memperhatikan keselamatan dan kesehatan kerja.
4. Pengujian ulang paling lambat dilakukan pada tanggal, 31 Mei 2020.
