INSTALASI PENYALUR PETIR

**PT. ECOLAB INTERNATIONAL
INDONESIA**

LAPORAN HASIL PEMERIKSAAN DAN PENGUKURAN

No. 2001 / M - INS - PP / BPMU / VI / 19

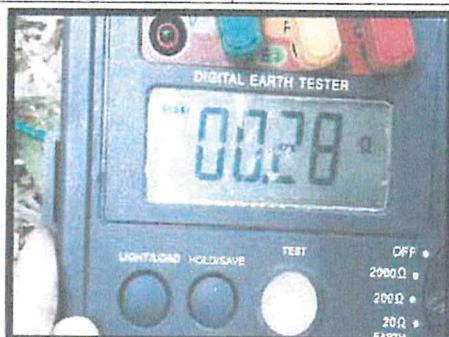
CATATAN :

Agar dilakukan pemeriksaan dan pemeliharaan sesuai ketentuan teknis maupun keselamatan dan kesehatan kerja.

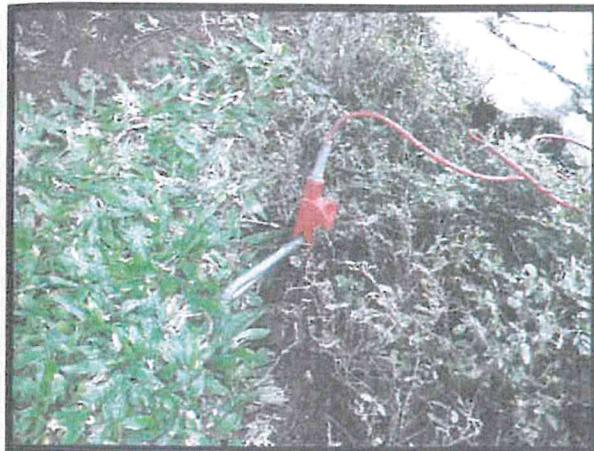
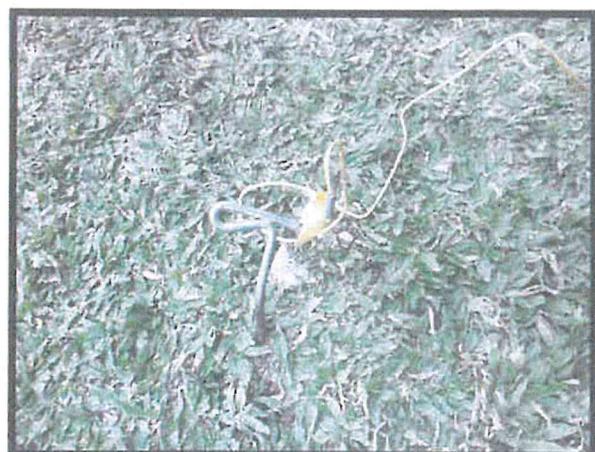
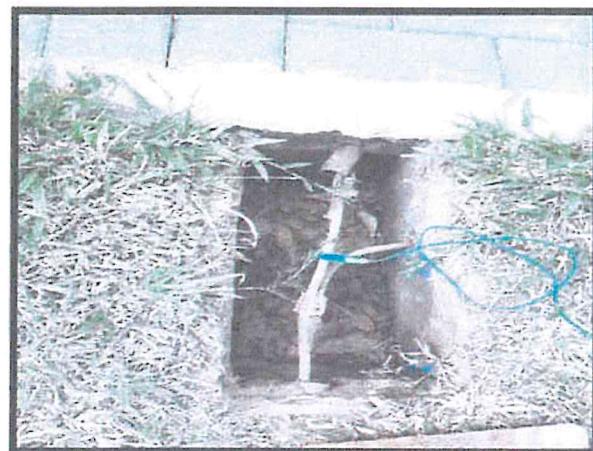
FOTO PEMERIKSAAN DAN PENGUJIAN PENYALUR PETIR

- a. Gambar dengan yang dilapangan sesuai / ~~tidak sesuai~~.
- b. Penerima tegak / preventor : Sepanjang yang dapat dilihat dalam keadaan baik.
- c. Penghantar penurunan : Sepanjang yang dapat dilihat dalam keadaan baik.
- d. Bak Kontrol : Sepanjang yang dapat dilihat dalam keadaan baik.

Dari hasil pemeriksaan / pengukuran, Instalasi, Penyalur Petir, milik PT. ECOLAB INTERNATIONAL INDONESIA dalam keadaan baik dan

- Dari hasil pengukuran 0,28 Ohm.
- Terminal / Connector sambungan dalam keadaan baik.
- Dilakukan pemeriksaan dan pengujian ulang lagi selambat-lambatnya pada tanggal
19 Juni 2020.

- Pemeriksaan berkala agar dilakukan sesuai ketentuan.
- Lakukan pemeliharaan sebagaimana mestinya.
