SURAT KETERANGAN

Nomor : 566.10/106 /UPTD-WIL II/VI/2019

**LAPORAN PEMERIKSAAN DAN PENGUJIAN
INSTALASI PROTEKSI ALARM KEBAKARAN**

No. 2201 / INSP-AK / BPMU / VI / 19

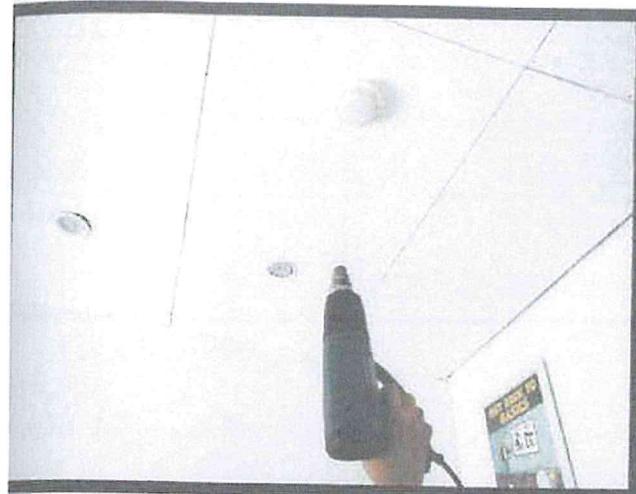
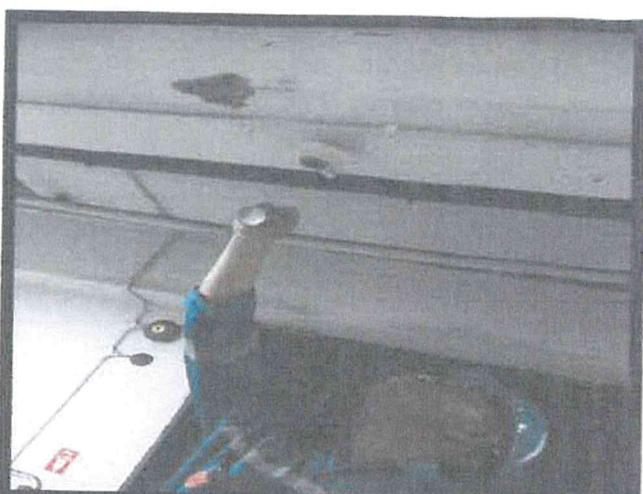
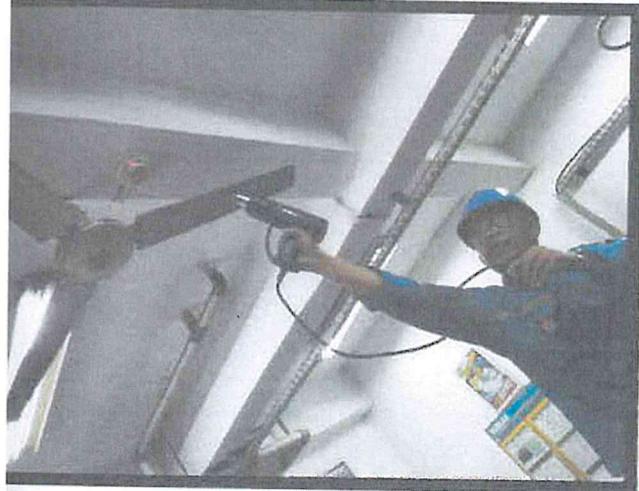
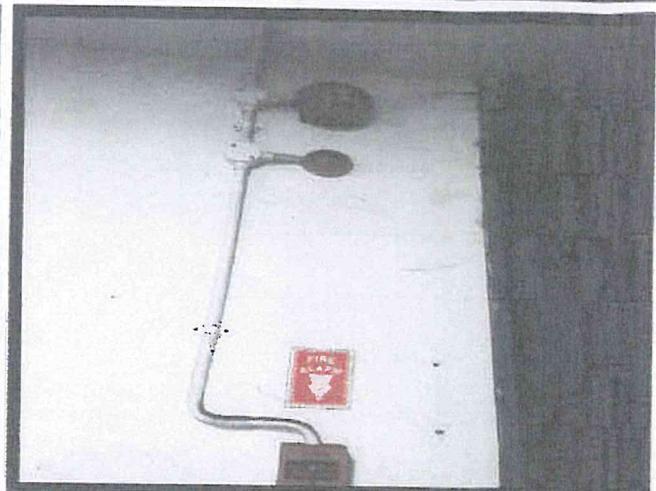
FOTO PEMERIKSAAN DAN PENGUJIAN

- Seluruh perlengkapan Instalasi Alarm kebakaran Automatic diperiksa secara visual, seluruh perlengkapan Instalasi Kebakaran Automatic dalam keadaan baik dan bersih

Instalasi Proteksi Fire Alarm dalam kondisi normal (berfungsi dan Kondisi Baik).
