# 用户原RNA：真实表面网格与结构属性审查

来自原CAE副本的活动实例；当前截面和约束仍待修复，未展示变形或应力结果

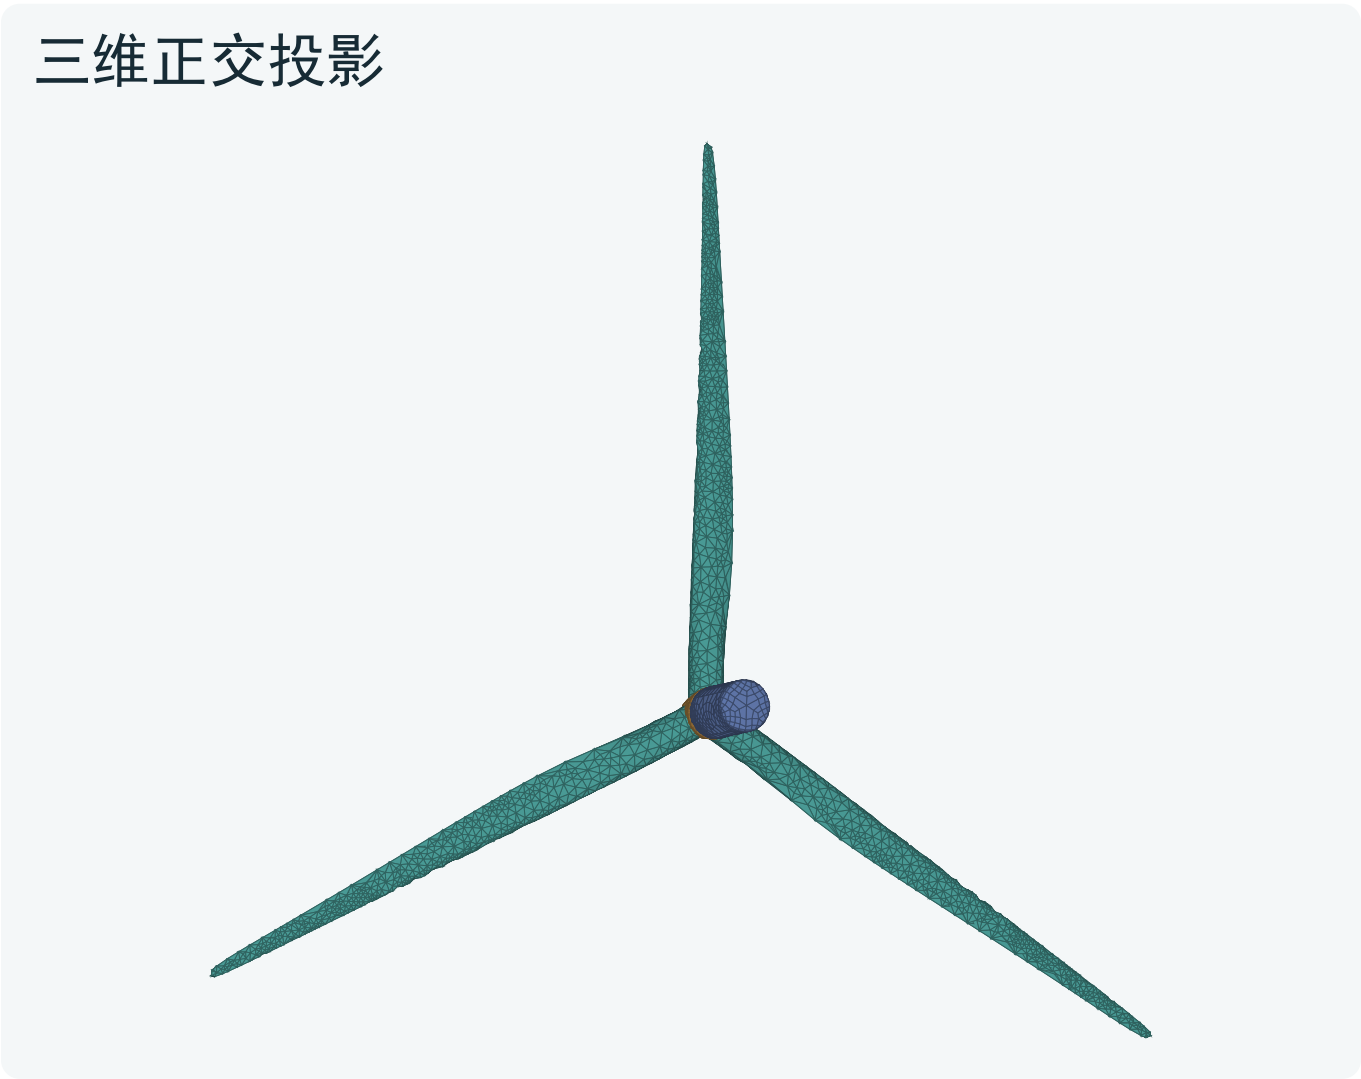
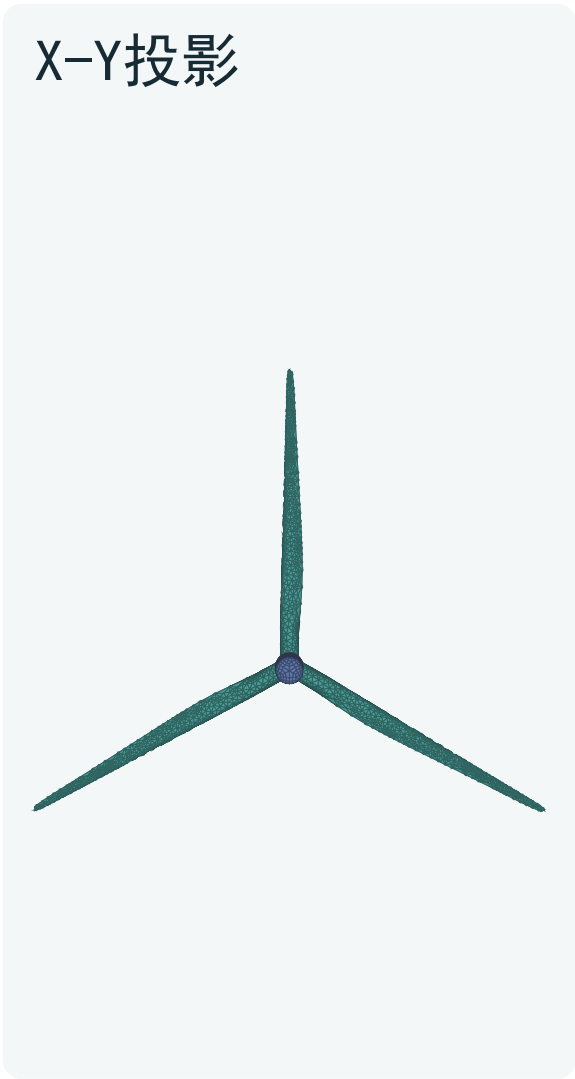
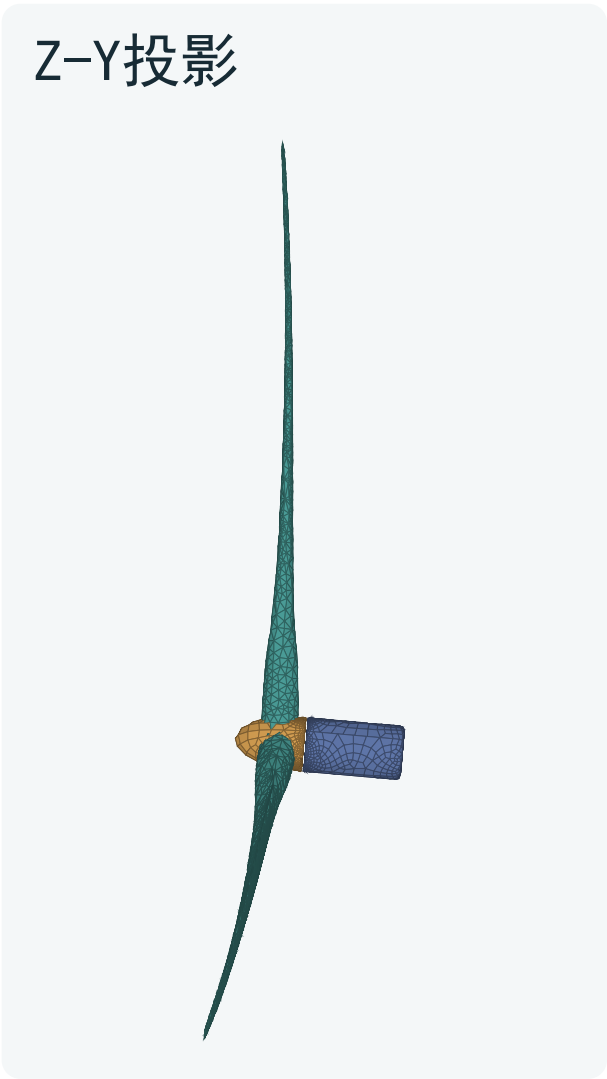
■ 叶片 ×3                      ■ 机舱分段 ×3                      ■ 轮毂罩分段 ×3

网格：4,641节点 / 7,209单元（S3、S4R）；两源模型的坐标与连接导出哈希一致  
审查缺项：表面网格误挂梁截面；整叶面六自由度耦合约束相对变形；原工程保留  
依据：原模型SHA及网格CSV、Abaqus 2025壳单元/耦合说明；长度按工程SI口径解释
