COMANDO DA AERONÁUTICA
CENTRO DE INVESTIGAÇÃO E PREVENÇÃO DE
ACIDENTES AERONÁUTICOS

**RELATÓRIO FINAL
IG-029/CENIPA/2025**

OCORRÊNCIA: INCIDENTE GRAVE
AERONAVE: PS-GPP
MODELO: 737-8 MAX
DATA: 12FEV2025

O presente Relatório Final refere-se ao incidente grave com a aeronave PS-GPP, modelo 737-8 MAX, ocorrido em 12FEV2025, tipificado como “[RI] Incursão em pista e [ATM/CNS] Gerenciamento de tráfego aéreo/Serviço de comunicação, navegação ou vigilância”.

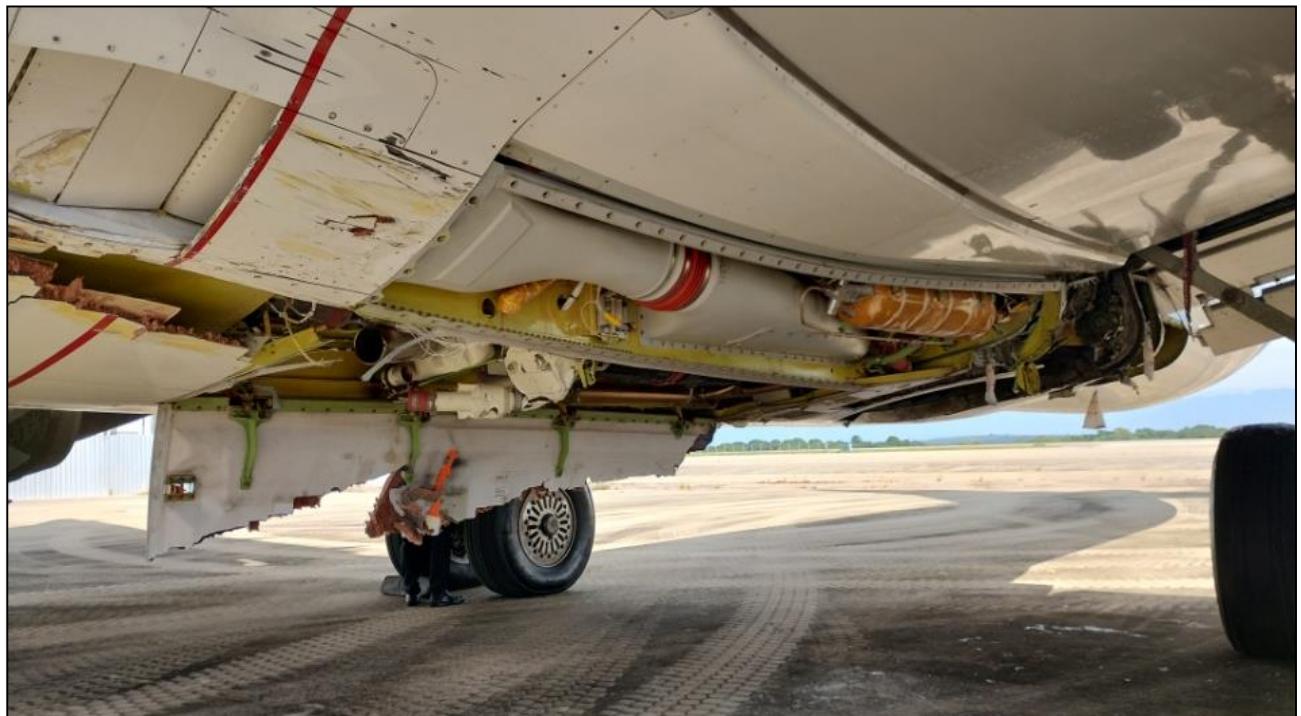
A fuselagem da aeronave apresentou danos, incluindo uma deformação medindo 12 polegadas de comprimento por 4,5 polegadas de largura e 0,135 polegadas de profundidade na Station (STA - estação) 540, além de um orifício de aproximadamente 8 polegadas de diâmetro na região compreendida entre a STA 727E e a STA 727G.

Figura 5 - Danos às carenagens da fuselagem inferior da aeronave.

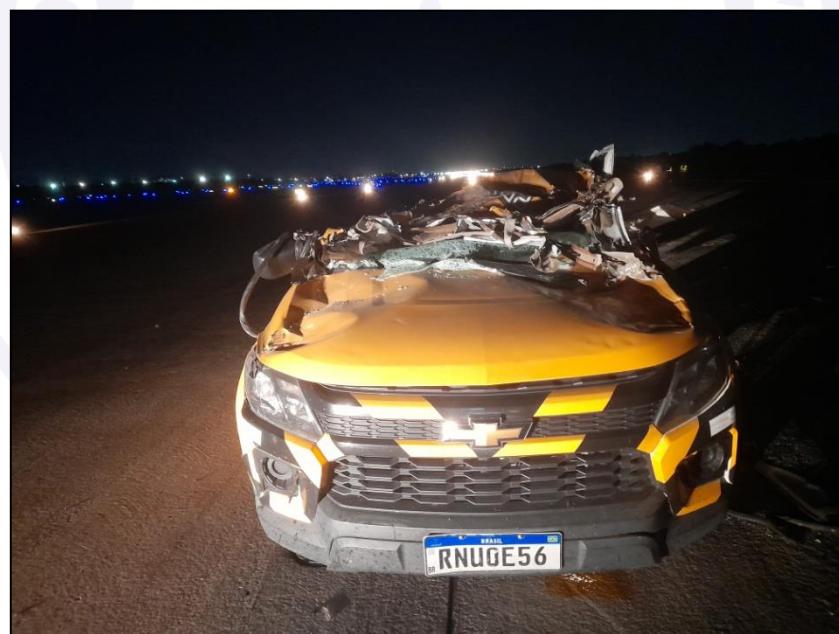
O veículo teve danos substanciais (Figuras 6 a 10).

Figura 6 - Vista frontal do veículo após a colisão.

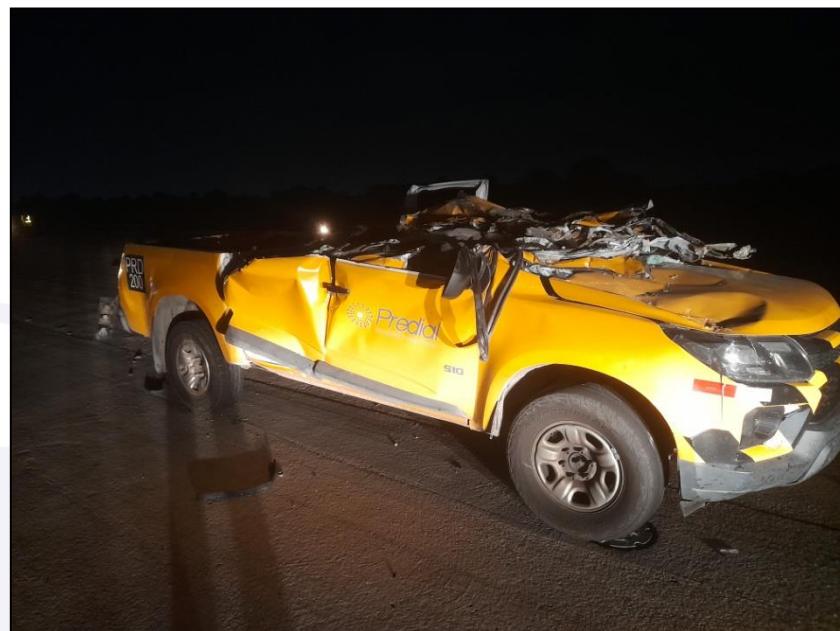
Figura 7 - Vista da lateral direita do veículo após a colisão.

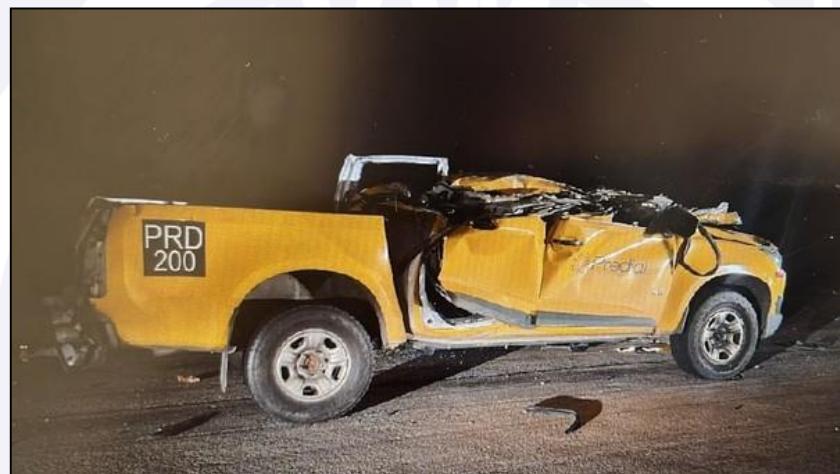
Figura 8 - Vista da lateral direita do veículo após a colisão.

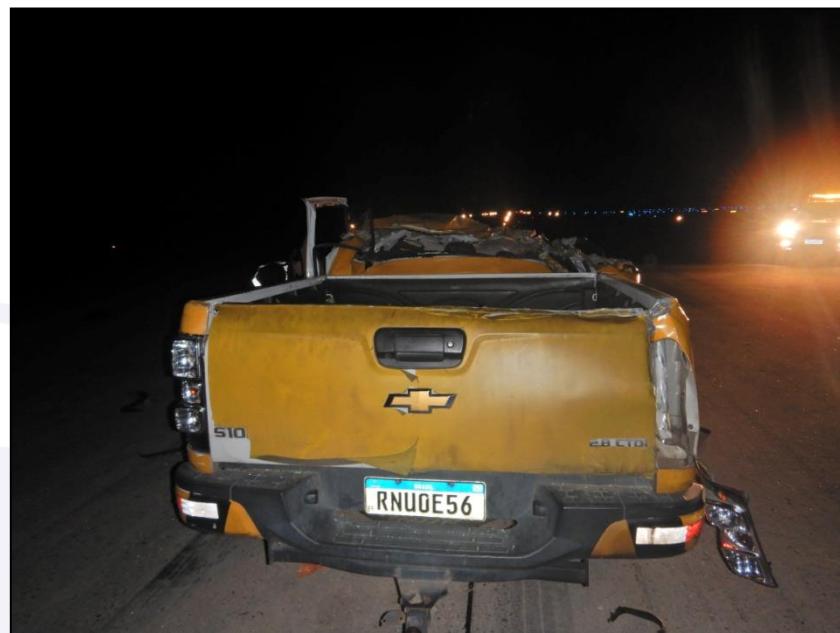
Figura 10 - Vista traseira do veículo após a colisão.

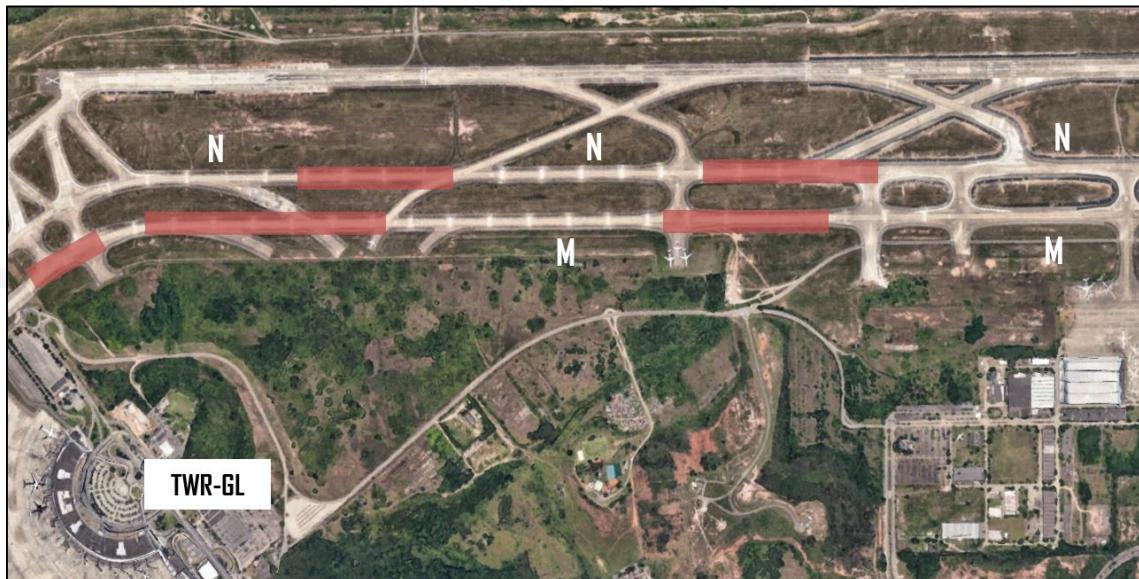
O Aeroporto do Galeão possuía pontos em que a visão das pistas de táxi M e N era prejudicada pela vegetação arbórea existente nas proximidades dessas *taxiways*, principalmente no período noturno (Figuras 16 a 18).

Figura 16 - Imagem satélite apresentando a visão geral de SBGL. Em vermelho, as regiões de pontos de cegos nas taxiways M e N a partir do ponto de visada do ATCO que ocupava a posição operacional Controle TWR.

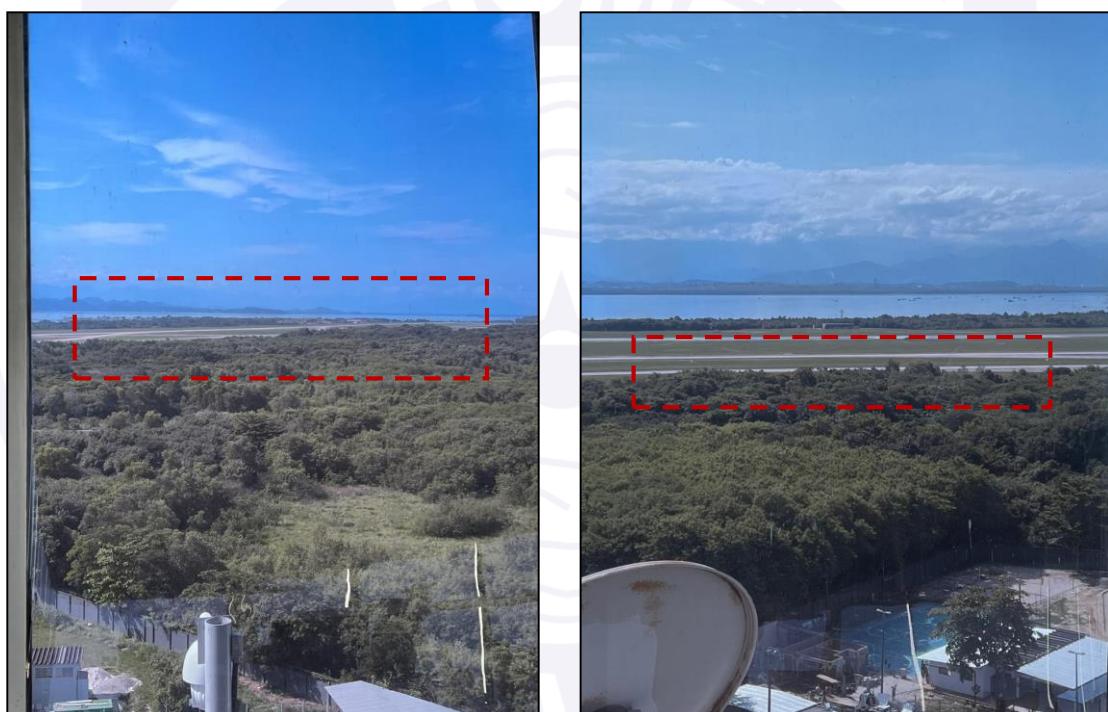
Como pode ser observado na Figura 17, à esquerda, essa vegetação já começava a atrapalhar a visualização da própria pista de pouso e decolagem, em uma parte restrita da pista 10/28.

Figura 17 - Regiões de pontos de cegos nas taxiways M e N a partir do ponto de visada do ATCO que ocupava a posição operacional Controle TWR.

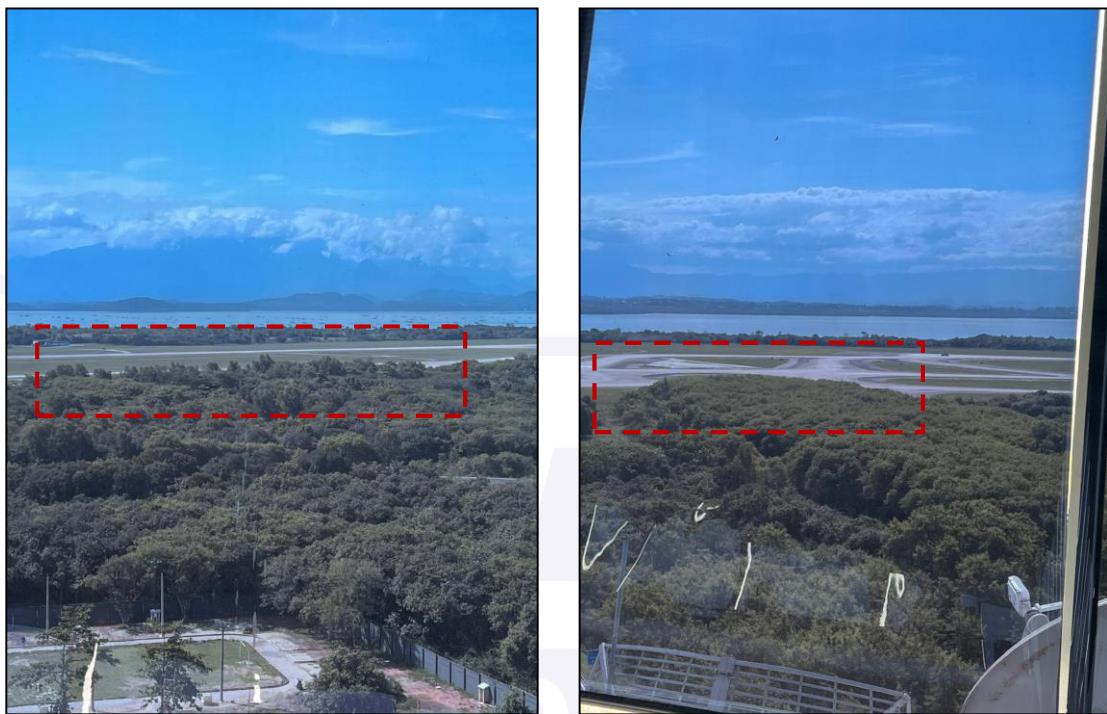
Figura 18 - Regiões de pontos de cegos nas *taxisways* M e N a partir do ponto de visada do ATCO que ocupava a posição operacional Controle TWR.

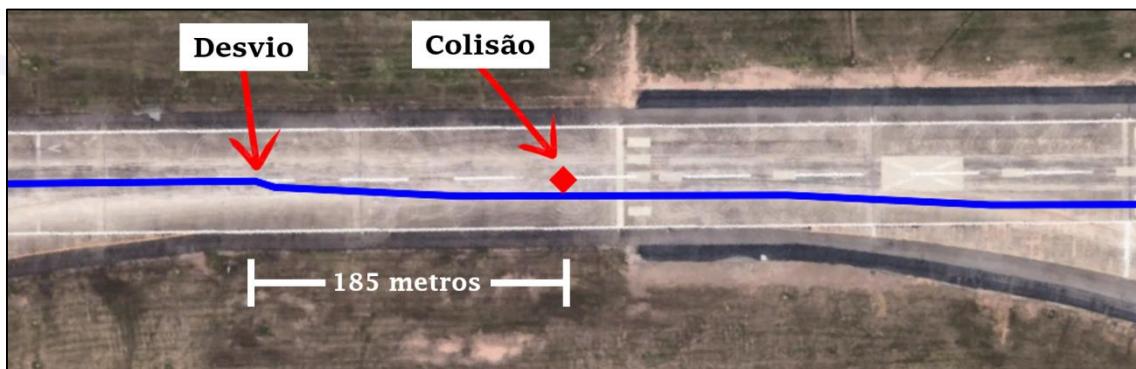
A atuação nos pedais - 0,5 segundo antes da colisão - evitou o impacto direto do trem de pouso do nariz com a parte traseira do veículo, reduzindo significativamente os danos à aeronave e a gravidade das lesões aos envolvidos. De acordo com os dados extraídos dos gravadores de voo, os pilotos avistaram o veículo a uma distância de cerca de 185 metros (Figura 23).

Figura 23 - Instante em que os pilotos avistaram o veículo e iniciaram desvio à direita, a 185 metros do ponto de colisão. Nesse momento, a aeronave estava com 153 kt de velocidade indicada. A linha azul indica a trajetória aproximada do trem de pouso do nariz.

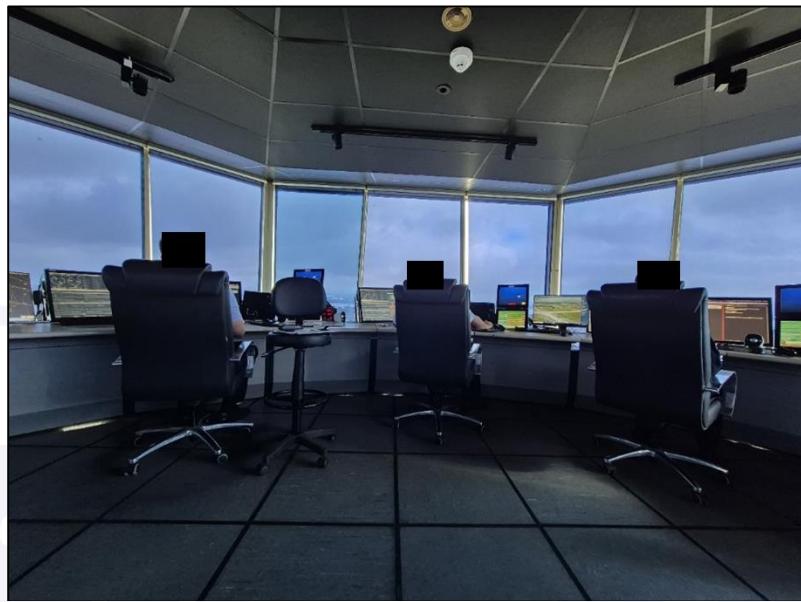
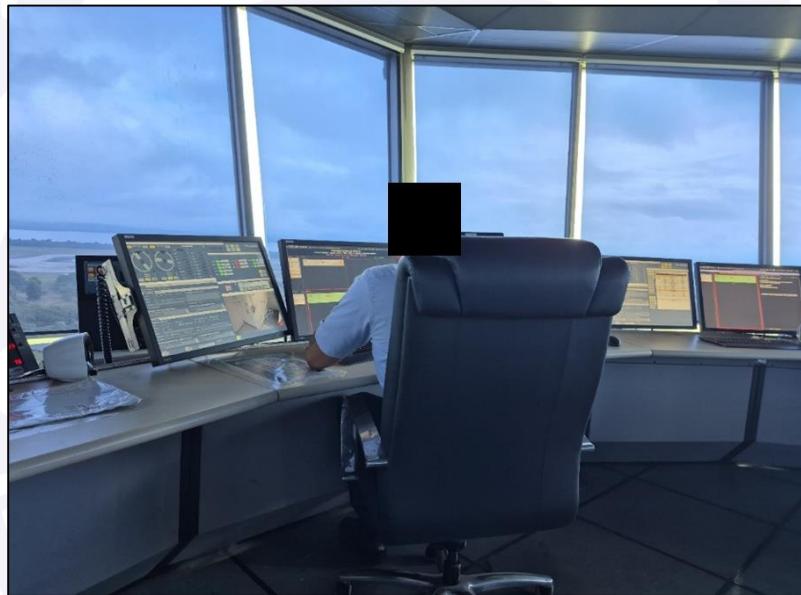
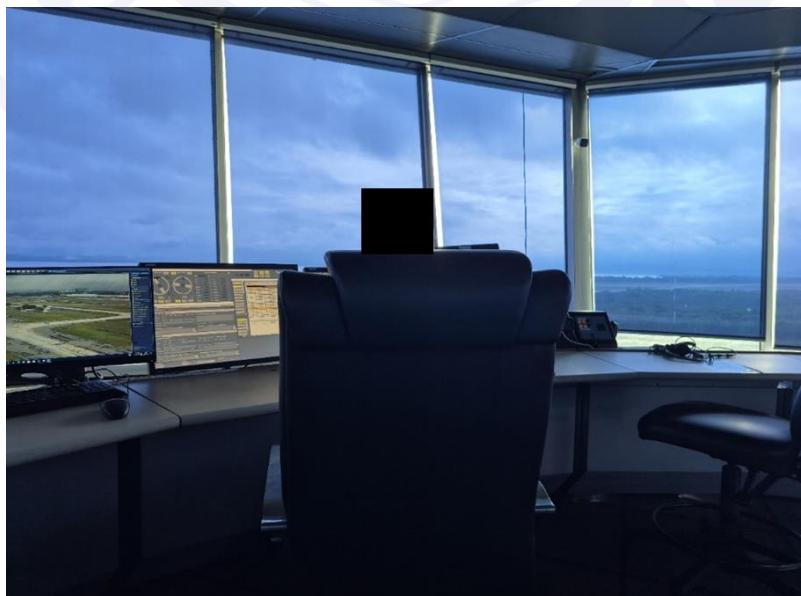
No que diz respeito à ergonomia da sala de controle, a Comissão de Investigação SIPAER constatou que a estação de trabalho ocupada pelas posições operacionais Controle TWR e Controle Solo estava posicionada abaixo da linha de visão adequada aos controladores de tráfego aéreo, independentemente das características físicas individuais dos profissionais (Figuras 25 a 27).

Figura 25 - Cadeiras utilizadas na sala de controle da TWR-GL à época da ocorrência.

As condições observadas na TWR-GL evidenciavam uma configuração inadequada do espaço de trabalho, em desacordo com os requisitos normativos vigentes e com as exigências operacionais de vigilância visual contínua, especialmente as previstas no Manual do Comando da Aeronáutica (MCA) 63-15 - Manual de Fatores Humanos no Gerenciamento da Segurança Operacional no Sistema de Controle do Espaço Aéreo Brasileiro (SISCEAB), comprometendo a eficácia da supervisão direta das áreas de movimento pelos ATCO.

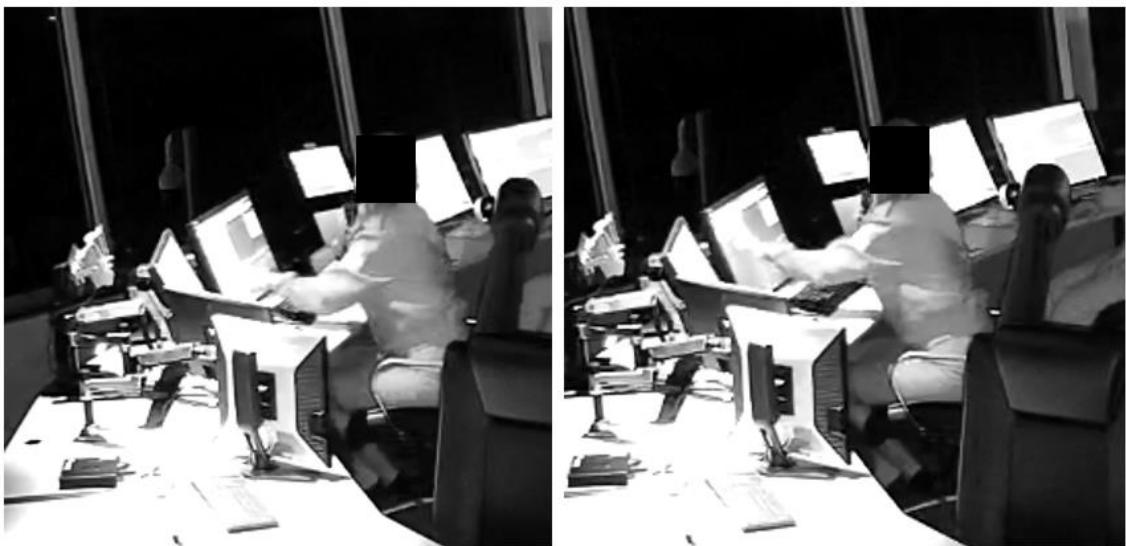
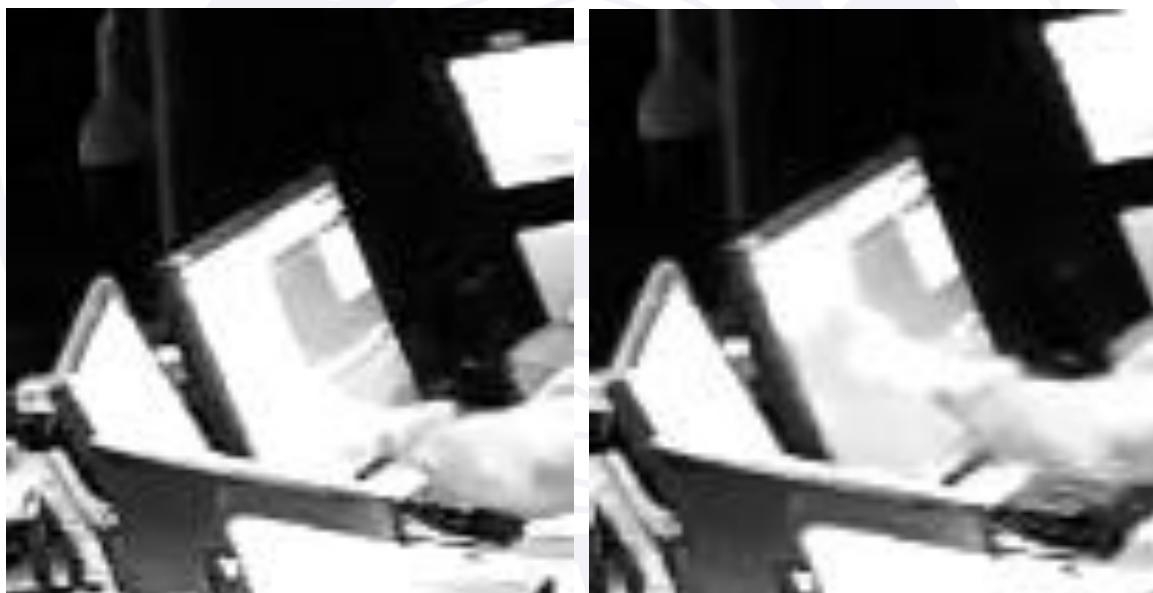
Às 01h07min03s (UTC), o ATCO da posição Controle TWR desbloqueou a tela do TATIC, sem certificar-se de que o veículo havia liberado a PPD. Ato contínuo, chamou o PS-GPP, autorizando a decolagem na pista 10, sem realizar a varredura visual da pista.

Figura 34 - Momento em que ocorreu o desbloqueio da tela do TATIC.

Figura 35 - Momento em que ocorreu o desbloqueio da tela do TATIC (vista aproximada).
À esquerda, a tela bloqueada e, à direita, a tela desbloqueada.

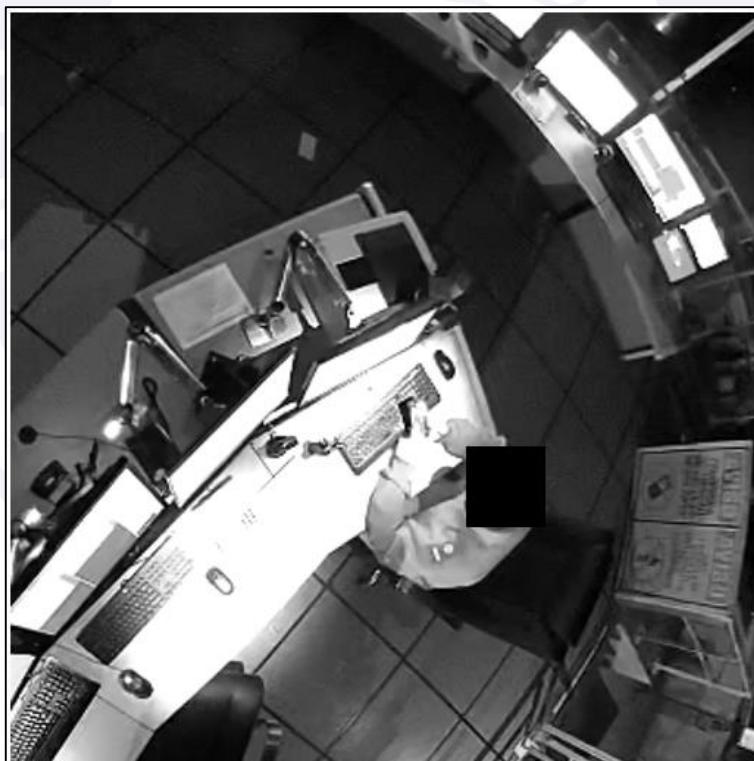
Nesse momento, o Supervisor não percebeu que o ATCO havia descumprido o procedimento previsto no MOp da TWR-GL, uma vez que estava distraído manuseando o telefone celular (Figura 37).

Figura 37 - Ação executada pelo Supervisor momentos antes da autorização para a decolagem da aeronave (vista da câmera 360º, localizada no teto da sala operacional da TWR-GL).

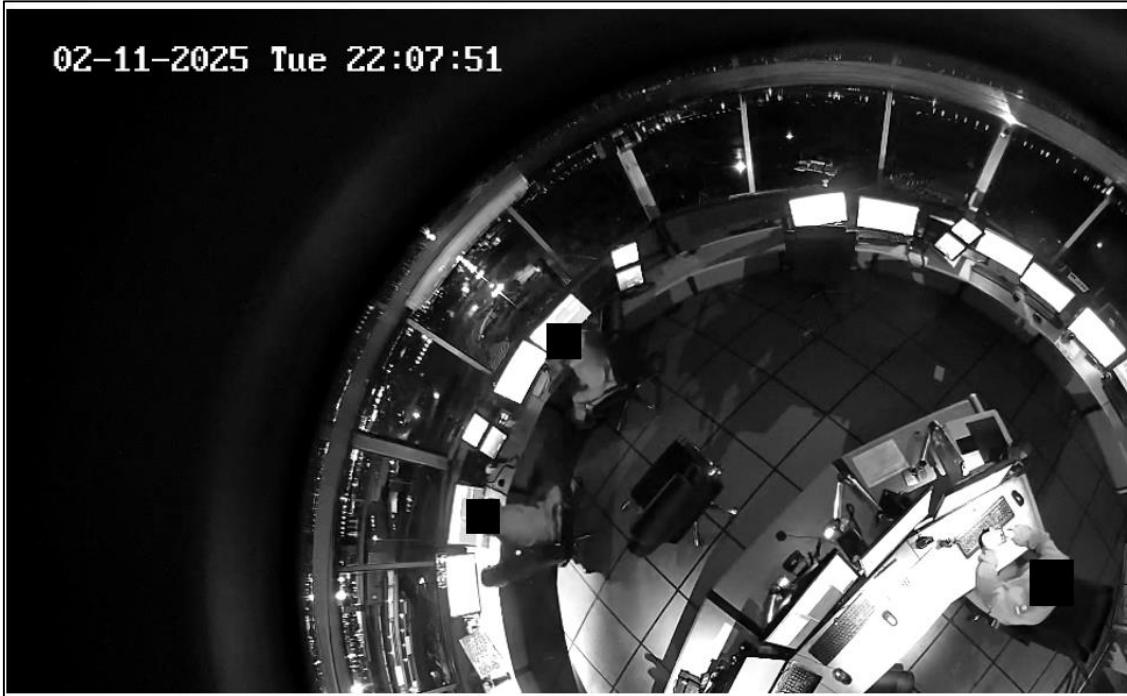
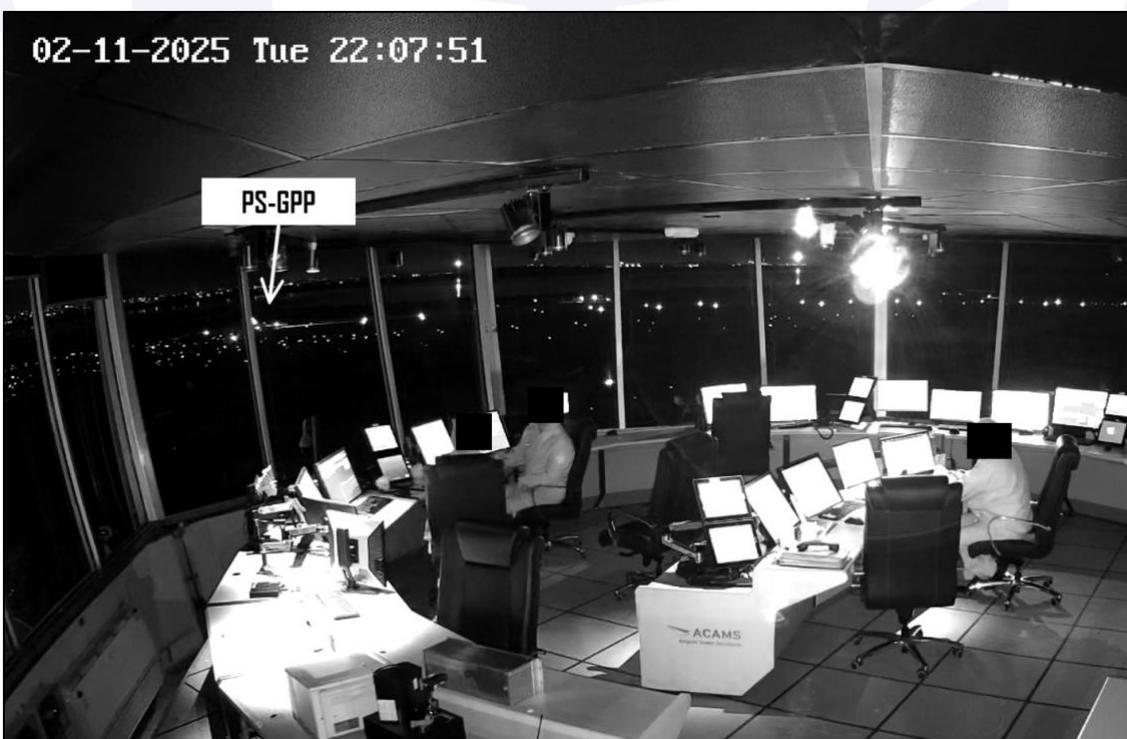
Às 01h07min51s (UTC), o ATCO que ocupava a posição Controle TWR se voltou para o Supervisor e questionou se ele havia retirado o veículo de manutenção da pista: - Você tirou a manutenção? (Figuras 38 e 39).

Figura 38 - Momento em que o ATCO da posição Controle TWR questionou o Supervisor se ele havia retirado o veículo de manutenção da pista (vista da câmera 360º, localizada no teto da sala operacional da TWR-GL).

Figura 39 - Momento em que o ATCO da posição Controle TWR questionou o Supervisor se ele havia retirado o veículo de manutenção da pista. Ao fundo, é possível visualizar a aeronave se posicionando para iniciar a decolagem.

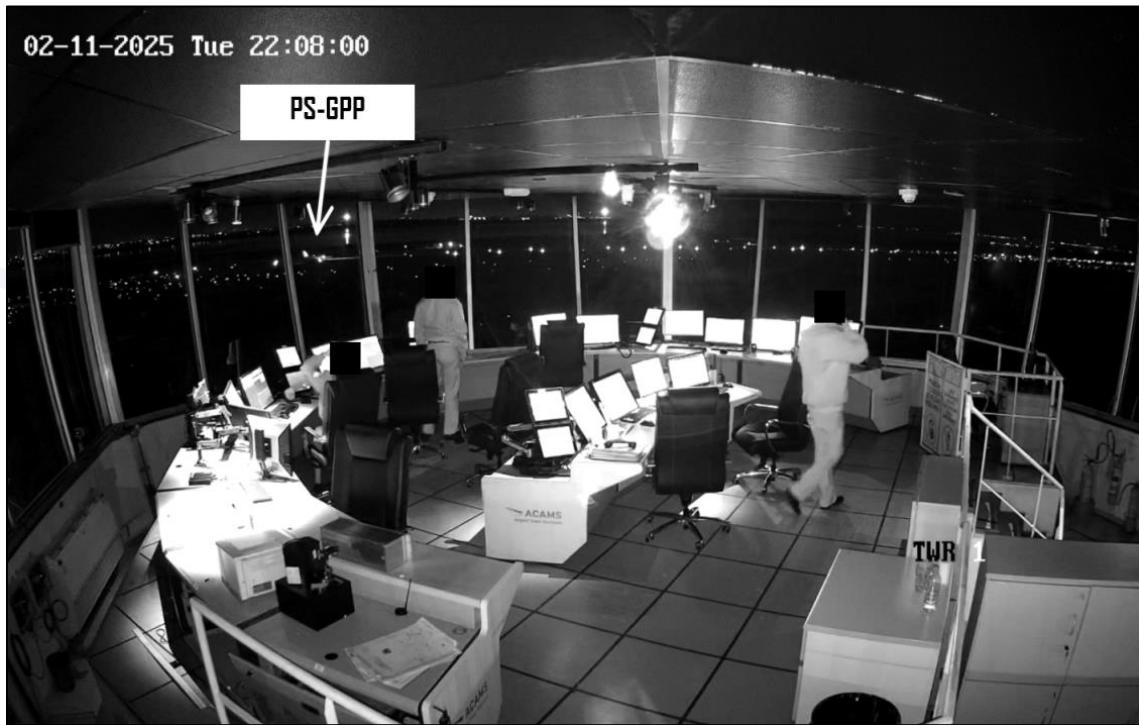
Às 01h08min00s (UTC), o Supervisor realizou uma chamada para o veículo, solicitando a liberação da pista 10, utilizando a seguinte fraseologia: - *Manutenção balizamento, livre pista uno zero*. Contudo, o ATCO não verificou a posição do veículo, não determinou a desocupação imediata da PPD, nem informou que havia uma aeronave em procedimento de decolagem naquela pista.

Figura 42 - Momento em que o Supervisor solicitou que o veículo de manutenção livrasse a pista. Ao fundo, é possível visualizar que o PS-GPP já havia iniciado a corrida de decolagem.

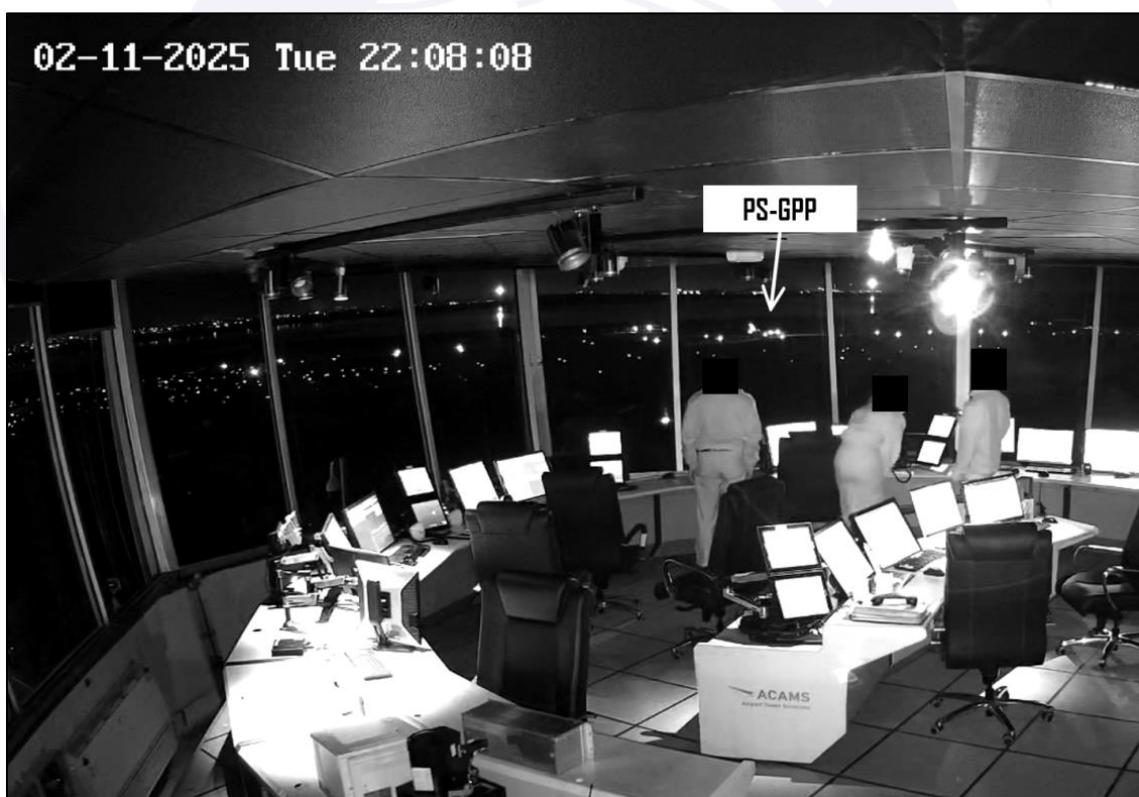
Figura 45 - Controladores tentando identificar a posição do veículo na pista durante a corrida de decolagem do PS-GPP.

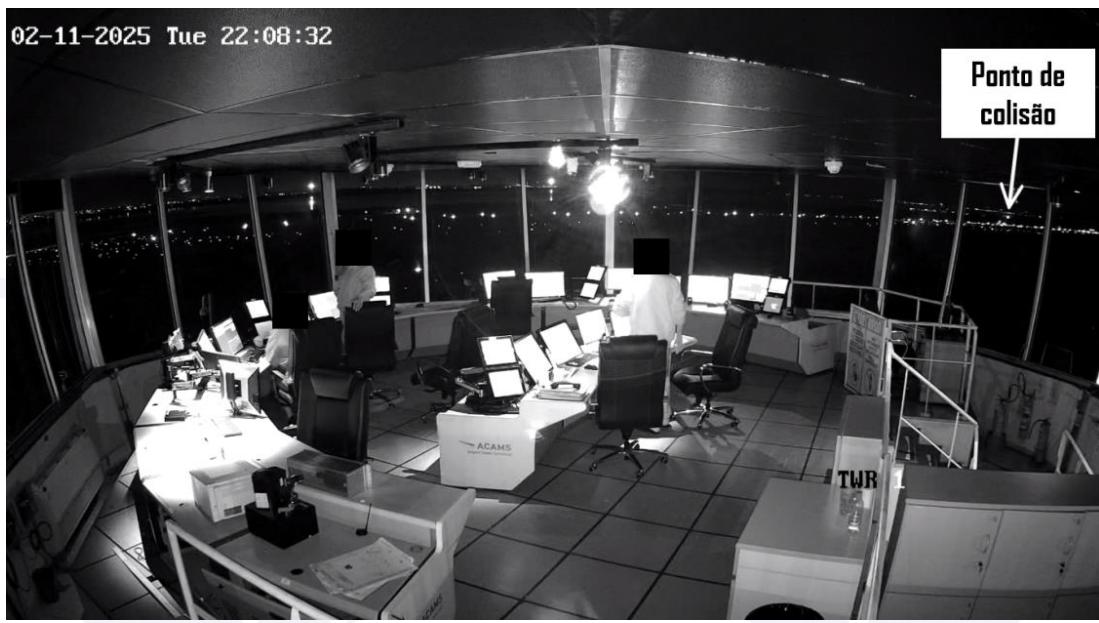
Figura 46 - Momento do impacto entre a aeronave e o veículo. À direita, em destaque, o ponto de colisão.

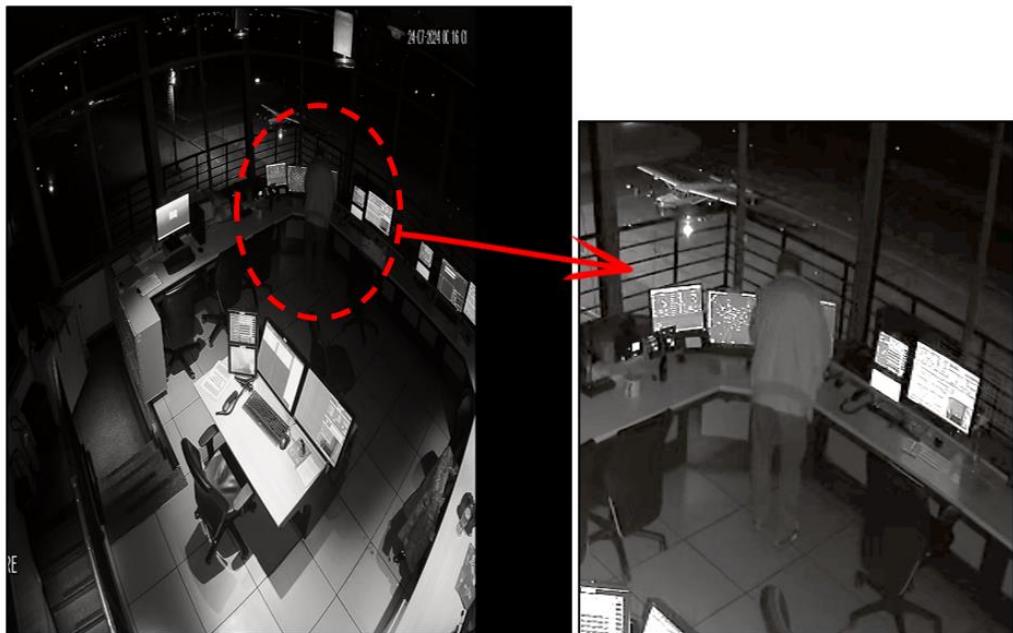
A partir da análise do último frame gravado antes do evento, às 03h16min01s (UTC), e o primeiro frame gravado após o evento, às 03h18min08s (UTC), foi possível inferir que o ATCO envolvido na ocorrência estava no interior da TWR e ocupava sua posição

operacional durante a incursão em pista, mas permaneceu imóvel, realizando alguma atividade que não a vigilância das operações, conforme previsto na ICA 100-37 (Figura 55).

Figura 55 - À esquerda, o último frame gravado antes do evento, às 03h16min01s (UTC).
À direita, imagem ampliada e tratada.
