**AGENCIA 334 BARINAS CC PLAZA**

**INSPECCIÓN DEL SAI ENCONTRADO EN SITIO:**

| REPORT DE MANTENIMIENTO DE UPS | | | | | | | | | | |
| 334 BARINAS CC PLAZA | | | 04-8-23 | | 01. | | | | | |

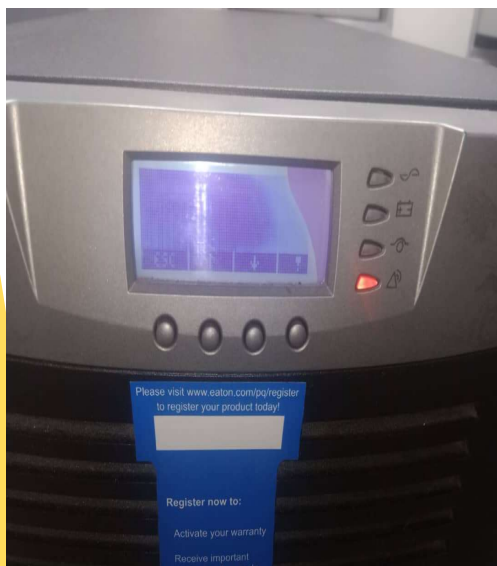
- ☐ El equipo UPS de 15 KVA Bifásico marca: EATON, modelo: 9355-15, S/N:BF316JBA19 se encontró en sitio indicando falla por batería desconectada.
- ☐ Luego de inspeccionar se observó que el equipo UPS no tenía baterías.

Figura 31. Equipo de 15 KVA marca: EATON  
Modelo: 9355-15, S/N: BF316JBA19.

- ☐ Se realizó mantenimiento preventivo al equipo UPS.
- ☐ El cuarto eléctrico se encuentra con buena iluminación, sin filtraciones.
- ☐ SAI 100% operativo.

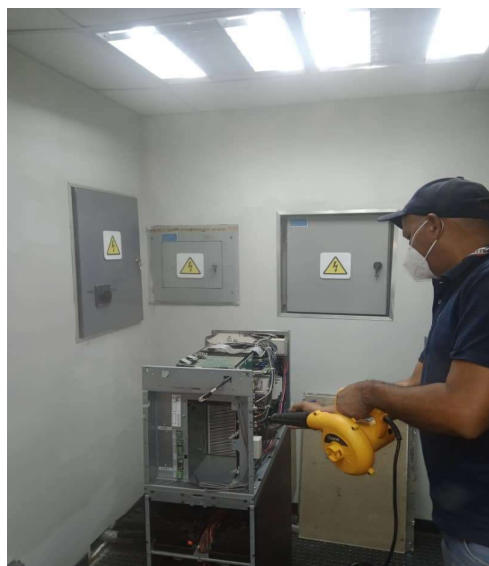
Figura 32. Mantenimiento preventivo al equipo  
UPS de 15 KVA.

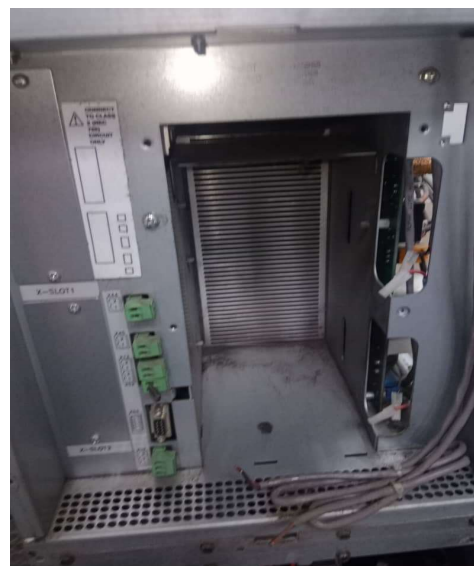
Figura 33. Sistema de ventilación del equipo  
UPS.

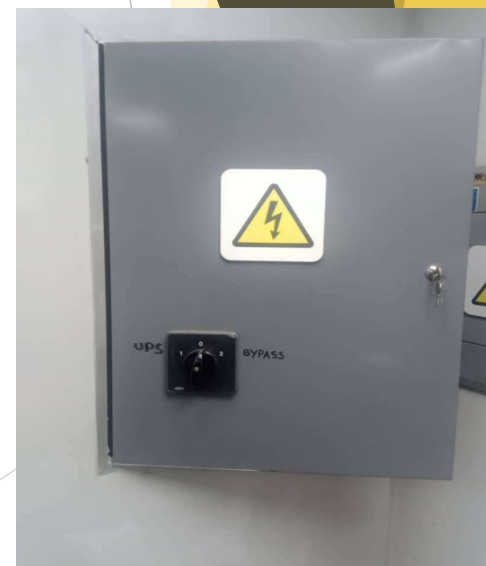
Figura 34. Tablero de control Bypass.

- Se realizó mantenimiento preventivo a la caja e control bypass.
- Se suministró etiquetas para identificar el Tablero Bypass.
- El conexionado del Bypass se dejó ajustado y peinado.

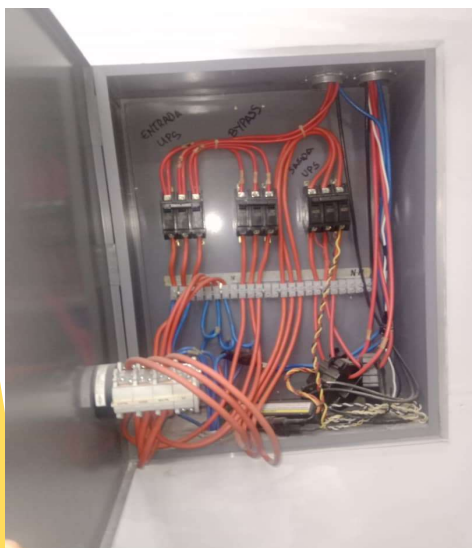
Figura 35. Conexionado del tablero Bypass.

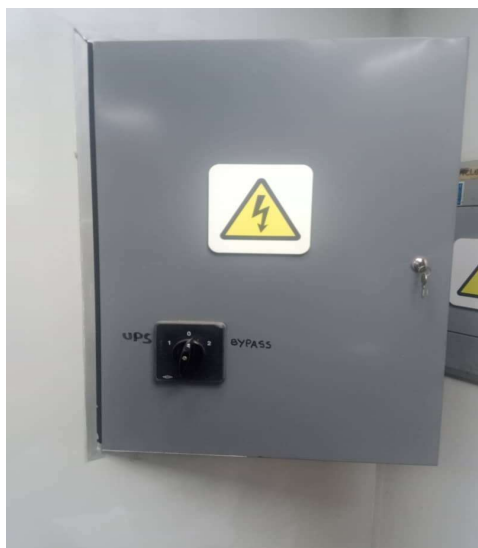
Figura 36. Tablero bypass antes de identificarse con etiquetas.

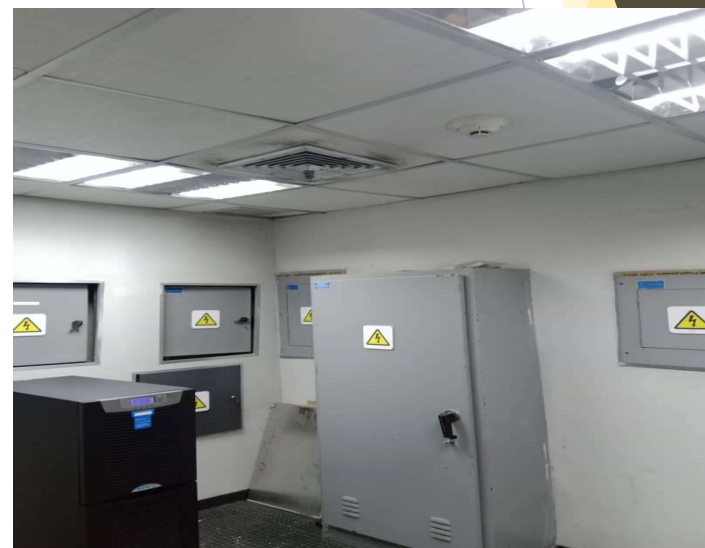
- ✓ Medición de voltaje T-N=0,0025V.
- ✓ Medición de los voltajes L1-L2=207V, L2-L3=207V, L1-L3= 208V.
- ✓ Medición de carga por fase: L1=7.1 Amp, L2=6.7 Amp y L3=6.2 Amp.
- ✓ Se realizó mantenimiento preventivo al tablero T-COM.
- ✓ Se suministró etiquetas para identificar el tablero T-COM.

Figura 37. Tablero de fuerza, tablero principal de alimentación y tablero T-COM.

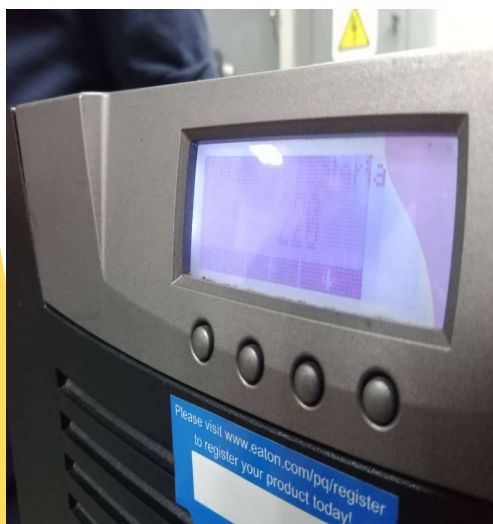
Figura 38. Voltaje de batería.

- ✓ Instalación de 64 baterías 12V-9Amp suministradas por el Banco de Venezuela.
- ✓ Suministro e instalación de etiquetas para identificar las 64 baterías.
- ✓ Se realizó simulación de falla de suministro eléctrico externo para verificar el respaldo de las baterías.

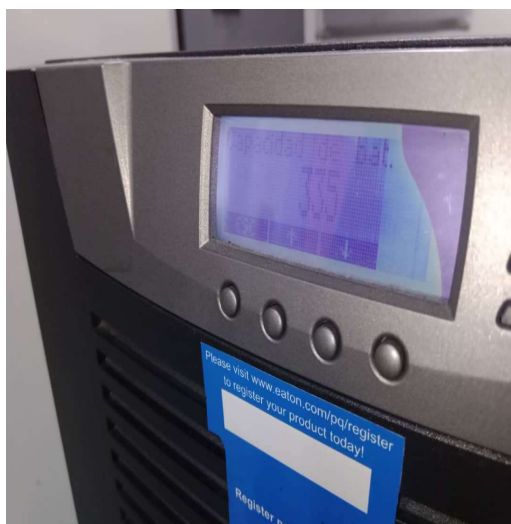
- ✓ El tiempo de respaldo a la agencia con un % de carga de las baterías del 100% es de 437 minutos.

Figura 39. Tiempo de respaldo de las baterías en la agencia.

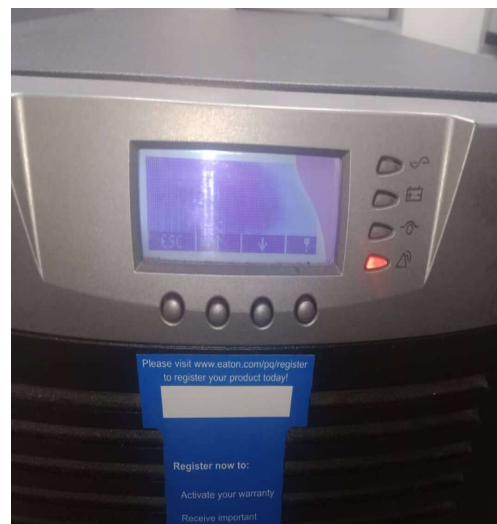
Figura 40. Equipo alarmado antes de la instalación de las 64 baterías.

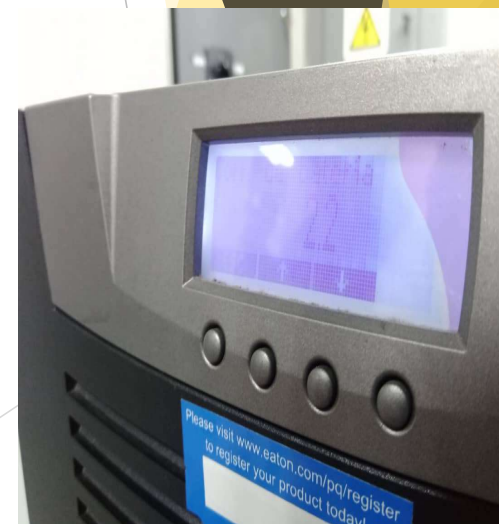
Figura 41. Valores de medición de baterías en el UPS.

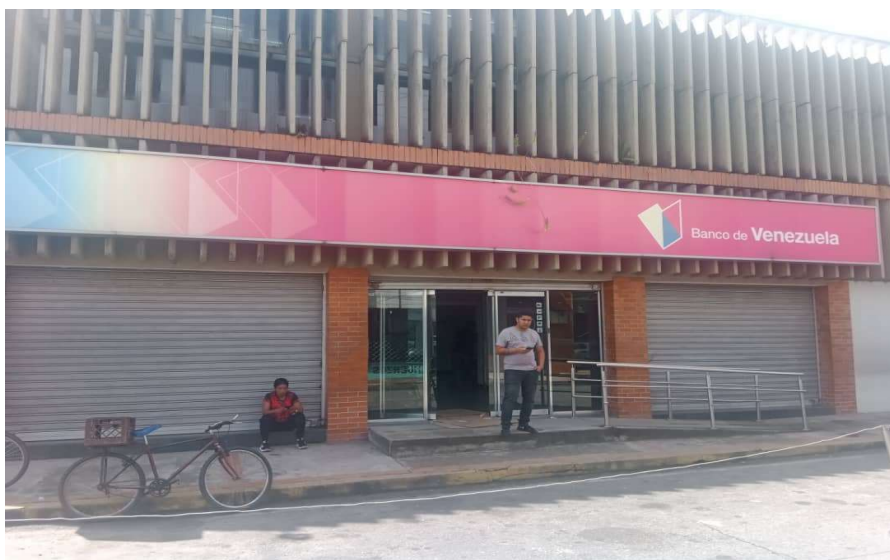
Figura 42. Agencia 334 Barinas CC Plaza.

PRUEBA MEDIANTE CORTE DE CORRIENTE GENERAL, PARA VERIFICAR EL RESPALDO DE LOS SIGUIENTES PUESTOS DE TRABAJO: 16 TAQUILLAS, 6 ASESORES DE NEGOCIOS, 1 GERENCIA DE NEGOCIOS, 2 EJECUTIVOS DE NEGOCIOS, 2 TESORERÍA, 1 AUTOGESTIÓN, 1 GERENTE DE BANCA INSTITUCIONAL, 1 ANALISTA DE BANCA INSTITUCIONAL 1 GERENTE DE A 1 GERENCIA DE SERVICIOS GENERALES Y RACK DE COMUNICACIÓN.

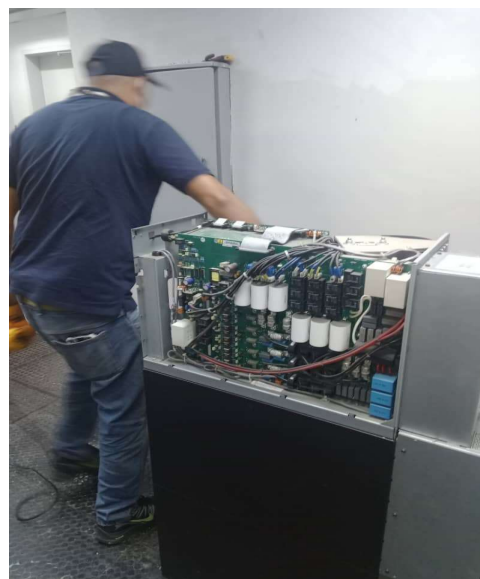
Figura 43. Mantenimiento preventivo al hardware del equipo UPS.

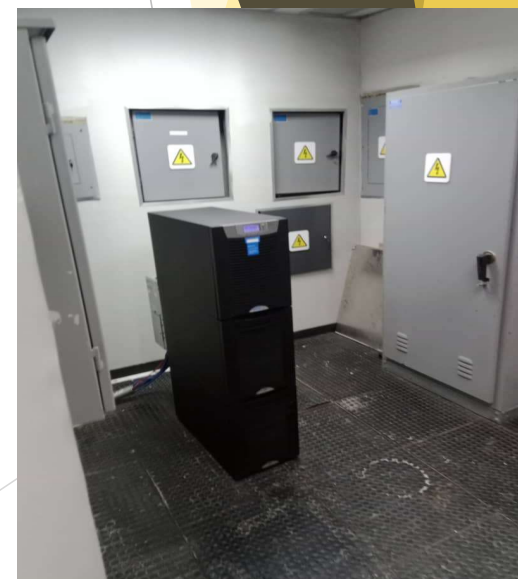
Figura 44. Cuarto eléctrico organizado.

- No conectar aparatos eléctricos de uso personal en las tomas protegidas.
- Instalar cámara de seguridad en el cuarto eléctrico.
