**REPORTE DE MANTENIMIENTO DE UPS**

| CODIGO Y NOMBRE DE SEDE O AGENCIA:<br><i>219 Sucursal San Cristobal</i> | FECHA:<br><i>18/04/24</i> | VISITA Nº:<br><i>01</i> |

| MARCA:<br><i>BATON</i> | MODELO:<br><i>9355-30</i> | SERIAL:<br><i>EB3151CCX02</i> | CAPACIDAD:<br><i>20KVA</i> | FASES:<br><i>03</i> |

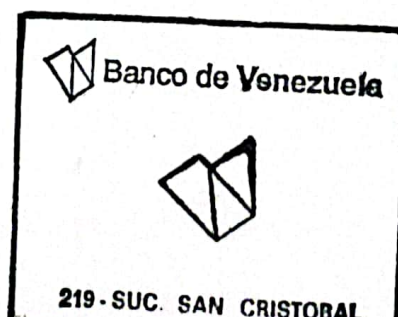
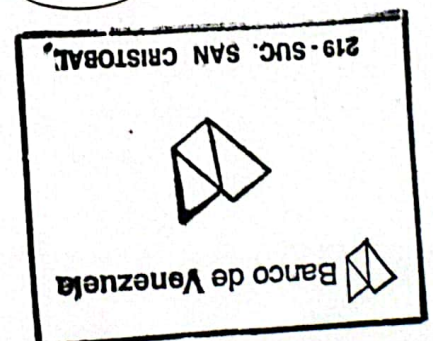
| PORCETAJE DE CARGA (%) | OBSERVACION GENERAL DE ESTATUS ACTUAL: |
|---|---|
| | UPS. NO operativo, Reparar o sustituir. |

Se realizaron pruebas al UPS, verificando que el mismo presenta una falla interna, la pantalla nos indica "Alarma # 222 También de Salida Anormal" el 31/03/2024". No muestra voltaje de salida. Circuito interno Abierto.

Se observó un contactor de 150 Amp. dañado, en el tablero bypass.
