*AGENCIA 467 SAN JUAN DE LOS MORROS, EDO. GUARICO, PLANTA ELECTRICA*

AGENCIA 467 SAN JUAN DE LOS MORROS AV. BOLIVAR, EDO. GUARICO, PLANTA ELECTRICA

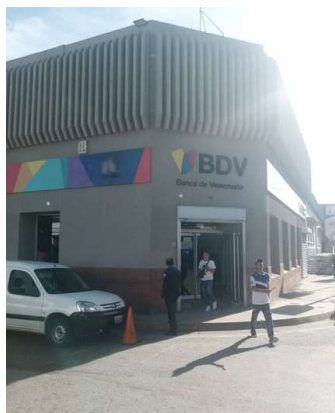
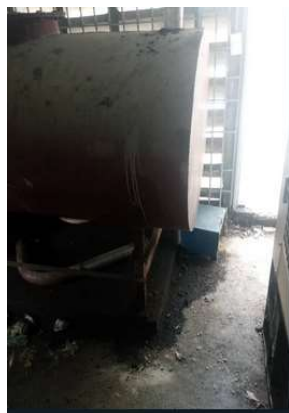
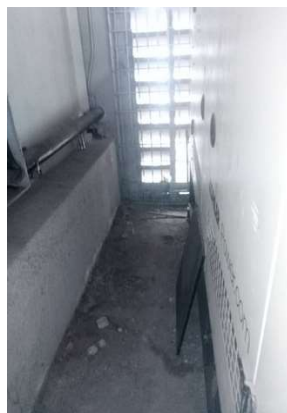
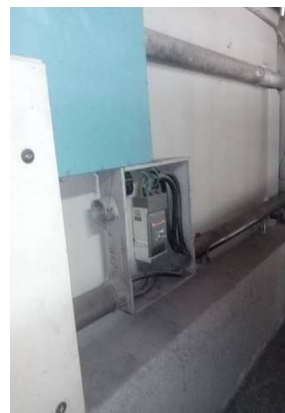
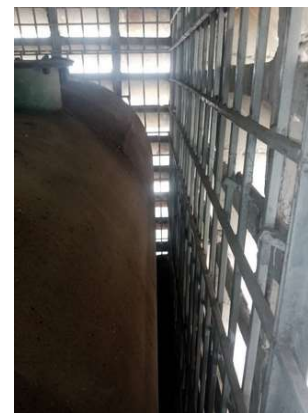
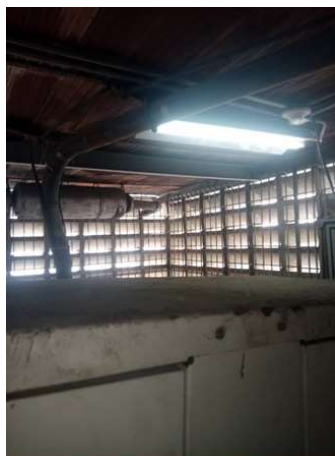
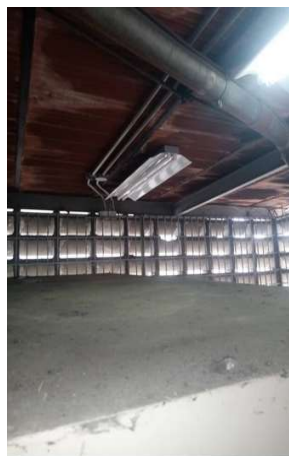
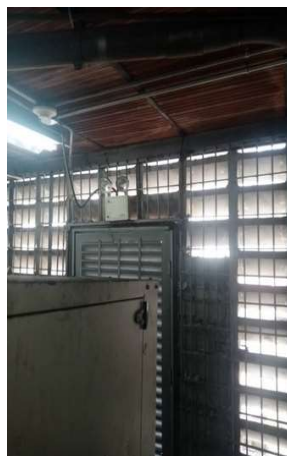
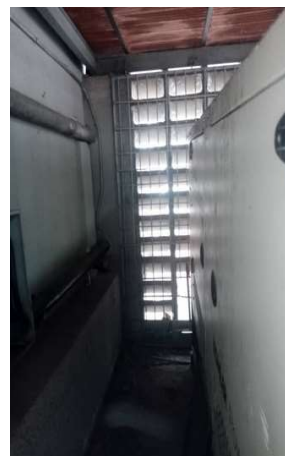
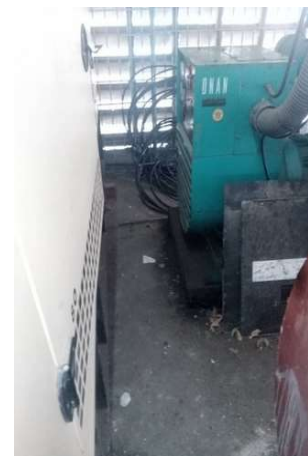
Existen dos plantas en sitio (KOHLER y ONAN) las dos están fuera de servicio por daños inherentes de uso y por vandalismo. KOHLER, Modelo: 80RE0ZJE, Serial: SGM32C266 : tarjeta excitatriz dañada, falta la tapa porta tarjeta y tapa del generador, Reemplazar transferencia.

ONAN: Planta no operativa, desmantelado el transfer.

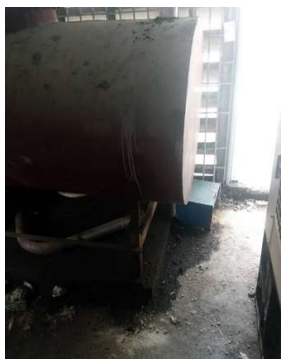
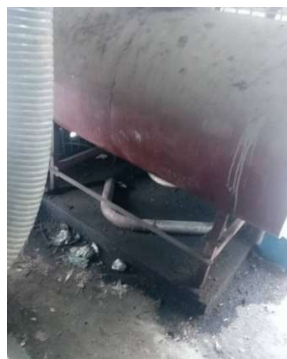
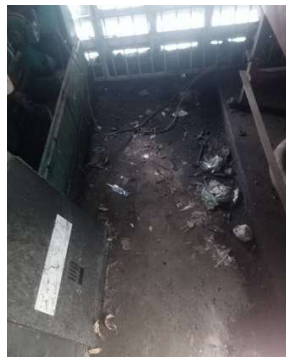
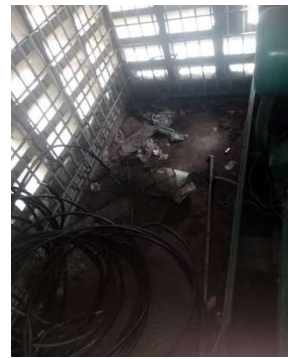
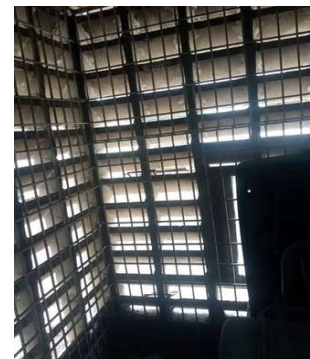
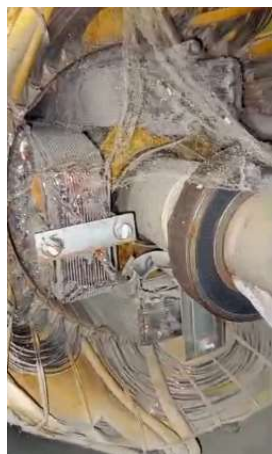
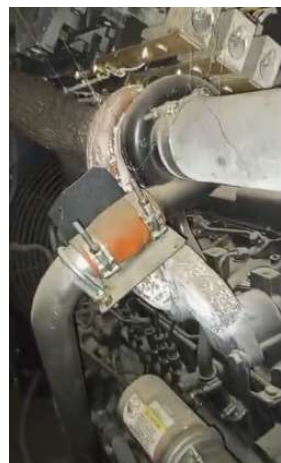
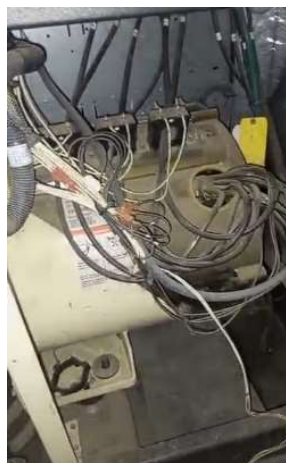
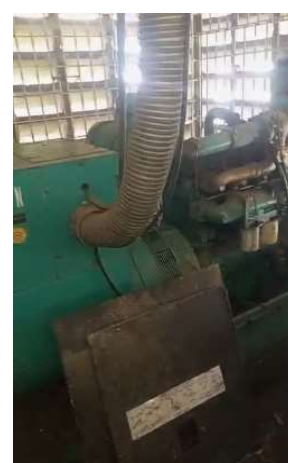
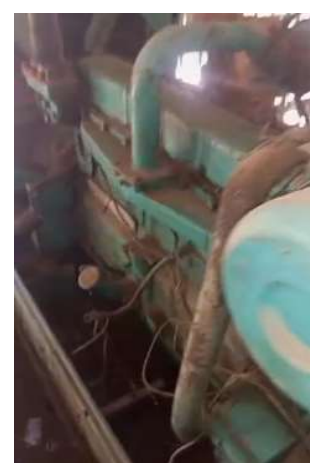
Situación de Recinto o casilla de planta eléctrica:

- Preparación del terreno, Limpieza del área.
- Construcción de tanque o piscina para en tanque gasoil. (1mts x 2mts x 1mts altura)
- Demolición de losa existente (5mts x 4mts x 0,15mts) ya que la misma esta dañada y desnivelada.

- Construcción de losa (5mts x 4mts x 0,15mts).
- Reparación de losa de techo (corrección de filtraciones y friso de techo).
- Remoción de rejas de seguridad y pared de bloques de ventilación para poder mover, retirar plantas dañadas y colocación de planta eléctrica nueva. Mediadas de las paredes 4mts x 5mts (2) altura 3mts

- Movilización de tanque de combustible (gasoil), para la demolición y construcción de losa.
- Mantenimiento de tanque de combustible (gasoil), limpieza y pintura.

- Colocación de lámparas antipolvo (iluminación del recinto)
- Suministro e instalación de cable 500MCM (50Mts).
- Colocación de planta eléctrica. Nueva.

- Para la Colocación de Transfer Nuevo, con tubería Conduit 4".
- Construcción e instalación de Ducto para ventilación 0,60m x 1,10m.
- Colocación de 3mts de tubería PVC desde la planta a instalar al sitio de colocación de la Transferencia Automática.

- Bote de Escombros.
