**RELATÓRIO DE ASSISTÊNCIA TÉCNICA**

| Relatório nº: ECJ – 0001/26 | Data abertura: 05/02/2025 | | | | |

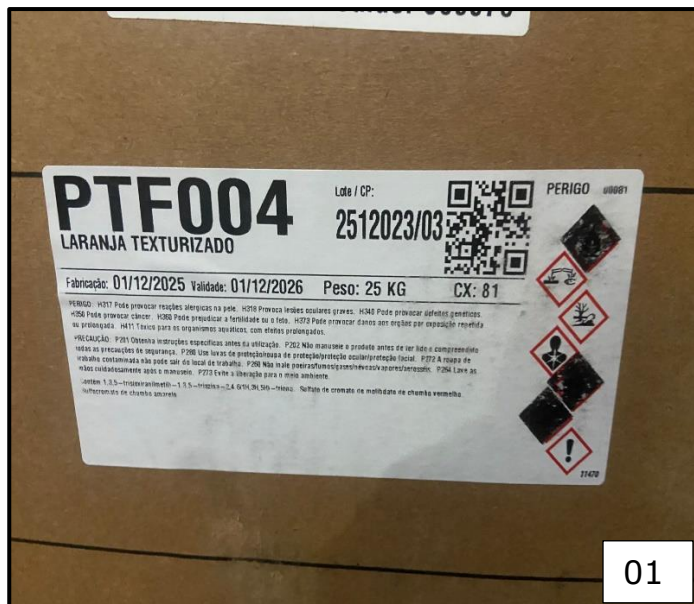
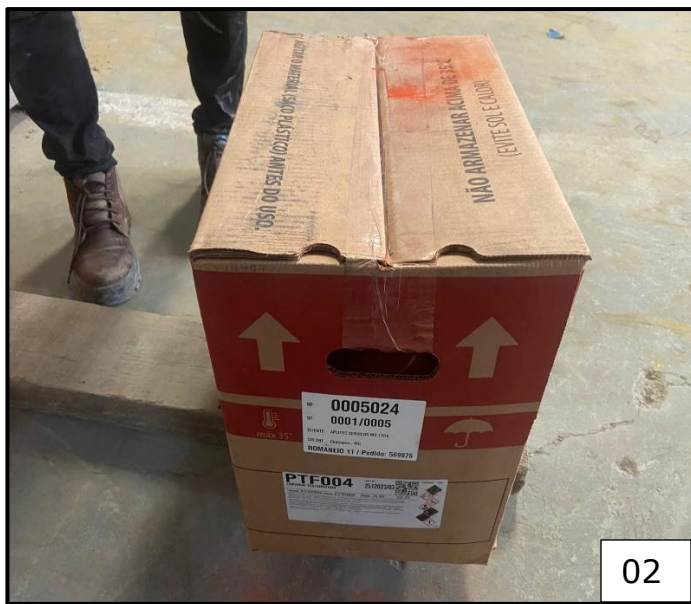
Imagem 01 e 02 – Registro fotográfico caixa utilizada para testes comparativos.

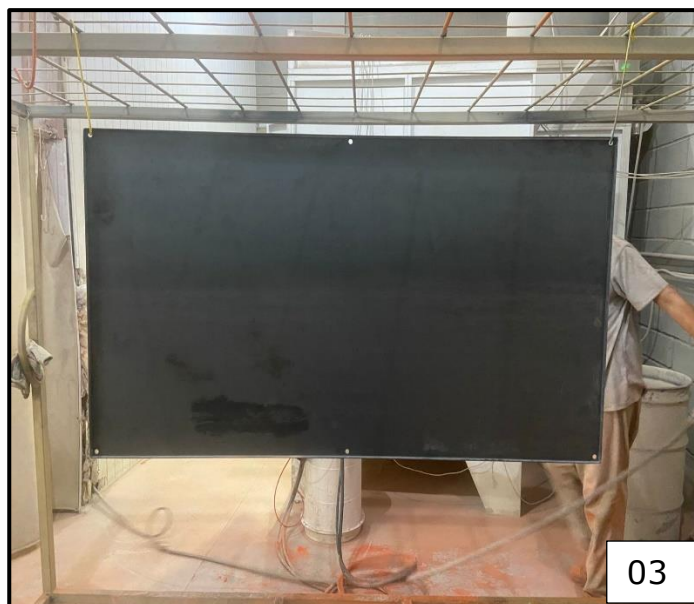
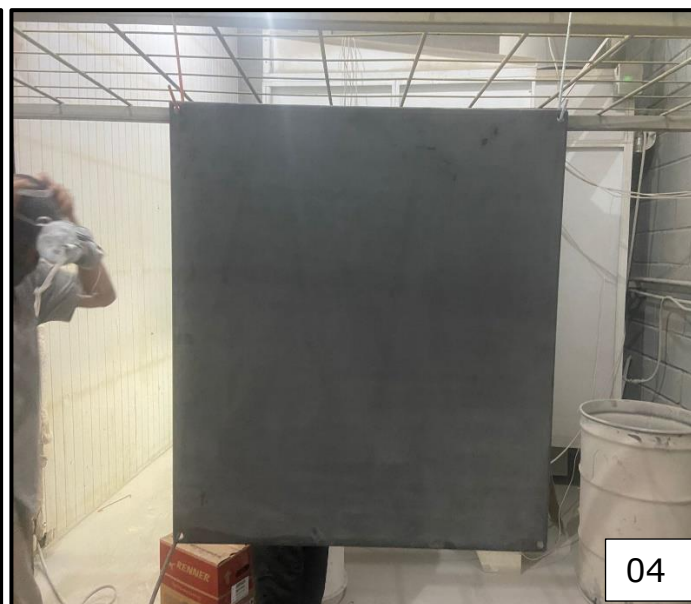
Imagens 03 e 04 – Registro fotográfico corpos de prova utilizados para testes de aplicação.

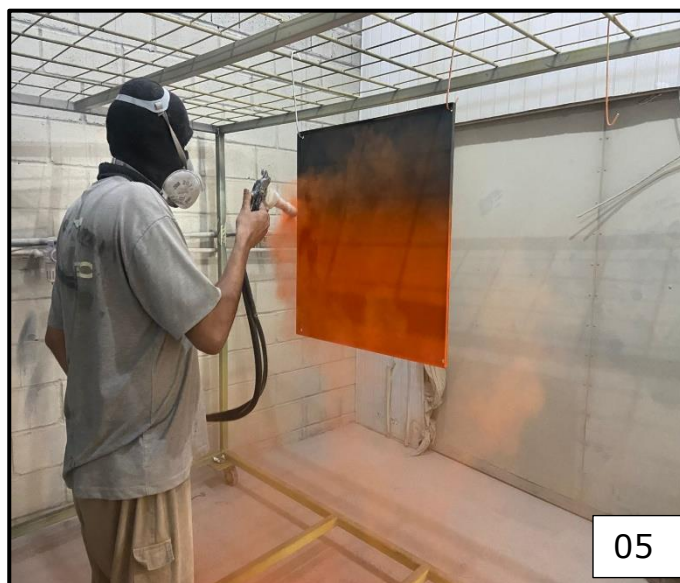
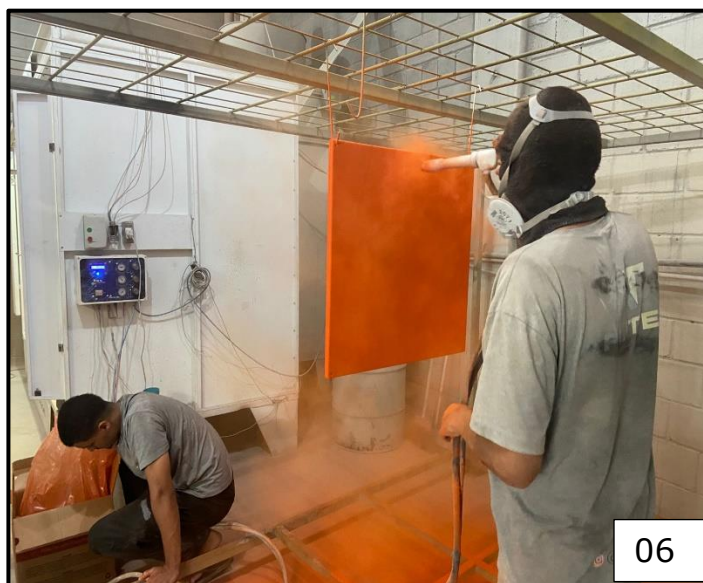
Imagens 05 e 06 – Registro fotográfico aplicação da caixa fechada N°81.

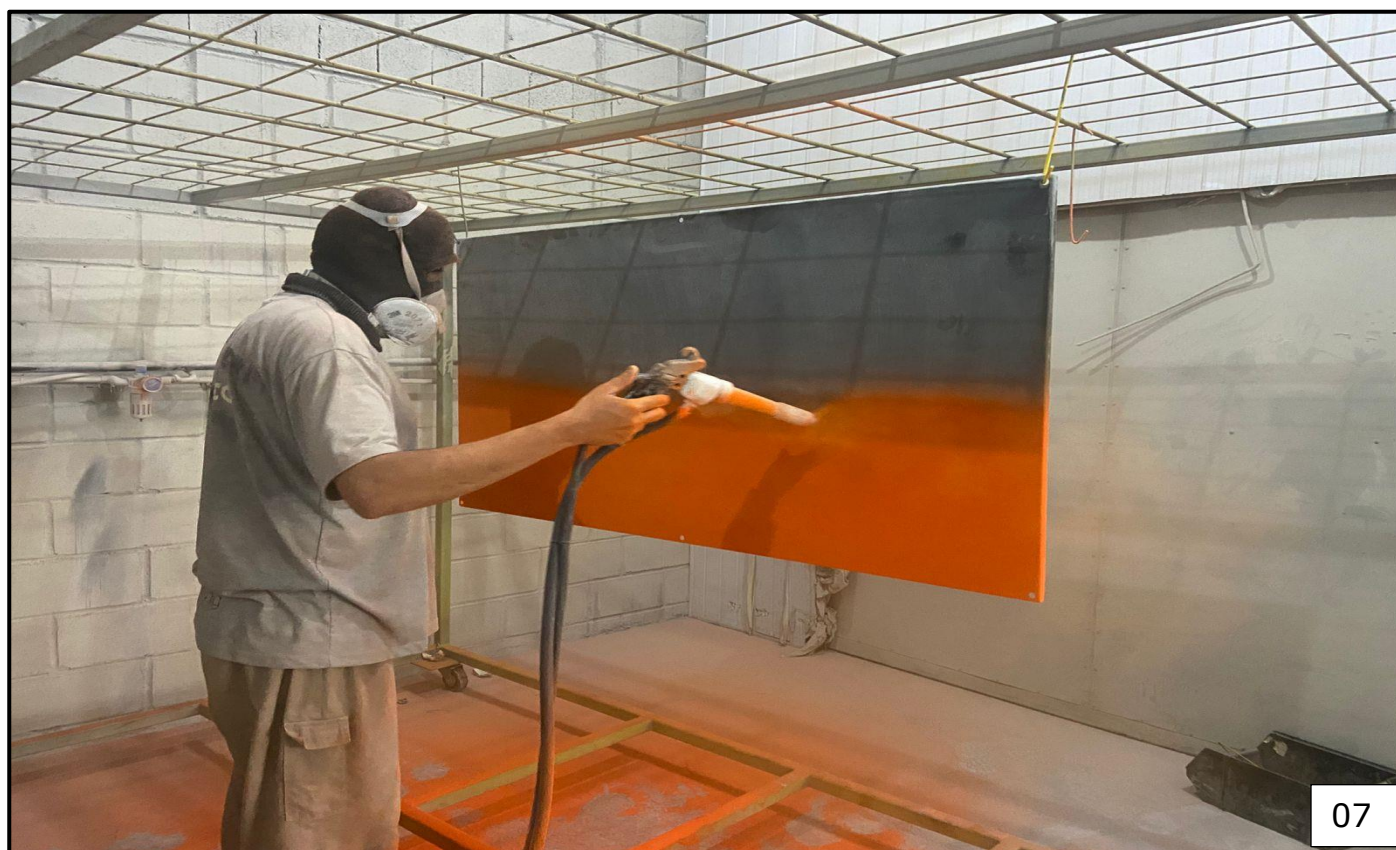
| Características de aplicação | | |
|---|---|---|
| <b>5 – CONCLUSÃO:</b><br>Os testes indicaram que o produto da embalagem fechada apresentou acabamento conforme o padrão. A amostra reclamada demonstrou alteração compatível com possível contaminação cruzada com tinta lisa. Assim, não foram constatadas falhas de fabricação, caracterizando a reclamação como tecnicamente improcedente. | | |

Imagem 07 – Registro fotográfico aplicação caixa N°14 com o desvio relatado.

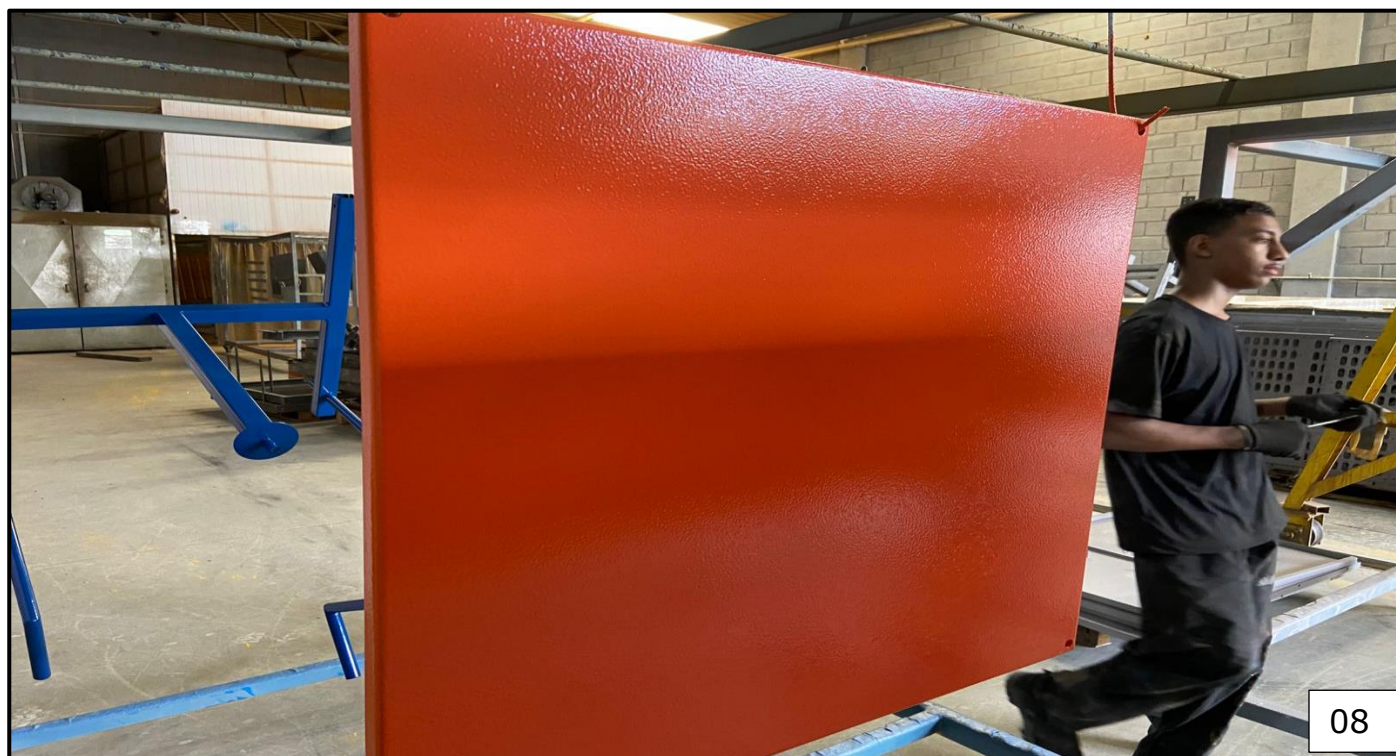
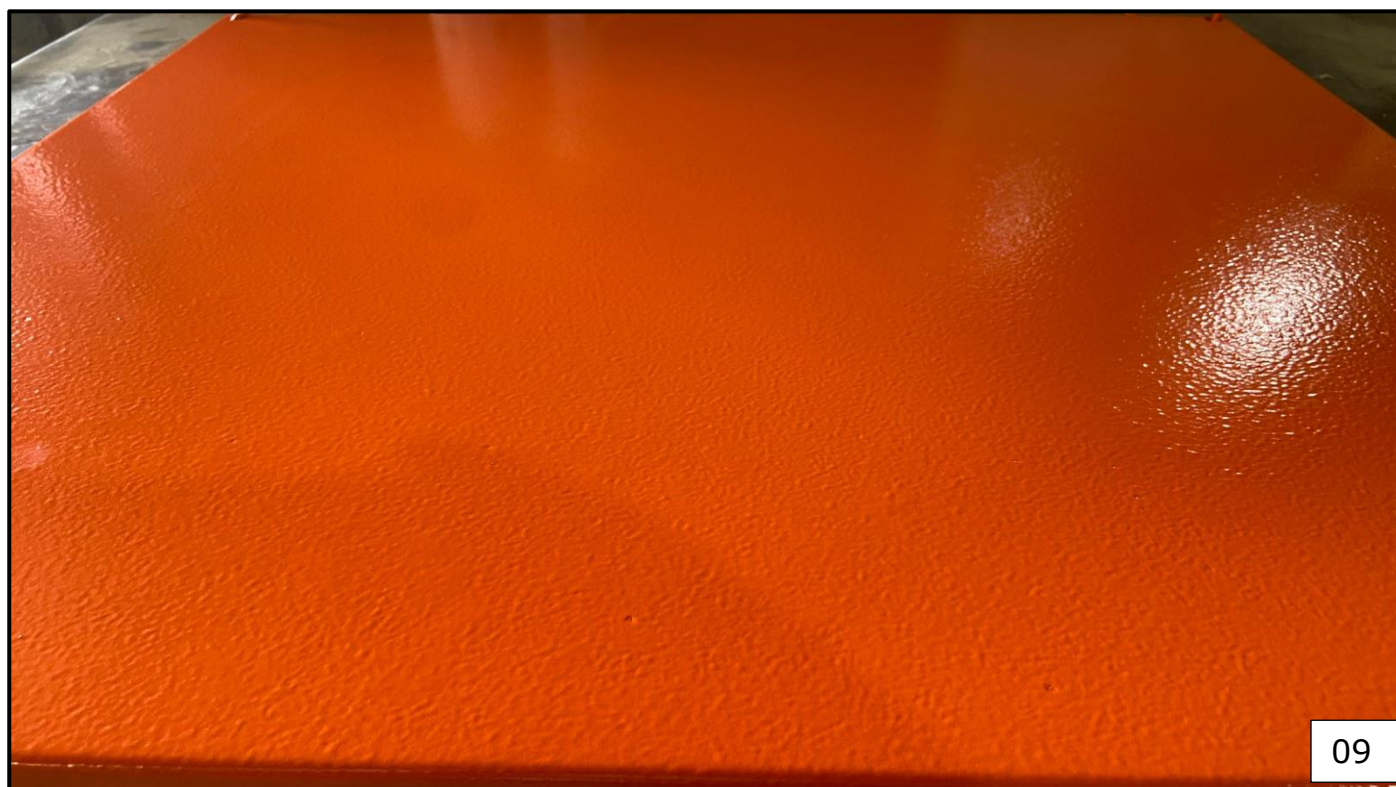
Imagens 08 e 09 – Registro fotográfico revestimento curado (CAIXA FECHADA N°81)

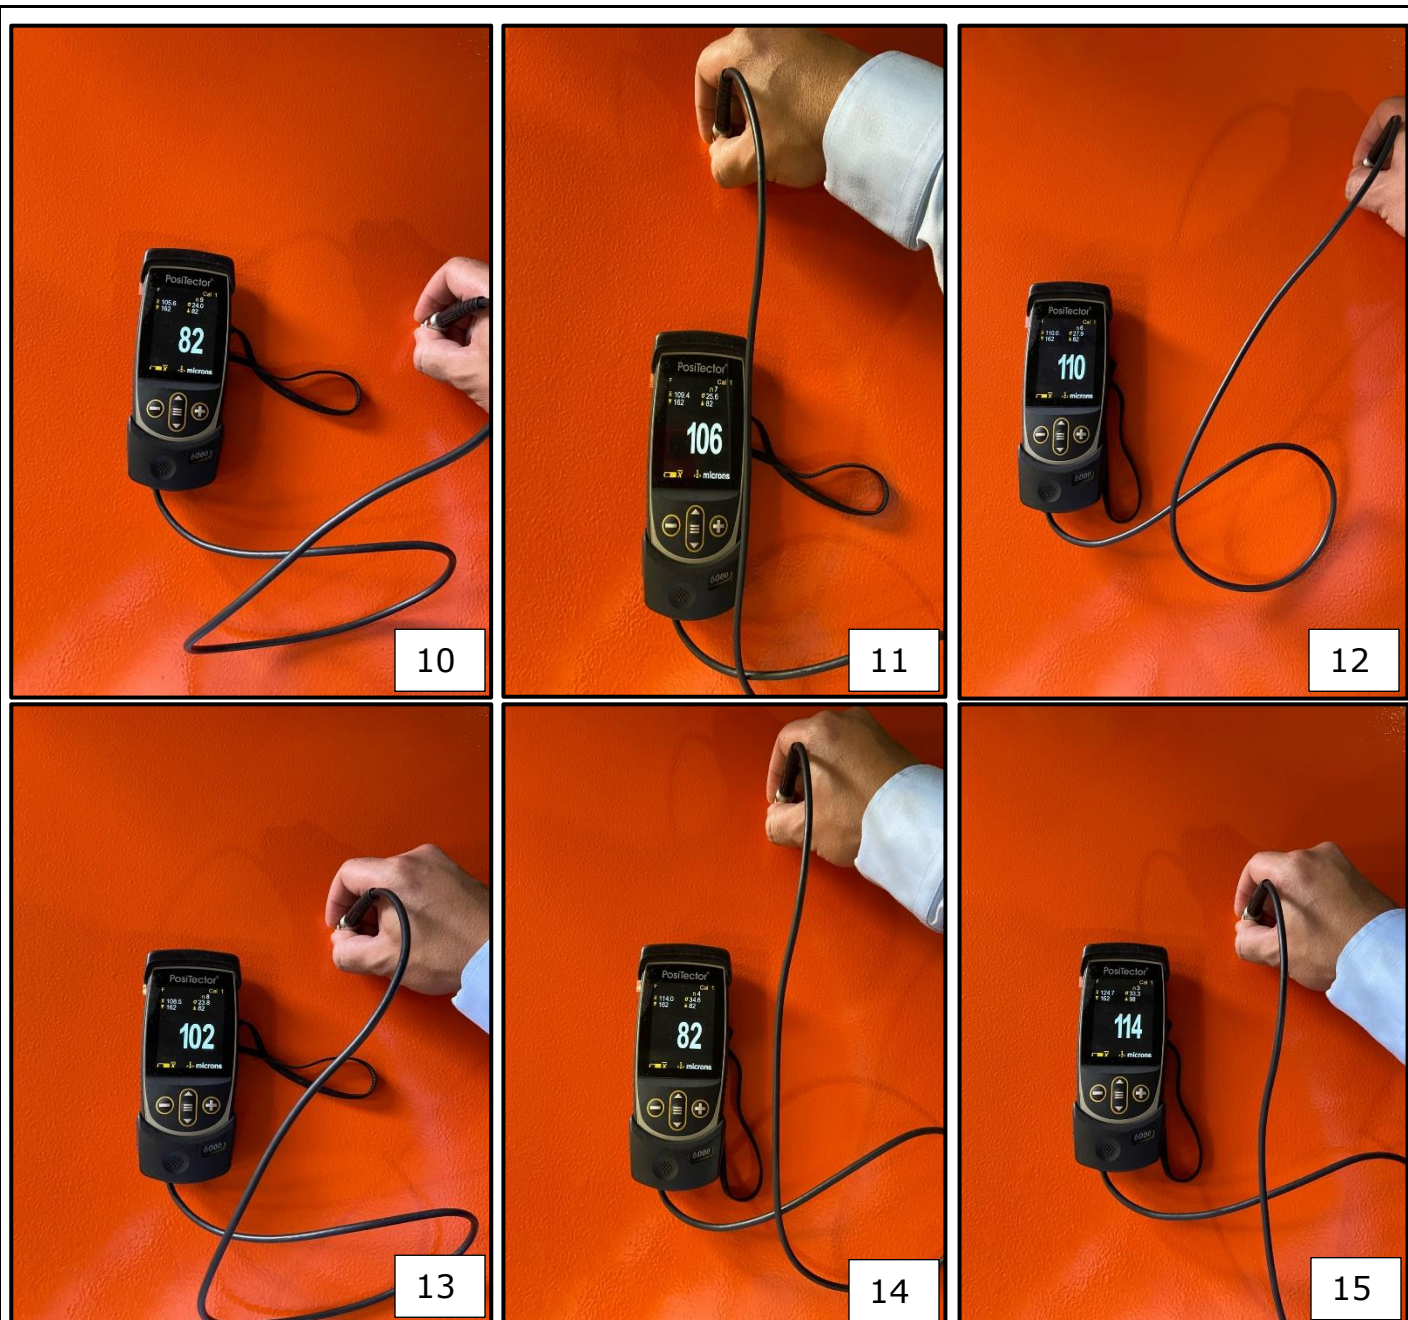
Imagens 10, 11, 12, 13, 14 e 15 – Registro fotográfico verificação de espessura da película seca.

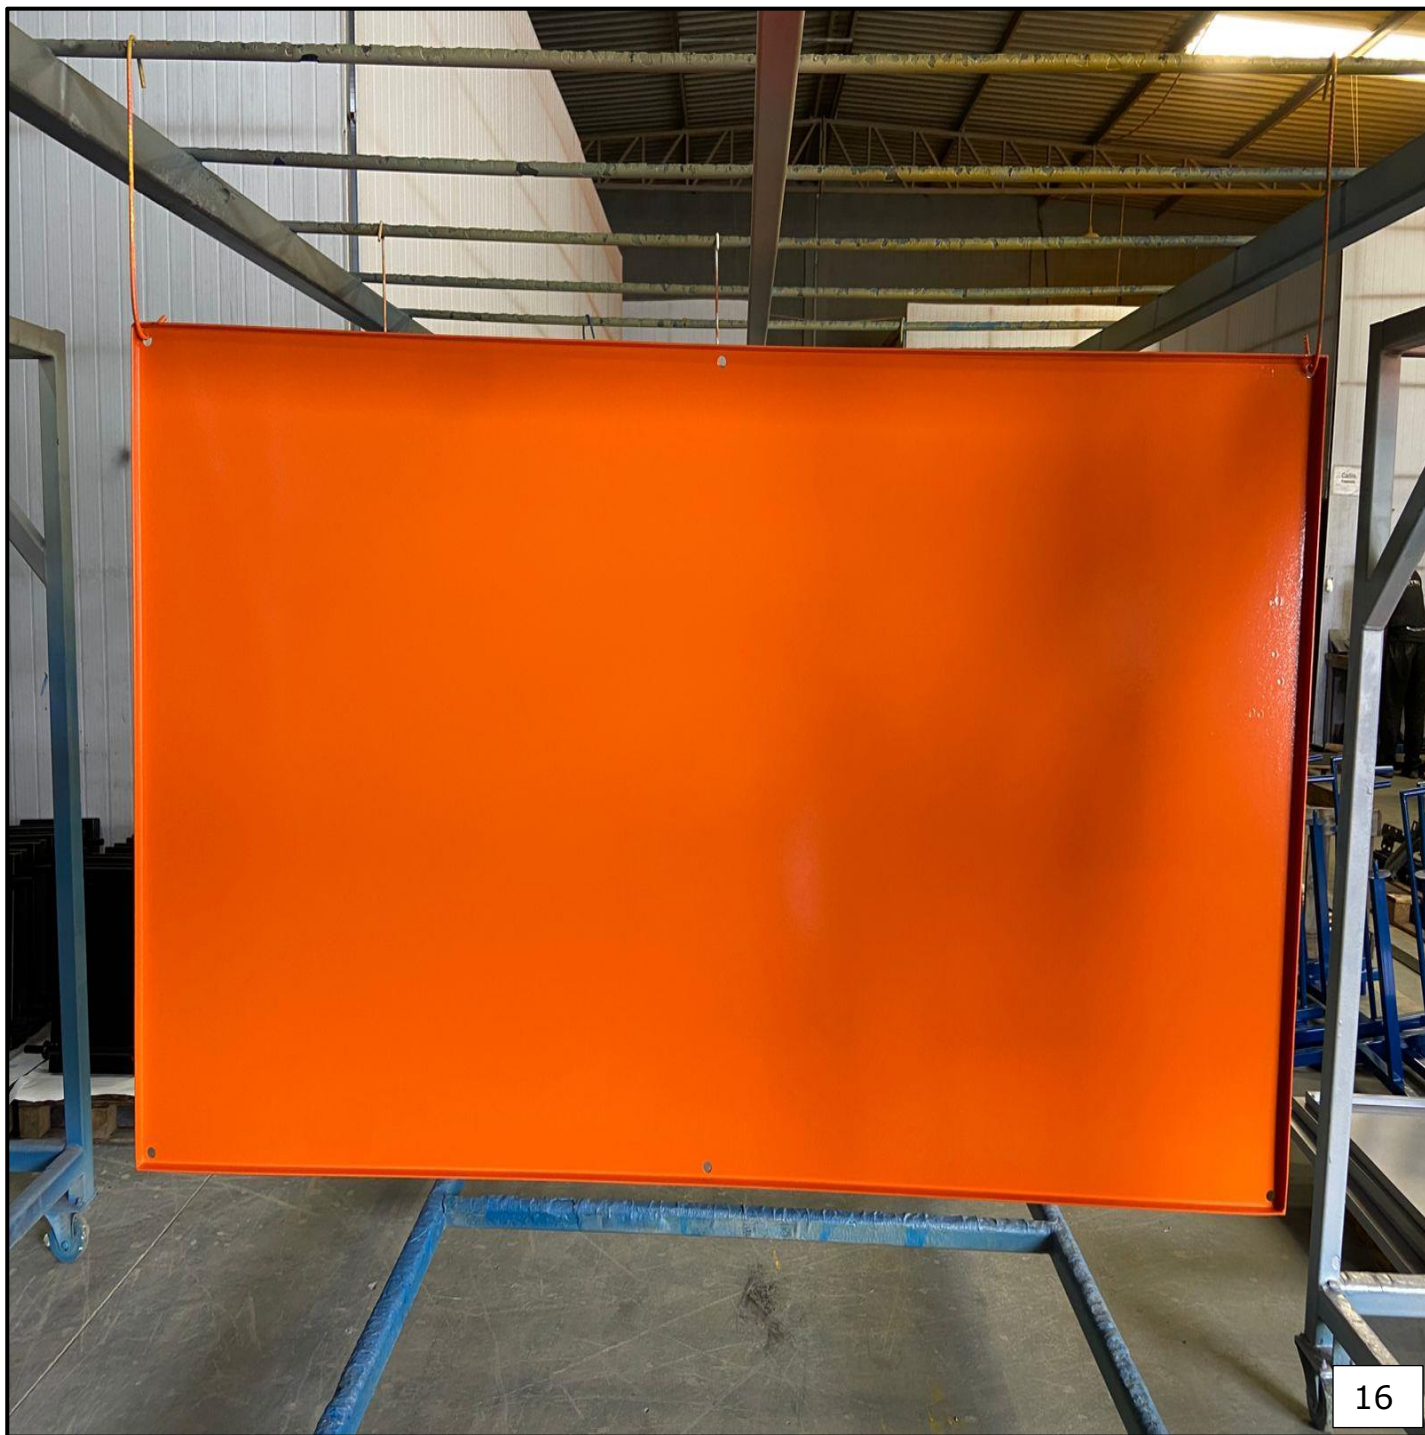
Imagem 16 – Registro fotográfico revestimento curado (CAIXA RECLAMADA N°14)
