**RELATÓRIO DE ASSISTÊNCIA TÉCNICA**

| Relatório nº: ECJ-0002/26 | Data abertura: 05/02/2026 | | | | |

| Cliente: Siluhe/ HS Metais | Aplicadora: O mesmo |

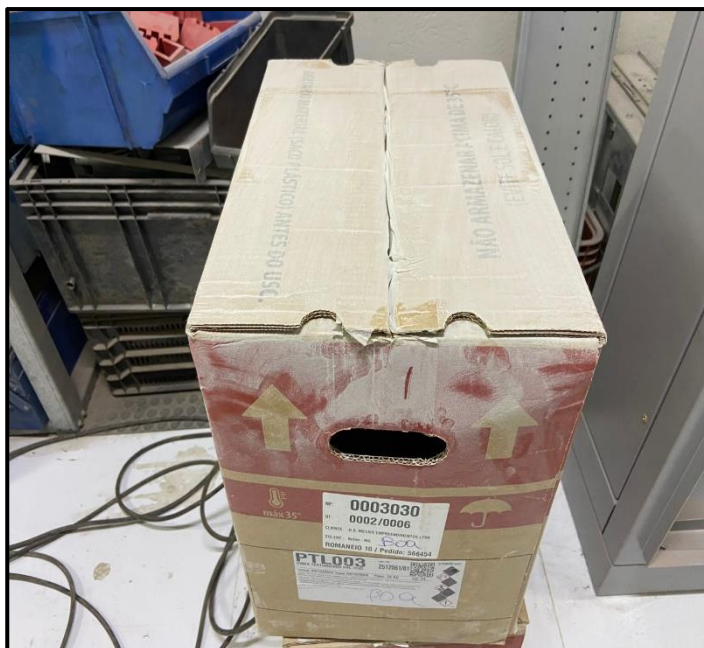
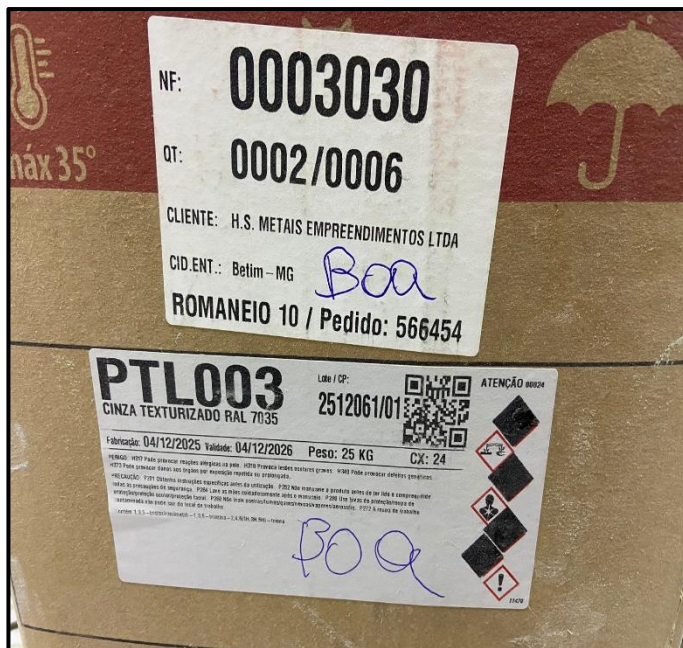
Imagens 01 e 02 – Registro fotográfico caixa utilizada para teste de aplicação.

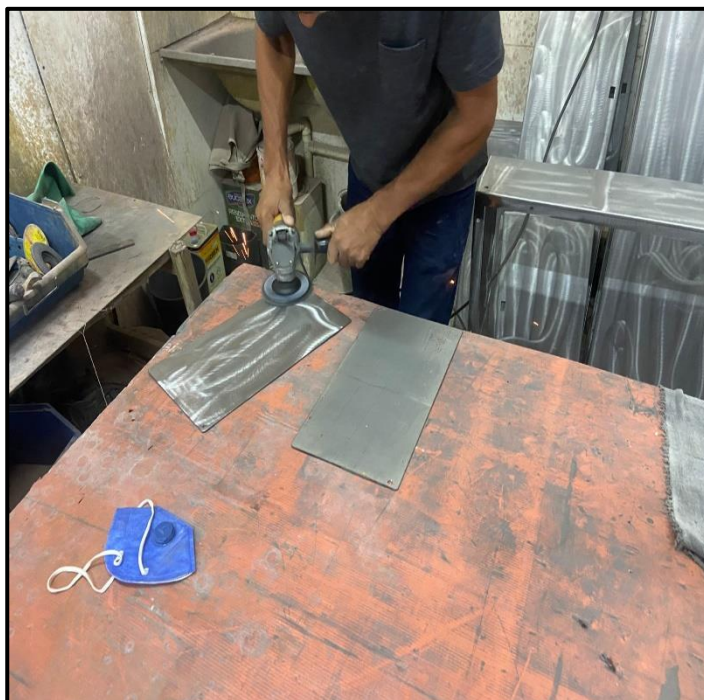
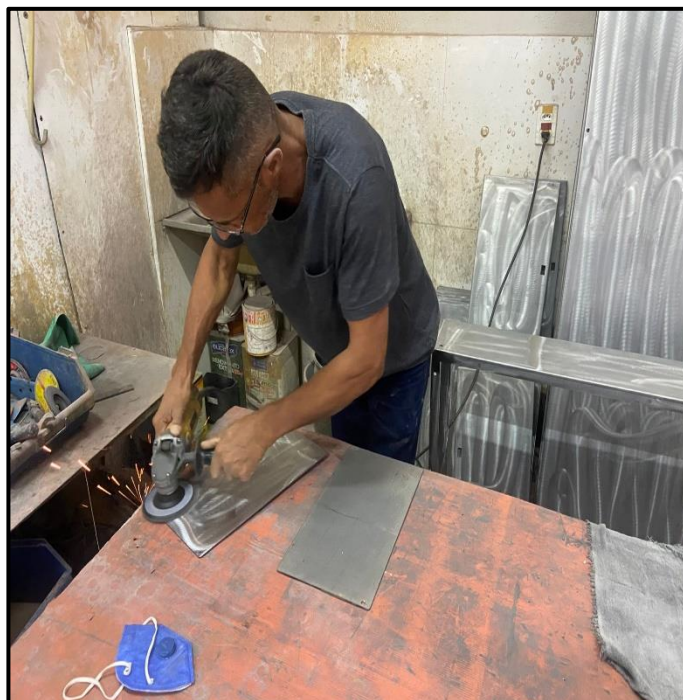
Imagens 03 e 04 – Registro fotográfico preparo de superfície ST2 lixamento mecânico.

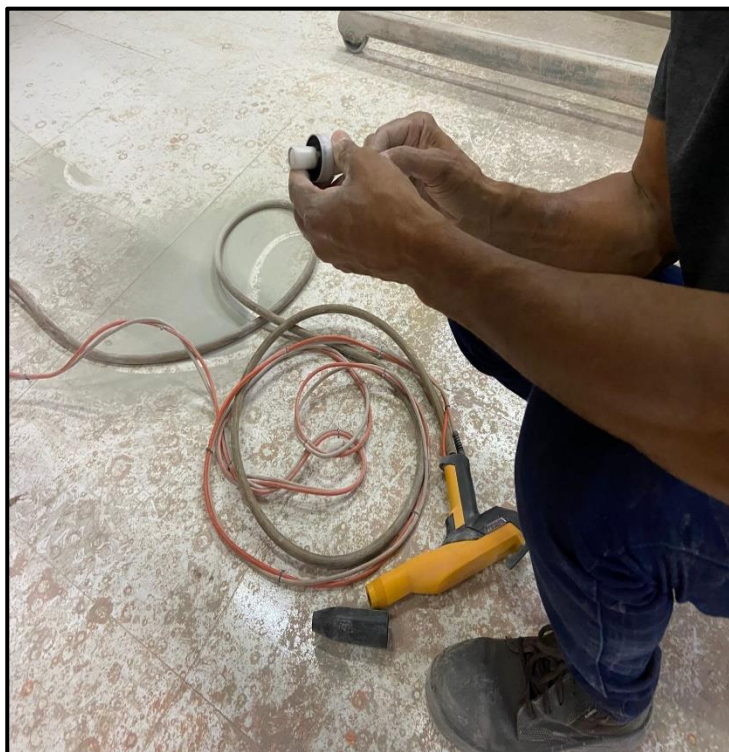
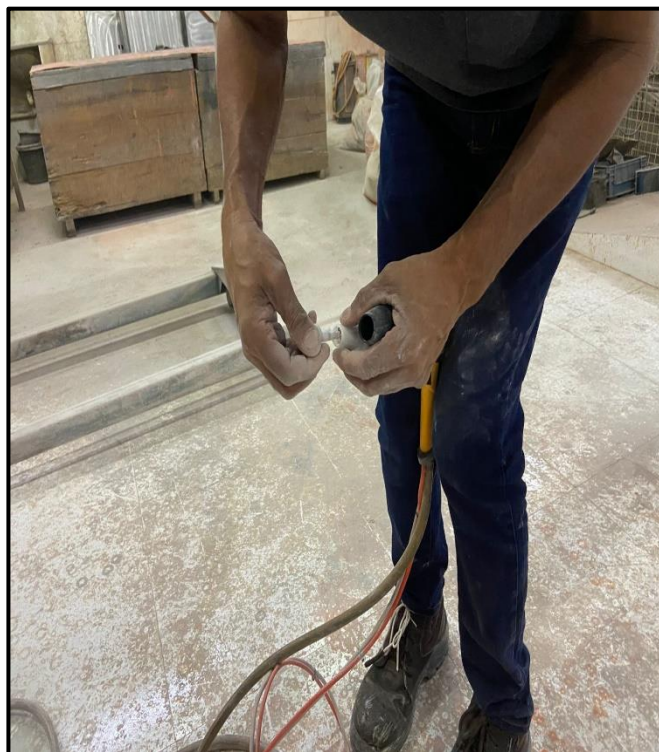
Imagens 05 e 06 - Registro fotográfico limpeza do sistema de aplicação.

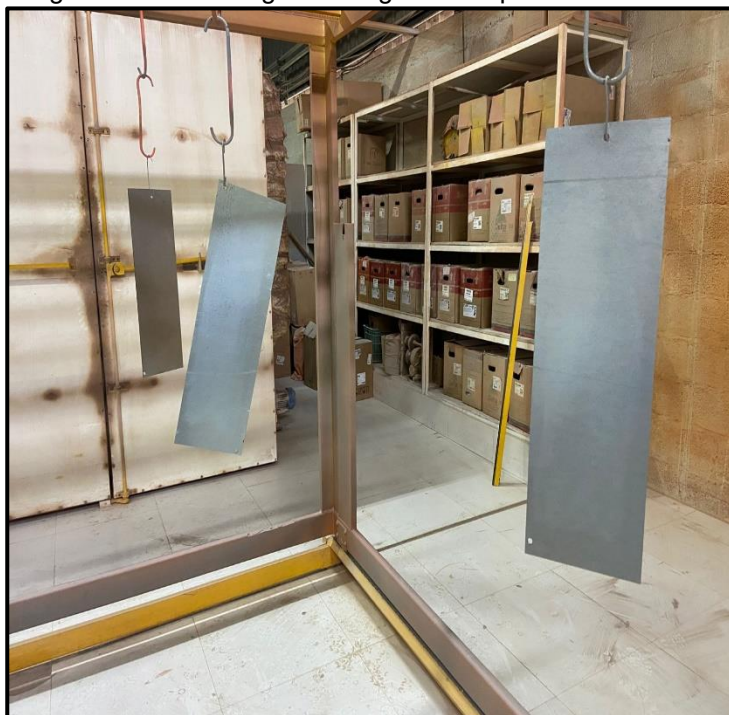
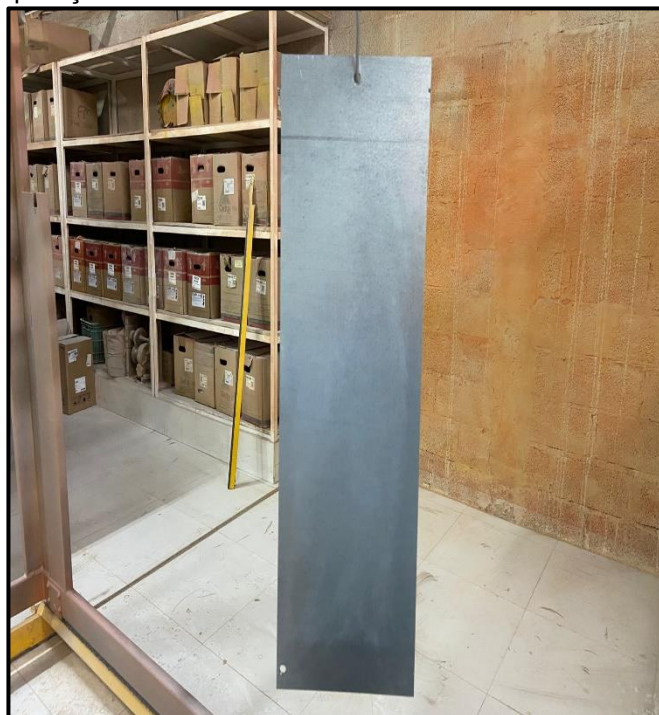
Imagens 07 e 08 – Registro fotográfico corpos de prova para aplicação dos testes.

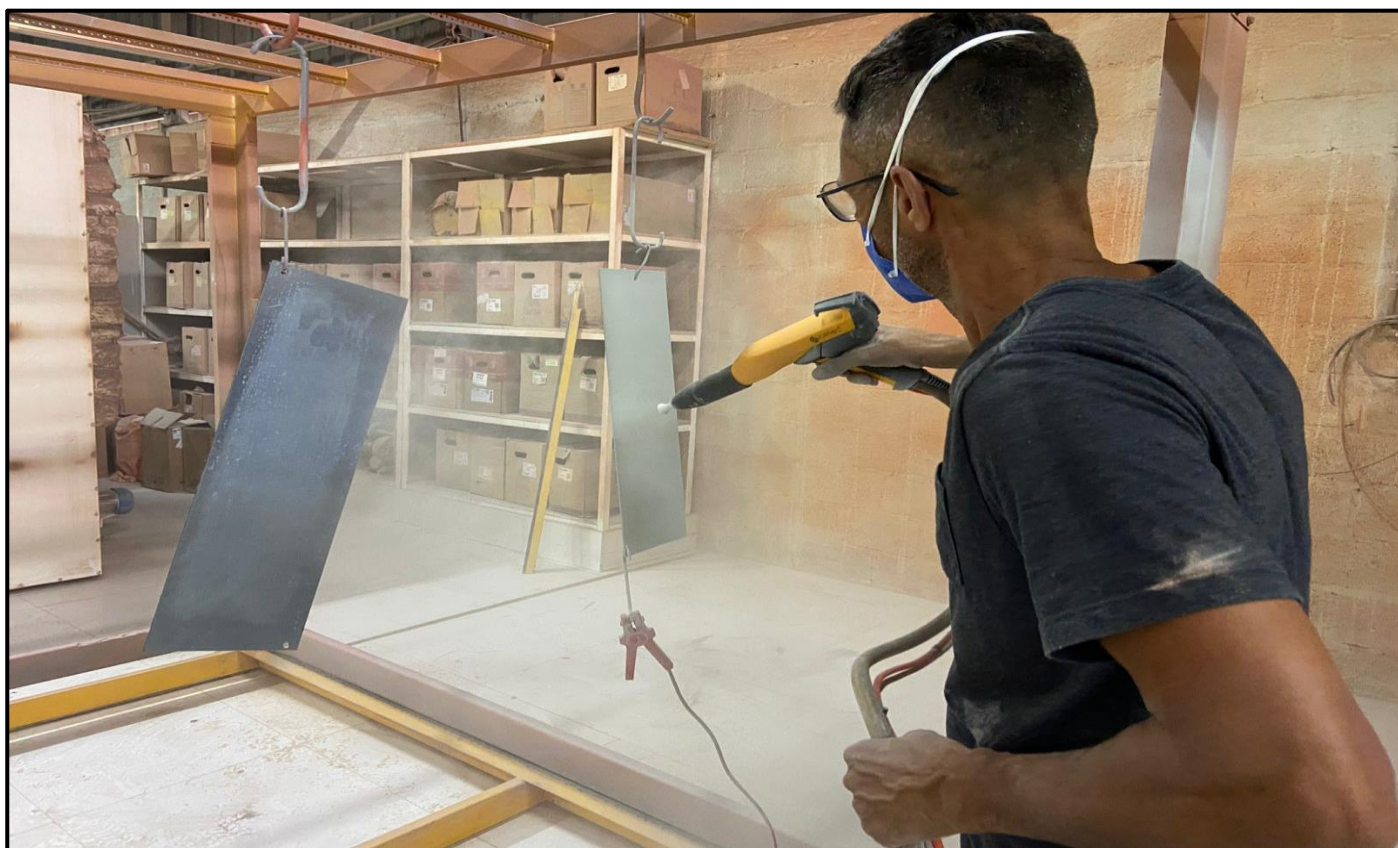
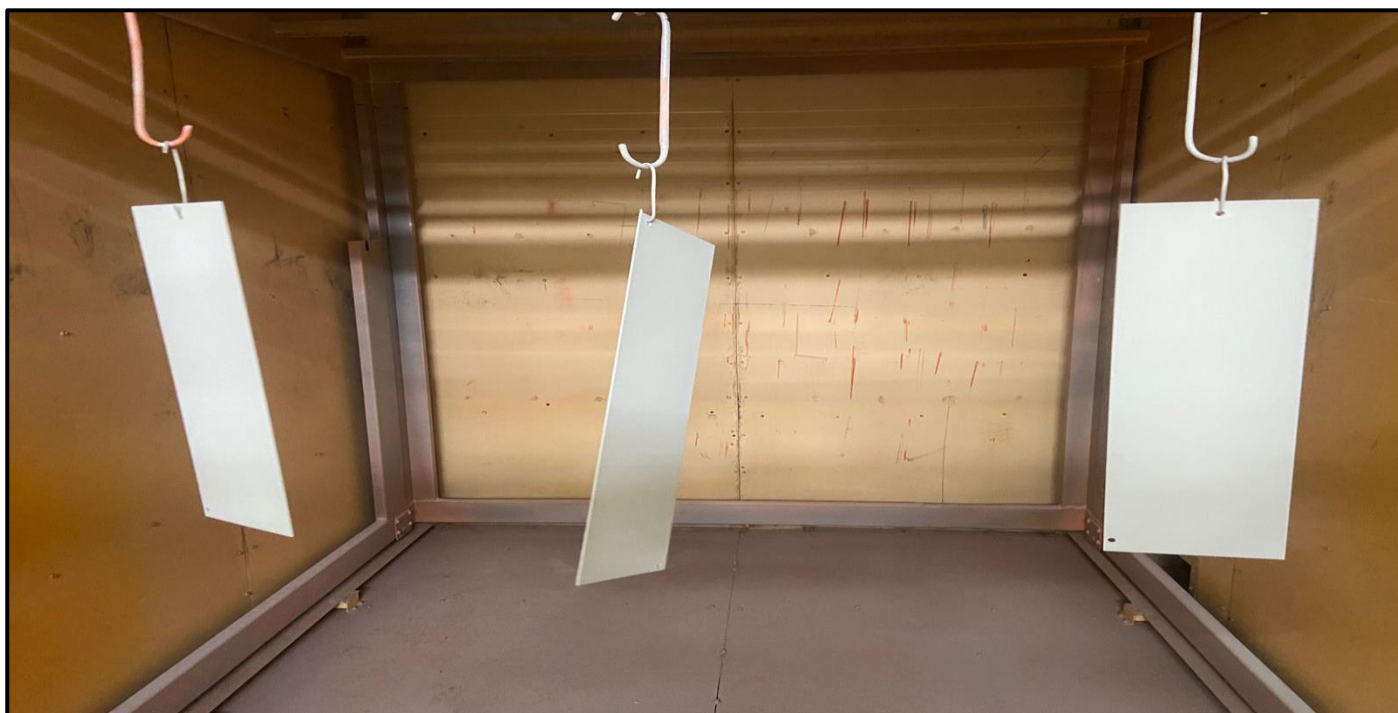
Imagens 09 e 10 – Registro fotográfico aplicação do produto PTL.003.

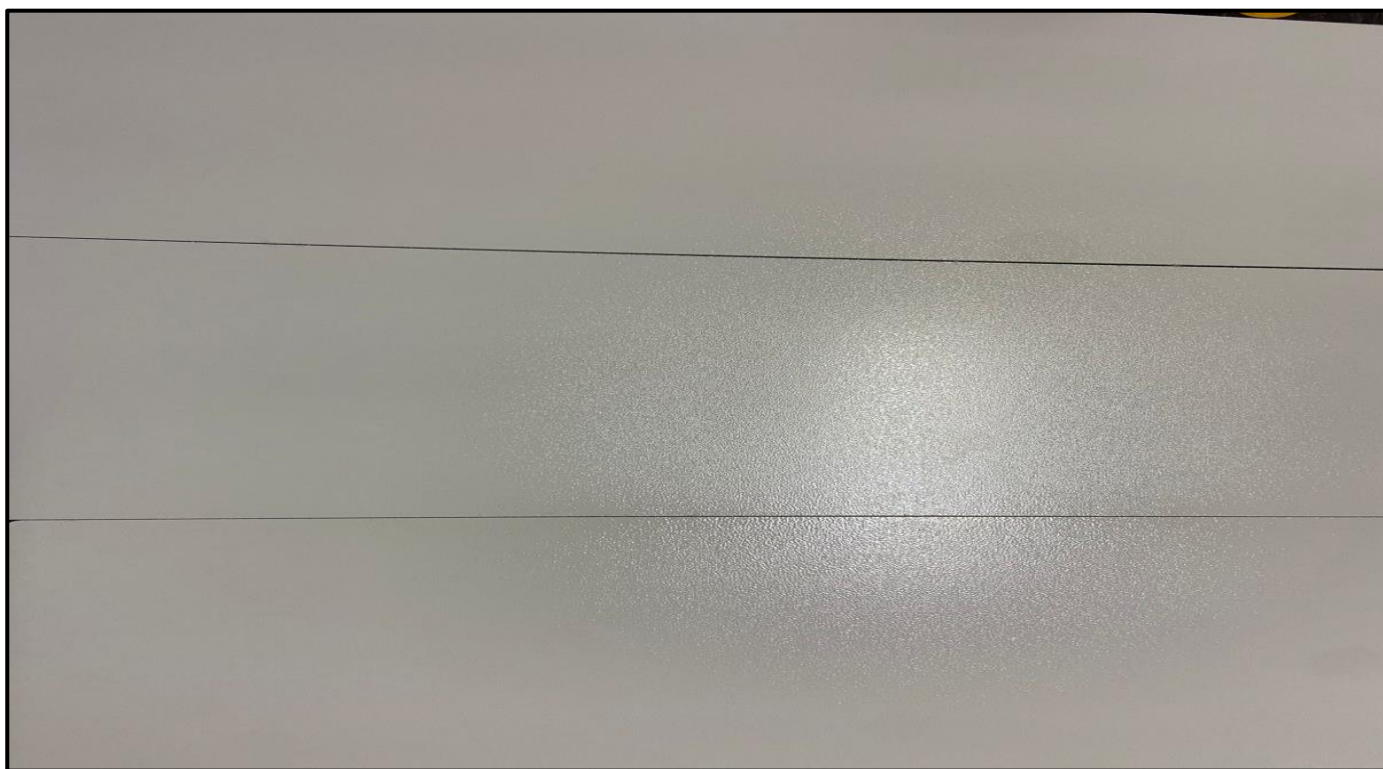
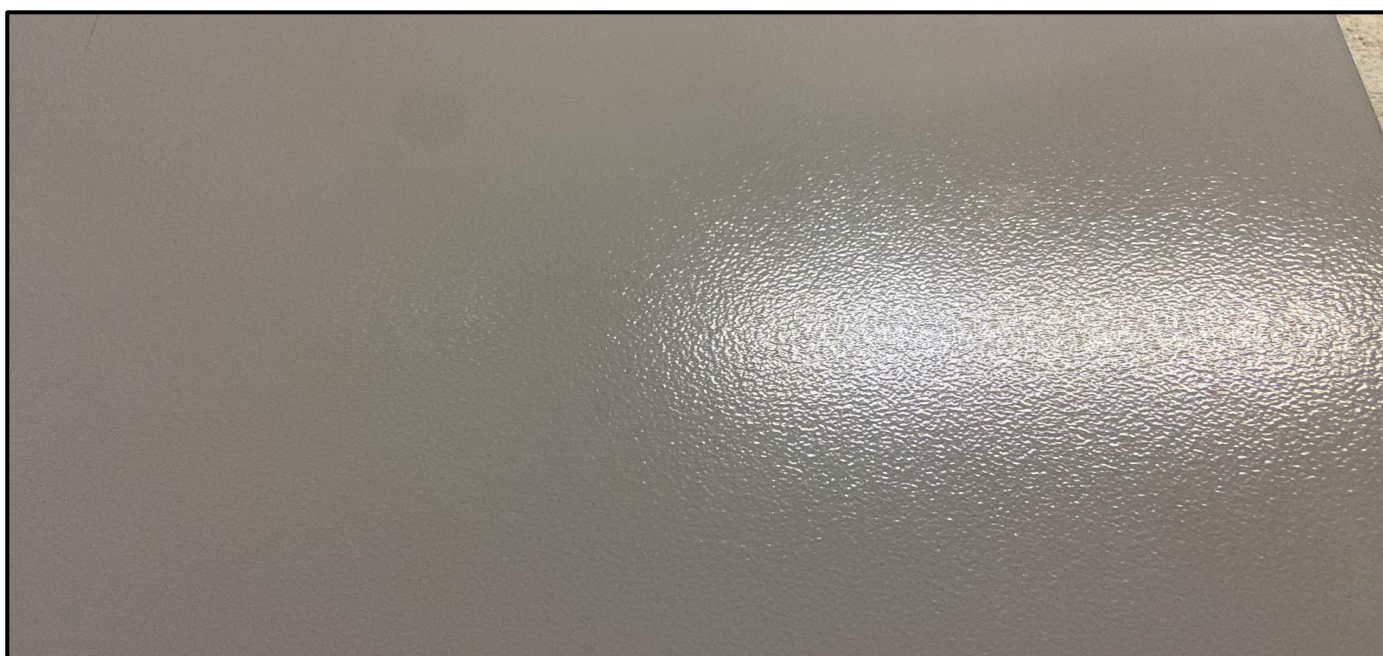
Após realização da aplicação da amostra, não foi reproduzido a rugosidade da peça de referência. Verificou-se que a estufa do cliente operou com temperatura máxima em torno de 169 °C, condição que pode ser insuficiente para a adequada formação da ruga deste lote. Considera-se também possível variação de gel time em relação a lotes anteriores, fator que pode ter influenciado o desenvolvimento do efeito texturizado.

Imagens 11 e 12 – Registro fotográfico revestimento curado (rugosidade baixa).

Serão realizadas comparações de gel time com lote anterior e com produto já validado nas condições atuais do processo do cliente, para melhor embasamento das avaliações. Diante das evidências levantadas e das condições de cura observadas, conclui-se que a reclamação é tecnicamente improcedente.

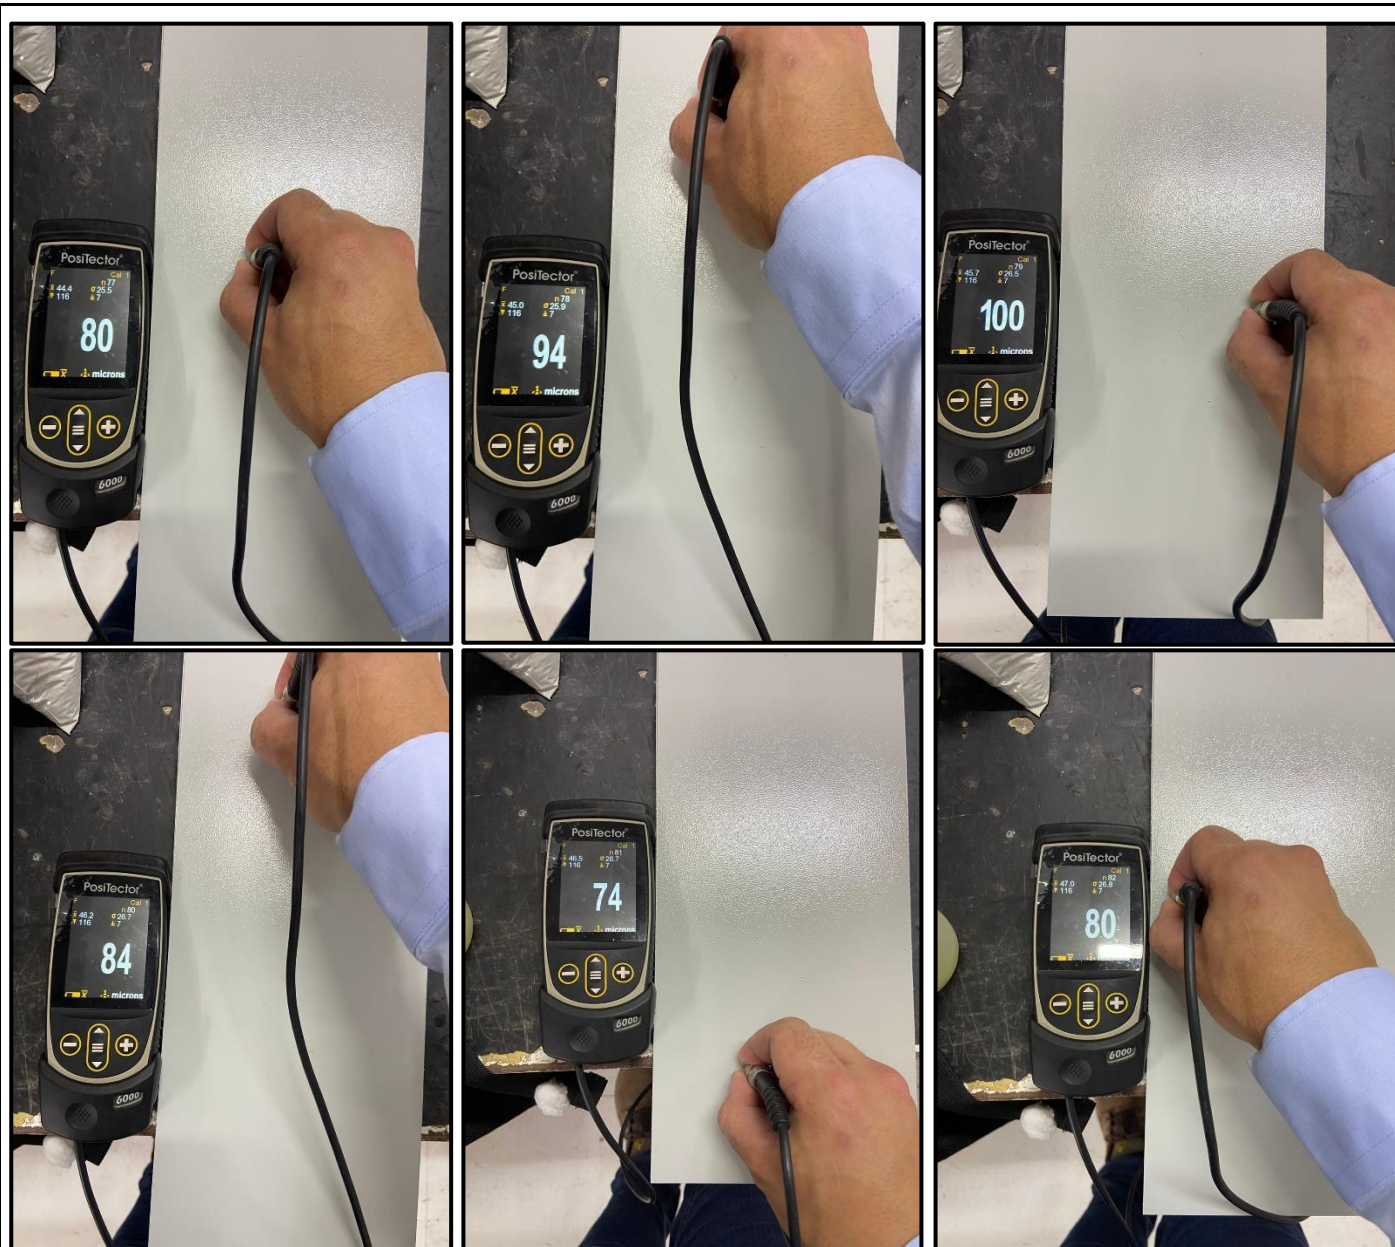
Imagens 13, 14, 15, 16, 17 e 18 – Registro fotográfico inspeção da espessura da película seca.

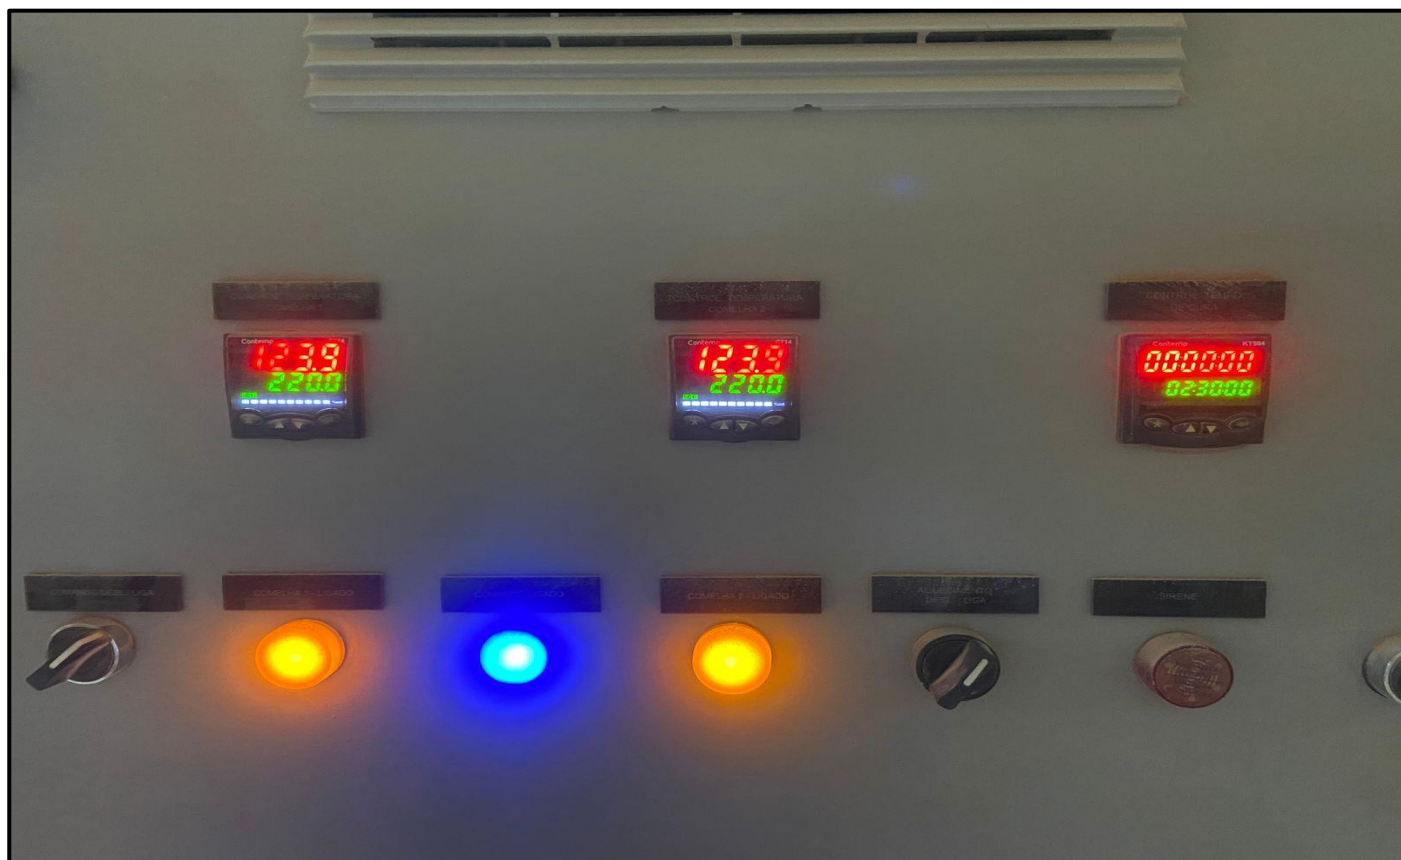
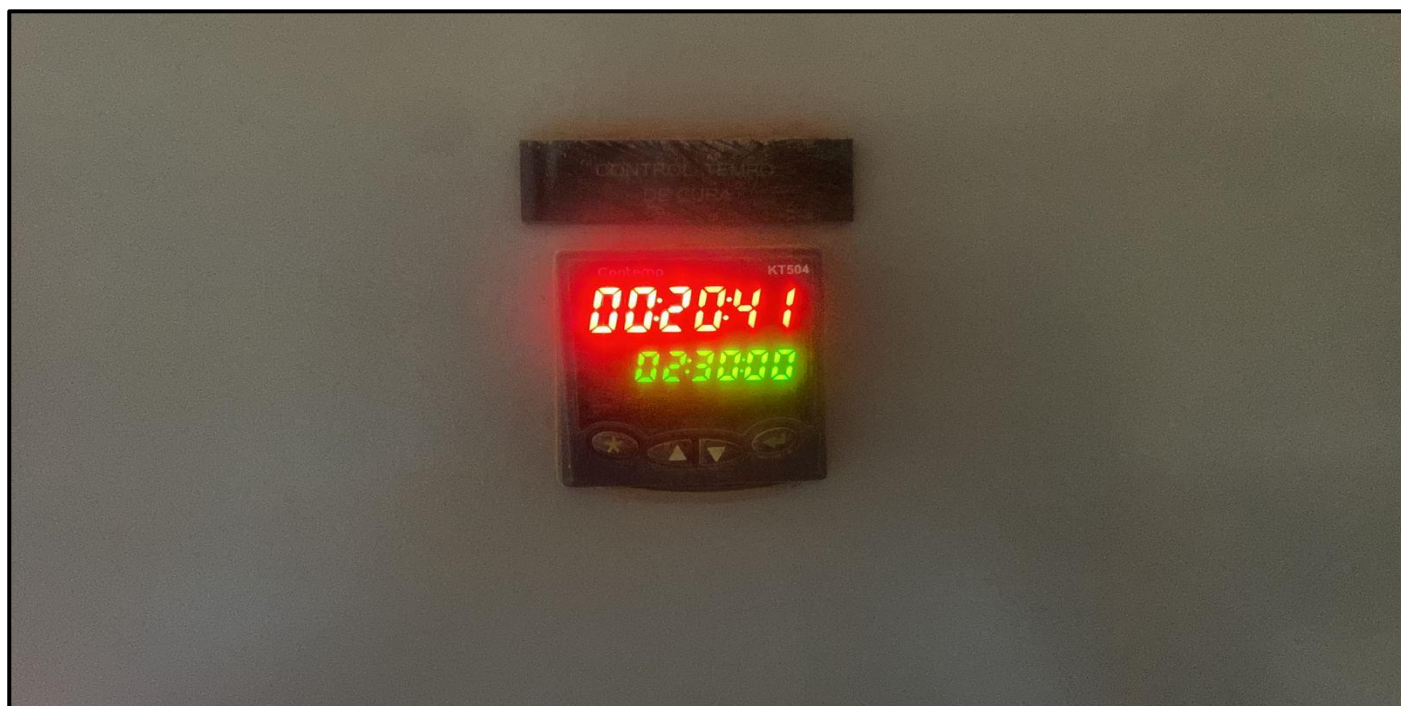
- I. Após a aplicação do revestimento, foi realizado o acompanhamento do processo de cura em estufa, cujo parâmetro estabelecido é de 2h30min a um set point de 220 °C. Durante o monitoramento, verificou-se que a estufa não atingiu a temperatura programada, registrando temperatura máxima de 169 °C ao longo do ciclo. Essa condição caracteriza desvio do parâmetro de cura especificado, podendo impactar diretamente na formação do filme, no desenvolvimento da textura e no desempenho final do revestimento.

Imagens 19 e 20 – Registro fotográfico Set – Point programado para cura do revestimento.

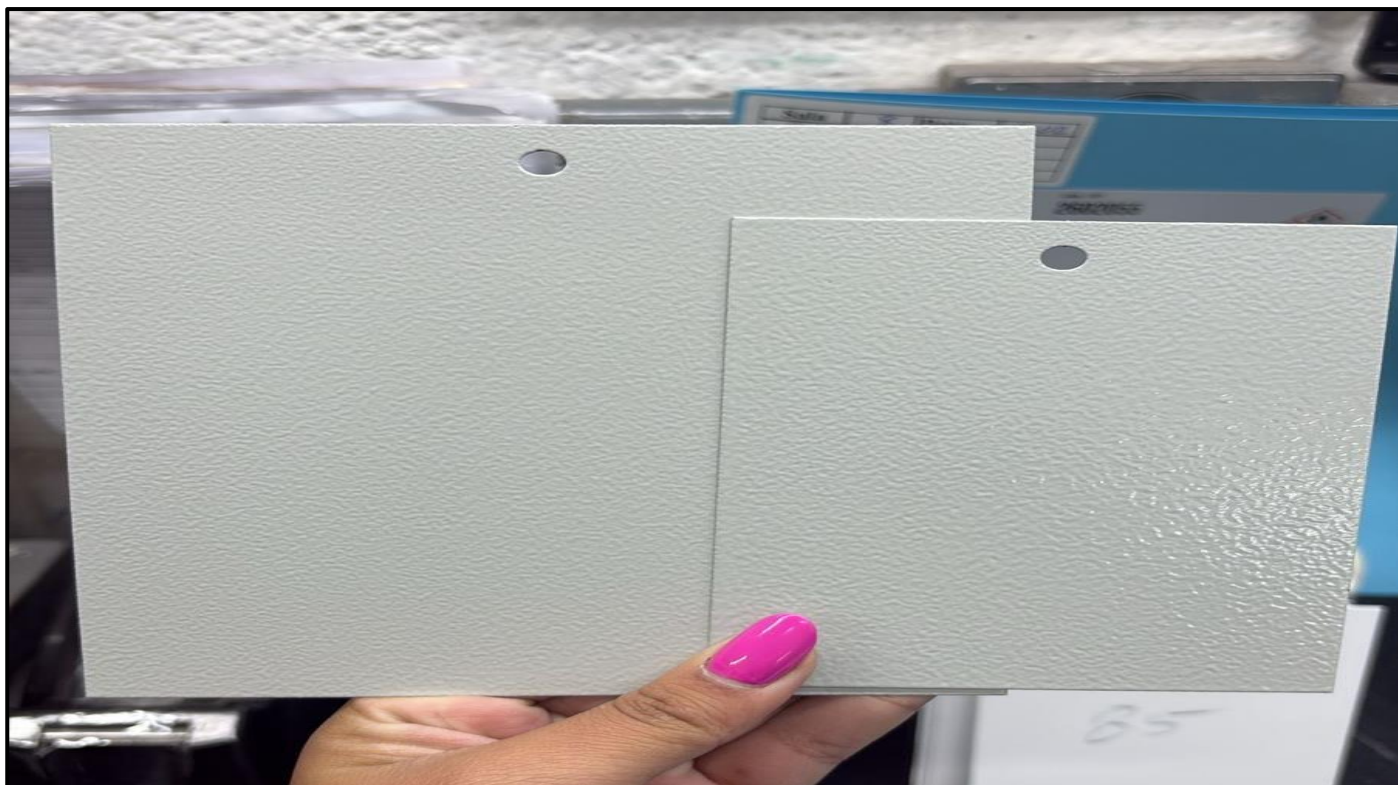
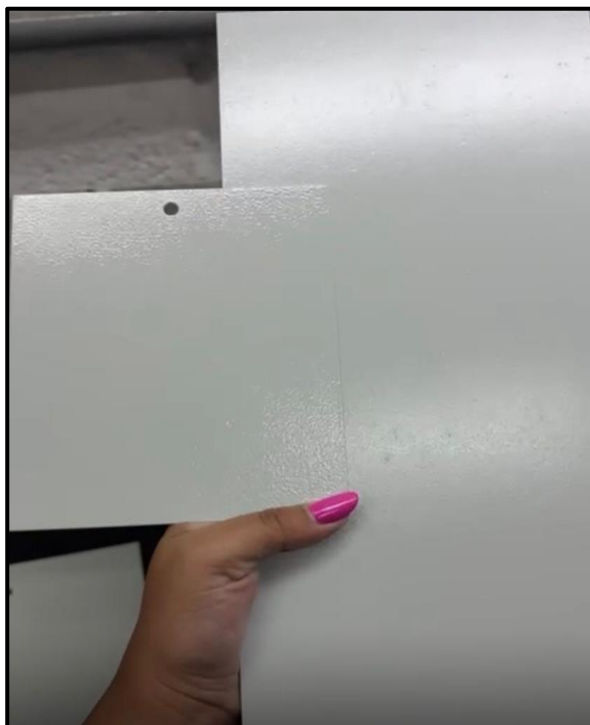
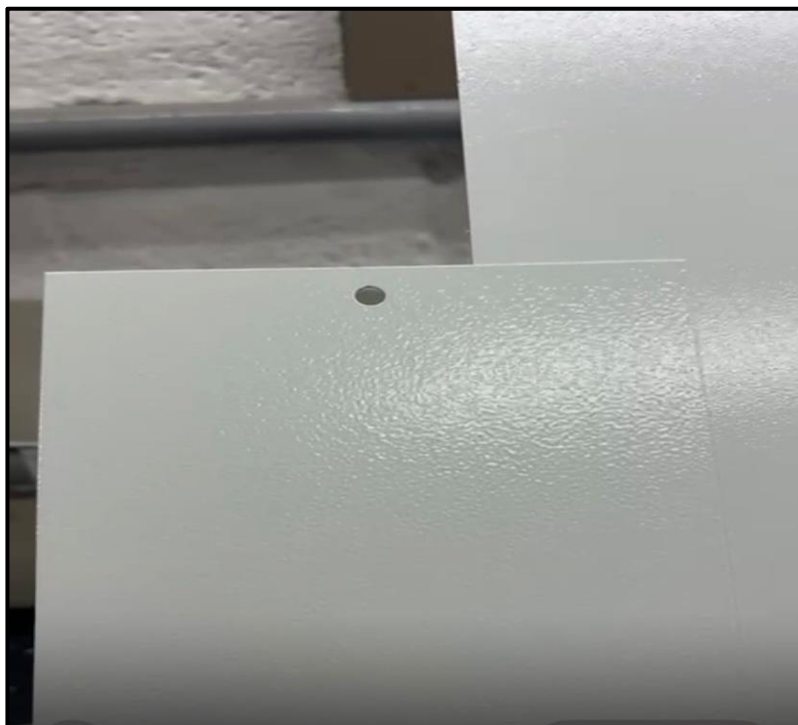
- II. Foram enviadas ao laboratório amostras da tinta retiradas da caixa associada ao desvio relatado, para a realização das devidas análises técnicas.

Imagens 21, 22 e 23 – Registro fotográfico testes de aplicação em laboratório com amostra da caixa reclamada.
