# RELATÓRIO DE ASSISTÊNCIA TÉCNICA

| Relatório nº: ECJ 0020/26 | Data abertura: 26/03/26 | | | | |

| Cliente: Casale Equipamentos | Aplicadora: O mesmo |

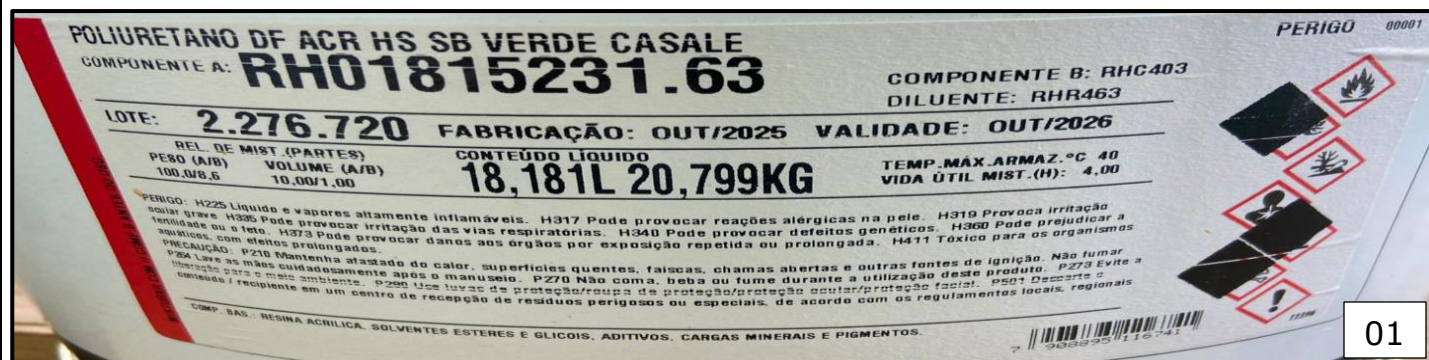
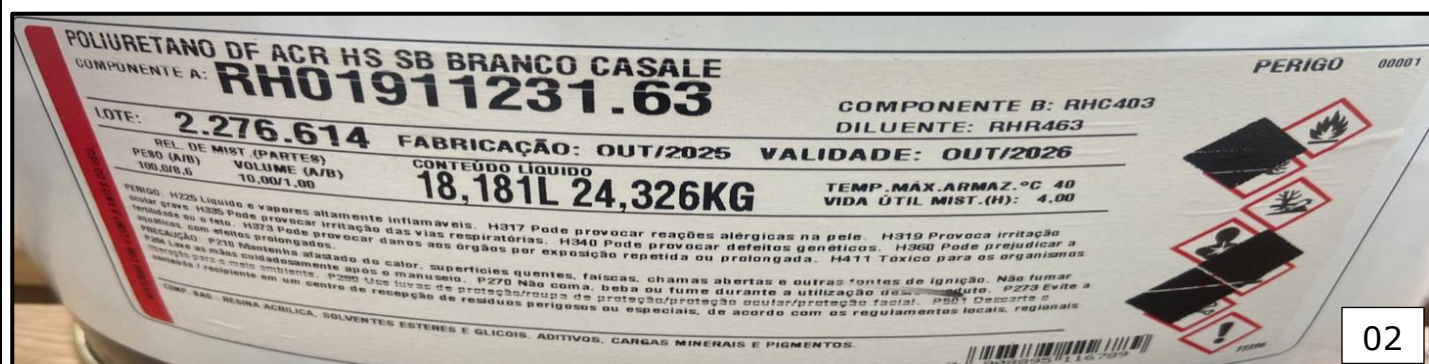
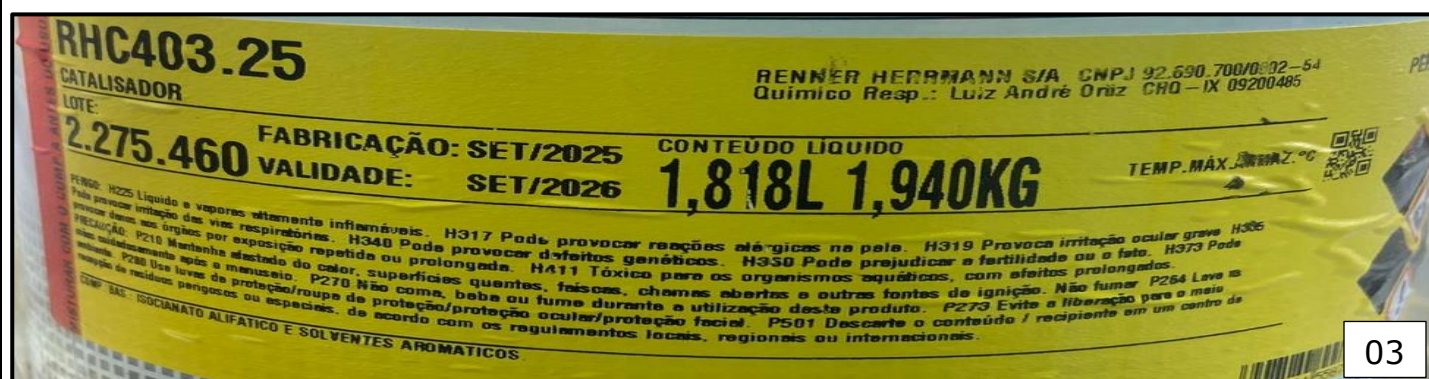
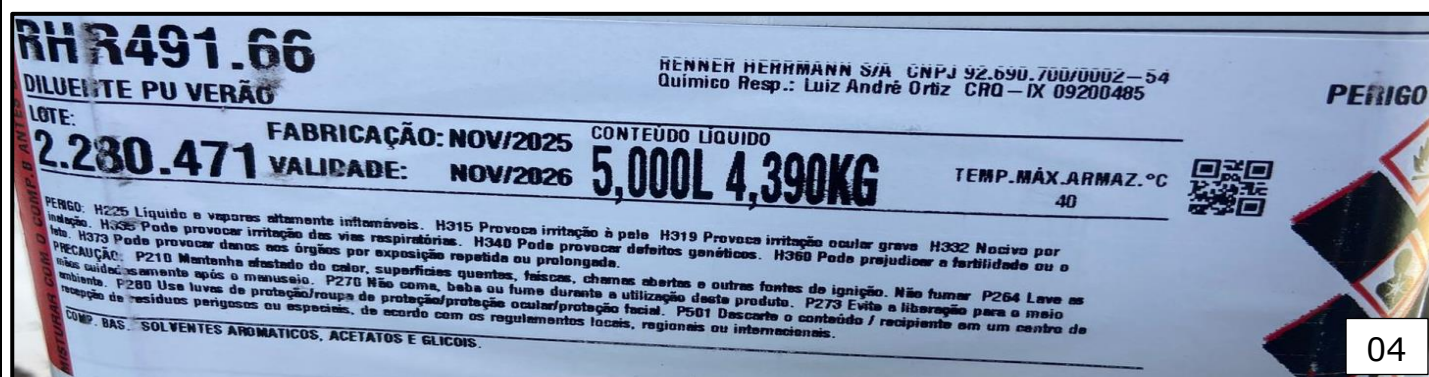
Imagens 01, 02, 03 e 04: Registro fotográfico produtos utilizados.

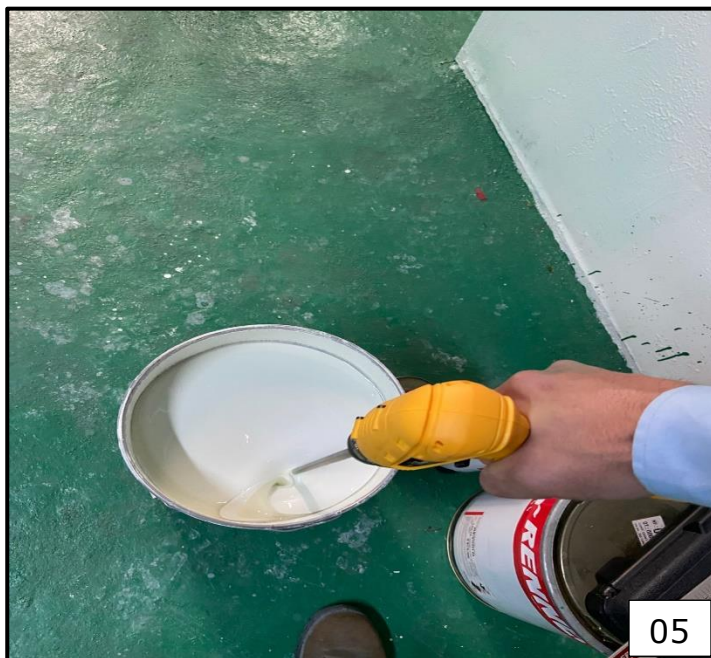
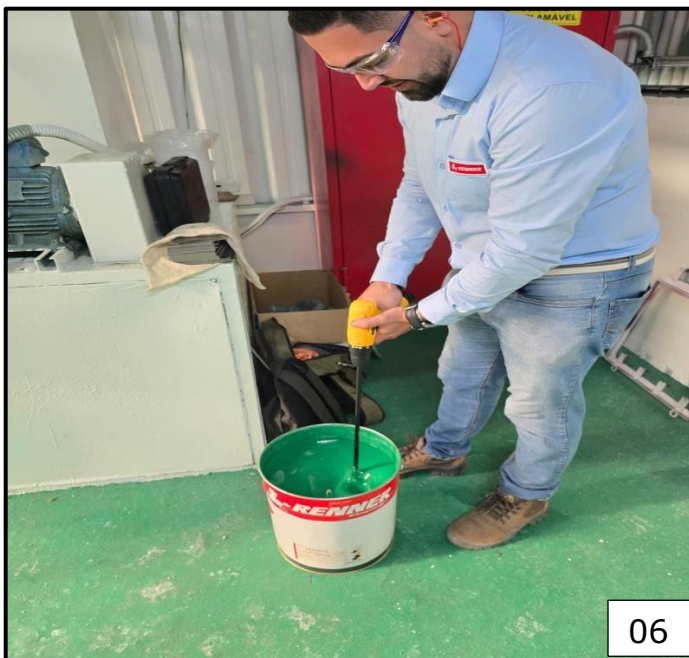
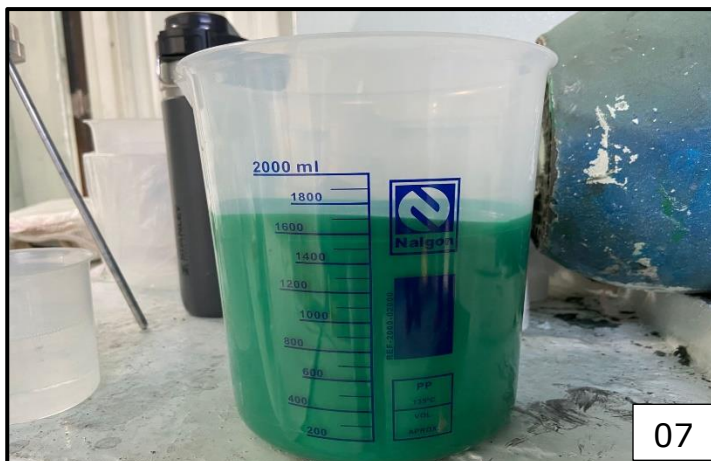
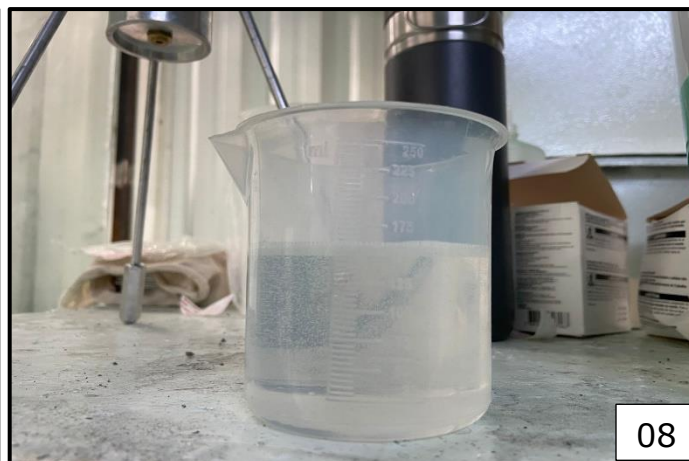
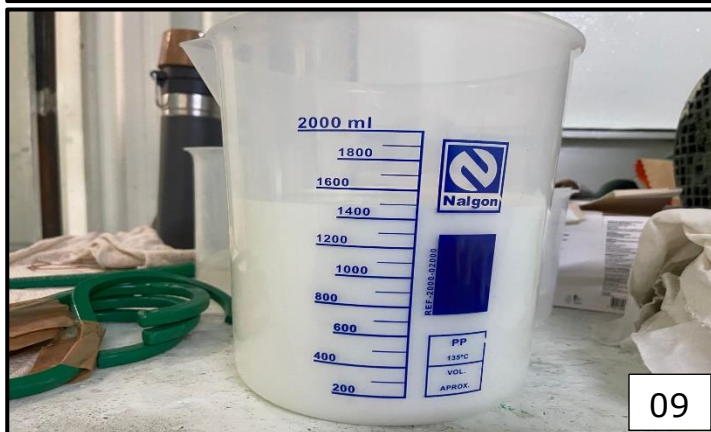
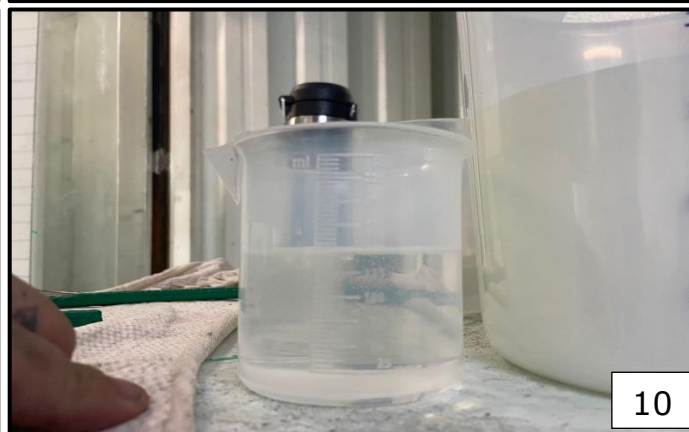
Determinação de viscosidade realizada após catálise (A+B), em copo Ford nº 4.

RH01815231.63: viscosidade inicial de 1,19 min (sem diluição). Ajustado para 22 s mediante adição de 25% de diluente, atendendo à faixa operacional de aplicação.

RHR1911231.63: viscosidade inicial de 1,15 min (sem diluição). Ajustado para 22 s com 25% de diluente, garantindo condição adequada de aplicação.

Imagens 05, 06, 07, 08, 09 e 10: Registro fotográfico homogenização e catalize dos produtos.

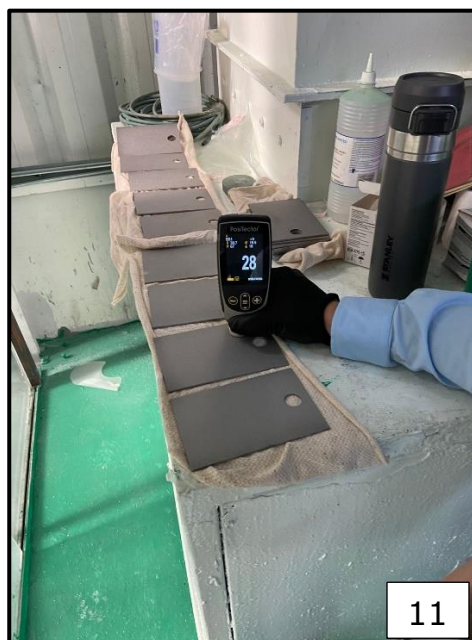
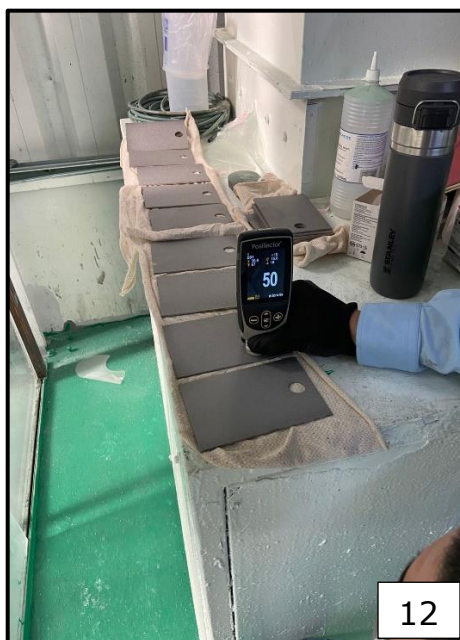
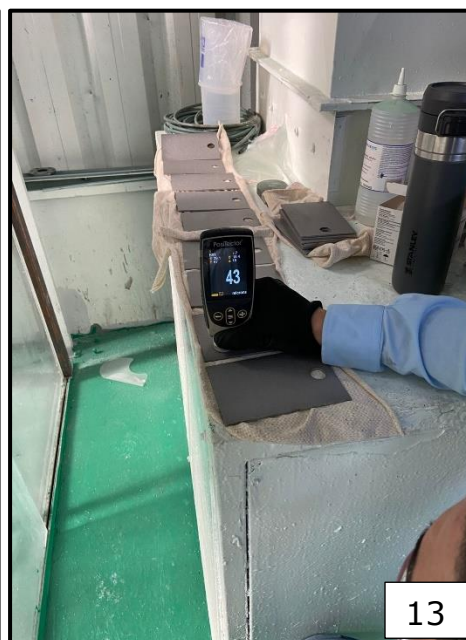
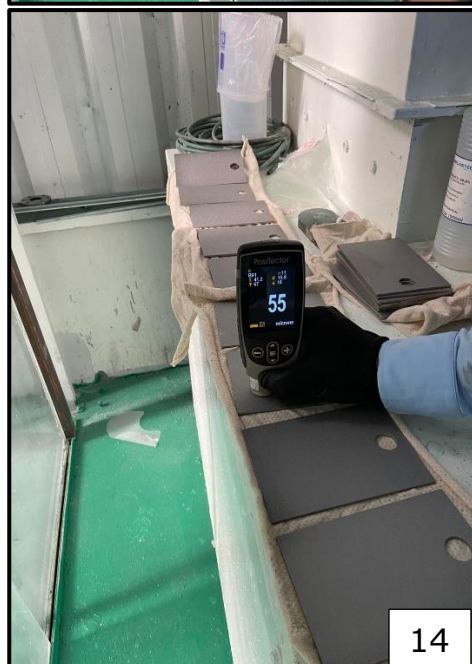
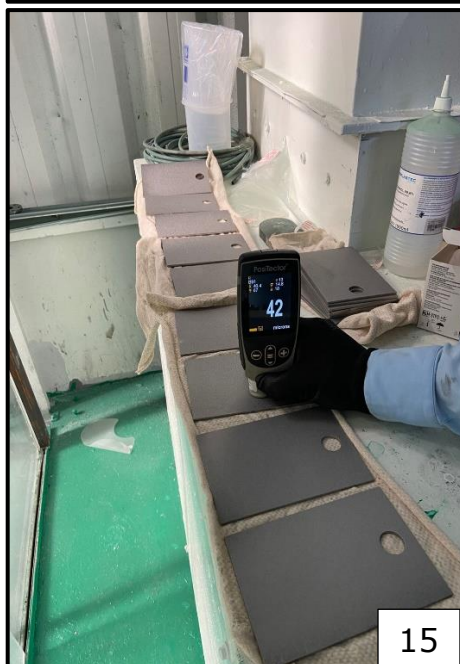
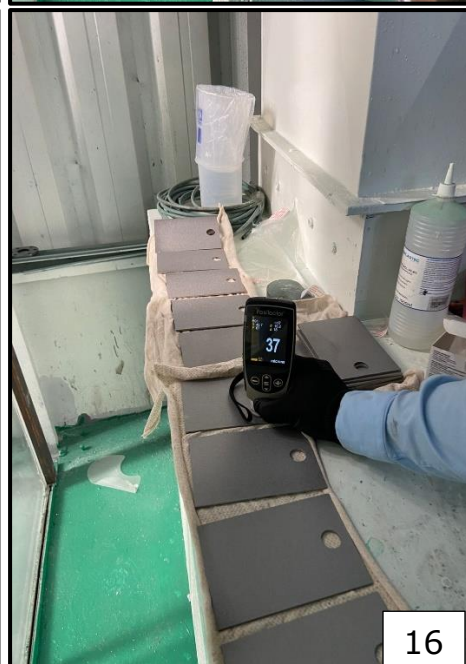
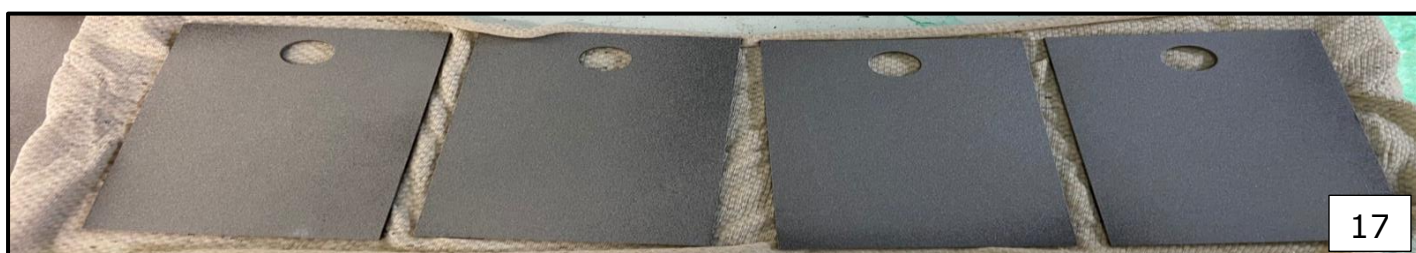
Imagens 11, 12, 13, 14, 15, 16 e 17: Registro fotográfico inspeção de rugosidade (média 40 $\mu$ m).

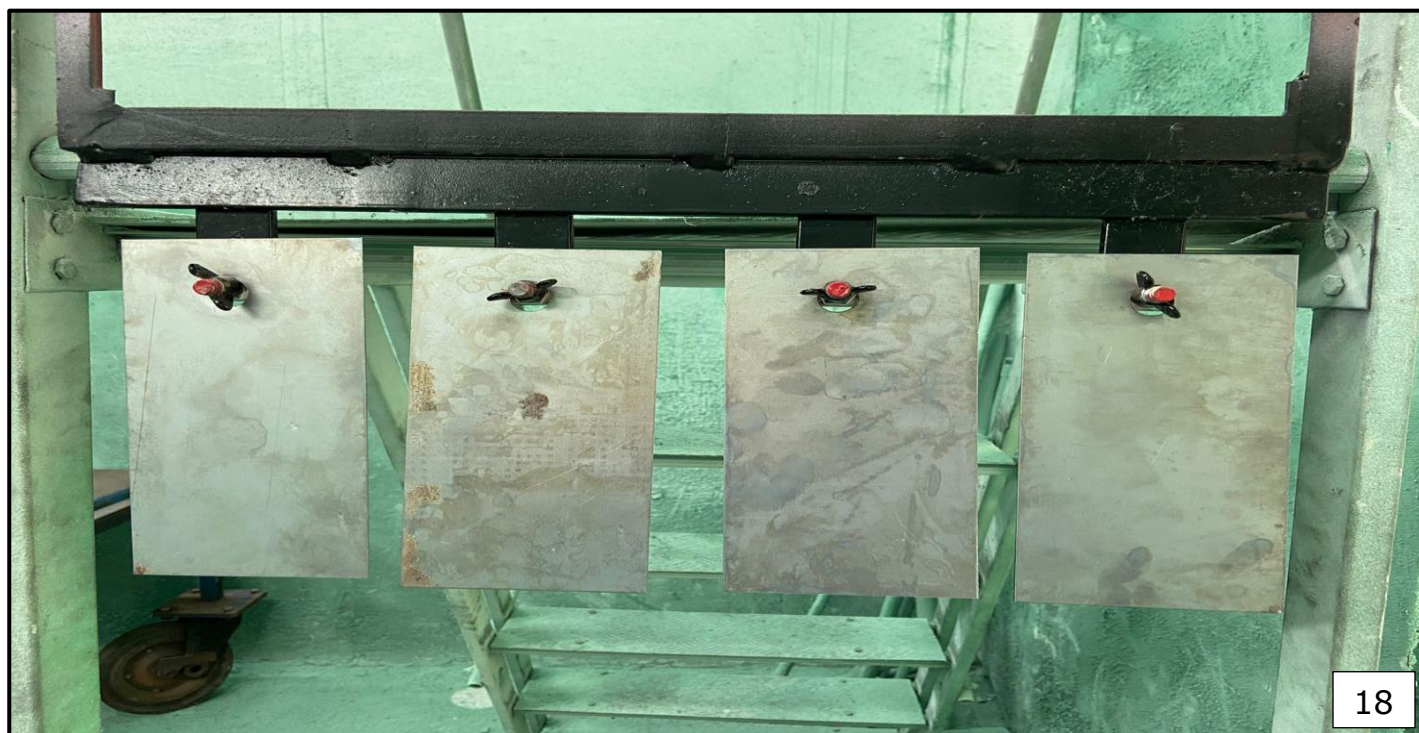
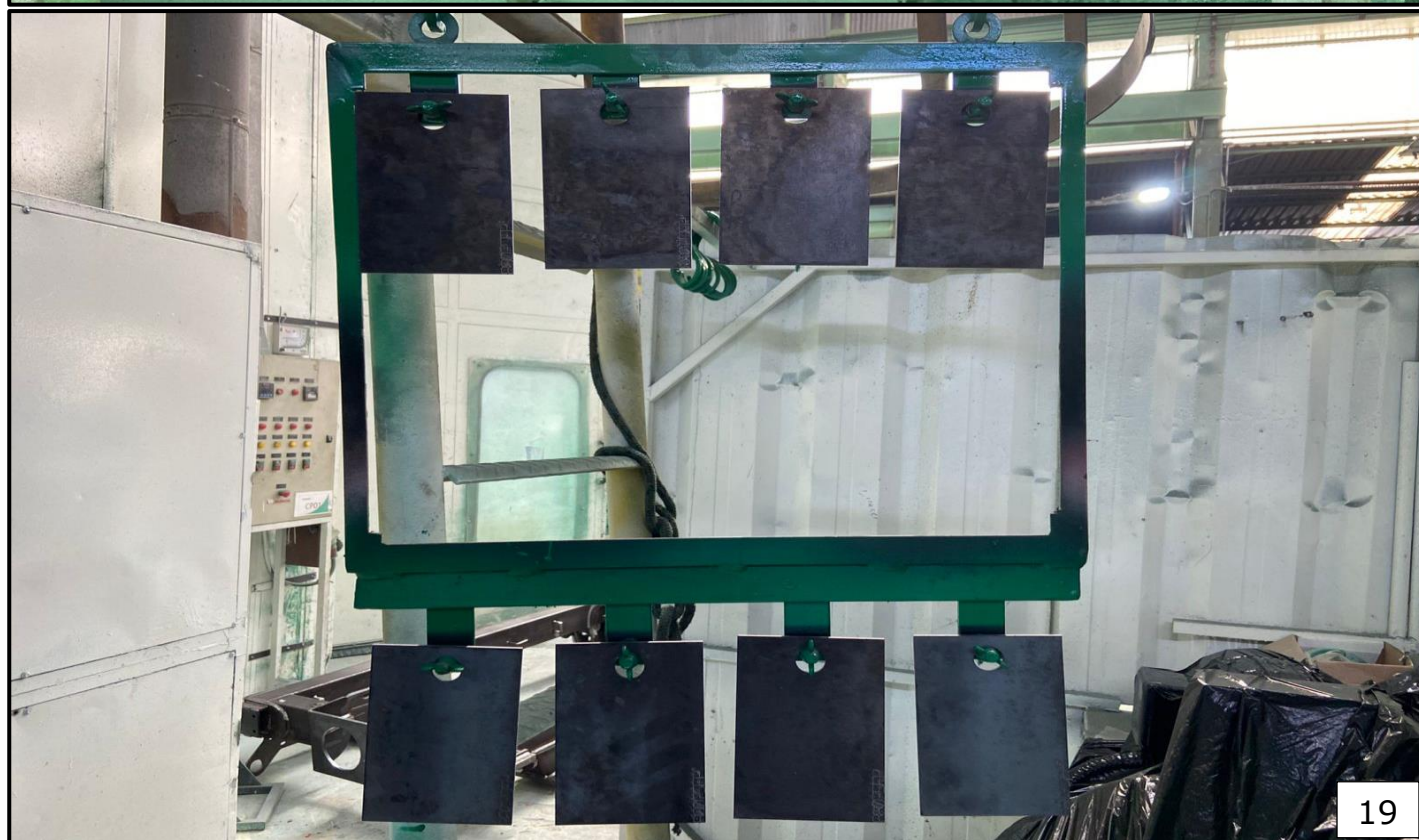
Imagens 18 e 19: Registro fotográfico corpos de prova tratados com 3x1.

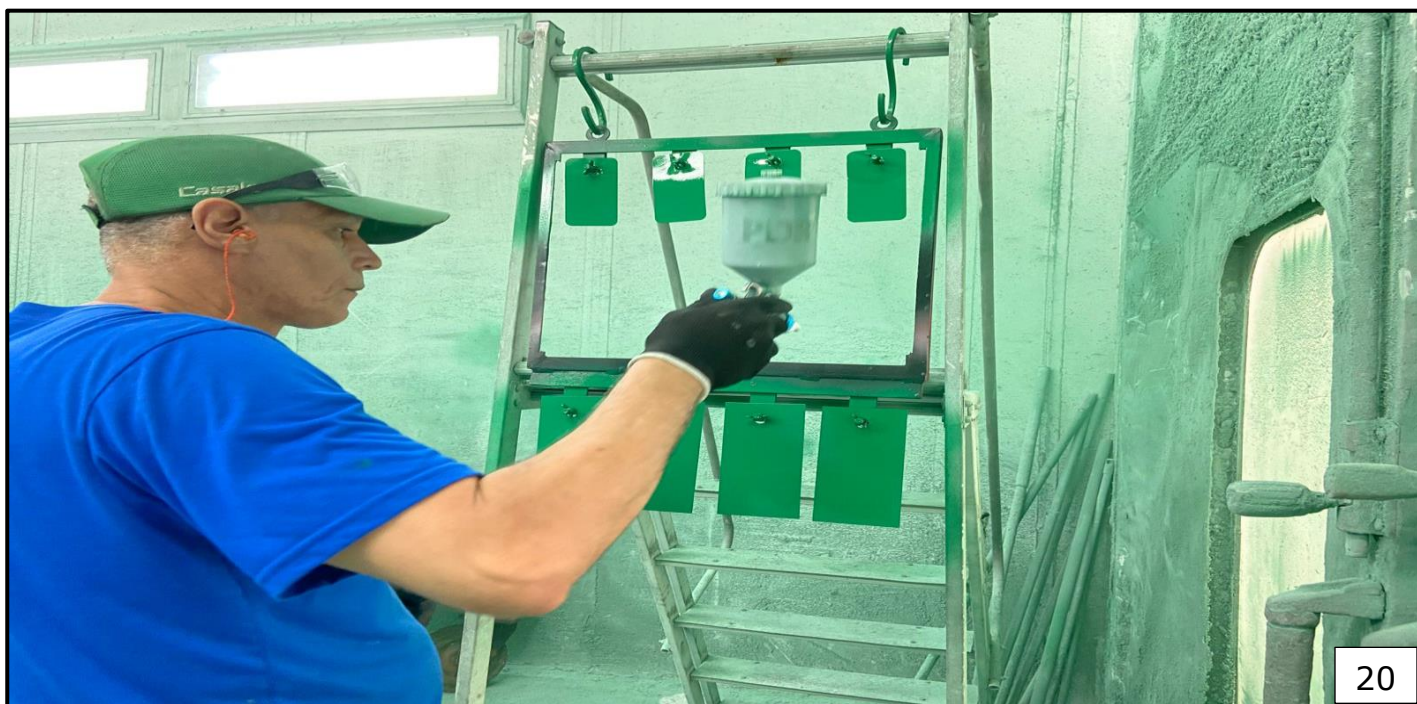
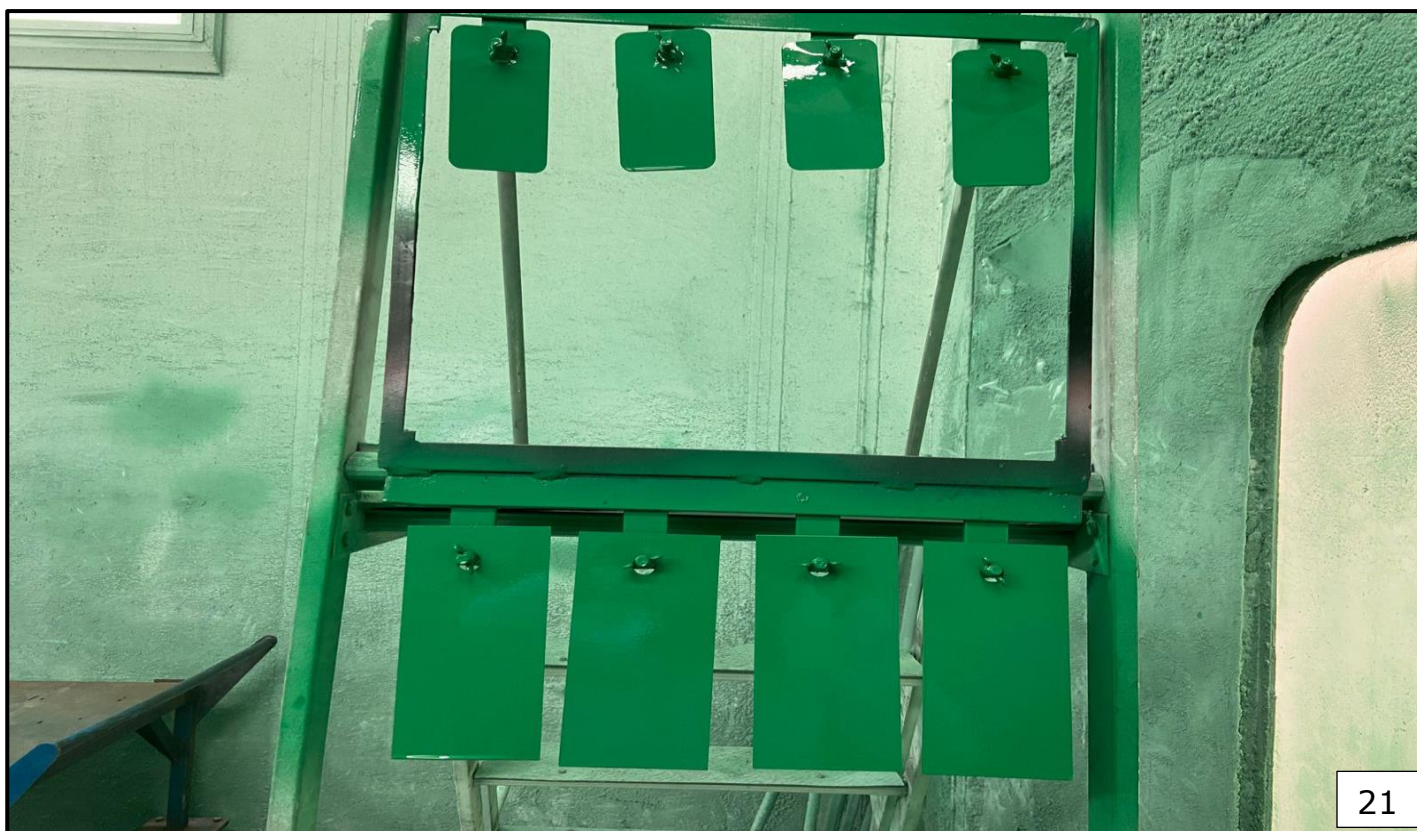
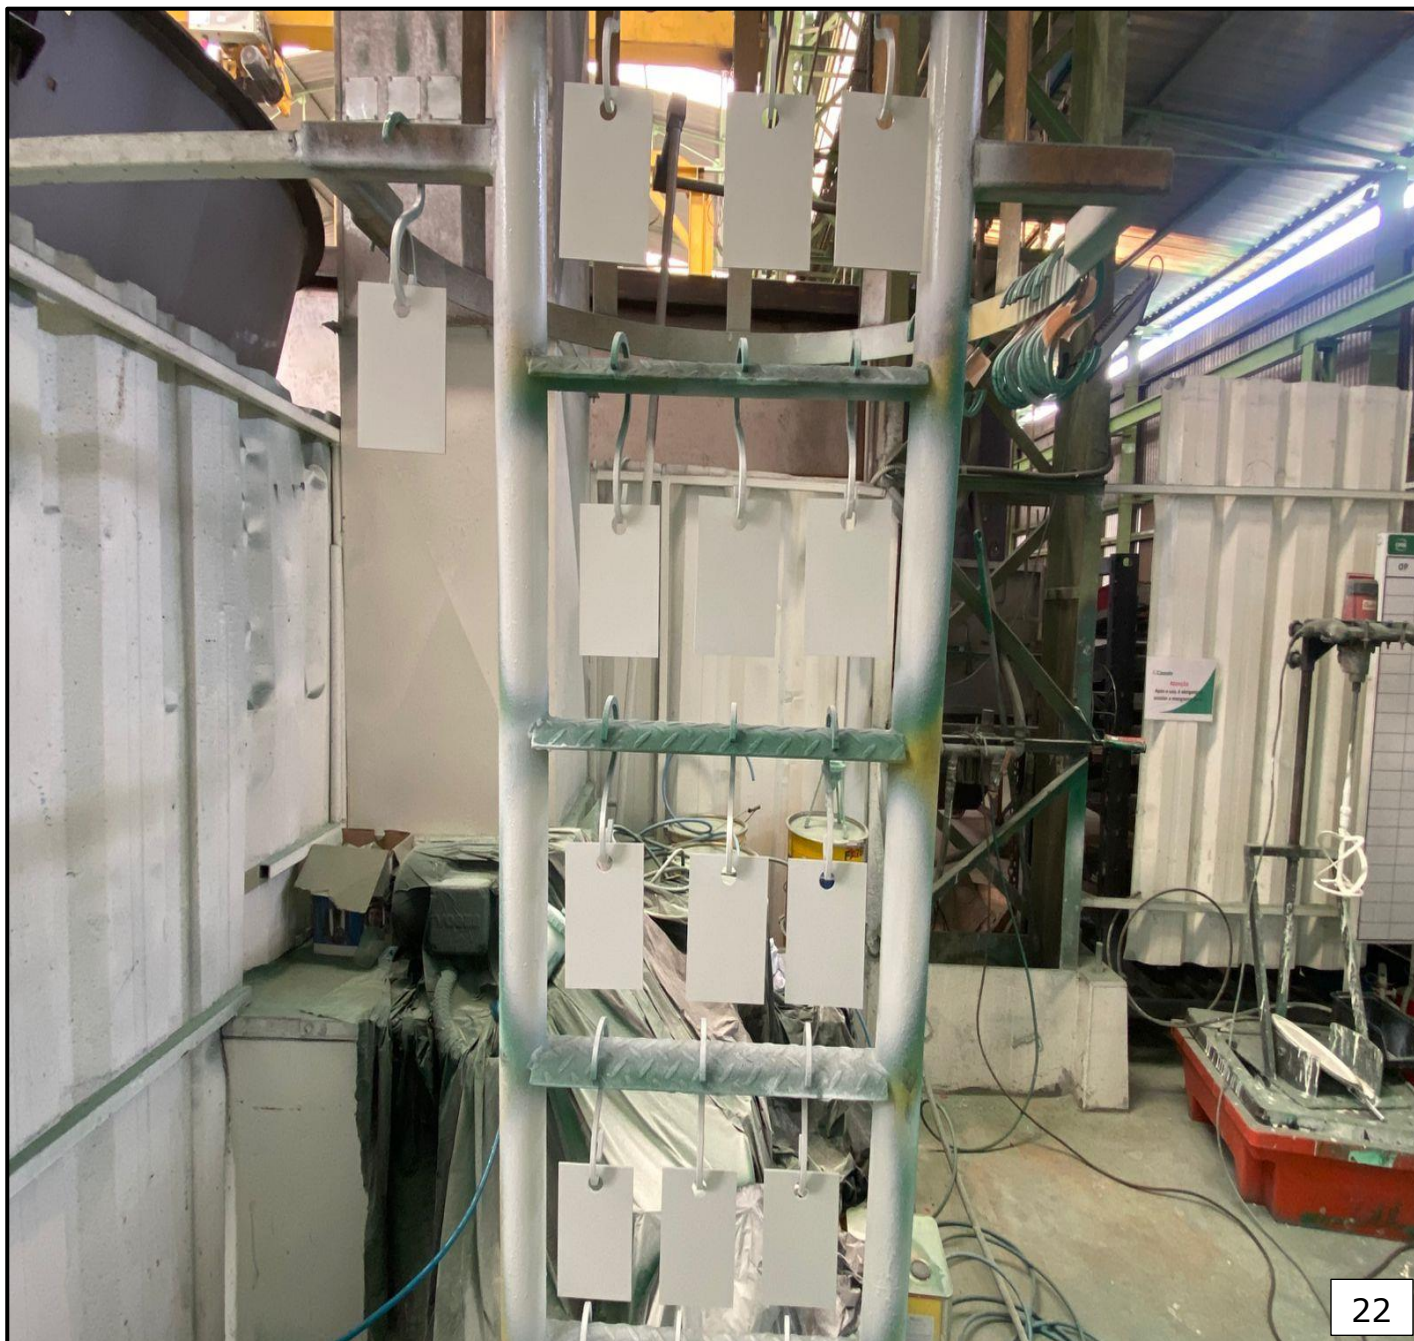
Imagens 20, 21 e 22: Registro fotográfico aplicação do revestimento.

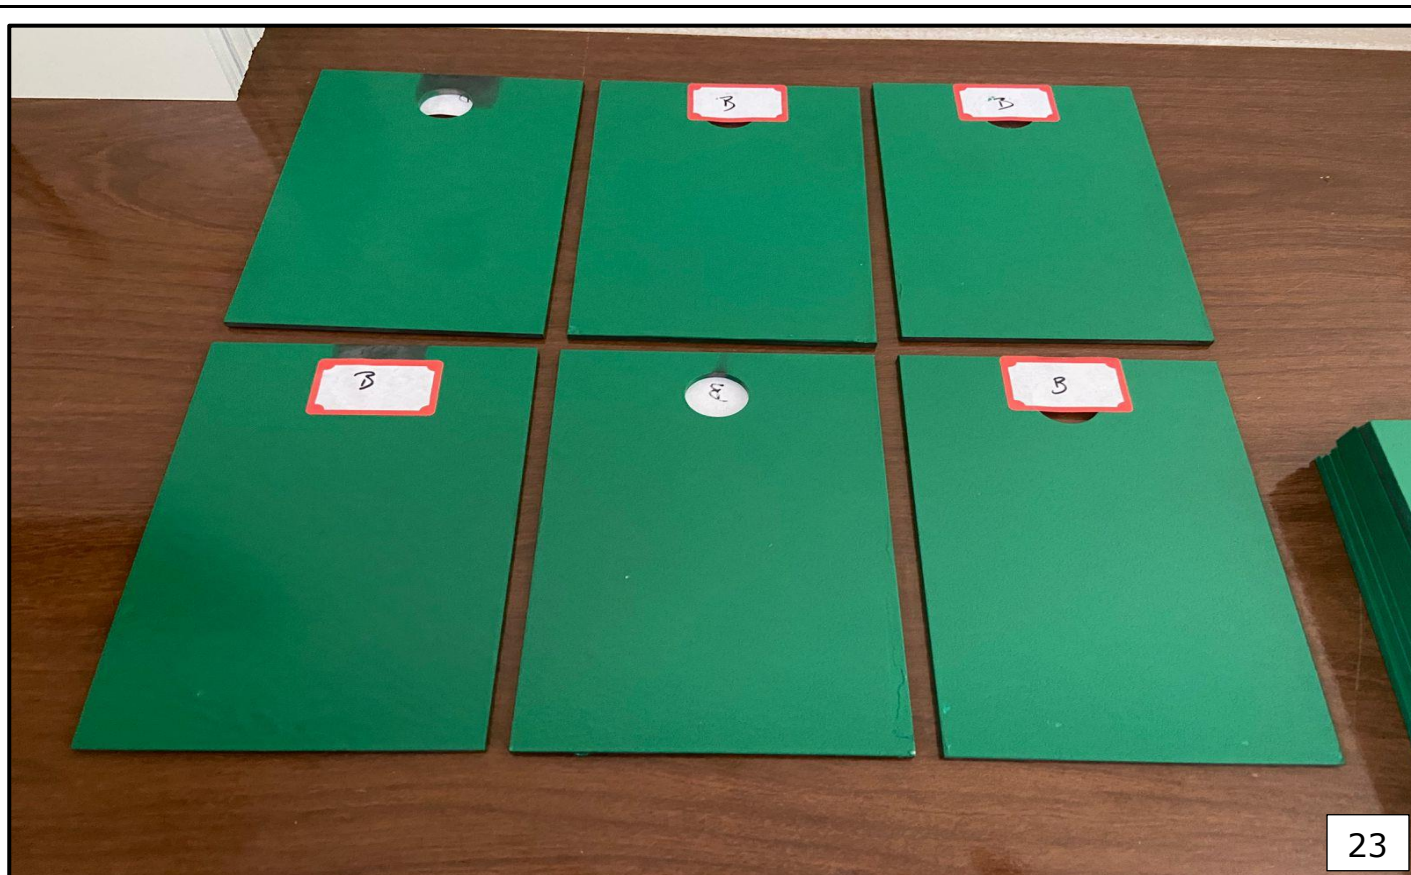
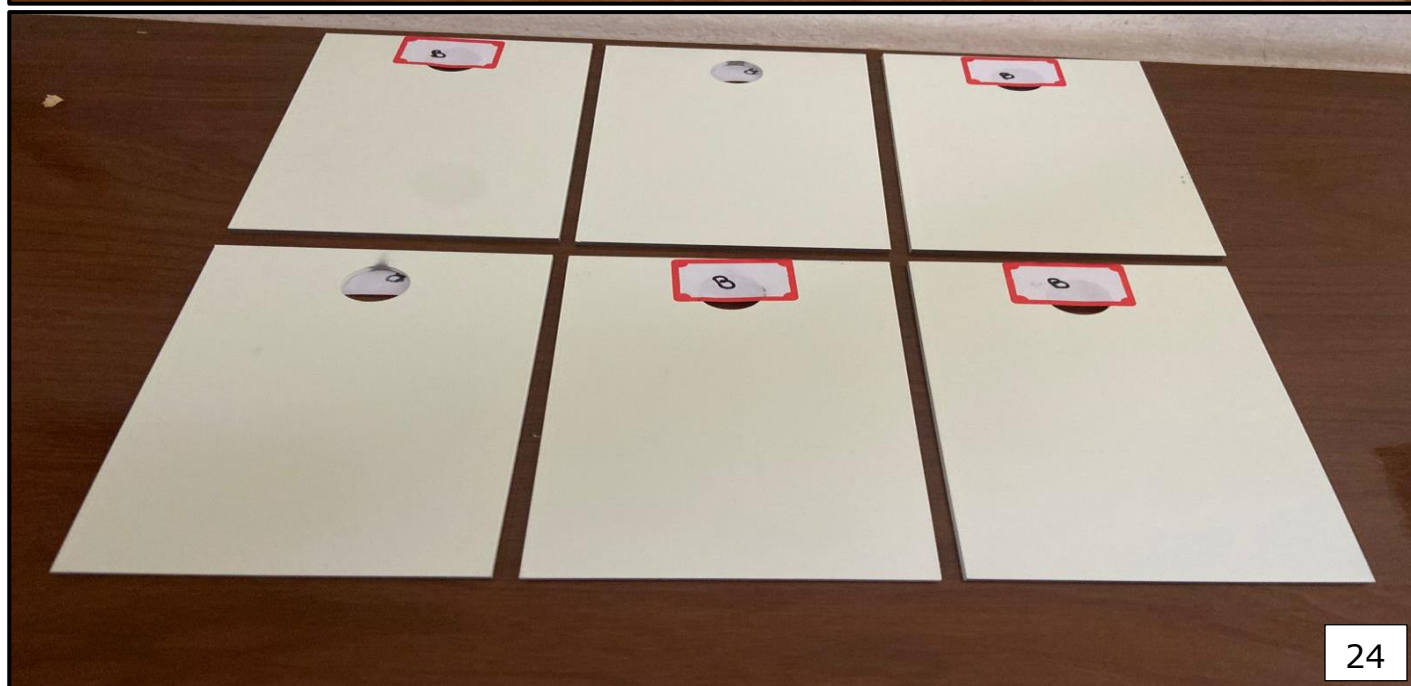
Imagens 23 e 24: Registro fotográfico revestimento curado.
