# RELATÓRIO DE ASSISTÊNCIA TÉCNICA

| Relatório nº: ECJ 0023/26 | Data abertura: 07/04/2026 | | | | |

| Cliente: METALPARTS JAU METALURGICA | Aplicadora: O mesmo | | |

| Superfície | | |
|---|---|---|
| Produto / Descrição: RETHANE PAR 542 | | |

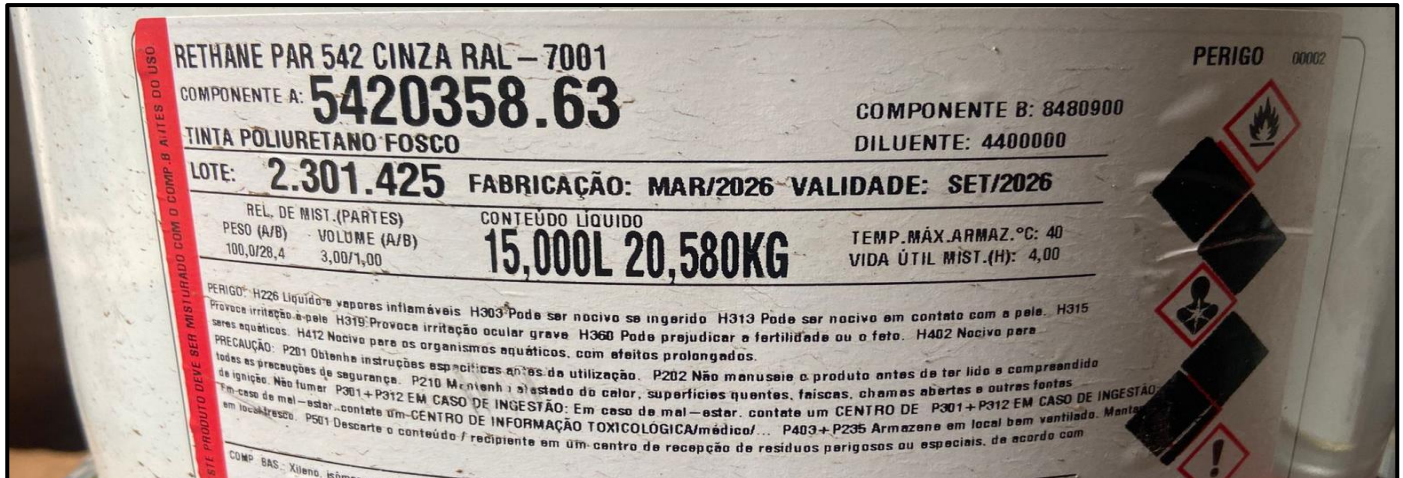
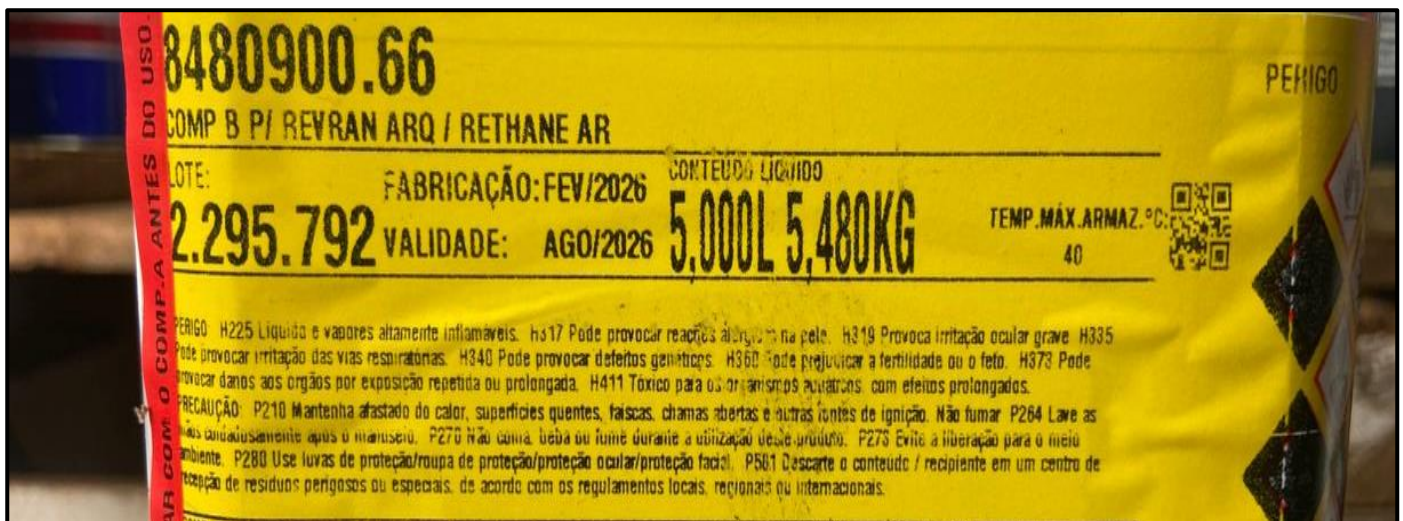
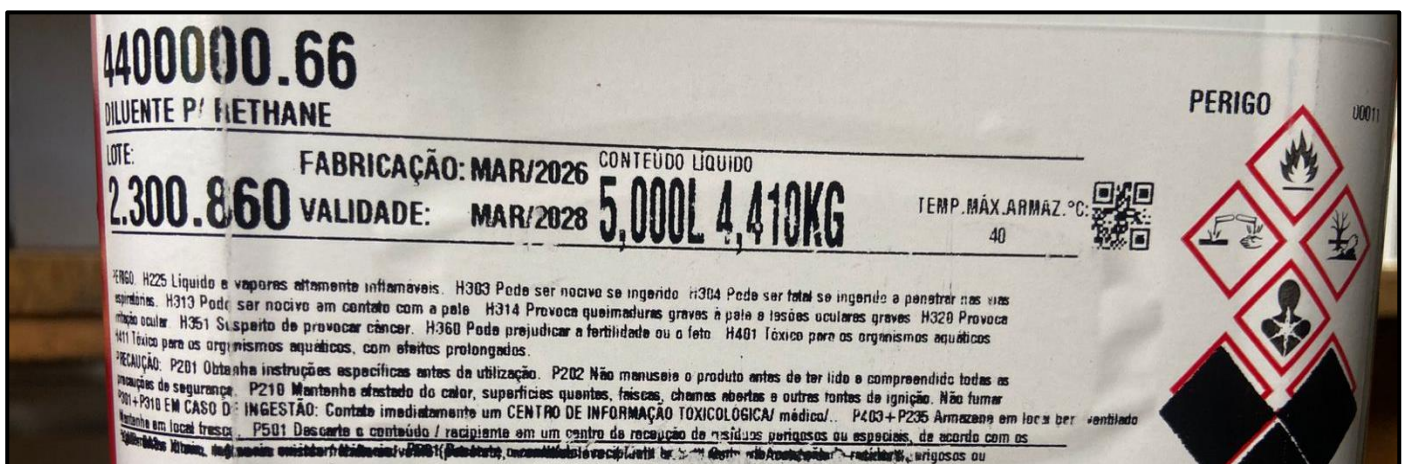
Imagens 01, 02 3 03: Registro fotográfico produtos utilizados.

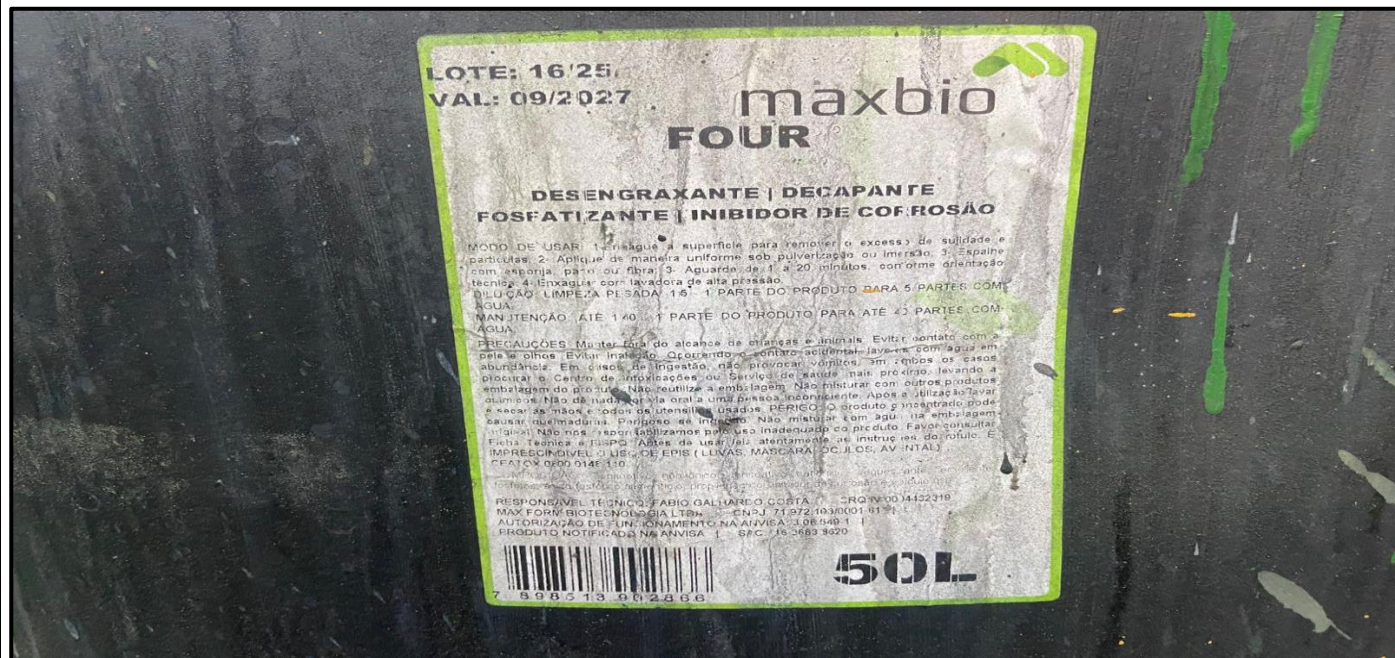
Imagem 04: Registro fotográfico do produto utilizado no preparo de superfície.

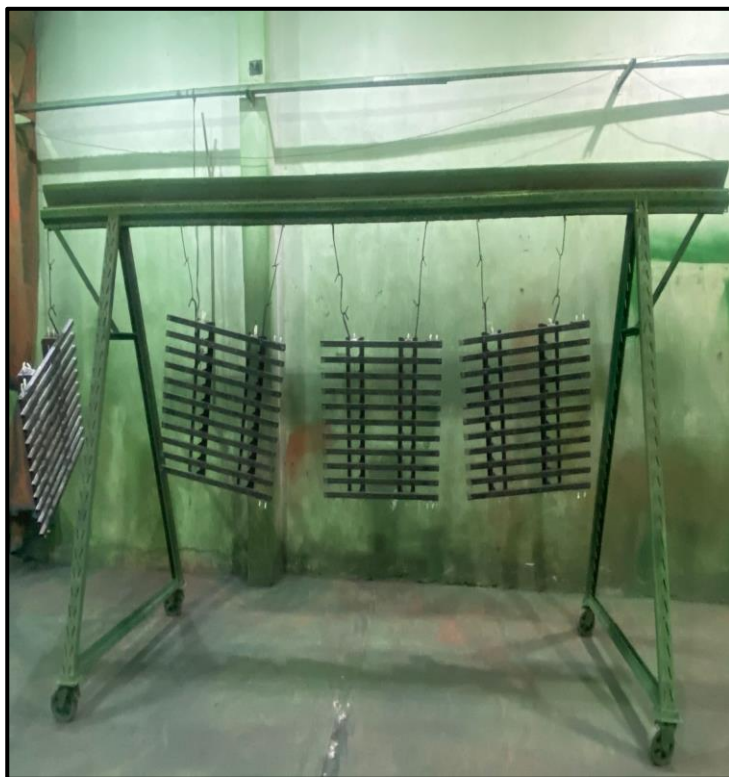
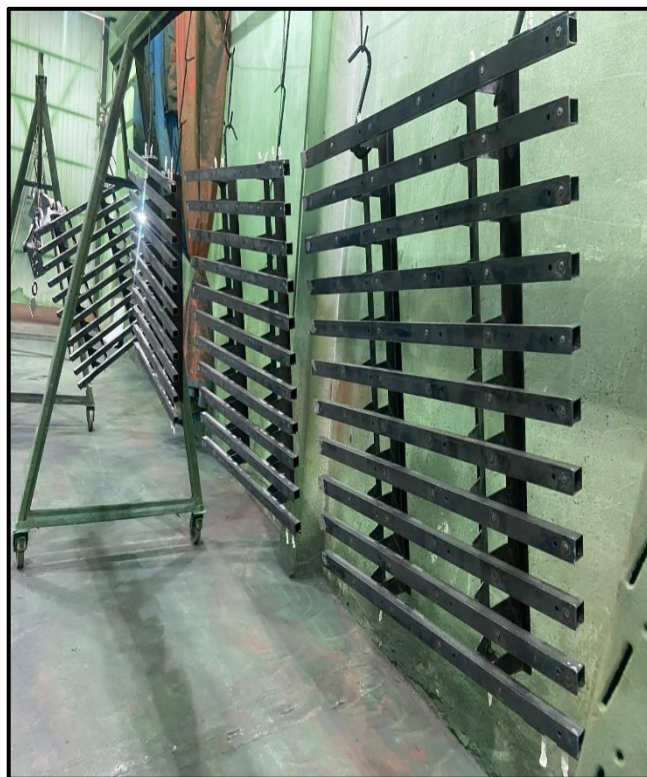
Imagens 05 e 06: Registro fotográfico peças submetidas a pintura.

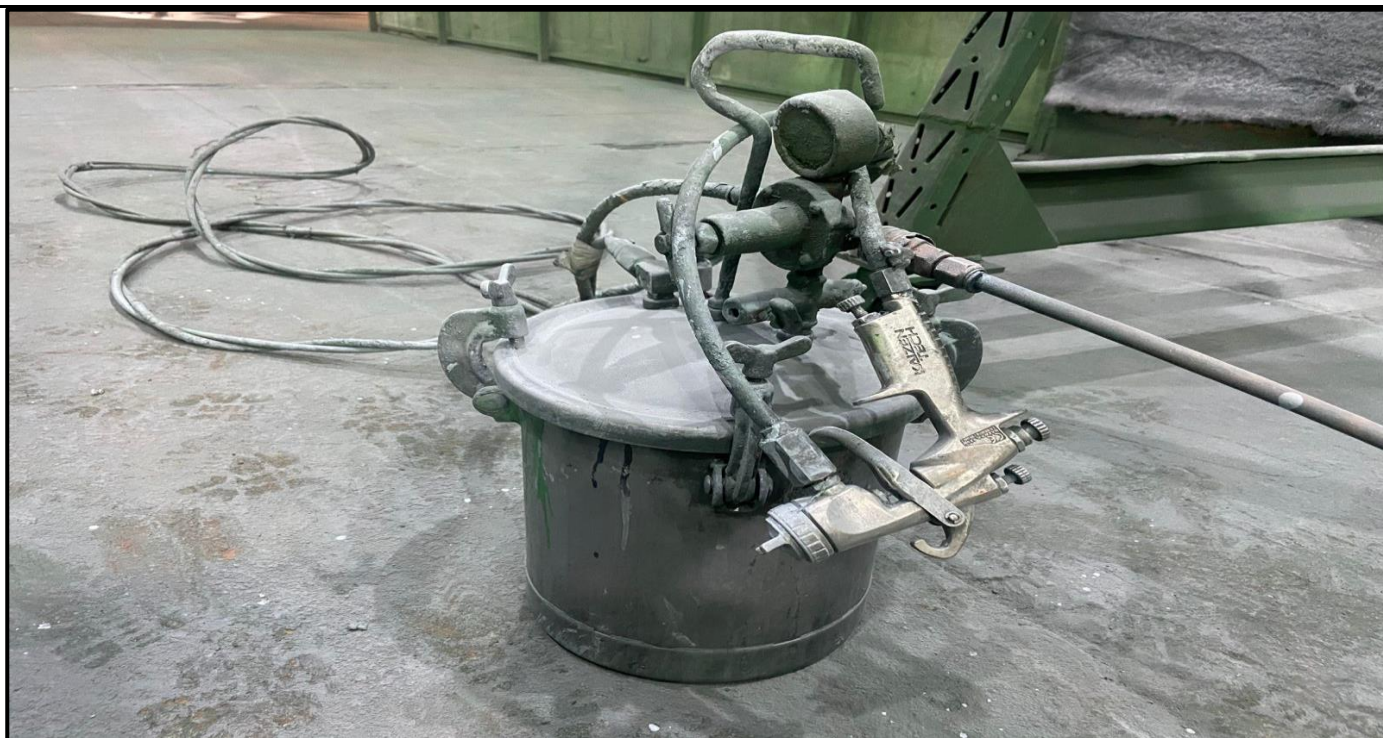
Verificou-se que o método de aplicação por tanque de pressão, associado a parâmetros elevados de pressão, está contribuindo para a geração excessiva de *over spray*.

Imagens 07: Equipamento de pintura (Tanque de Pressão).

**Recomendação:** Avaliar e ajustar os parâmetros de pressão de aplicação, visando reduzir a formação de névoa e otimizar a deposição do produto na superfície.

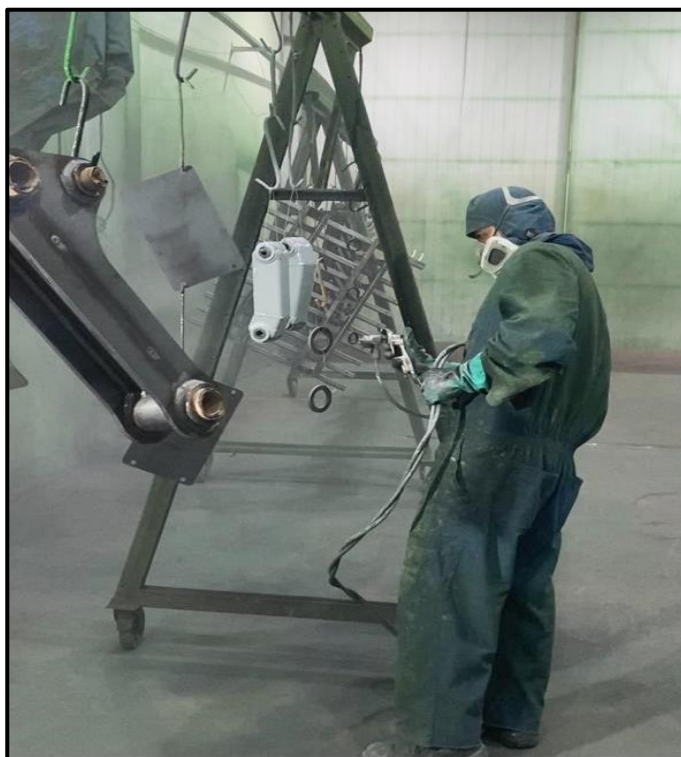
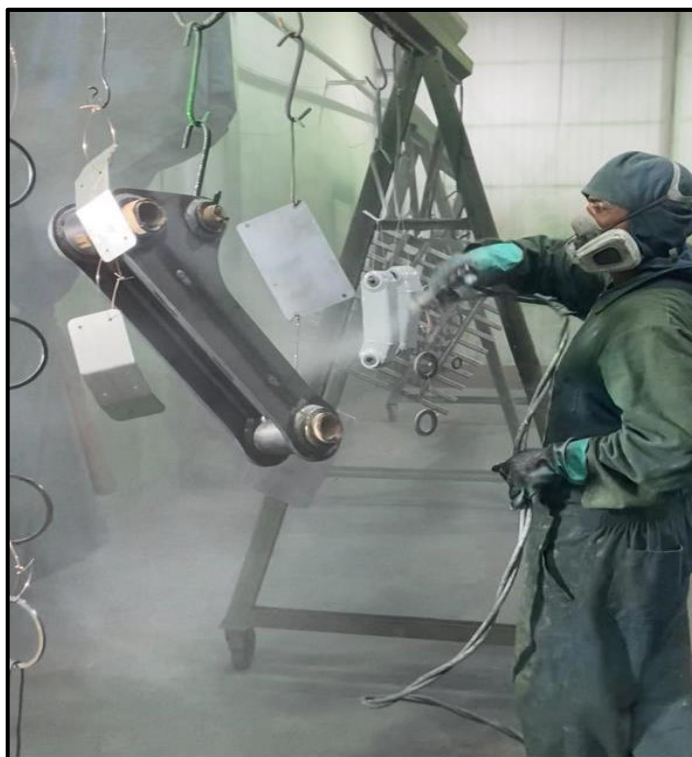
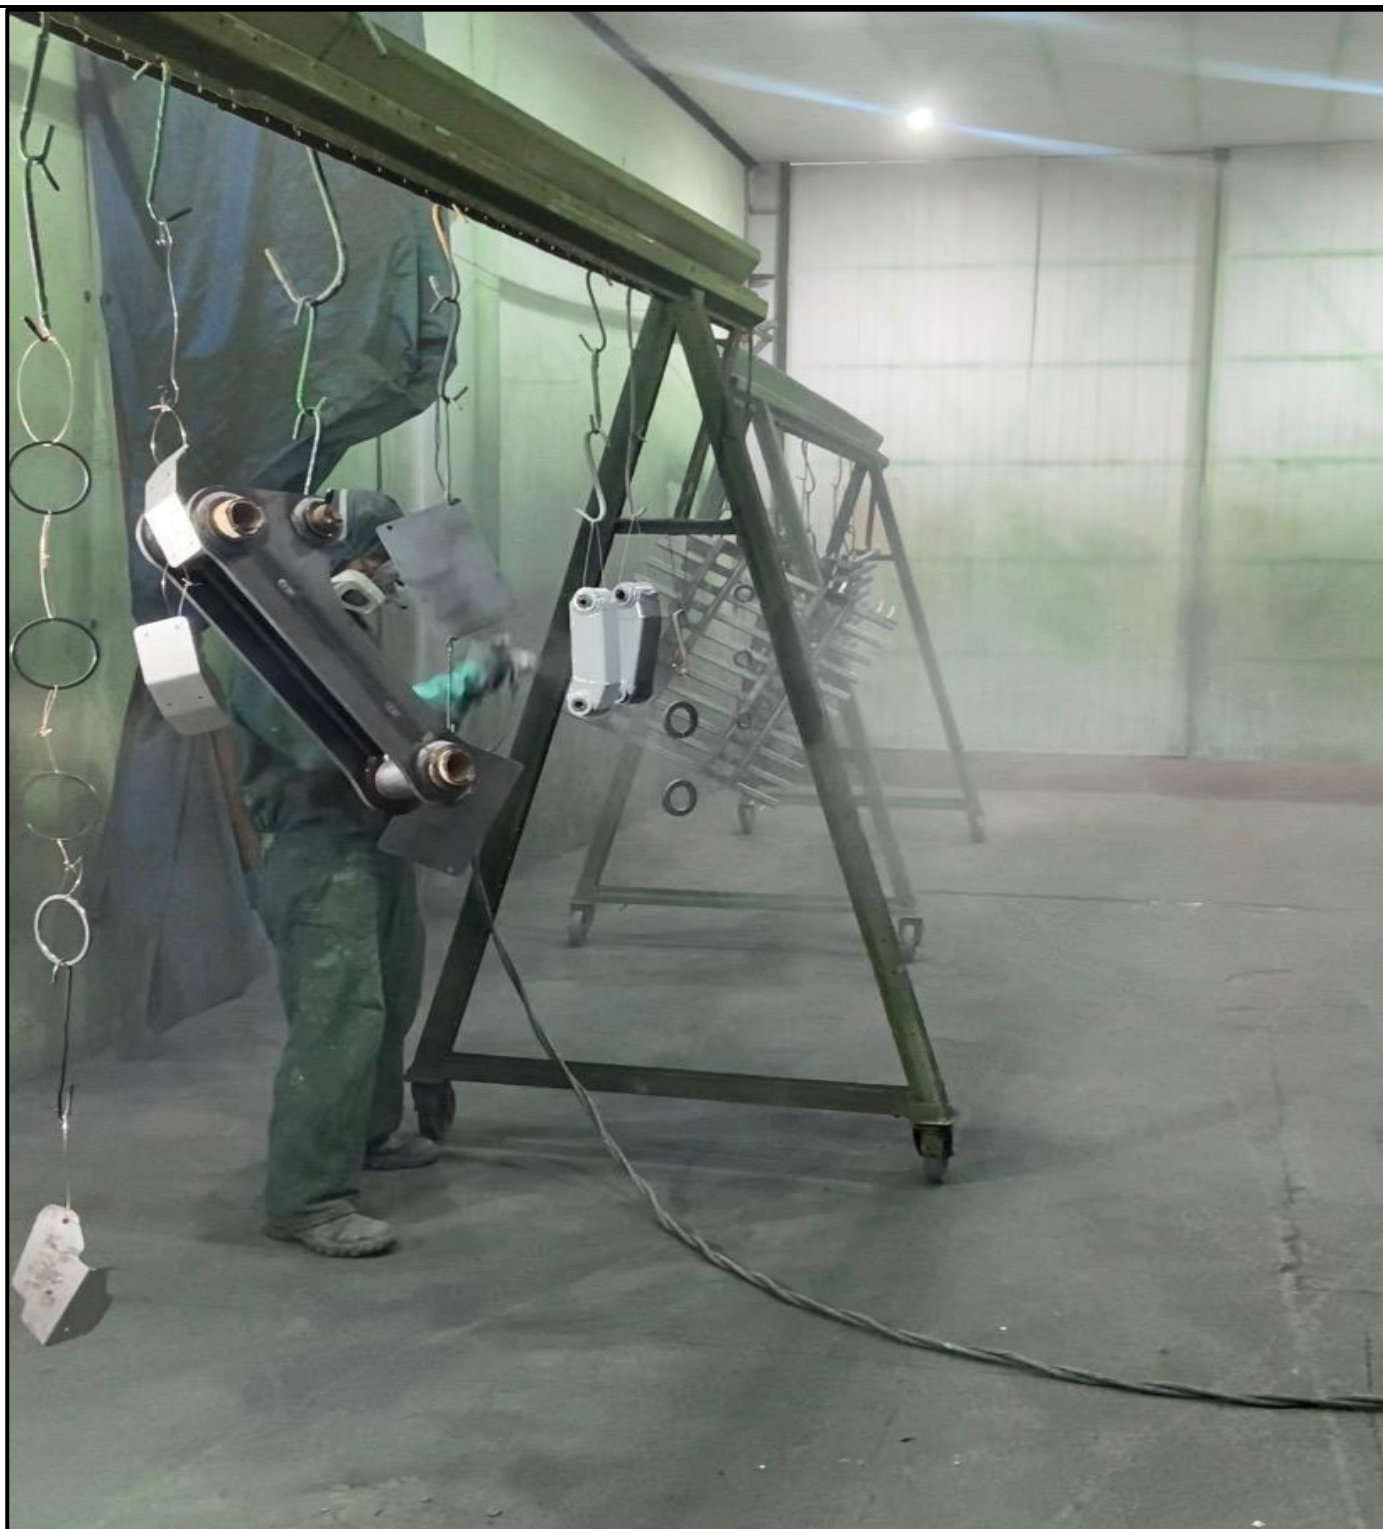
Imagens 08, 09 e 10: Registro fotográfico aplicação RETHANE PAR 542.

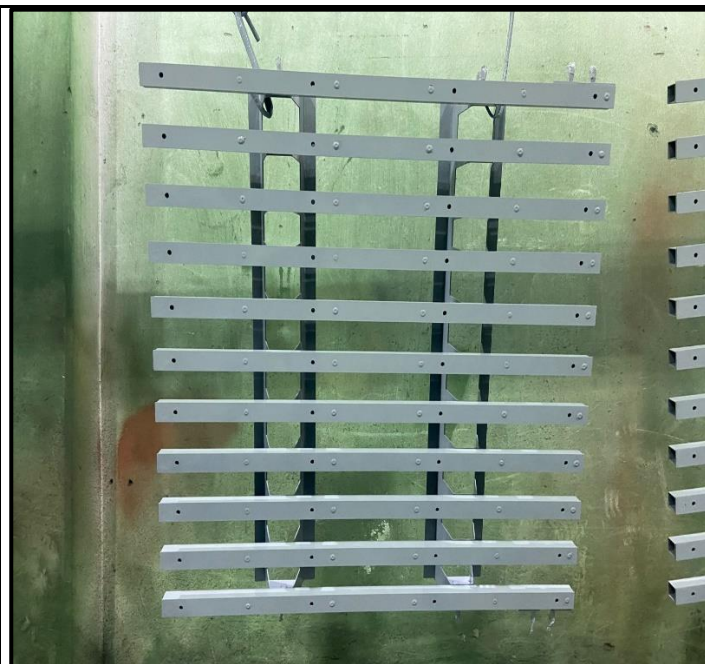
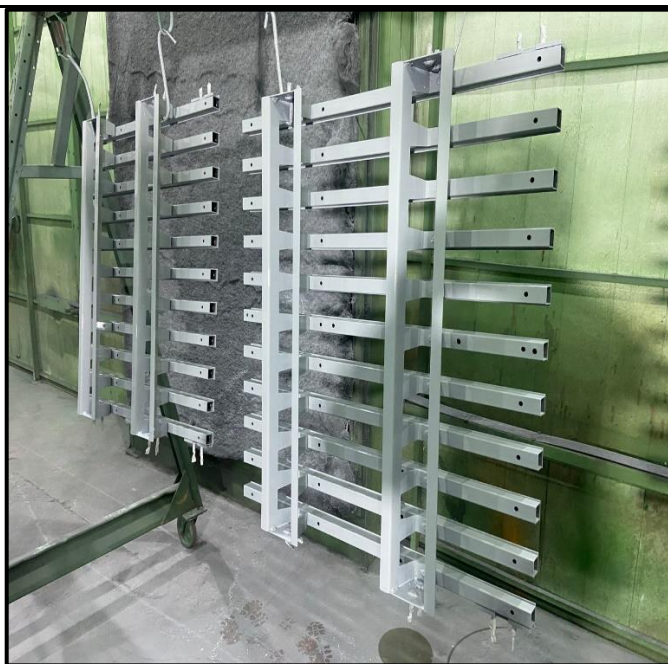
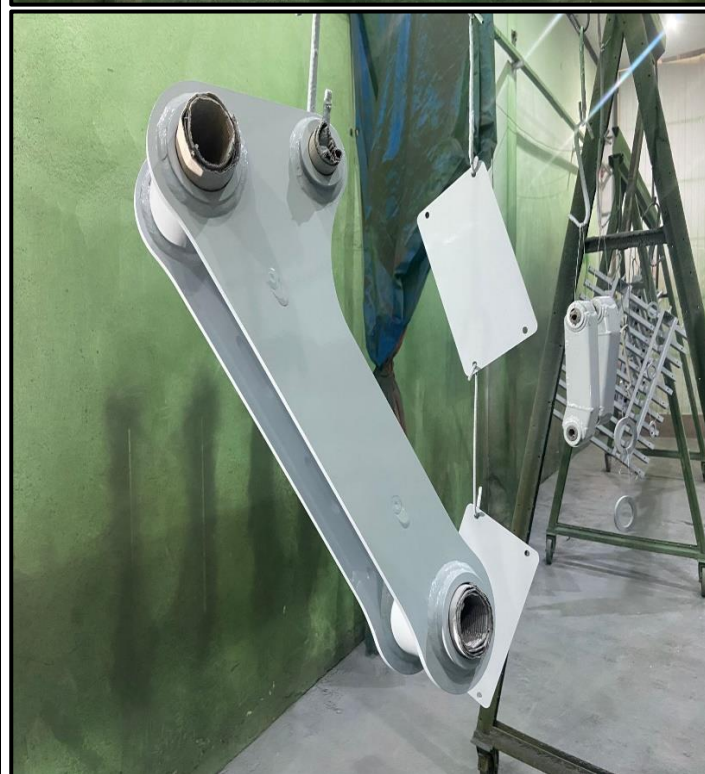
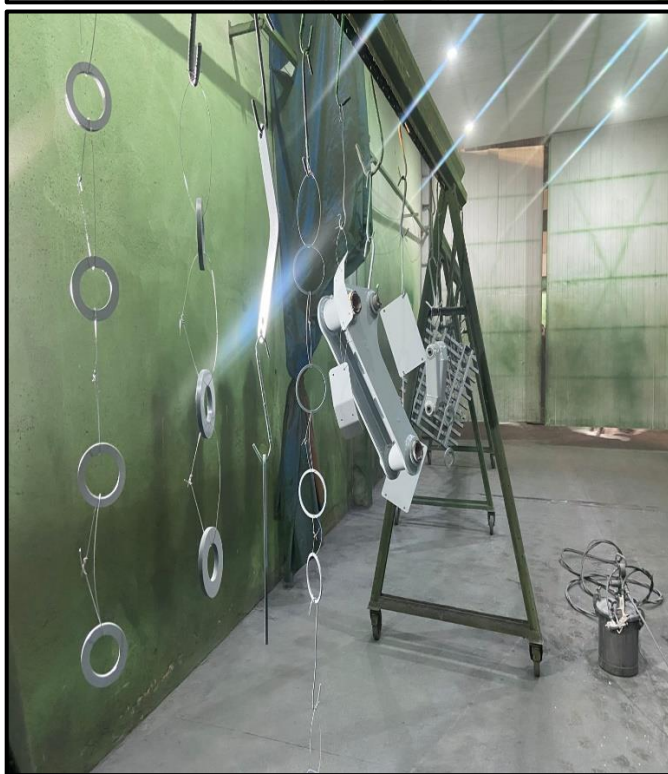
Imagens 11, 12, 13 e 14: Registro fotográfico peças pintadas.
