# RELATÓRIO DE ASSISTÊNCIA TÉCNICA

| Relatório nº: ECJ-0027/26 | Data abertura: 28/04/2026 |

| Obra: DRYTEC | Tipo de obra: <input type="checkbox"/> Manutenção <input checked="" type="checkbox"/> Nova |

Realizar acompanhamento técnico junto à equipe de pintura da STEC, com o objetivo de avaliar e otimizar o método de aplicação, visando garantir o atingimento da espessura de camada especificada pelo cliente final.

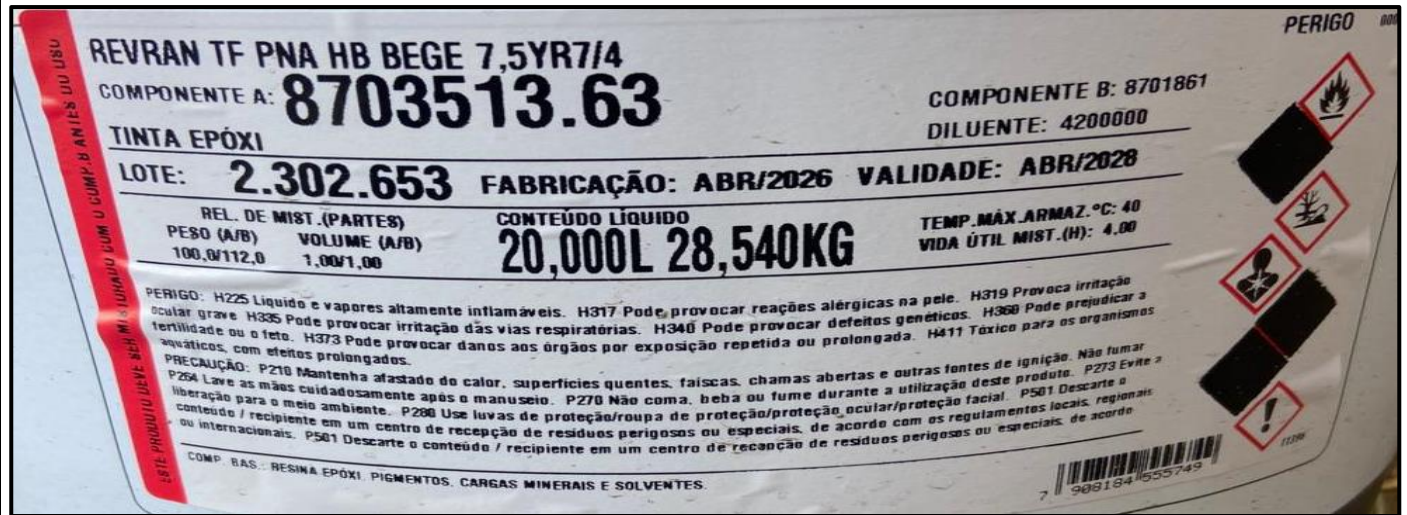
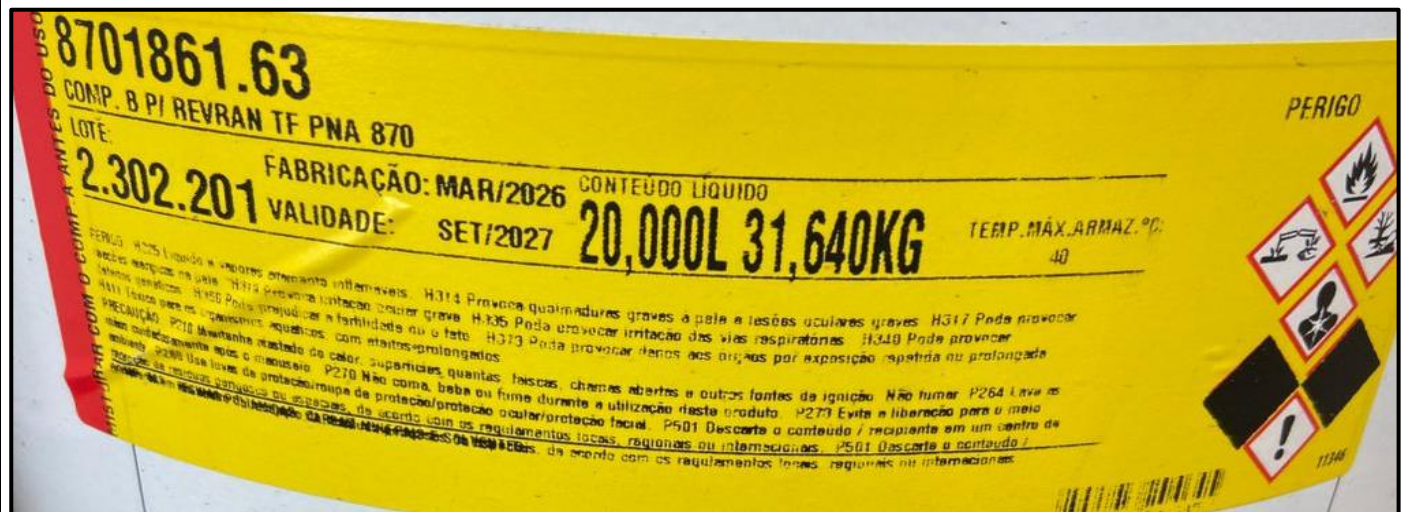
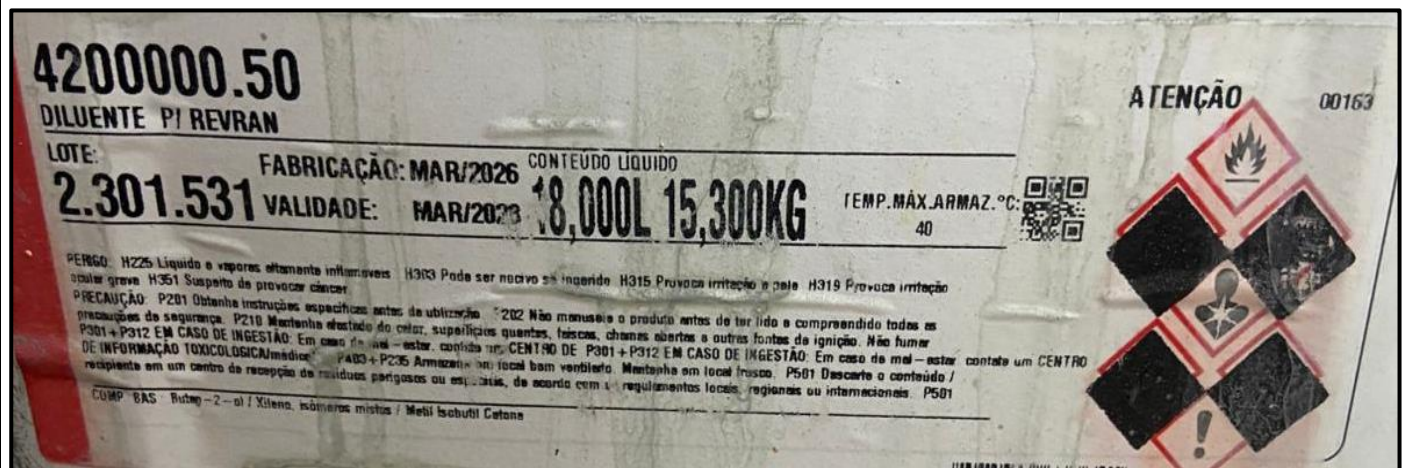
Imagens 01, 02 e 03: Registro fotográfico produto utilizado.

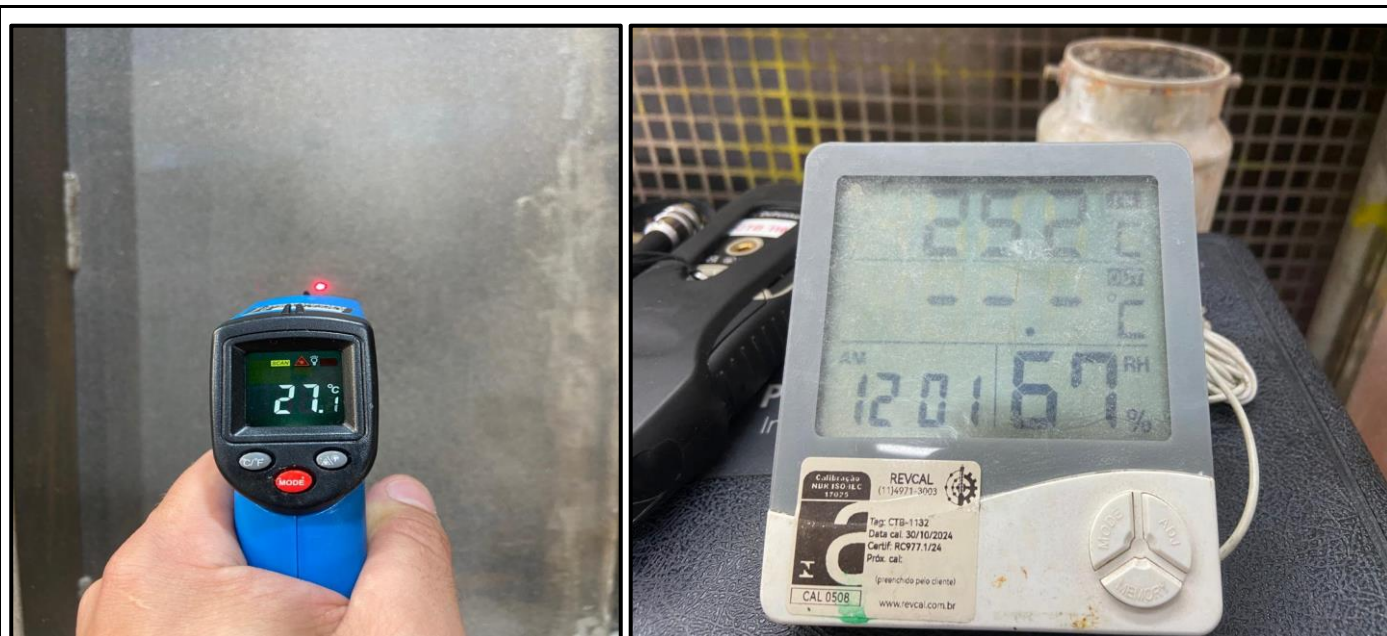
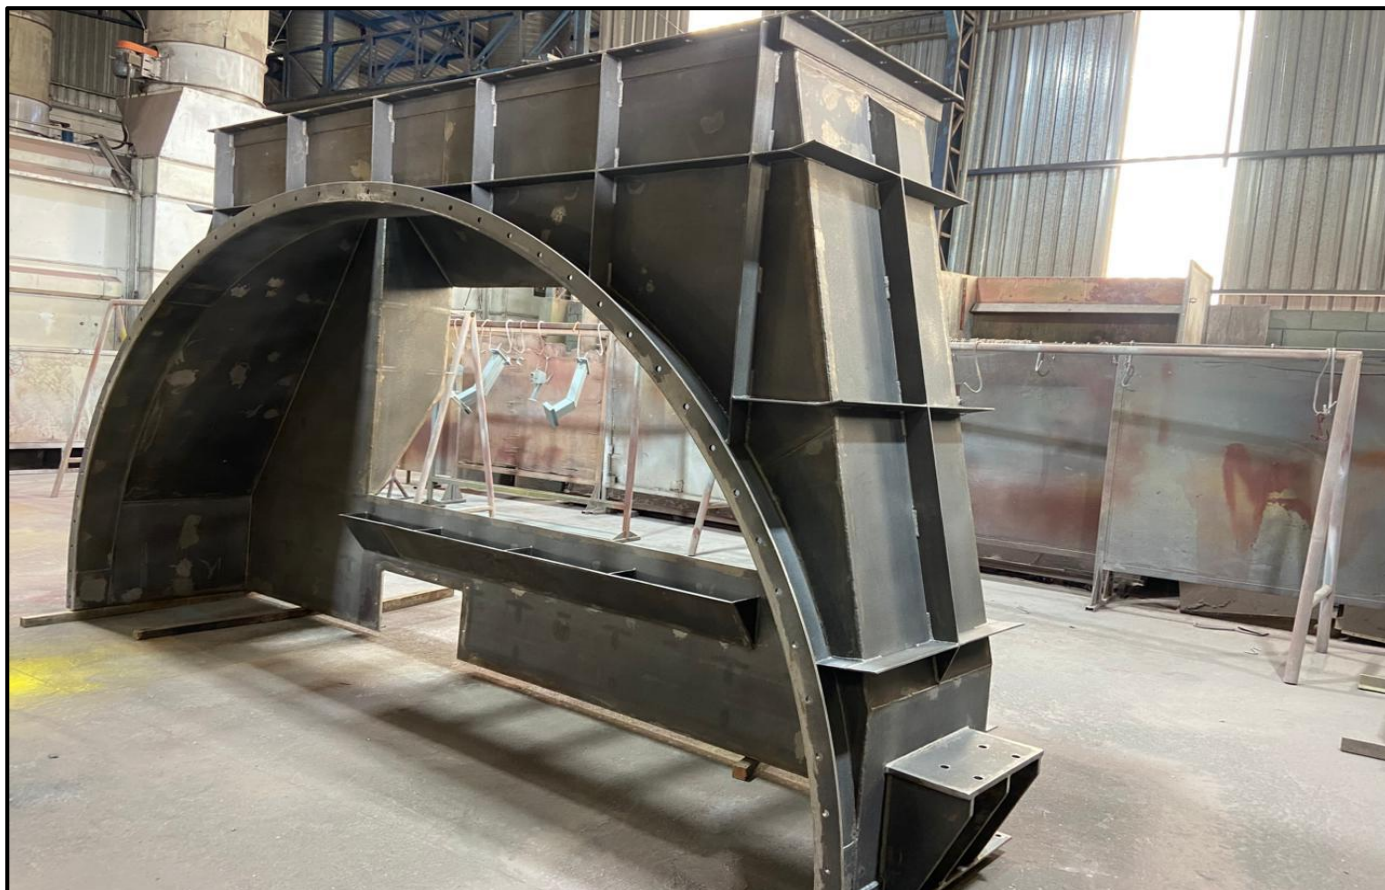
Imagens 04 e 05: Registro fotográfico temperatura substrato, ar e umidade relativa do ar (ponto de orvalho 18°C).

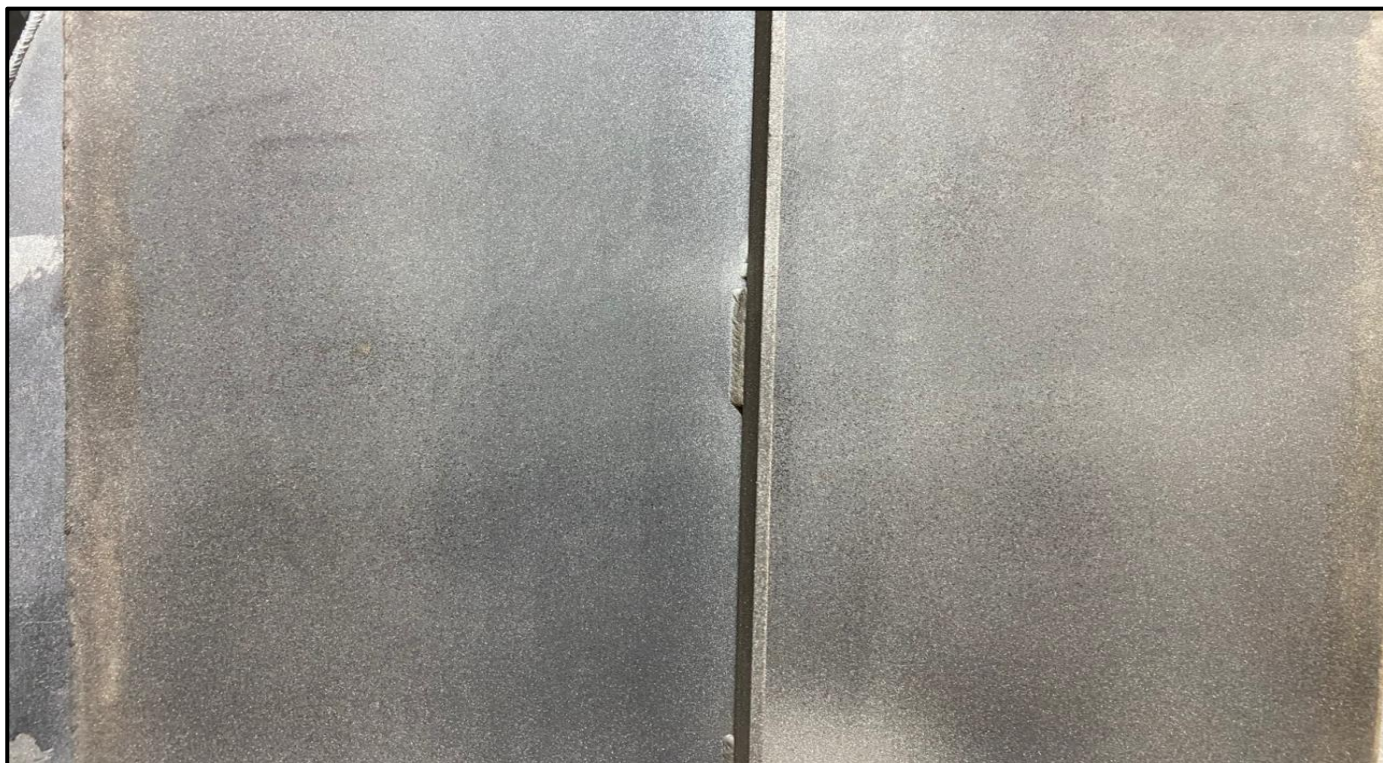
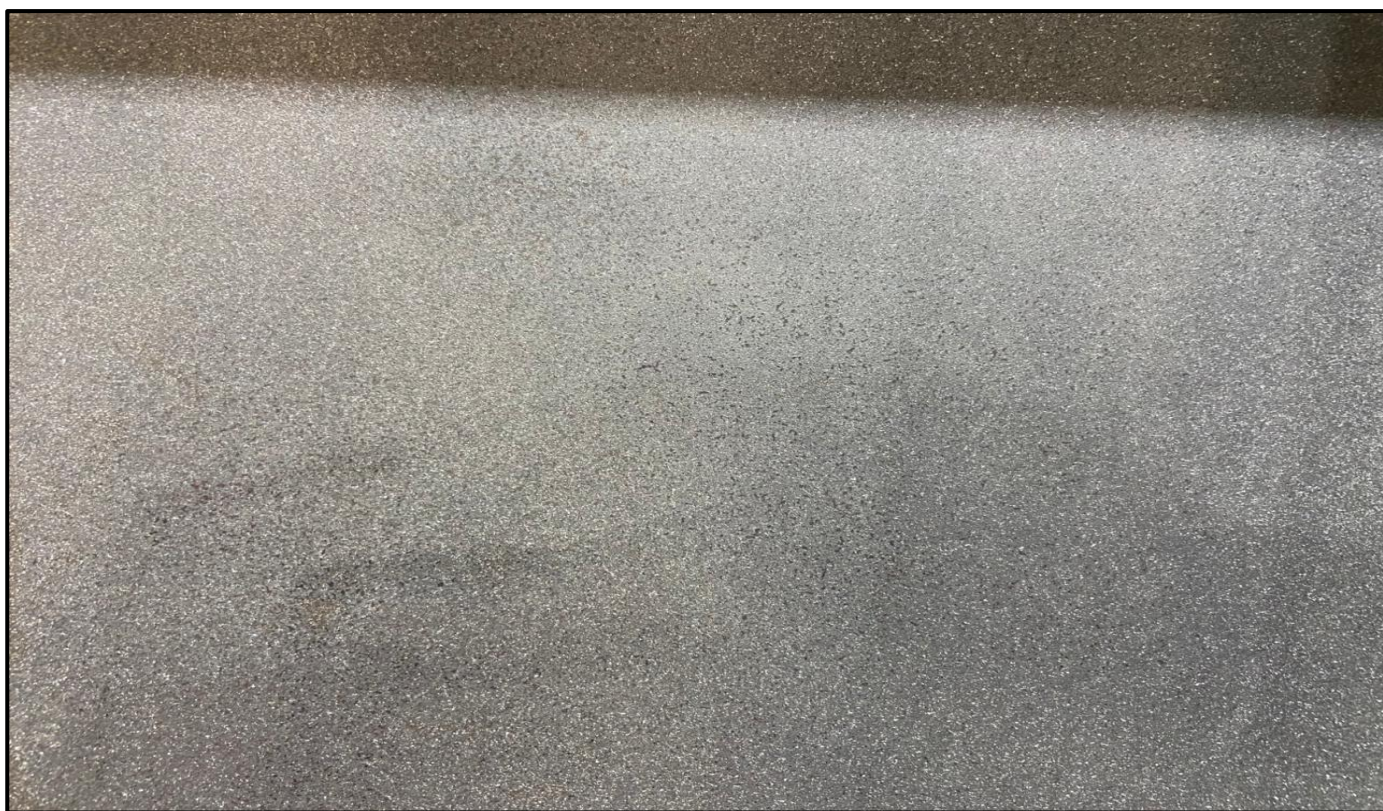
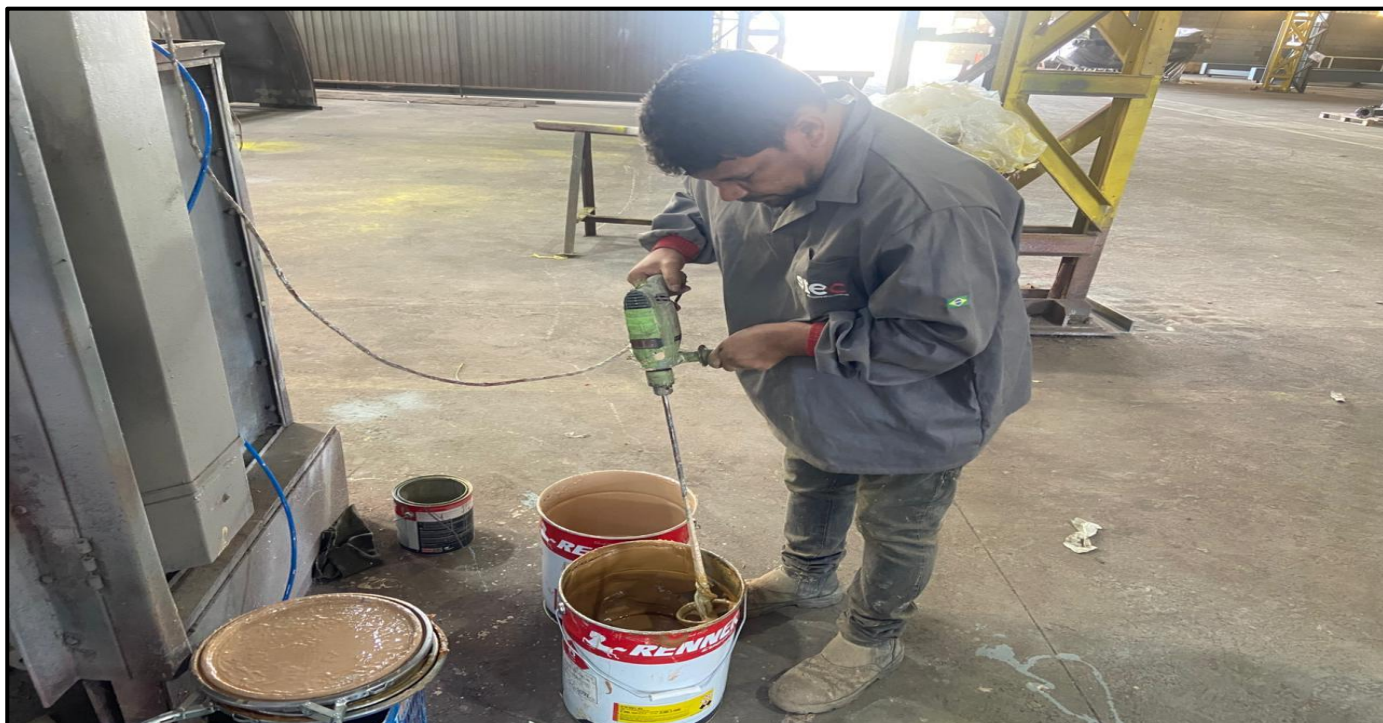
Imagens 06, 07 e 08: Registro fotográfico preparo de superfície (jateamento abrasivo SA2).

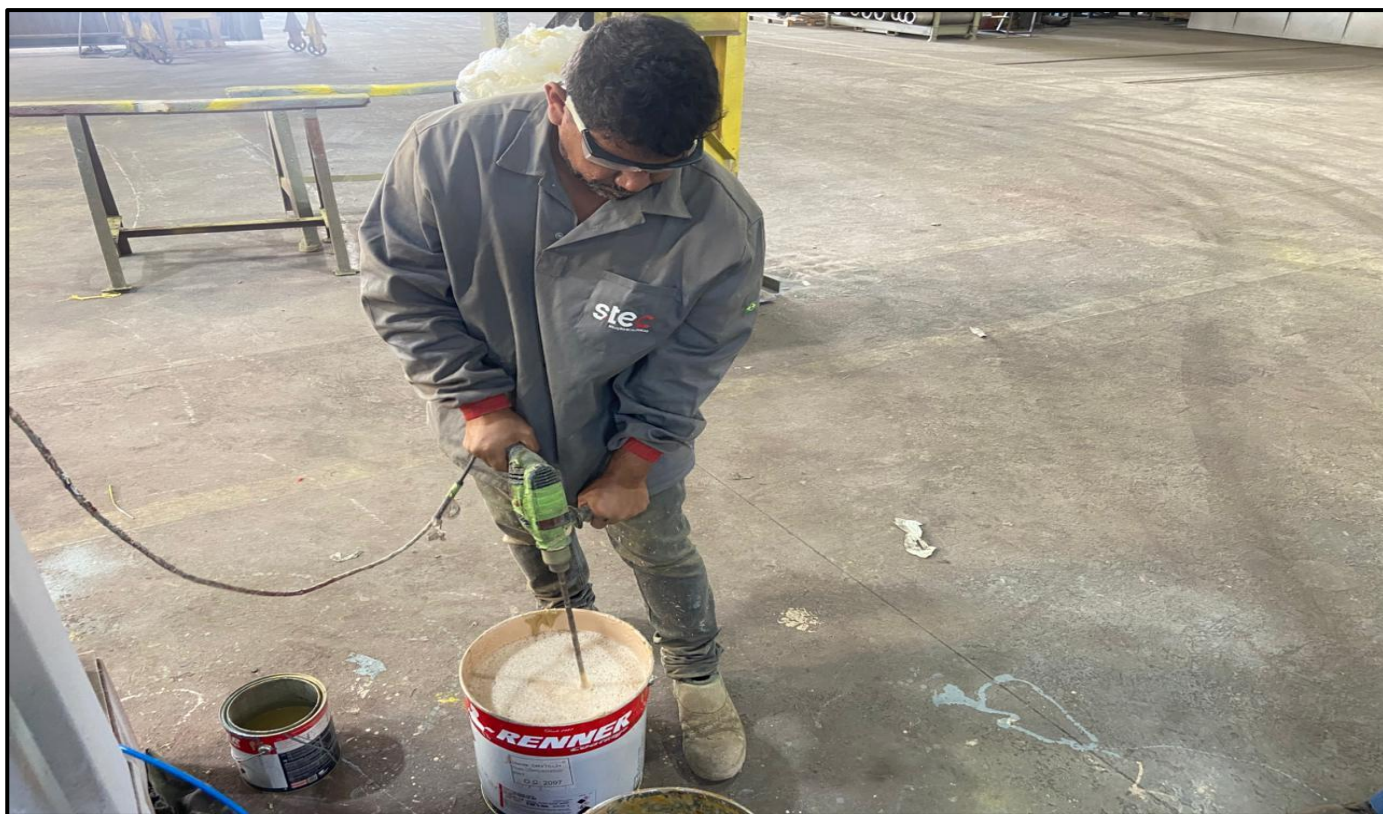
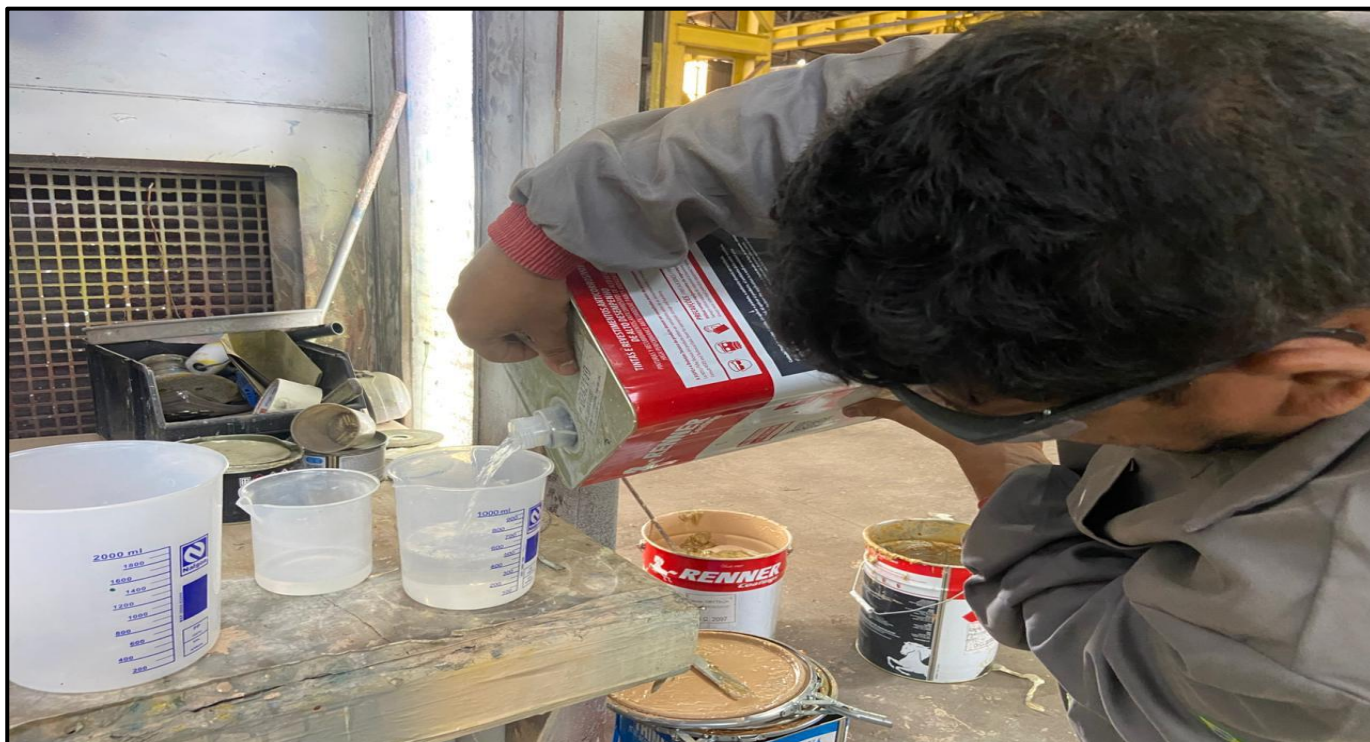
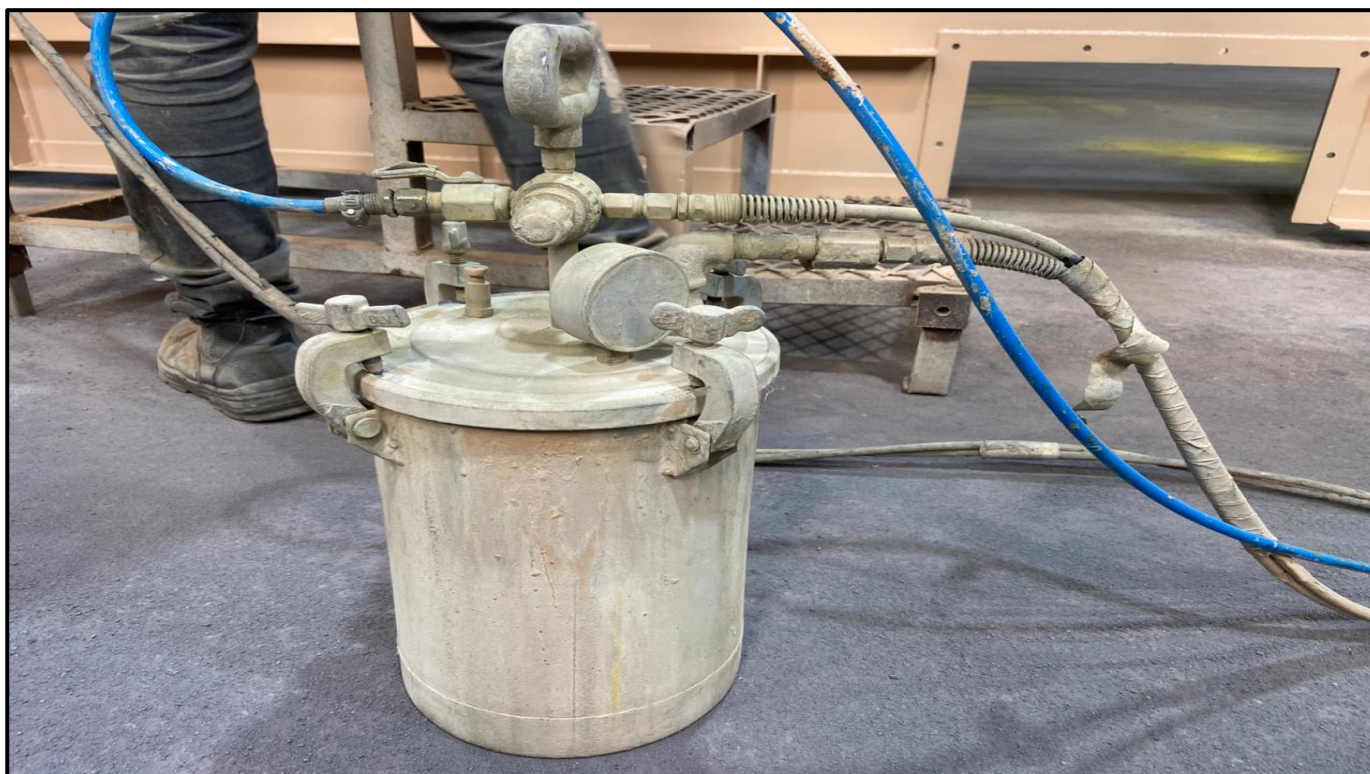
Imagens 09, 10 e 11: Registro fotográfico preparação do produto.

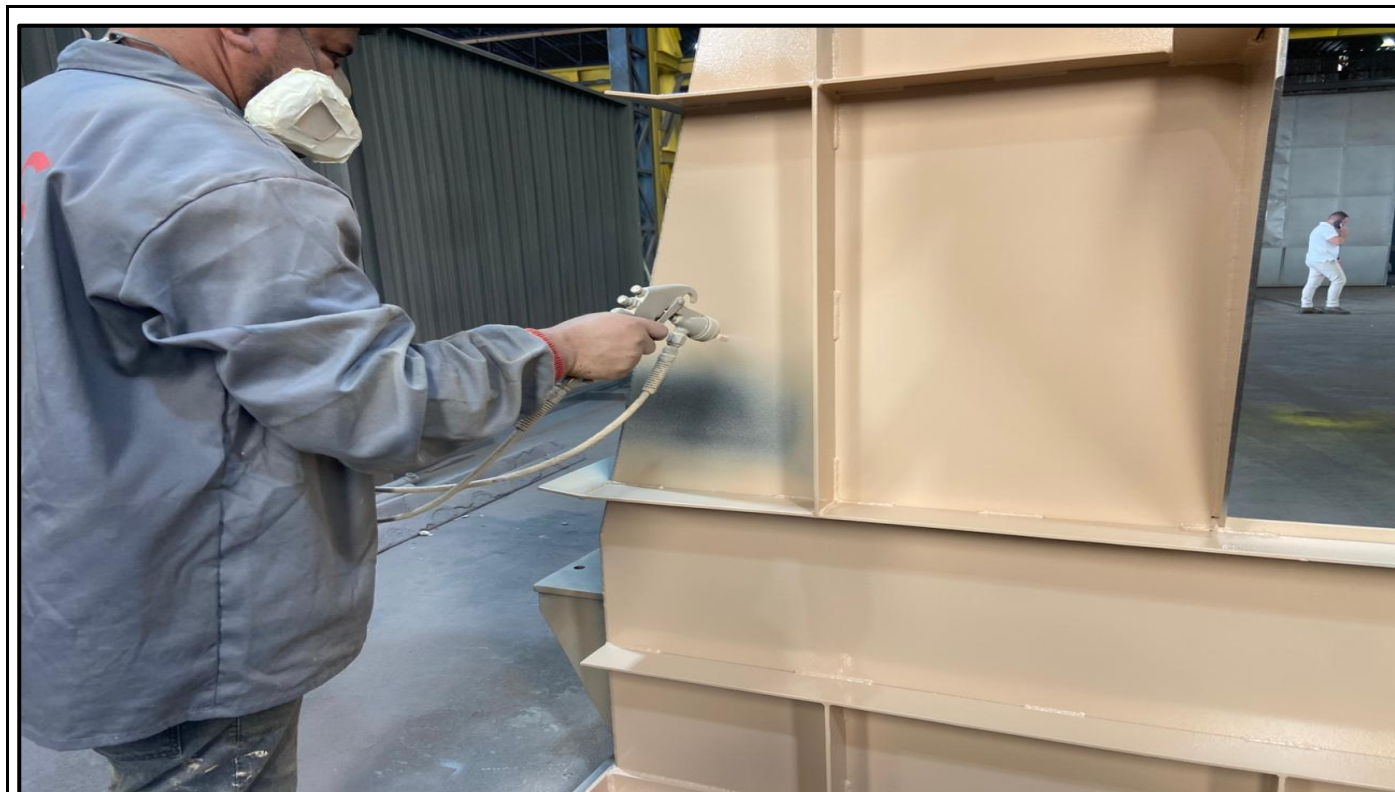
Imagem 12: Registro fotográfico equipamento utilizado para aplicação (Tanque de pressão).

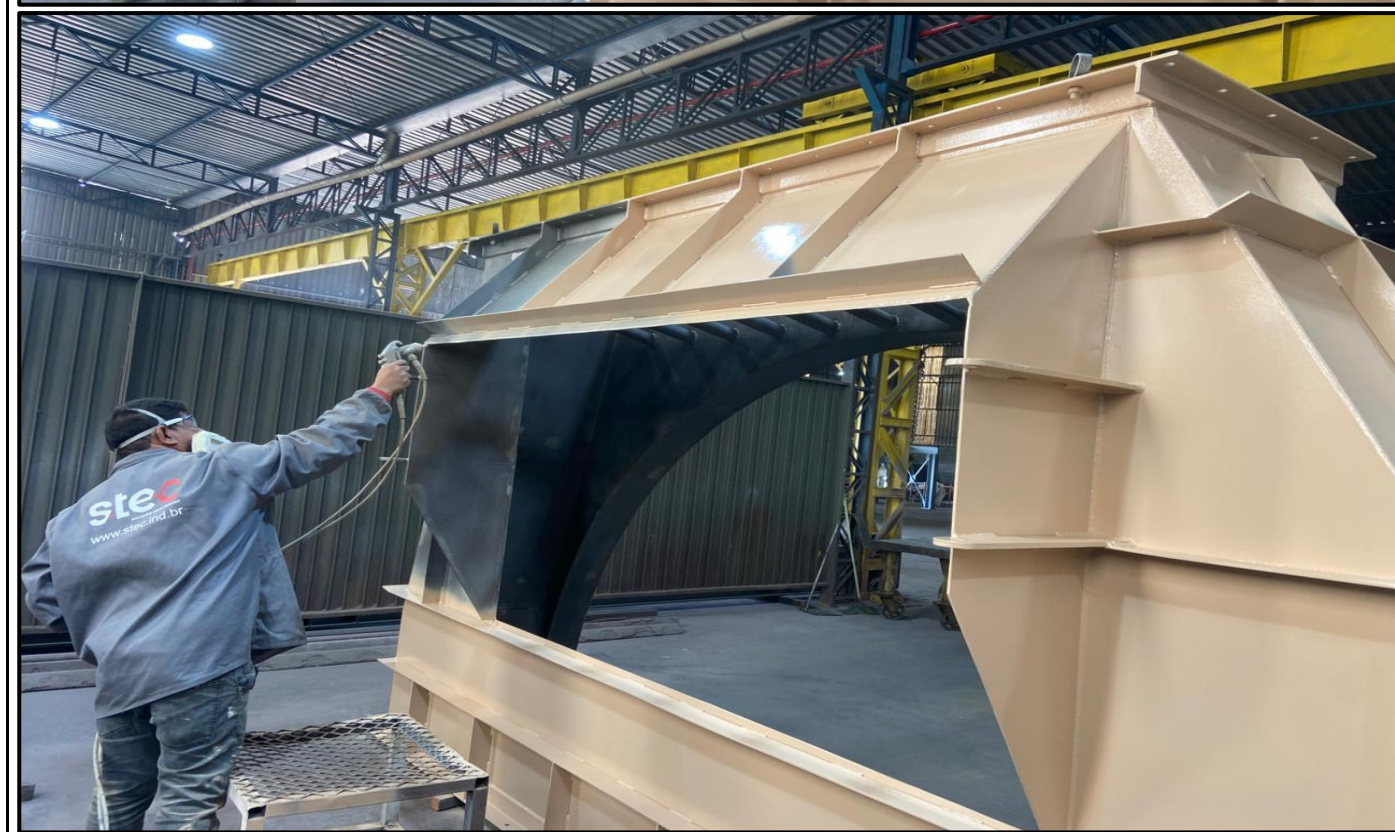
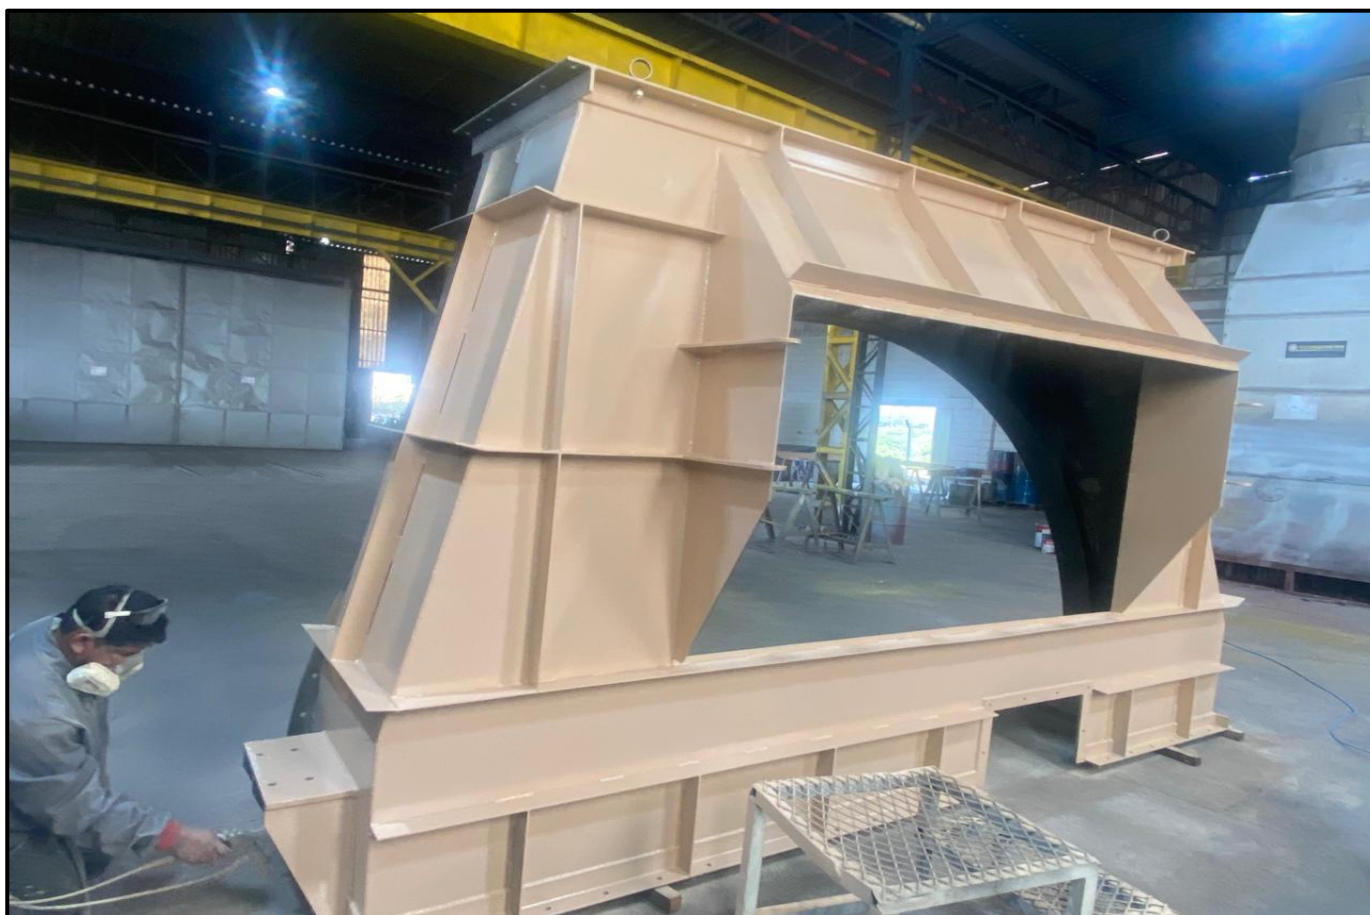
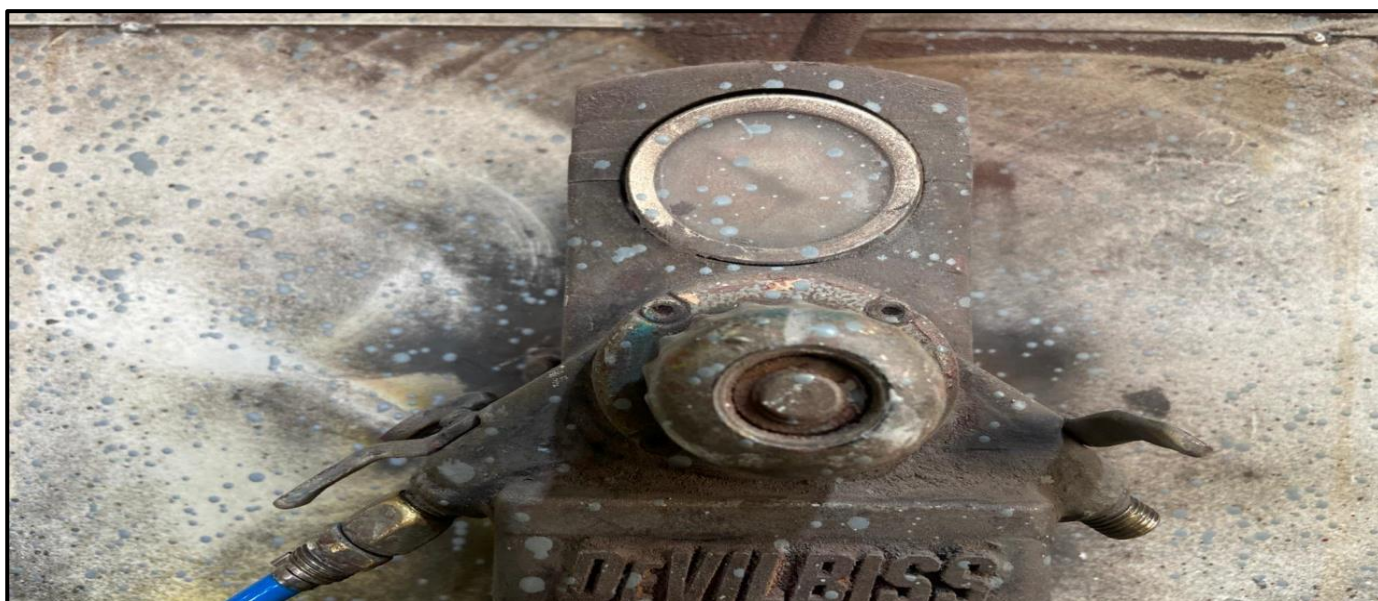
Imagens 13,14 e 15: Registro fotográfico processo de aplicação do revestimento.

Foi identificado que, durante a execução simultânea do jateamento abrasivo e da pintura, ocorre queda no fornecimento de ar para a pistola de aplicação. Essa condição compromete a padronização da espessura do revestimento e dificulta a aplicação.

Imagem 16: Registro fotográfico perca de pressão do ar no processo de pintura em conjunto com jateamento.

Para otimização do processo de aplicação e atingimento da espessura especificada, é fundamental a atuação conjunta nos pontos identificados. A adequação do sistema de ar comprimido deve ser tratada como prioridade, uma vez que a instabilidade no fornecimento de ar compromete diretamente o desempenho da pistola de pintura.

Ressalta-se que a substituição dos bicos, isoladamente, não garantirá ganho de desempenho caso o sistema de ar não esteja devidamente ajustado. A pressão e vazão inadequadas impactam na atomização do produto, podendo resultar em aplicação irregular, variação de espessura, escorrimentos e retrabalhos.

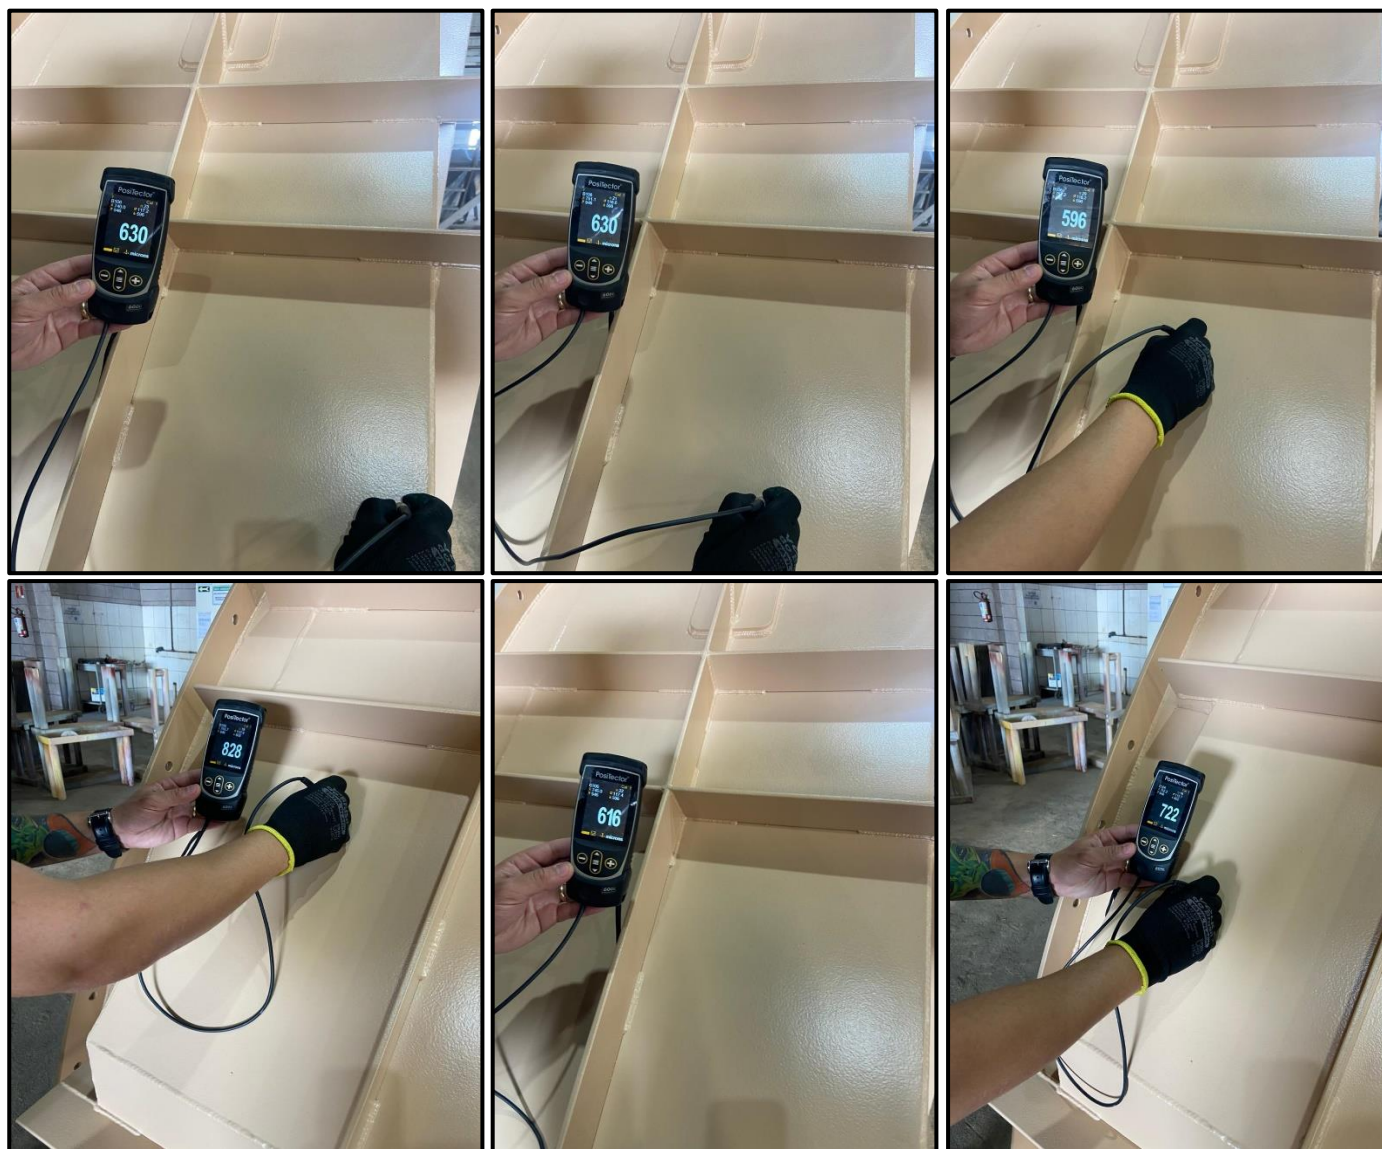
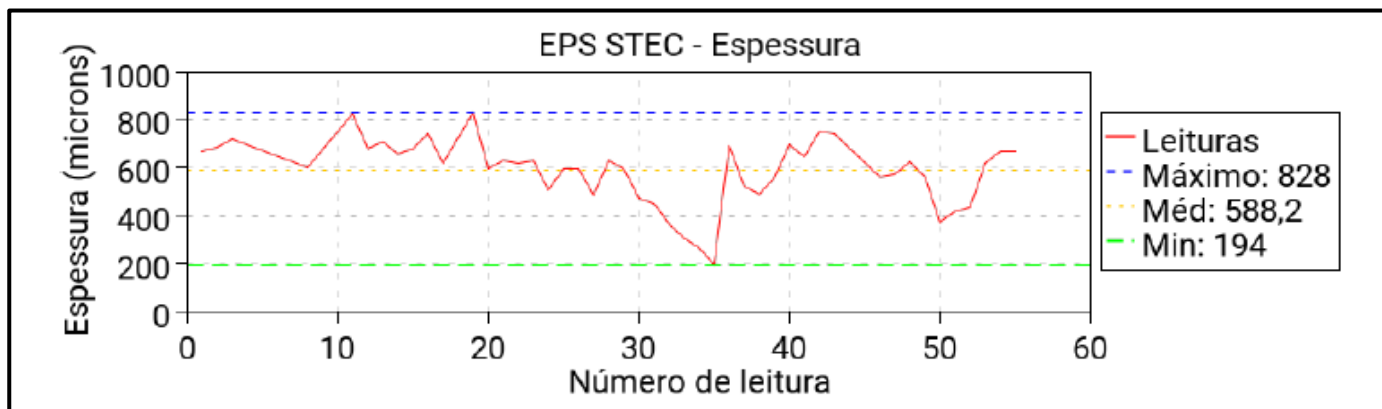
Imagens 17,18 19, 20, 21,22 e 23: Registro fotográfico inspeção da espessura da película seca (média 588µm).
