**RELATÓRIO DE ASSISTÊNCIA TÉCNICA**

| Relatório nº: ECJ 0028/26 | Data abertura: 05/05/2026 |

| Cliente: GIL CADEIRAS | Aplicadora: O mesmo |

| Superfície | | |
|---|---|---|
| Produto / Descrição: PTA.015 | | |

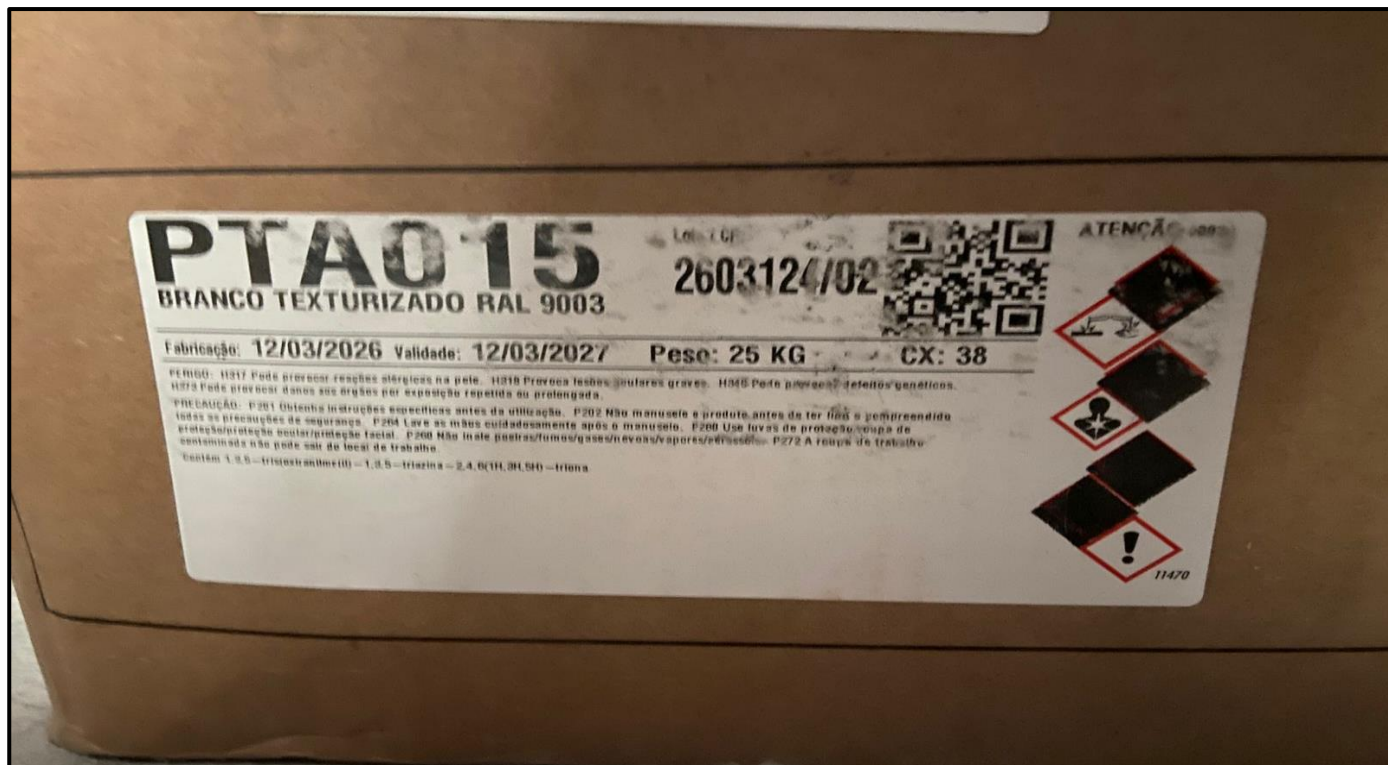
Imagem 01: Registro fotográfico produto utilizado.

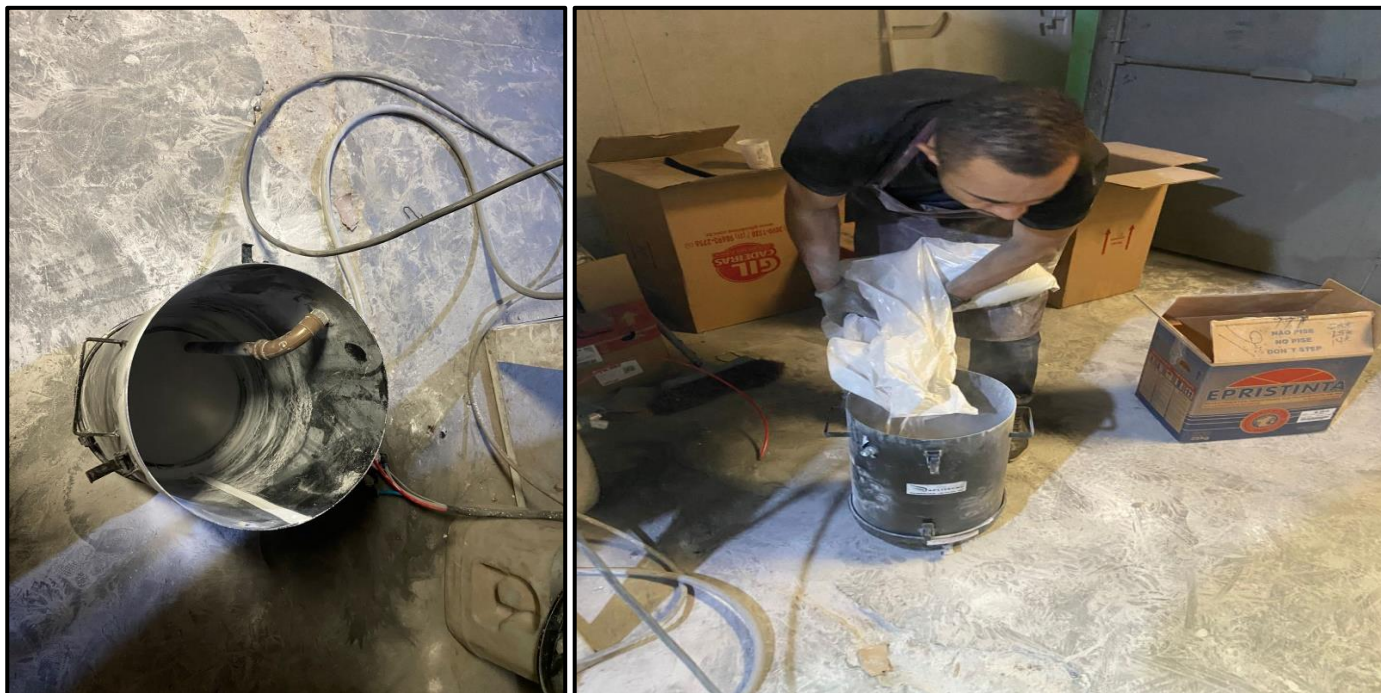
Imagens 02 e 03: Registro fotográfico fluidizador limpo e abastecimento com produto referido.

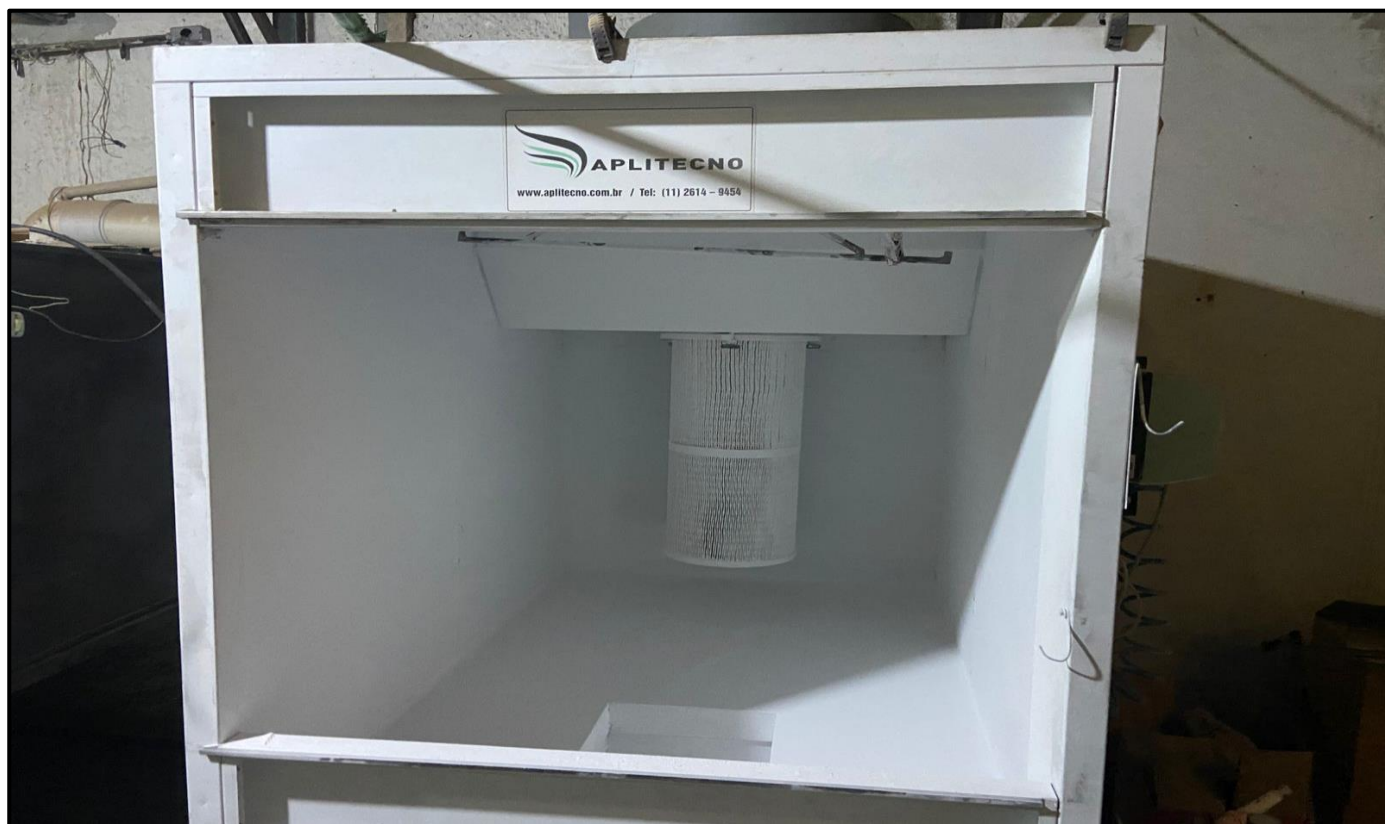
Imagem 04: Registro fotográfico cabine de pintura apenas para cor branca.

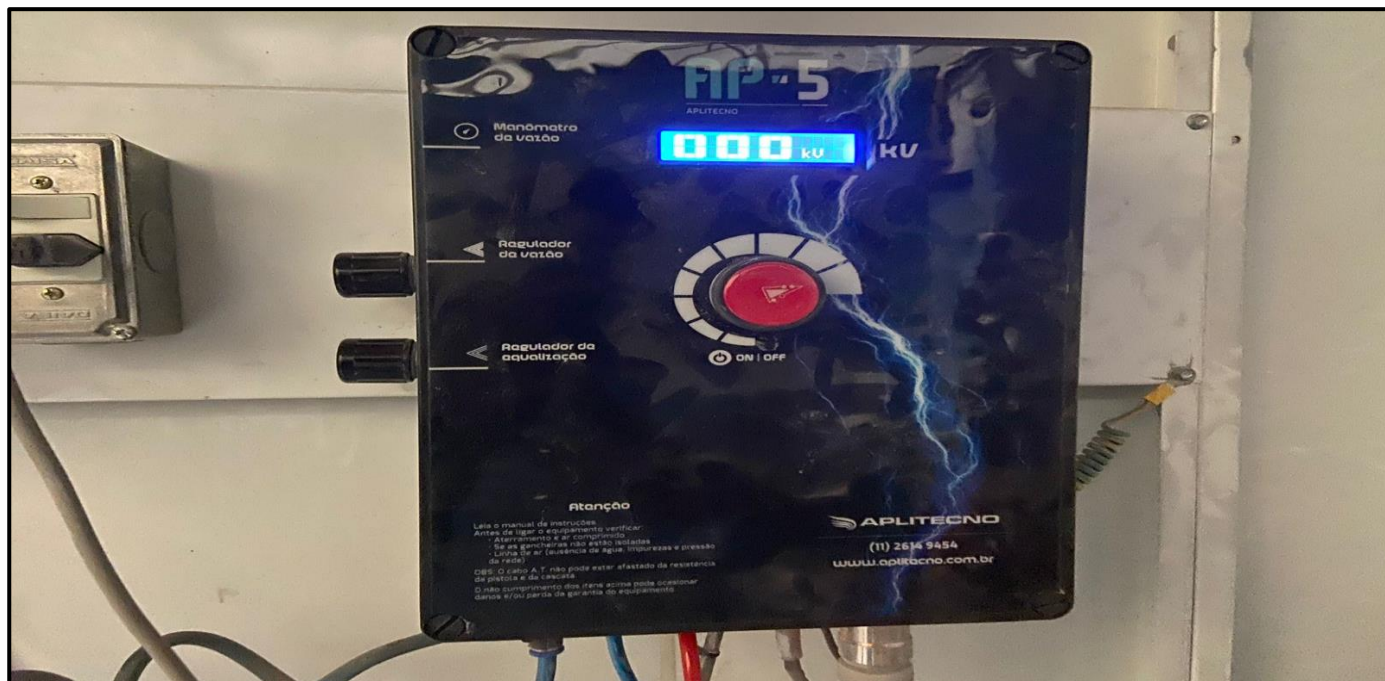
Imagem 05: Registro fotográfico equipamento de pintura utilizado.

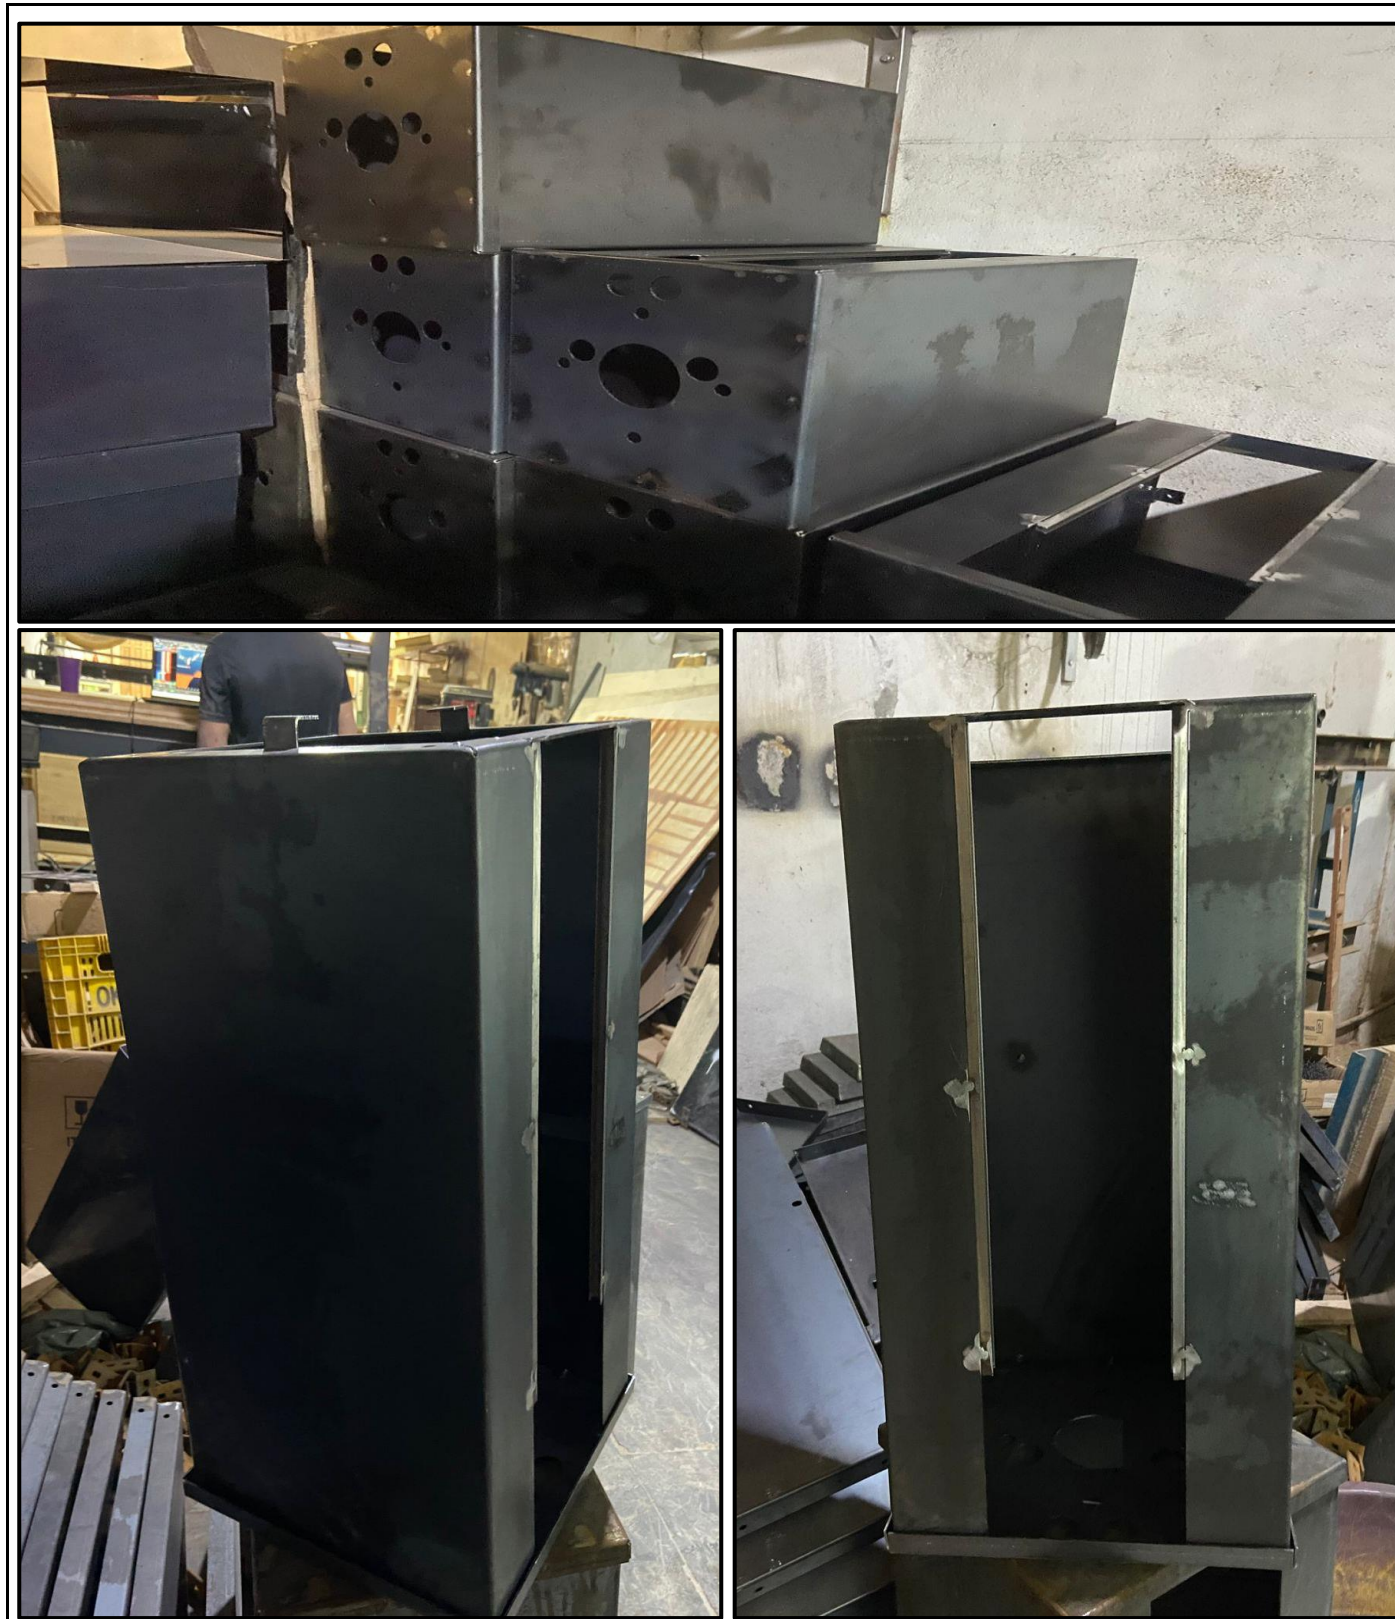
Imagens 06, 07 e 08: Registro fotográfico substrato submetido a pintura.

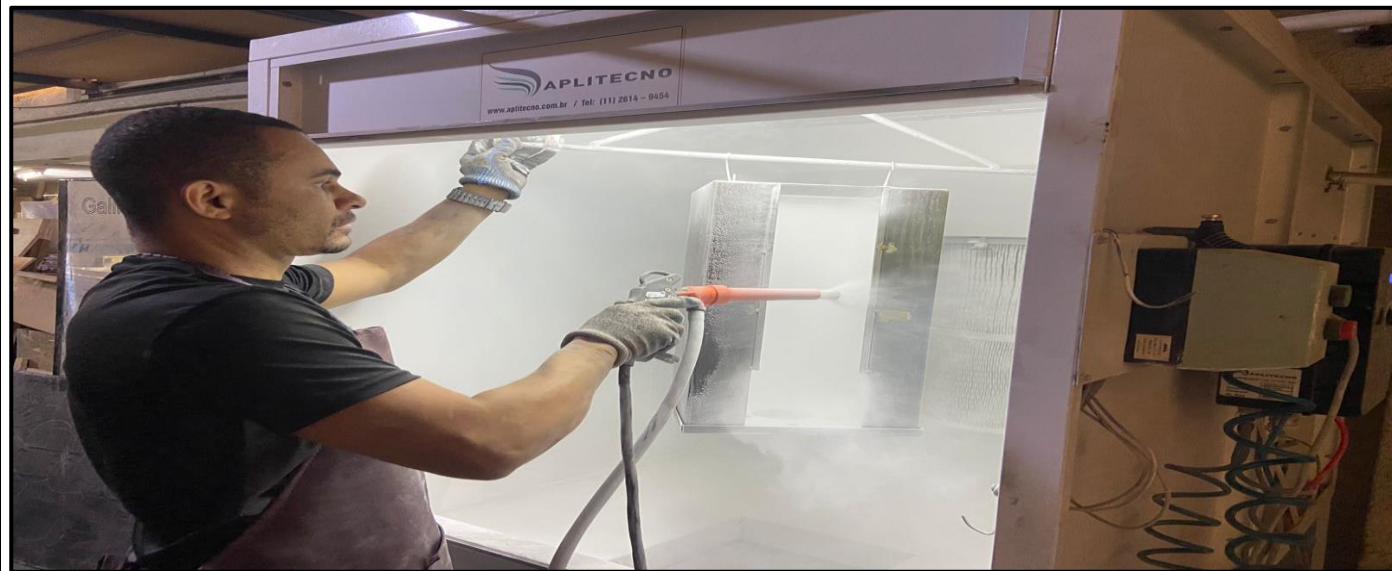
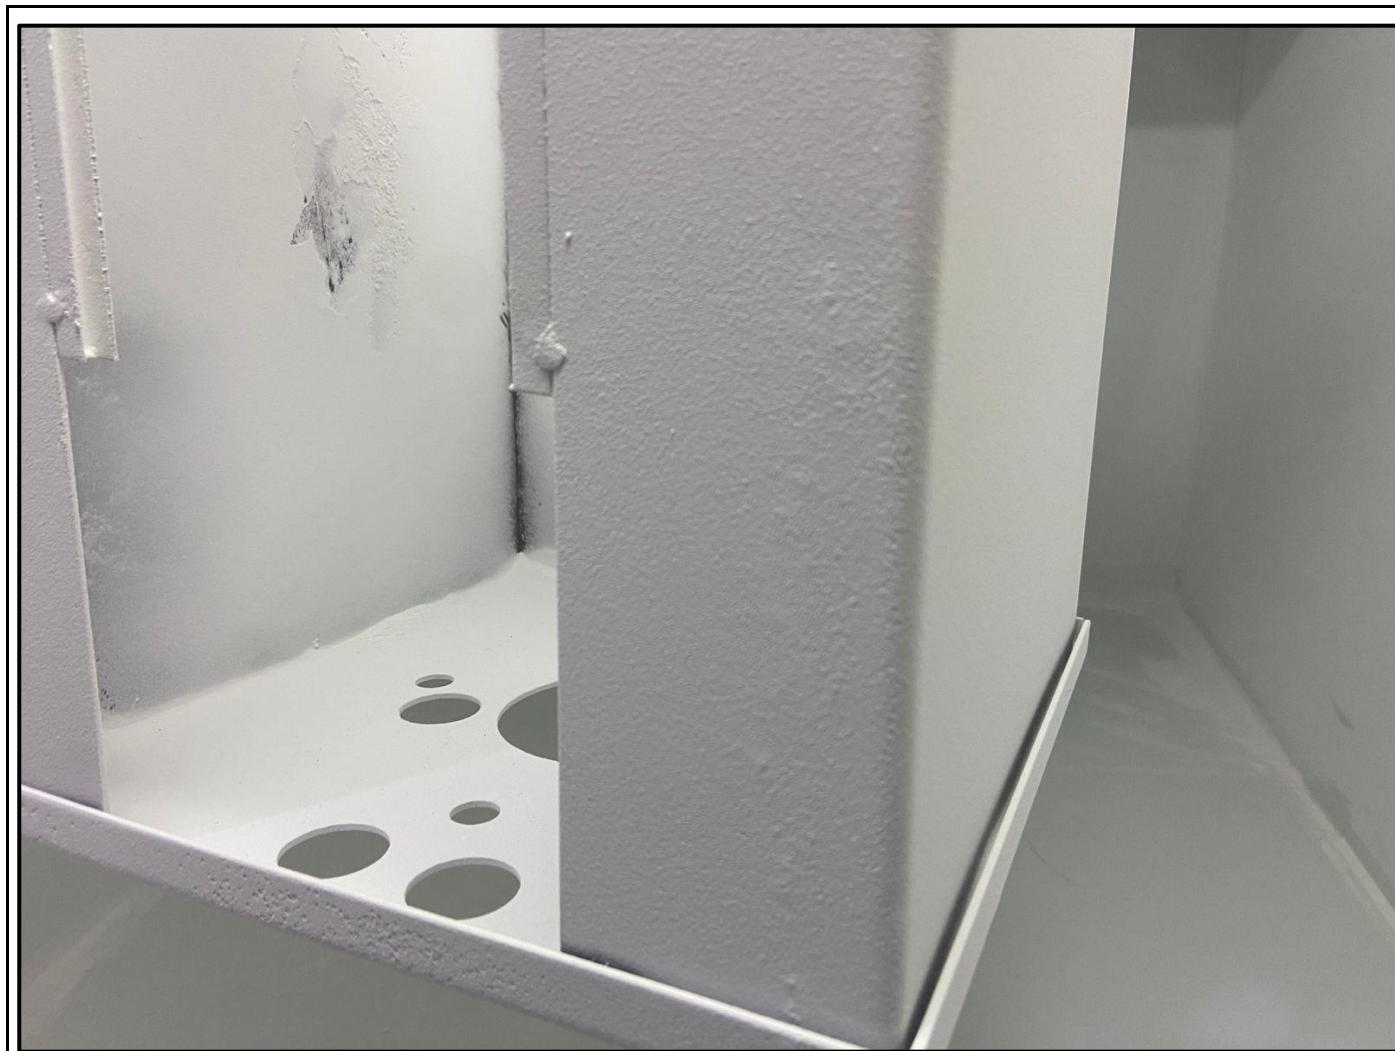
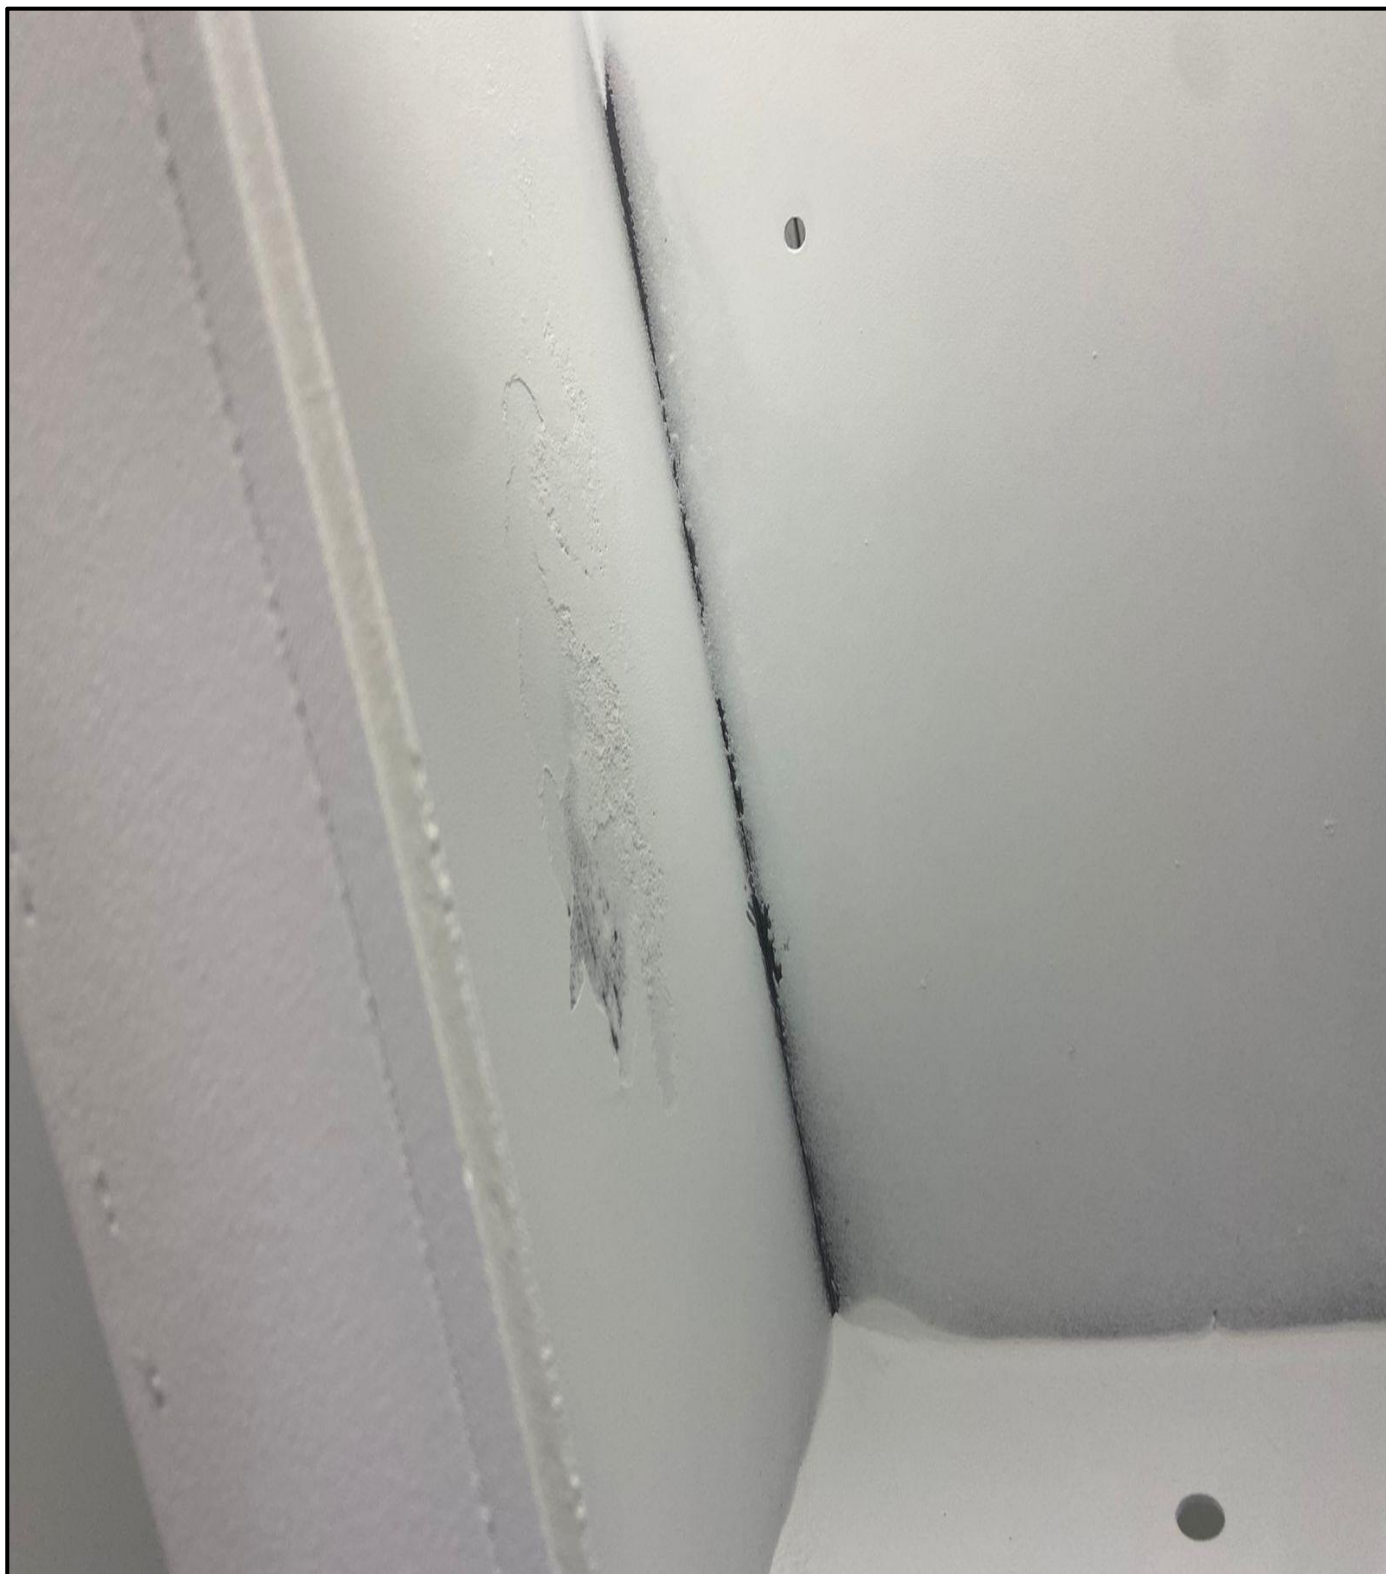
Notou-se que o produto não apresentou deposição adequada ao longo da aplicação, o que exigiu a aplicação de camadas adicionais para tentativa de correção. Essa condição resultou em falhas de cobertura, principalmente em regiões de cantos, além de evidenciar baixa retenção do pó no substrato, com ocorrência de desprendimento do material após a aplicação, mesmo na ausência de atritos.

Imagens 09, 10 e 11: Registro fotográfico processo de aplicação e evidência da falha na deposição.

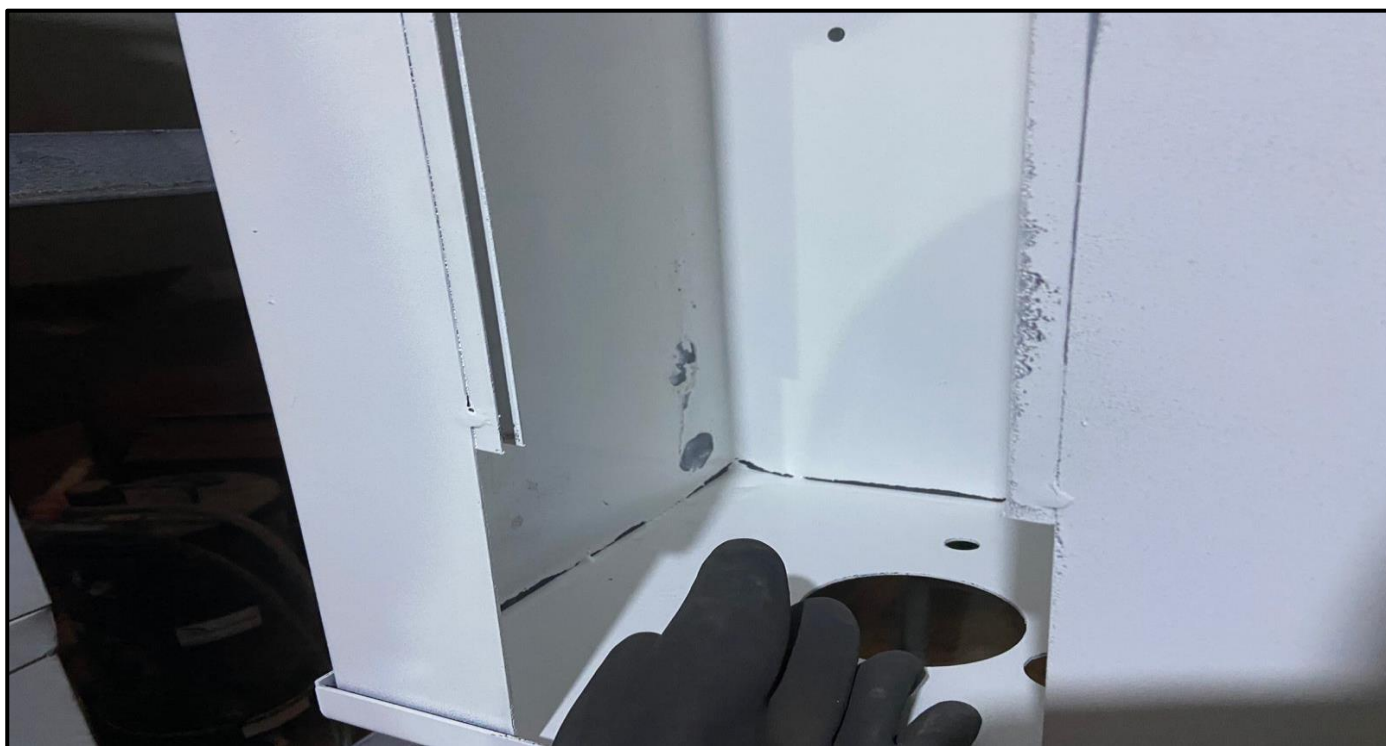
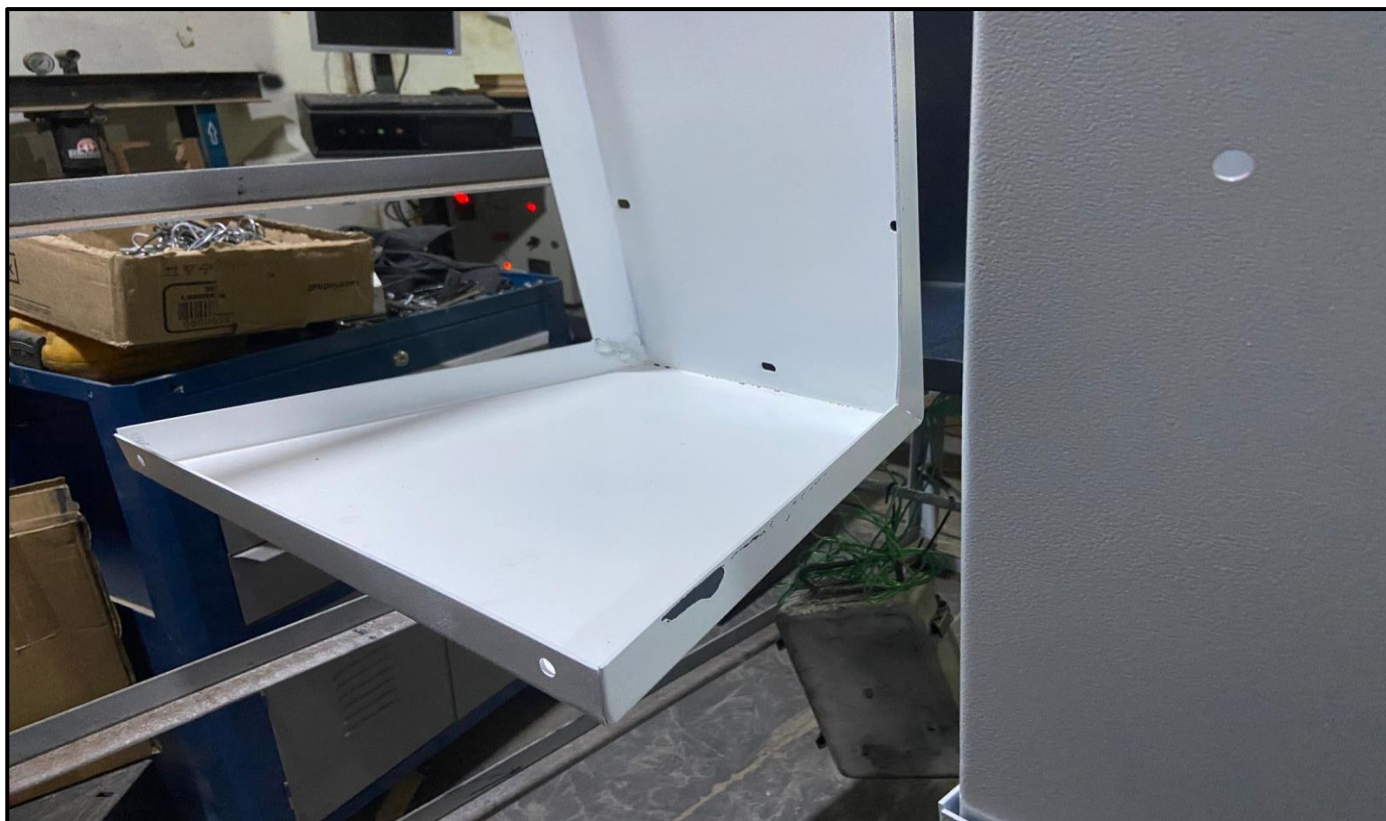
Com base nas análises realizadas em campo e nas evidências observadas durante o acompanhamento da aplicação, conclui-se que o produto não apresentou desempenho adequado nas condições avaliadas, especialmente no que se refere à deposição, retenção do pó e uniformidade de cobertura.

Imagens 12 e 13: Registro fotográfico após a cura do revestimento.

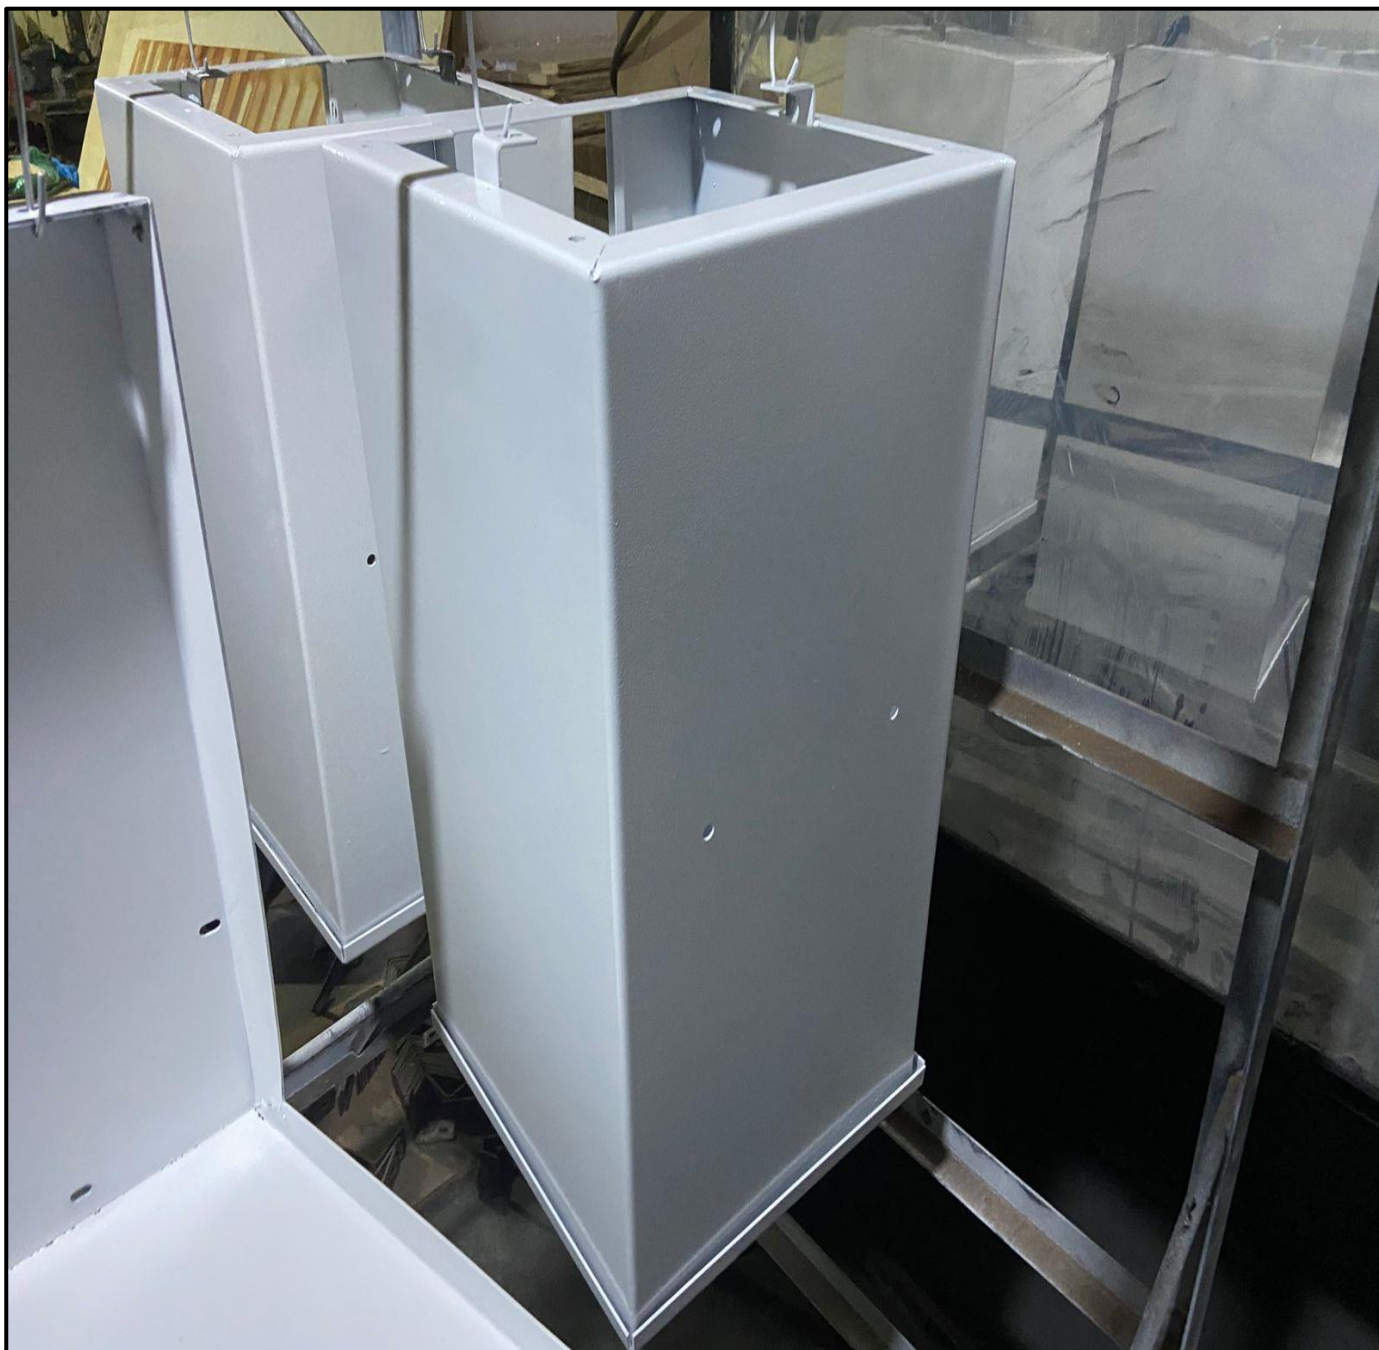
Na sequência, realizou-se a aplicação de um produto concorrente, no qual foi possível observar um comportamento mais estável e uniforme, apresentando boa deposição, adequada retenção do pó e desempenho satisfatório tanto na etapa de aplicação quanto após a cura do revestimento.

Imagem 14: Registro fotográfico peça curada com revestimento do concorrente.
